## BAB IV

### PENGUMPULAN DAN PENGOLAHAN DATA SURVEI

#### 4.4 JARINGAN DRAINASE SUB SISTEM BANDARHARJO BARAT

#### **4.4.3 Kondisi Drainase Eksisting**

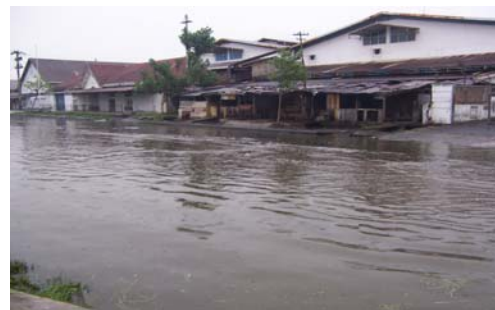
**Gambar 4.4**  
**Genangan di jalan Ronggowarsito**

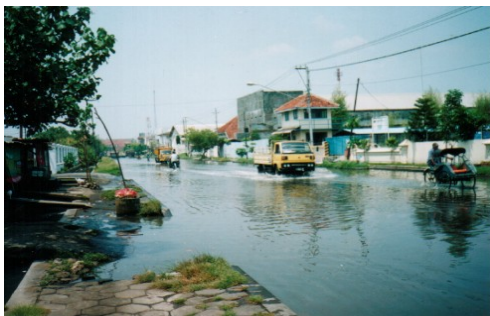
**Gambar 4.5**  
**Genangan di jalan Empu Tantular**

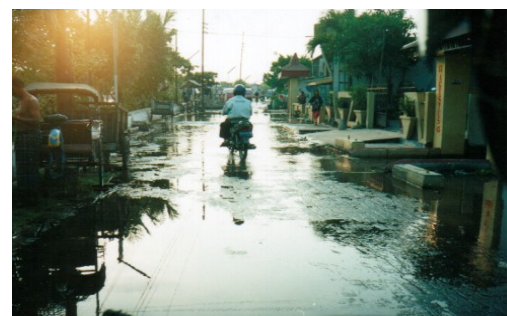
**Gambar 4.6**  
**Genangan jalan di tepi Kali Semarang**

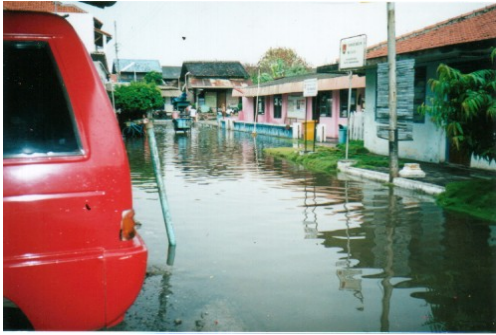
**Gambar 4.7**  
**Genangan di depan kantor**  
**Kelurahan Bandarharjo**

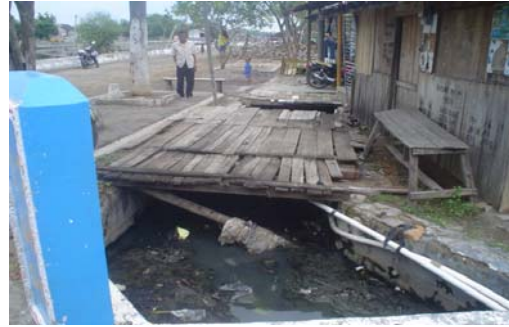
**Gambar 4.8**  
**Sedimentasi di saluran pembuang**  
**sekunder di jalan Lodan Raya**

Permasalahan mendasar dari saluran-saluran yang ada di Sub Sistem Bandarharjo Barat adalah permasalahan sedimen dan rob. Tingginya sedimentasi yang ada mutlak harus segera ditangani dengan pengerukan sehingga diharapkan kemiringan dan penampang basah saluran dapat terjaga serta mampu mengalirkan air yang ada, dengan implikasi lebih jauh lagi genangan-genangan di sekitar saluran dapat dihindari walaupun genangan tetap ada akibat fluktuasi muka air laut (pasang surut) yang mengakibatkan rob.

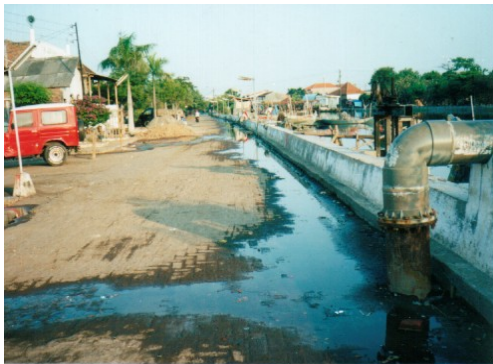
Rembesan-rembesan pada tanggul dan pintu air disepanjang tanggul sungai, karena kondisi tanggul dan pintu air yang ada saat ini perlu perbaikan .

Hal ini terjadi terutama di daerah RW 1, RW 2, RW 3, RW 5 dan RW 7 banyak siaran-siaran pasangan serta plesteran pada tanggul yang sudah mengelupas sehingga menyebabkan air merembes masuk dan menggenangi wilayah Bandarharjo Barat yang daerahnya lebih rendah dari muka air laut pasang.

Dikhawatirkan apabila rembesan-rembesan tersebut akan merusak pasangan talud yang ada sehingga ancaman jebolnya talud pada saat aliran Kali Semarang cukup deras dimungkinkan terjadi. Untuk mengatasi hal ini maka perlu adanya perbaikan pasangan talud yang ada terutama pada siaran dan plesteran yang sudah mengelupas.

**Gambar 4.9**  
**Genangan akibat rembesan dari talud dan pintu air Kali Semarang**

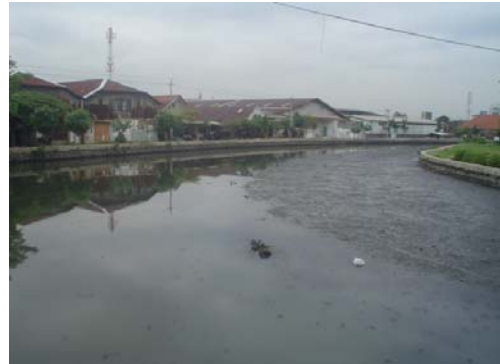
Kali Semarang juga mengalami pendangkalan akibat sedimentasi yang terjadi karena erosi tanah dan sampah dari Daerah Aliran Sungai (DAS) hulu, hal ini juga perlu mendapat perhatian untuk diadakan pengerukan sedimen sehingga menambah luas penampang basah untuk mengalirkan debit banjir sesuai dengan rencana kapasitas semula.

Sedimentasi di Kali Semarang merupakan akibat lebih lanjut dari erosi yang terdapat pada daerah yang lebih rendah, terutama pendangkalan mulut kanal, hal ini diakibatkan dari material erosi yang dibawa aliran air dari hulu, pada saat memasuki daerah/saluran yang landai tidak semuanya mampu hanyut ke laut.

**Gambar 4.10**  
**Sedimen Kali Semarang akibat dari erosi tanah dan sampah**

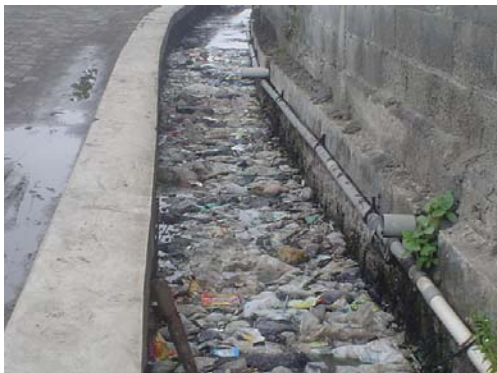
**Gambar 4.13**  
Awal saluran pembuang di jalan  
Lodan Raya

- Nama saluran : Saluran Sekunder Lodan Raya
- Panjang saluran : 1.150 m
- Lebar saluran : 0,80 - 2,00 m
- Kedalaman saluran : 0,85 - 1,00 m
- Tipe saluran : Terbuka
- Konstruksi saluran : Pasangan batu kali
- Permasalahan : Pengendapan lumpur dan sampah serta rendahnya elevasi yang ada sehingga menyebabkan banjir dan rob
- Usulan Perbaikan : Pengerukan dan normalisasi saluran

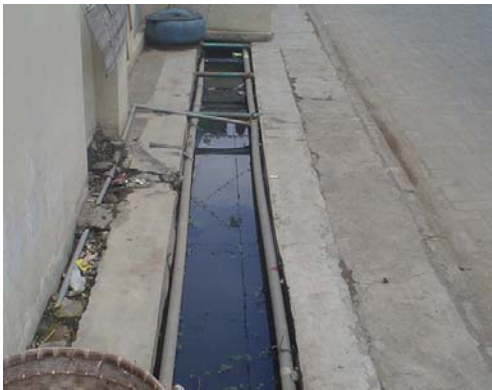
**Gambar 4.15**  
Saluran pembuang di jalan Cumi-Cumi Raya sisi kiri

- Nama saluran : Saluran Sekunder Cumi-Cumi Raya
- Panjang saluran : 1.250 m (ka+ki)
- Lebar saluran : 0,50 - 0,65 m
- Kedalaman saluran : 1,00 m
- Tipe saluran : Terbuka dan tertutup
- Konstruksi saluran : Pasangan batu kali
- Permasalahan : Pengendapan lumpur dan sampah serta rendahnya elevasi yang ada sehingga menyebabkan banjir dan rob
- Usulan Perbaikan : Pengerukan dan normalisasi saluran

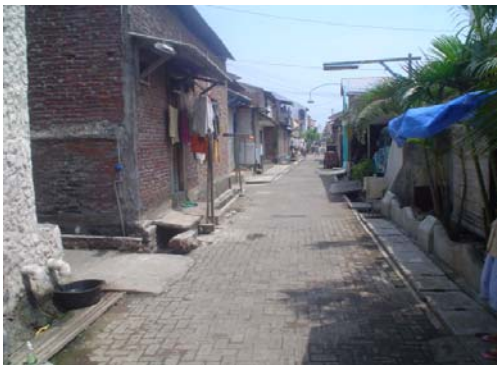
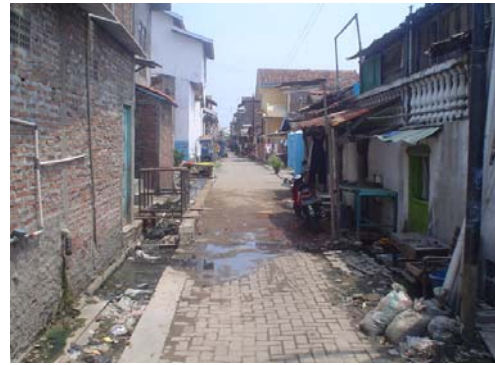
**Gambar 4.17**  
Saluran pembuang di jalan Bader Raya

- Nama saluran : Saluran Sekunder Bader Raya
- Panjang saluran : 1.250 m (ka+ki)
- Lebar saluran : 0,35 m dan 0,75 m
- Kedalaman saluran : 0,70 m dan 1,00 m
- Tipe saluran : Terbuka dan tertutup
- Konstruksi saluran : Pasangan batu kali
- Permasalahan : Pengendapan lumpur dan sampah serta rendahnya elevasi yang ada sehingga menyebabkan banjir dan rob
- Usulan Perbaikan : Pengerukan dan normalisasi saluran

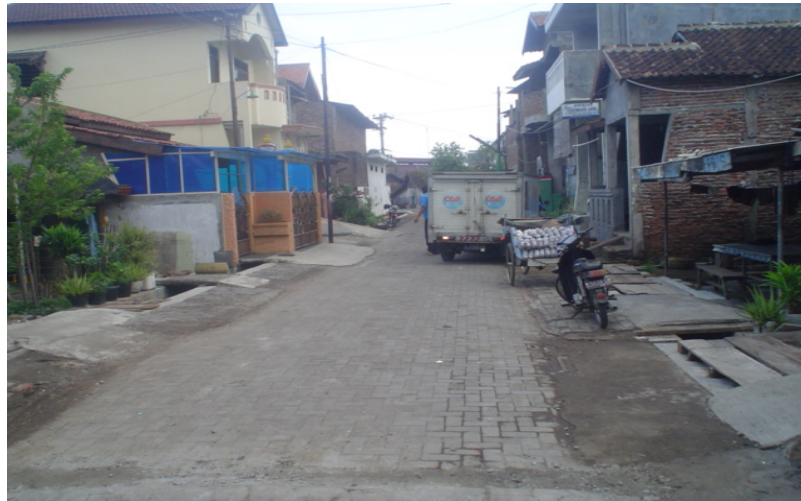
**Gambar 4.19 Saluran pembuang di Jalan Tikung Baru Raya**

- Nama saluran : Saluran Sekunder Tikung Baru Raya
- Panjang saluran : 144 m (ka+ki)
- Lebar saluran : 0,55 m
- Kedalaman saluran : 1,00 m
- Tipe saluran : Terbuka
- Konstruksi saluran : Pasangan batu kali
- Permasalahan : Pengendapan lumpur dan sampah serta rendahnya elevasi yang ada sehingga menyebabkan banjir dan rob
- Usulan Perbaikan : Pengerukan dan normalisasi saluran

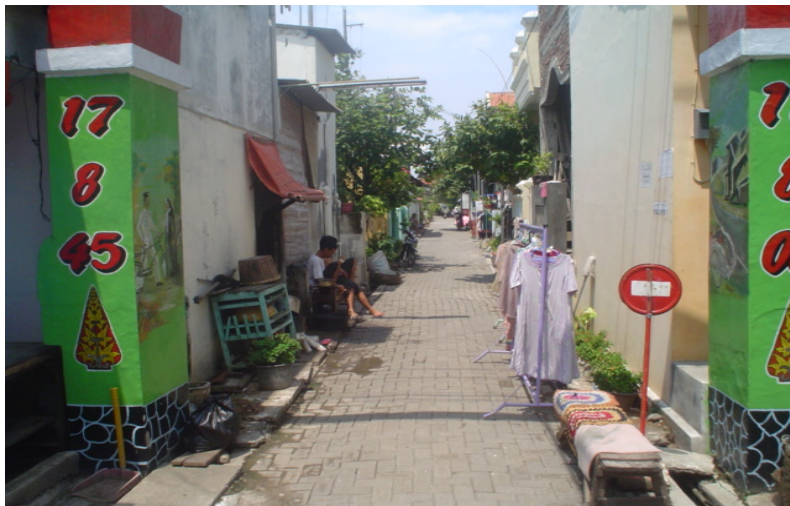
**Gambar 4.20 Saluran pembuang di jalan Tengiri VII**

- Nama saluran : Saluran Sekunder Tengiri VII
- Panjang saluran : 286 m (ka+ki)
- Lebar saluran : 0,20 m
- Kedalaman saluran : 0,50 m
- Tipe saluran : Terbuka
- Konstruksi saluran : Pasangan batu kali
- Permasalahan : Pengendapan lumpur dan sampah serta rendahnya elevasi yang ada sehingga menyebabkan banjir dan rob
- Usulan Perbaikan : Pengerukan dan normalisasi saluran

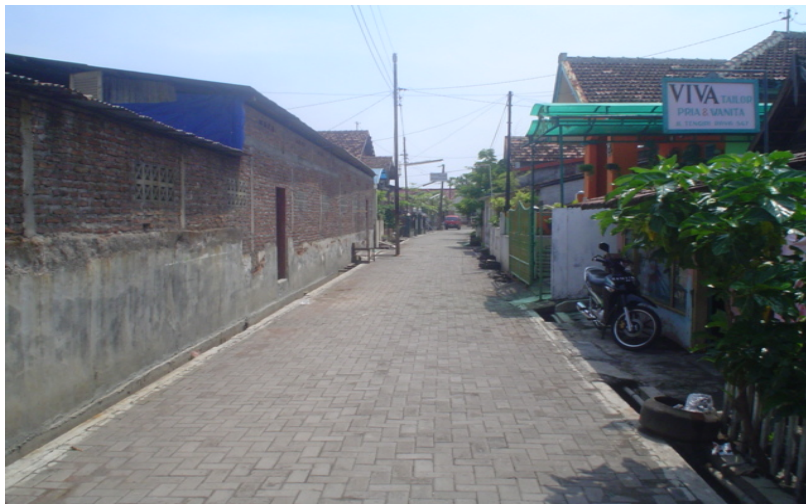
**Gambar 4.21 Saluran pembuang di jalan Tengiri Raya**

- Nama saluran : Saluran Sekunder Tengiri Raya
- Panjang saluran : 136 m (ka+ki)
- Lebar saluran : 0,25 m
- Kedalaman saluran : 0,60 m
- Tipe saluran : Terbuka
- Konstruksi saluran : Pasangan batu kali
- Permasalahan : Pengendapan lumpur dan sampah serta rendahnya elevasi yang ada sehingga menyebabkan banjir dan rob
- Usulan Perbaikan : Pengerukan dan normalisasi saluran

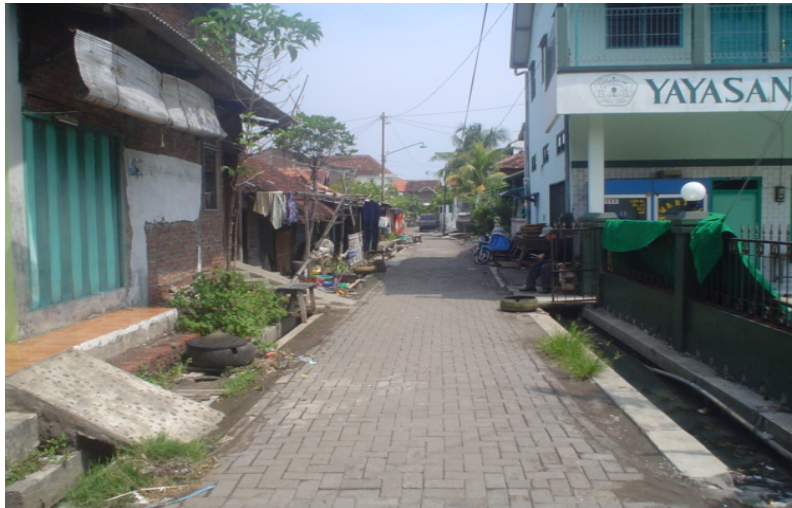
**Gambar 4.22 Saluran pembuang di jalan Lodan I**

- Nama saluran : Saluran Sekunder Lodan I
- Panjang saluran : 560 m (ka+ki) dan 106 m (ka+ki)
- Lebar saluran : 0,65 m dan 0,20 m / 1,00 m dan 0,45 m
- Kedalaman saluran : 1,50 m dan 0,50 m / 1,50 m dan 1,00 m
- Tipe saluran : Terbuka
- Konstruksi saluran : Pasangan batu kali
- Permasalahan : Pengendapan lumpur dan sampah serta rendahnya elevasi yang ada sehingga menyebabkan banjir dan rob
- Usulan Perbaikan : Pengerukan dan normalisasi saluran

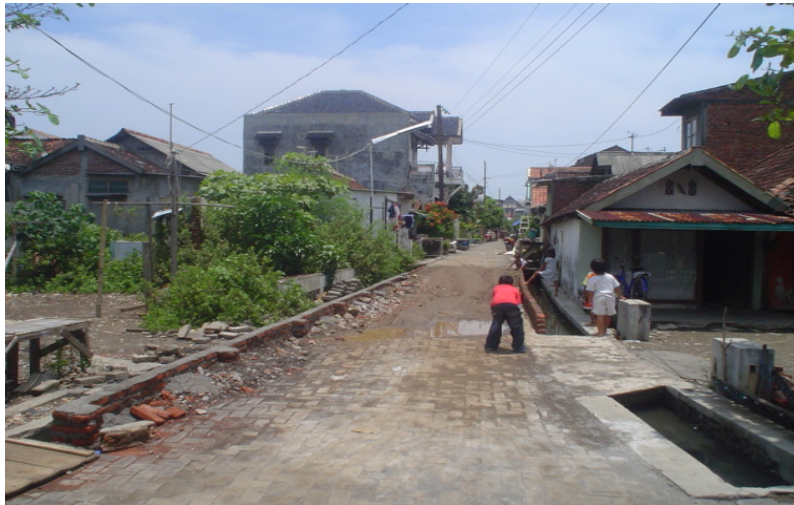
**Gambar 4.23 Saluran pembuang di jalan Lodan II**

- Nama saluran : Saluran Sekunder Lodan II
- Panjang saluran : 570 m (ka+ki)
- Lebar saluran : 0,30 m dan 0,50 m
- Kedalaman saluran : 0,60 m dan 1,00 m
- Tipe saluran : Terbuka
- Konstruksi saluran : Pasangan batu kali
- Permasalahan : Pengendapan lumpur dan sampah serta rendahnya elevasi yang ada sehingga menyebabkan banjir dan rob
- Usulan Perbaikan : Pengerukan dan normalisasi saluran

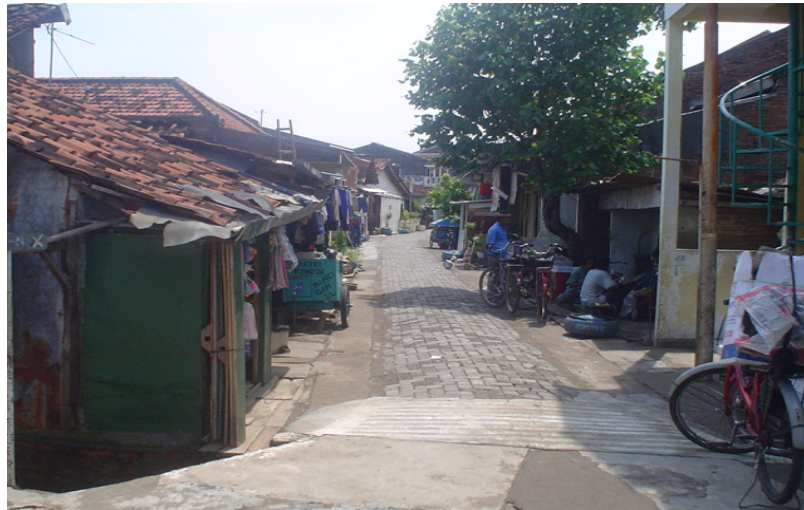
**Gambar 4.24 Saluran pembuang di jalan Lodan X**

- Nama saluran : Saluran Sekunder Jalan Lodan X
- Panjang saluran : 192 m (ka+ki)
- Lebar saluran : 0,40 m
- Kedalaman saluran : 1,00 m
- Tipe saluran : Terbuka dan tertutup
- Konstruksi saluran : Pasangan batu kali
- Permasalahan : Pengendapan lumpur dan sampah serta rendahnya elevasi yang ada sehingga menyebabkan banjir dan rob
- Usulan Perbaikan : Pengerukan dan normalisasi saluran

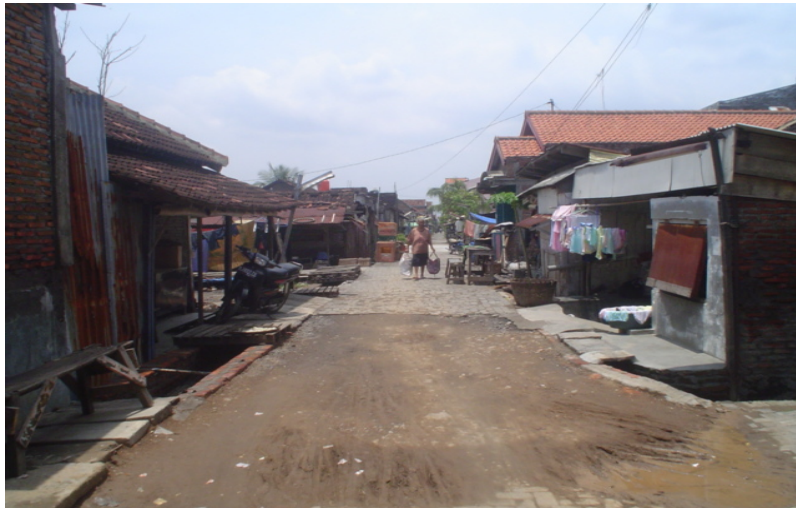
**Gambar 4.25 Saluran pembuang di jalan Cumi-cumi II**

- Nama saluran : Saluran Sekunder Cumi - Cumi II
- Panjang saluran : 694 m (ka+ki)
- Lebar saluran : 0,30 m dan 0,50 m
- Kedalaman saluran : 0,80 m dan 1,20 m
- Tipe saluran : Terbuka
- Konstruksi saluran : Pasangan batu kali
- Permasalahan : Pengendapan lumpur dan sampah serta rendahnya elevasi yang ada sehingga menyebabkan banjir dan rob
- Usulan Perbaikan : Pengerukan dan normalisasi saluran

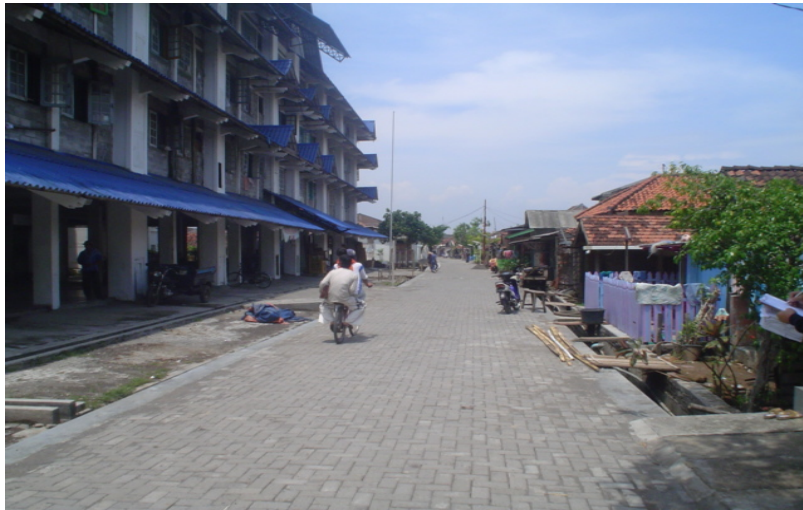
**Gambar 4.26 Saluran pembuang di jalan Hasanudin Besar**

- Nama saluran : Saluran Sekunder Hasanudin Besar
- Panjang saluran : 857 m (ka+ki)
- Lebar saluran : 0,50 m dan 0,60 m
- Kedalaman saluran : 1,00 m dan 1,50 m
- Tipe saluran : Terbuka
- Konstruksi saluran : Pasangan batu kali
- Permasalahan : Pengendapan lumpur dan sampah serta rendahnya elevasi yang ada sehingga menyebabkan banjir dan rob
- Usulan Perbaikan : Pengerukan dan normalisasi saluran

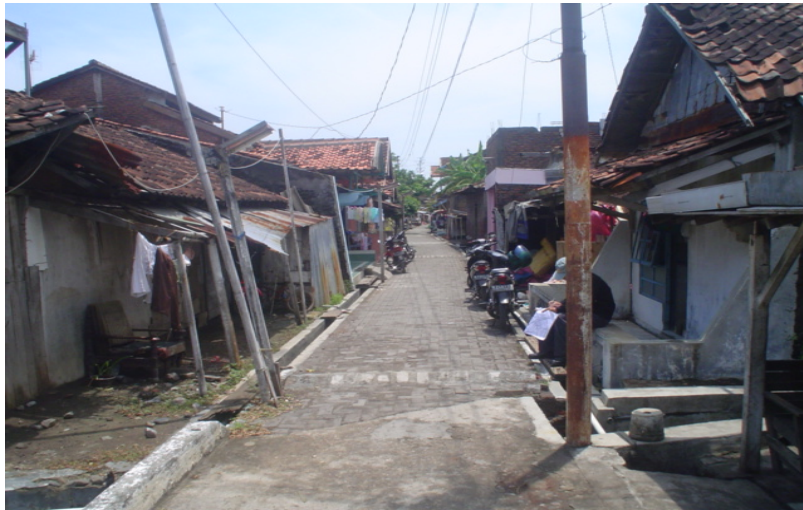
**Gambar 4.27 Saluran pembuang di jalan Hasanudin Kecil**

- Nama saluran : Saluran Sekunder Hasanudin Kecil
- Panjang saluran : 816 m (ka+ki)
- Lebar saluran : 0,15 m dan 0,17 m
- Kedalaman saluran : 0,60 m dan 0,70 m
- Tipe saluran : Terbuka
- Konstruksi saluran : Pasangan batu kali
- Permasalahan : Pengendapan lumpur dan sampah serta rendahnya elevasi yang ada sehingga menyebabkan banjir dan rob
- Usulan Perbaikan : Pengerukan dan normalisasi saluran

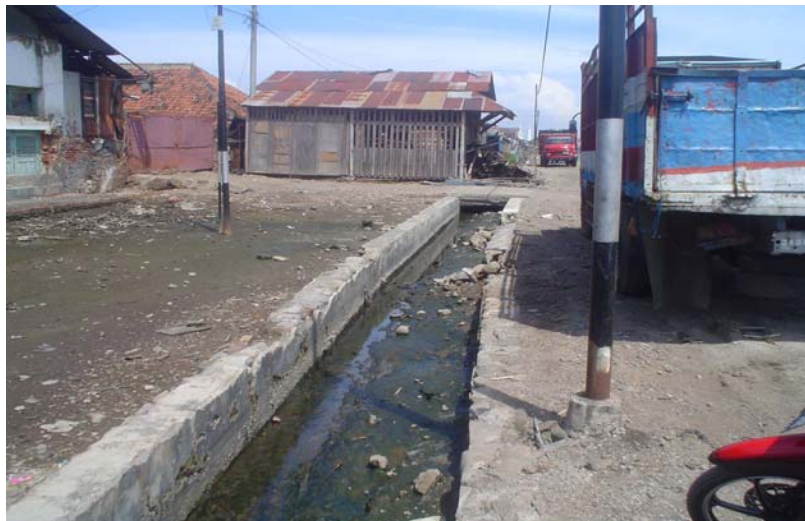
**Gambar 4.28 Saluran pembuang di jalan Marabunta**

- Nama saluran : Saluran Sekunder Marabunta
- Panjang saluran : 600 m
- Lebar saluran : 1,35 - 1,50 m
- Kedalaman saluran : 1,40 - 1,50 m
- Tipe saluran : Terbuka
- Konstruksi saluran : Pasangan batu kali
- Permasalahan : Pengendapan lumpur dan sampah serta rendahnya elevasi yang ada sehingga menyebabkan banjir dan rob
- Usulan Perbaikan : Pengerukan dan normalisasi saluran

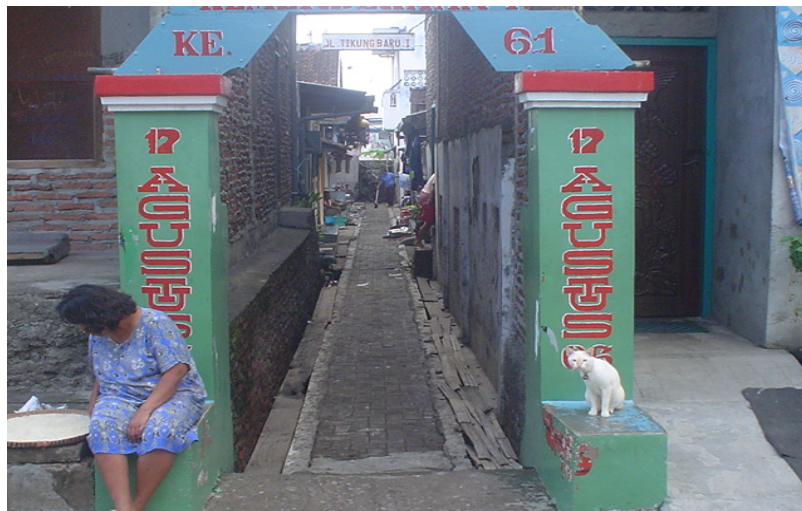
**Gambar 4.29 Saluran pembuang di jalan Tikung Baru I**

- Nama saluran : Saluran Tersier Jalan Tikung Baru I
- Panjang saluran : 150 m (ka+ki)
- Lebar saluran : 0,20 m
- Kedalaman saluran : 0,50 m
- Tipe saluran : Terbuka
- Konstruksi saluran : Pasangan batu kali
- Permasalahan : Pengendapan lumpur dan sampah serta rendahnya elevasi yang ada sehingga menyebabkan banjir dan rob
- Usulan Perbaikan : Pengerukan dan normalisasi saluran

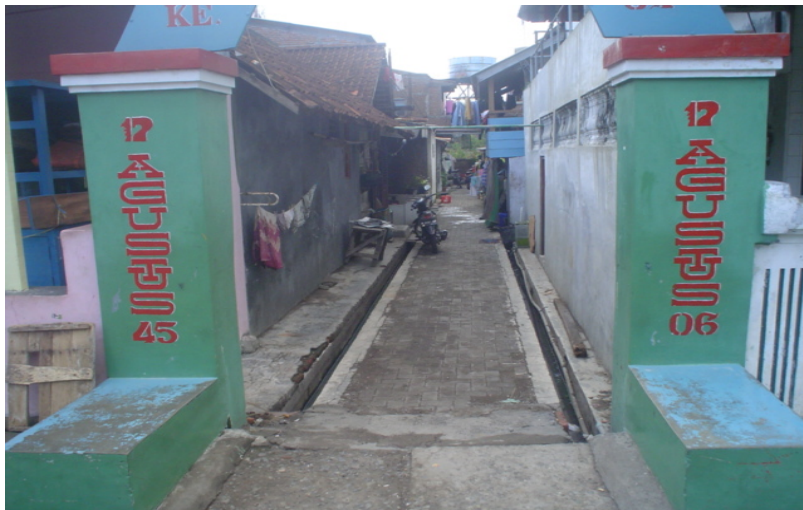
**Gambar 4.30 Saluran pembuang di jalan Tikung Baru II**

- Nama saluran : Saluran Tersier Jalan Tikung Baru II
- Panjang saluran : 140 m
- Lebar saluran : 0,20 m
- Kedalaman saluran : 0,50 m
- Tipe saluran : Terbuka
- Konstruksi saluran : Pasangan batu kali
- Permasalahan : Pengendapan lumpur dan sampah serta rendahnya elevasi yang ada sehingga menyebabkan banjir dan rob
- Usulan Perbaikan : Pengerukan dan normalisasi saluran

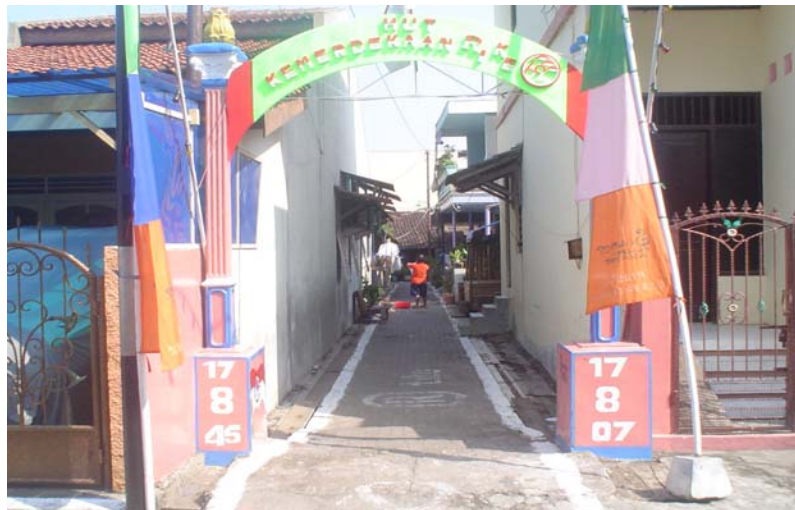
**Gambar 4.31 Saluran pembuang di jalan Tikung Baru III**

- Nama saluran : Saluran Tersier Jalan Tikung Baru III
- Panjang saluran : 160 m (ka+ki)
- Lebar saluran : 0,25 m
- Kedalaman saluran : 0,50 m
- Tipe saluran : Terbuka
- Konstruksi saluran : Pasangan batu kali
- Permasalahan : Pengendapan lumpur dan sampah serta rendahnya elevasi yang ada sehingga menyebabkan banjir dan rob
- Usulan Perbaikan : Pengerukan dan normalisasi saluran

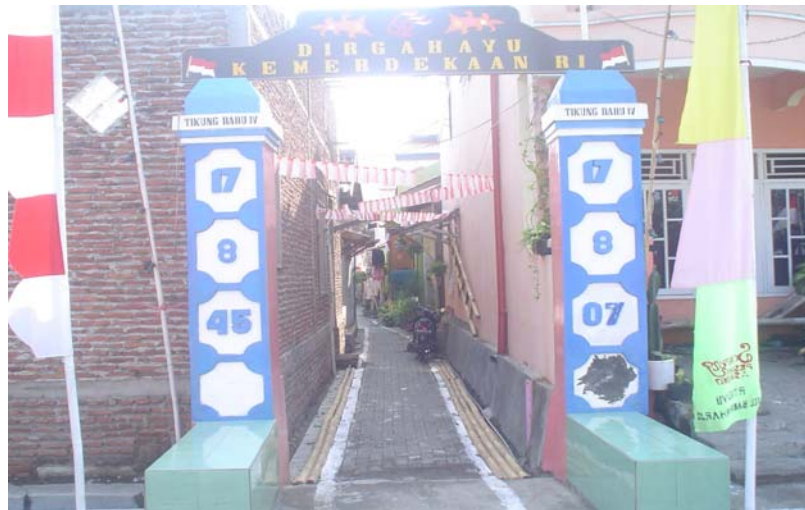
**Gambar 4.32 Saluran pembuang di jalan Tikung Baru IV**

- Nama saluran : Saluran Tersier Jalan Tikung Baru IV
- Panjang saluran : 130 m (ka+ki)
- Lebar saluran : 0,25 m
- Kedalaman saluran : 0,50 m
- Tipe saluran : Terbuka dan tertutup
- Konstruksi saluran : Pasangan batu kali
- Permasalahan : Pengendapan lumpur dan sampah serta rendahnya elevasi yang ada sehingga menyebabkan banjir dan rob
- Usulan Perbaikan : Pengerukan dan normalisasi saluran

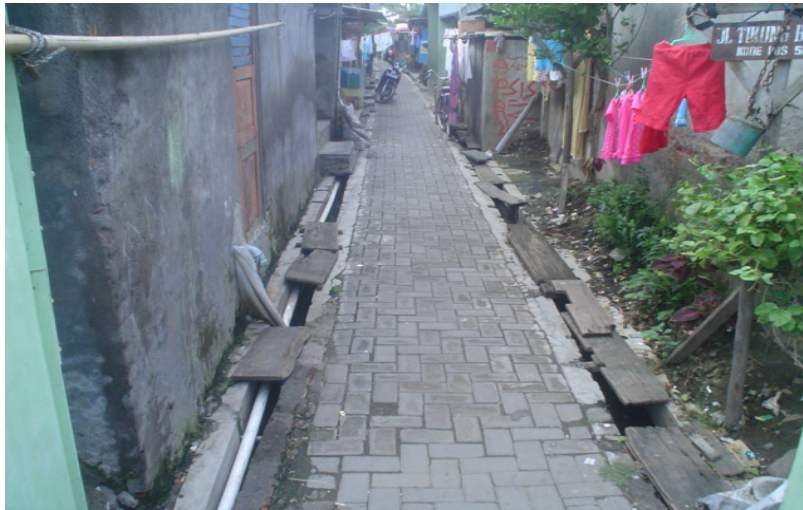
**Gambar 4.33 Saluran pembuang di jalan Tikung Baru V**

- Nama saluran : Saluran Tersier Jalan Tikung Baru V
- Panjang saluran : 122 m (ka+ki)
- Lebar saluran : 0,20 m dan 0,25 m
- Kedalaman saluran : 0,40 m dan 0,50 m
- Tipe saluran : Terbuka
- Konstruksi saluran : Pasangan batu kali
- Permasalahan : Pengendapan lumpur dan sampah serta rendahnya elevasi yang ada sehingga menyebabkan banjir dan rob
- Usulan Perbaikan : Pengerukan dan normalisasi saluran

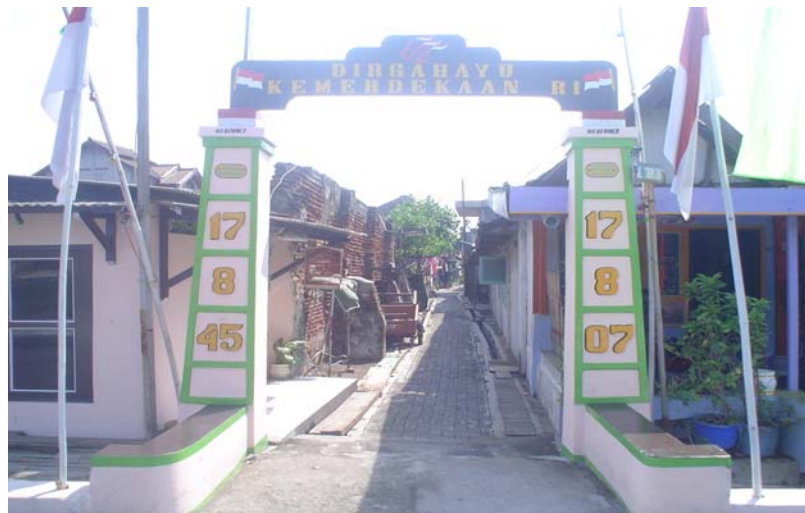
**Gambar 4.34 Saluran pembuang di jalan Tikung Baru VI**

- Nama saluran : Saluran Tersier Jalan Tikung Baru VI
- Panjang saluran : 138 m (ka+ki)
- Lebar saluran : 0,20 m
- Kedalaman saluran : 0,40 m
- Tipe saluran : Terbuka
- Konstruksi saluran : Pasangan batu kali
- Permasalahan : Pengendapan lumpur dan sampah serta rendahnya elevasi yang ada sehingga menyebabkan banjir dan rob
- Usulan Perbaikan : Pengerukan dan normalisasi saluran

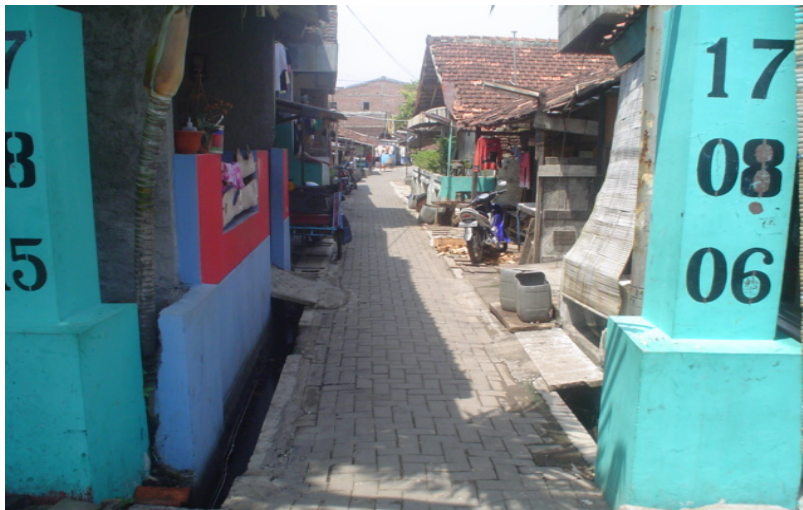
**Gambar 4.35 Saluran pembuang di jalan Tikung Baru VII**

- Nama saluran : Saluran Tersier Jalan Tikung Baru VII
- Panjang saluran : 184 m (ka+ki)
- Lebar saluran : 0,30 m
- Kedalaman saluran : 0,60 m
- Tipe saluran : Terbuka
- Konstruksi saluran : Pasangan batu kali
- Permasalahan : Pengendapan lumpur dan sampah serta rendahnya elevasi yang ada sehingga menyebabkan banjir dan rob
- Usulan Perbaikan : Pengerukan dan normalisasi saluran

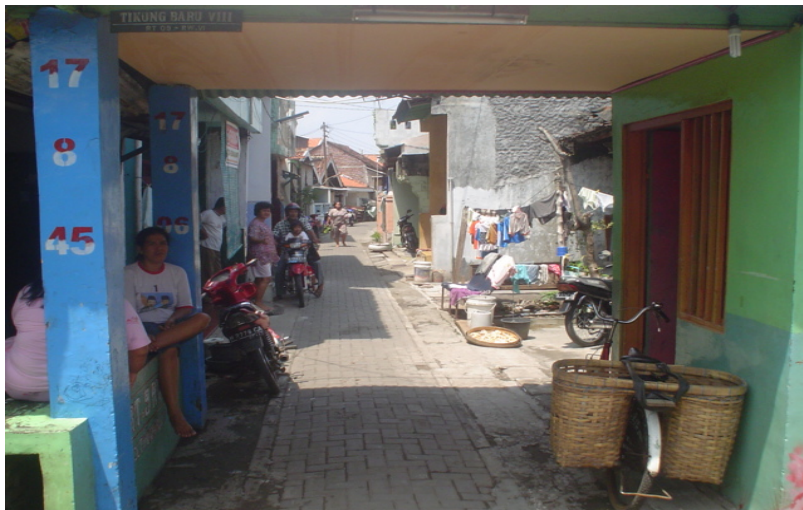
**Gambar 4.36 Saluran pembuang di jalan Tikung Baru VIII**

- Nama saluran : Saluran Tersier Jalan Tikung Baru VIII
- Panjang saluran : 204 m (ka+ki)
- Lebar saluran : 0,30 m
- Kedalaman saluran : 0,60 m
- Tipe saluran : Terbuka dan tertutup
- Konstruksi saluran : Pasangan batu kali
- Permasalahan : Pengendapan lumpur dan sampah serta rendahnya elevasi yang ada sehingga menyebabkan banjir dan rob
- Usulan Perbaikan : Pengerukan dan normalisasi saluran

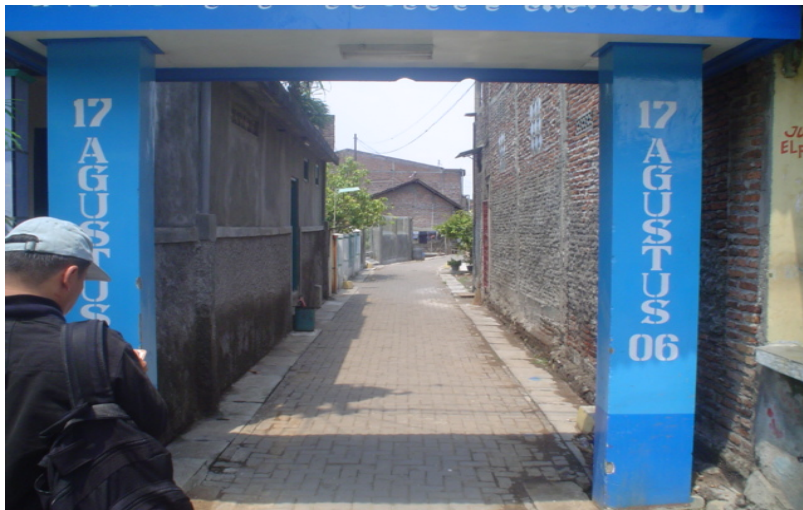
**Gambar 4.37 Saluran pembuang di jalan Tikung Baru IX**

- Nama saluran : Saluran Tersier Jalan Tikung Baru IX
- Panjang saluran : 246 m (ka+ki)
- Lebar saluran : 0,30 m
- Kedalaman saluran : 0,60 m
- Tipe saluran : Tertutup
- Konstruksi saluran : Pasangan batu kali
- Permasalahan : Pengendapan lumpur dan sampah serta rendahnya elevasi yang ada sehingga menyebabkan banjir dan rob
- Usulan Perbaikan : Pengerukan dan normalisasi saluran

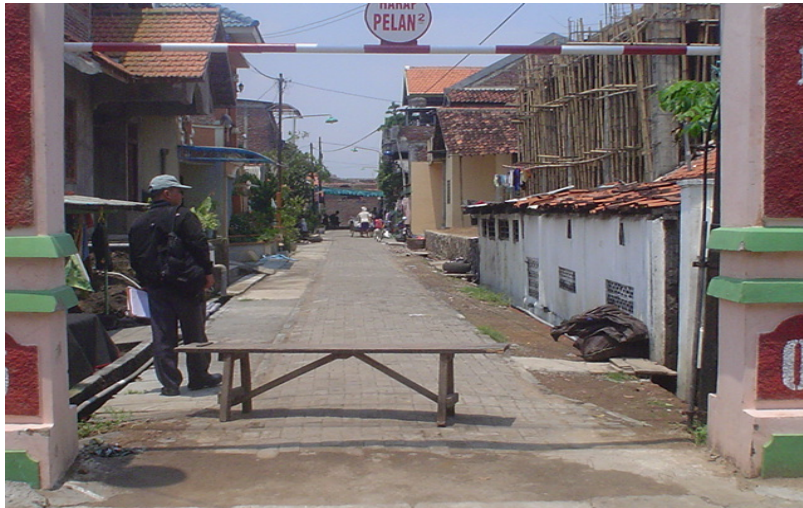
**Gambar 4.38 Saluran pembuang di jalan Tengiri I**

- Nama saluran : Saluran Tersier Jalan Tengiri I
- Panjang saluran : 122 m (ka+ki)
- Lebar saluran : 0,30 m
- Kedalaman saluran : 0,80 m
- Tipe saluran : Terbuka
- Konstruksi saluran : Pasangan batu kali
- Permasalahan : Pengendapan lumpur dan sampah serta rendahnya elevasi yang ada sehingga menyebabkan banjir dan rob
- Usulan Perbaikan : Pengerukan dan normalisasi saluran

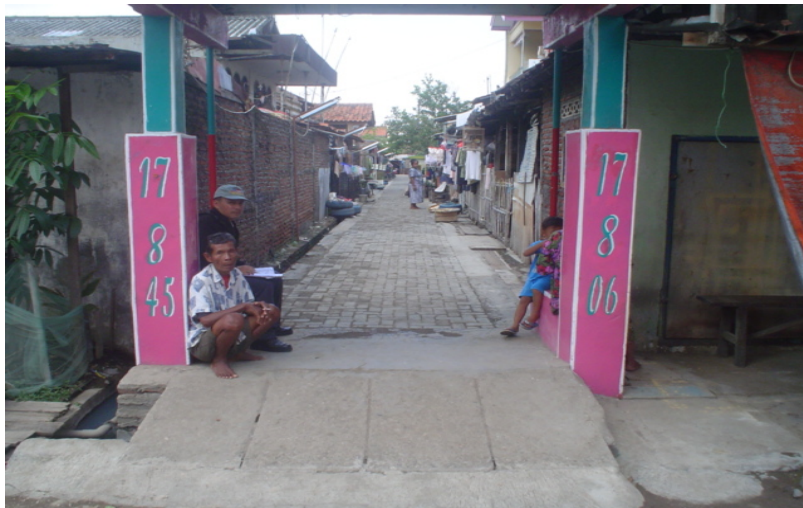
**Gambar 4.39 Saluran pembuang di jalan Tengiri II**

- Nama saluran : Saluran Tersier Jalan Tengiri II
- Panjang saluran : 126 m (ka+ki)
- Lebar saluran : 0,20 m
- Kedalaman saluran : 0,60 m
- Tipe saluran : Terbuka
- Konstruksi saluran : Pasangan batu kali
- Permasalahan : Pengendapan lumpur dan sampah serta rendahnya elevasi yang ada sehingga menyebabkan banjir dan rob
- Usulan Perbaikan : Pengerukan dan normalisasi saluran

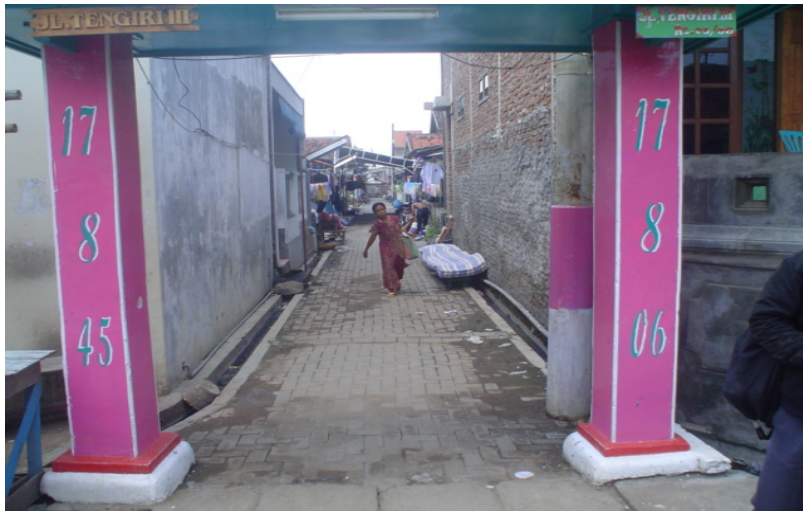
**Gambar 4.40 Saluran pembuang di jalan Tengiri III**

- Nama saluran : Saluran Tersier Jalan Tengiri III
- Panjang saluran : 136 m (ka+ki)
- Lebar saluran : 0,25 m
- Kedalaman saluran : 0,50 m
- Tipe saluran : Terbuka
- Konstruksi saluran : Pasangan batu kali
- Permasalahan : Pengendapan lumpur dan sampah serta rendahnya elevasi yang ada sehingga menyebabkan banjir dan rob
- Usulan Perbaikan : Pengerukan dan normalisasi saluran
