SKOGSMÄSTARPROGRAMMET
Examensarbete 2010:06

Slitage på skogsbilvägar vid virkestransporter

Wear on forest roads at timber transport

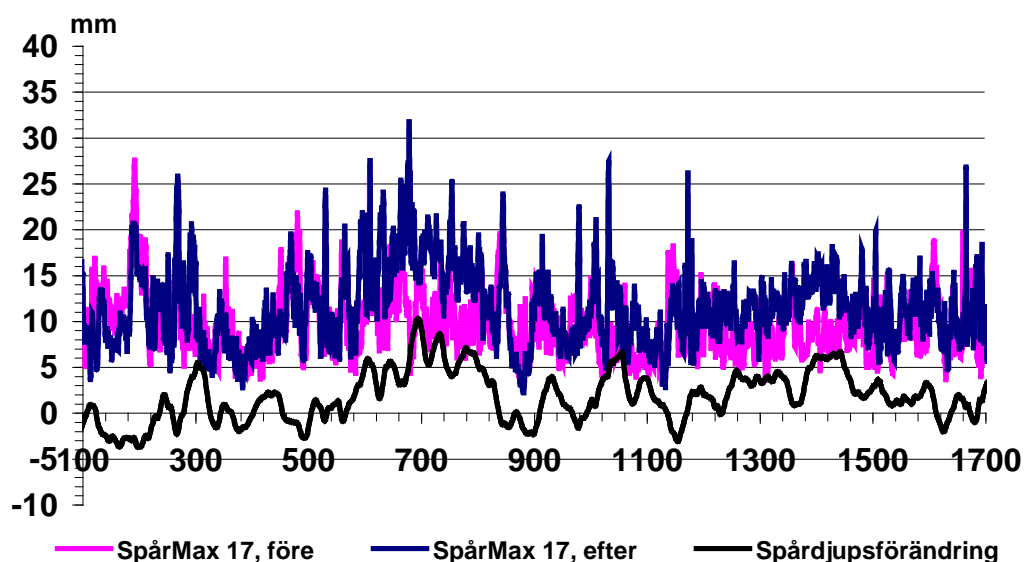
Figur 4.4 Spårdjupsförändring fria sträckan före och efter virkestransport, längd 1700 m.

Medelvärdet av spårdjupet låg på fria sträckan före transport på 9 mm, och när virkestransporterna var klara hade det ökat till 11 mm. Medelspårdjupet har alltså ökat med 2 mm på sträckan efter att virkestransporterna var klara.

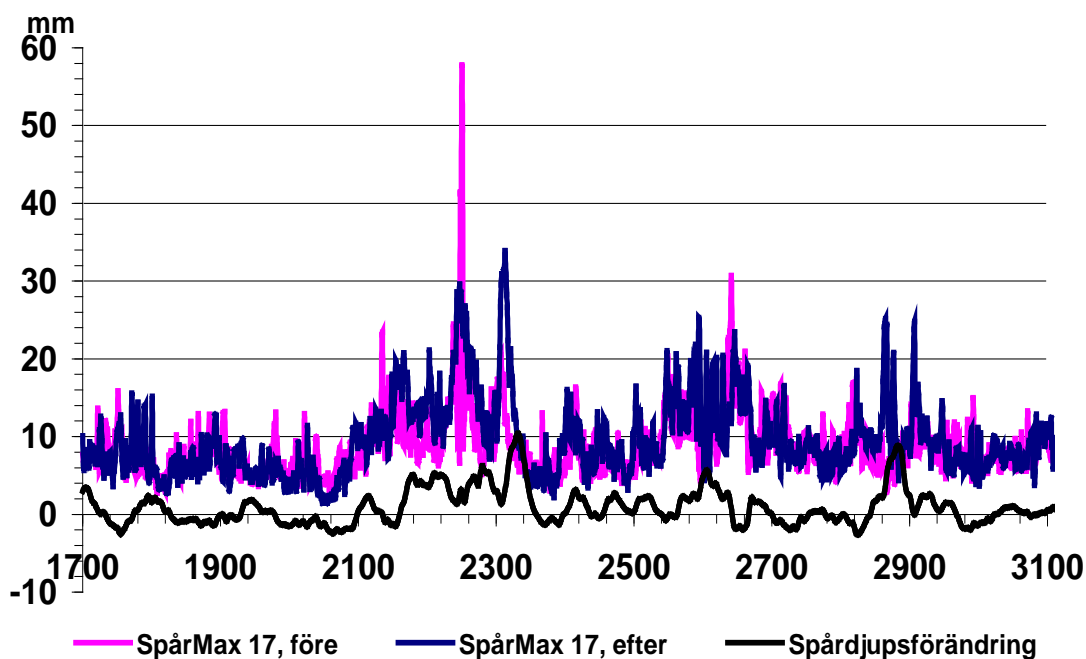
Figur 4.5 Spårdjupsförändring 30-sträckan före och efter virkestransport, längd 1400 m.

Medelvärden av spårdjupet på 30-sträckan låg före transport på 9 mm, och har efter att virkesbilarna kört klart ökat till 10 mm. Medelspårdjupet steg alltså med 1 mm på 30-sträckan efter att virkestransporterna var klara.

På denna sträcka minskade max spårdjupet med hela 24 mm efter virkestransporterna från 58 mm till 34 mm. Trolig orsak till detta är att den yttersta lasern registrerat någon typ av defekt på väggrenen som grop eller spår. Jämför man med mätningarna gjorda med yttersta lasrarna släckta (15 lasrar) så

får man ett max spårdjup på sträckan före virkestransport på 28 mm och efter virkestransport på 24 mm, en minskning av spårdjupet med 4 mm. Medelvärdena på sträckan ökade med 1 mm efter att transportererna var klara, och låg oförändrade om man minskade mätbredden.

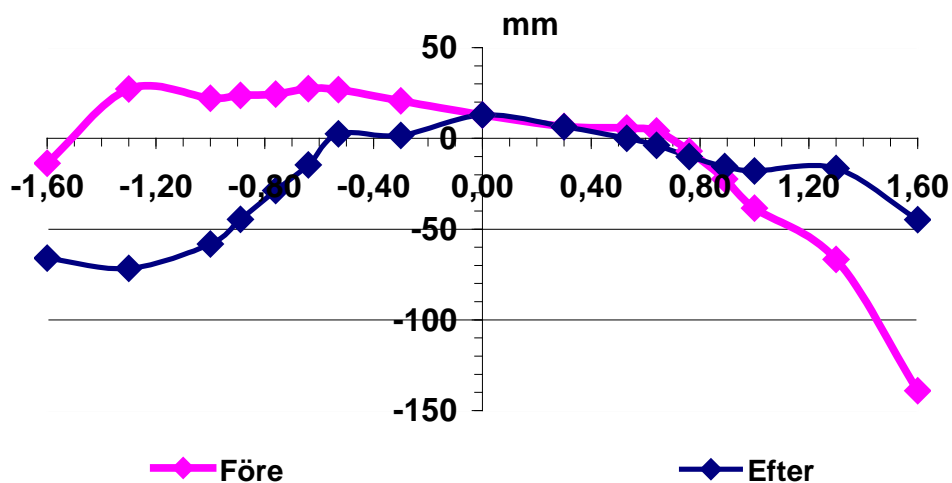
Figur 4.6 Tvärsektion efter 2 247m, från profilographbilens mitt och 1,6 meter åt vardera håll, köriktning från avlägg, 30-sträcka. Kurvorna visar situationen före och efter transporter.

Höger väggkant har en minskad deformation på ca 95 mm laser 17, medan vänster sida har en spårtillväxt med ca 100 mm vid laser 2. Kan vägen ha blivit justerad på denna del (laser 17) med exempelvis grusutfyllnad eller blivit skrapad?

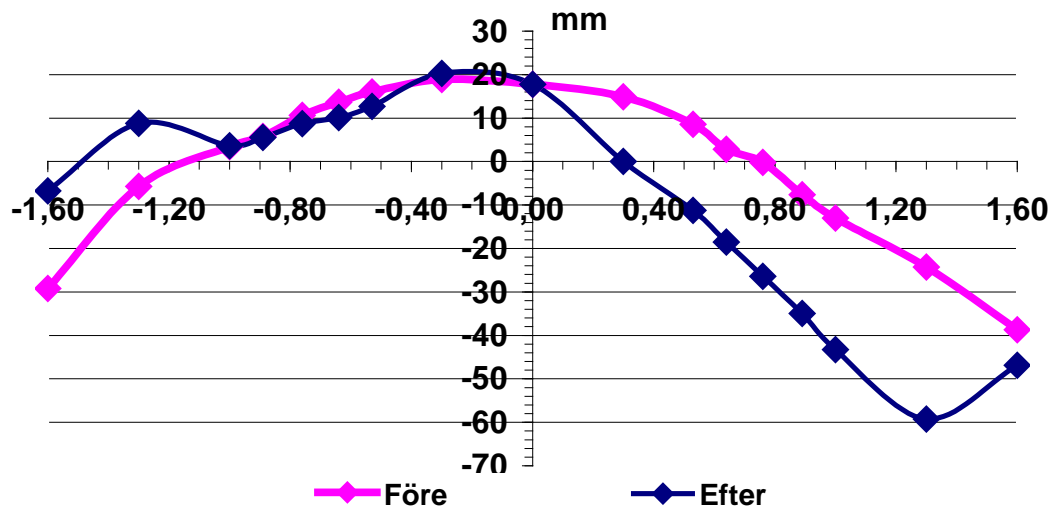
Figur 4.7 Tvärsnitt efter 2 867m, 30-sträcka.

I figur 4.7 syns att höger sida fått spårbildning med 35 mm registrerad av laser 16 medan vägen har stigit med ca 14 mm på laser 2. Vattenavrinningen är därmed hindrad på höger vägen.

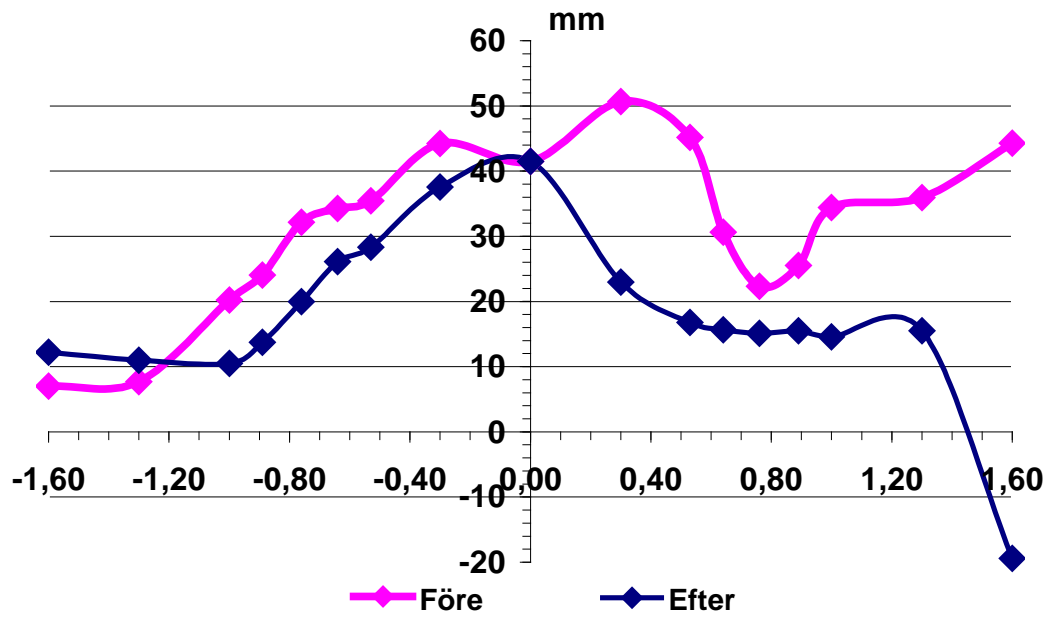
Figur 4.9 Tvärsektion efter 608m, från profilographbilens mitt och 1,6 meter åt vardera håll, fria sträckan.

Figur 4.9 visar på dåligt tvärfall före transport (nyhyvlad väg), ojämnheterna försvinner efter att lastbilarna har transporterat ut virket. Vissa tendenser till att vägen stiger på andra sidan finns.

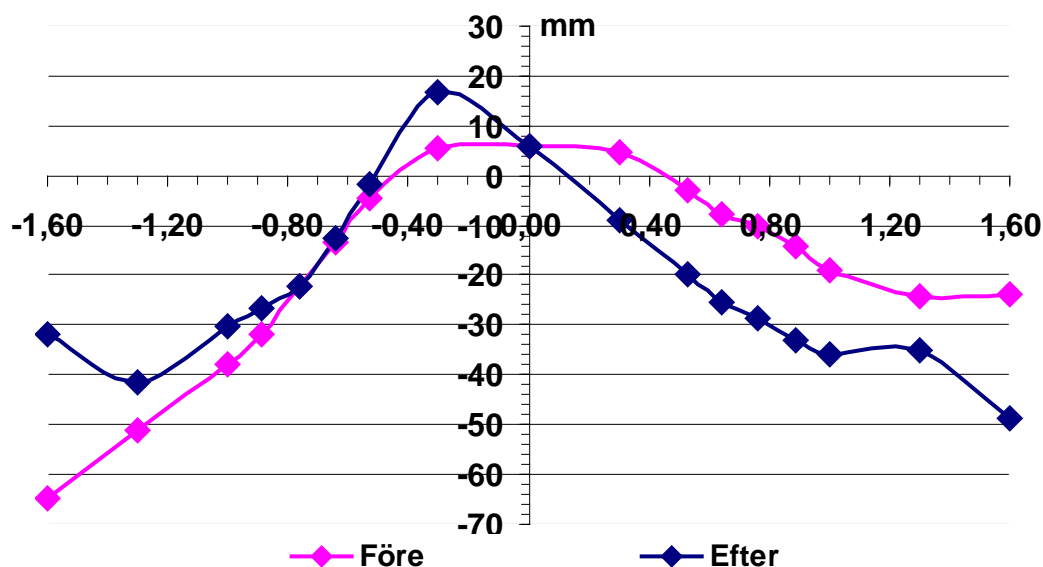
Figur 4.11 Tvärsektion efter 633m. Spårbildning höger sida med ca 15 mm, fria sträckan.

Spårbildning med cirka 15 mm höger sida, vägen har stigit på vänster sida och bildat ett vattenstopp.

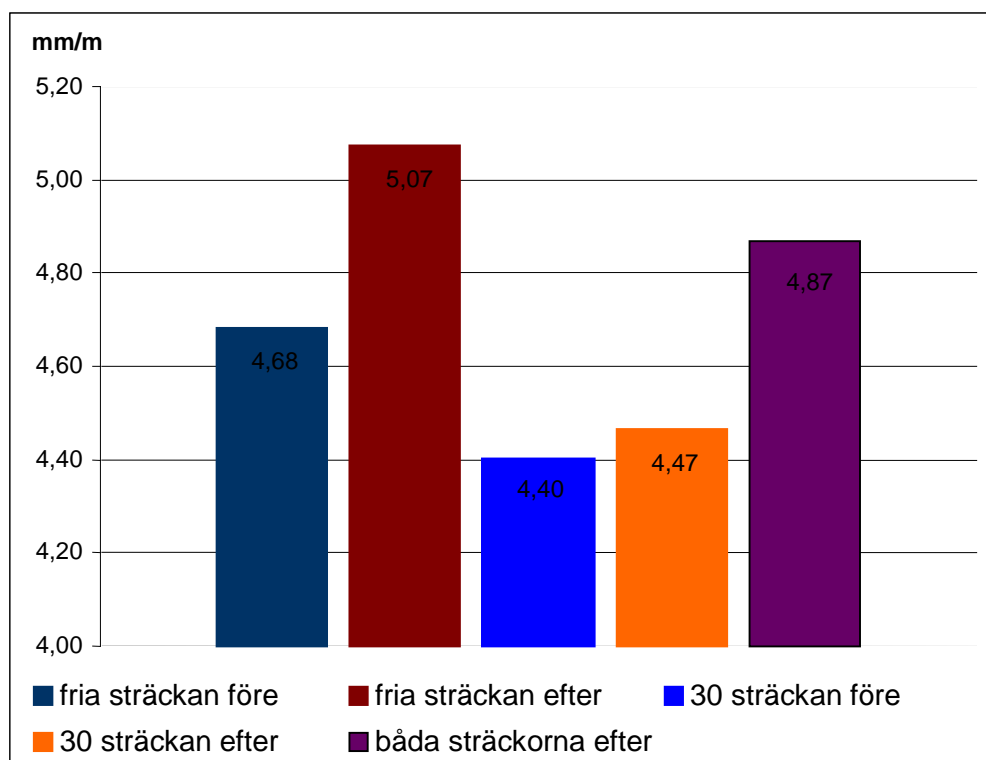
Figur 4.14 Glidande 5-meters medelvärden av IRI i vänster hjulspår.

IRI ökade med 0,07 mm/m på 30-sträckan från 4,40 till 4,47 mm/m. På den fria sträckan ökade IRI med 0,38 mm/m från 4,68 till 5,07 mm/m.

IRI har enligt testet ökat mer på fria sträckan, vilket kan tyda på att vägen får mera långvägiga skador av högre hastigheter.

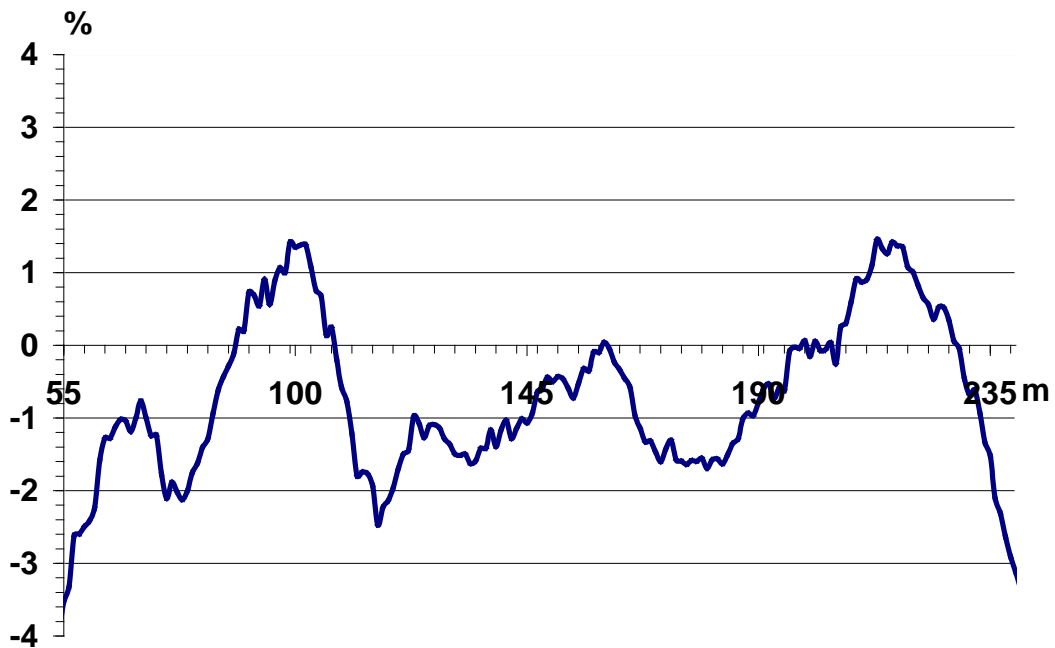
Figur 4.15 Tvärfalls kurva i procent, från 55 m till 235 m (fria sträckan). Två meters mätbredd från högra delen av körfältet riktning från avlägg före virkestransport.

I figuren nedan kan man se att mellan 55 meter och 235 meter har inte tvärfallet varit över 2,5 procent och man kan misstänka att det finns risk för dålig vattenavrinning på detta område vid regnväder.

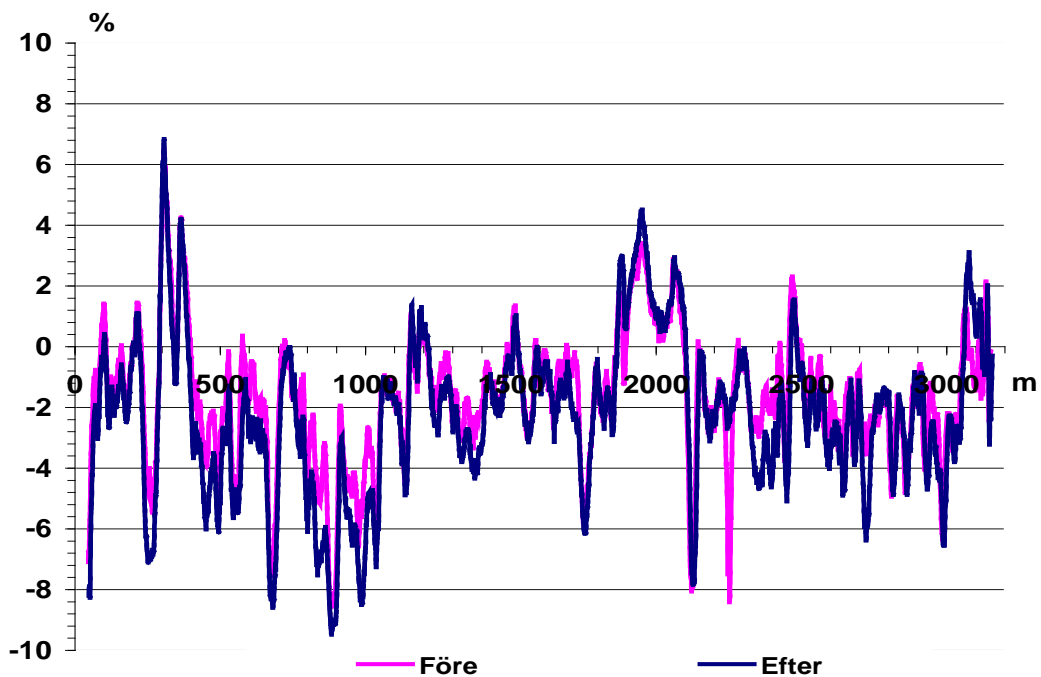
Figur 4.16 Tvärfalls kurva i procent över hela sträckan. Två meters mätbredd från högra delen av körfältet, riktning från avlägg, före och efter virkestransport, hela sträckan 3100 m.

Men det finns även vissa partier efter vägen som har en sådan kraftig lutning att de går över åtta procent både före och efter virkestransport. Detta kan leda till att lastbilarna istället får problem vid halt väglag med halkrisk i sidled som följd. Framst riskerar de att glida ned i diket, framför allt då vid låga hastigheter som exempelvis vid möten med personbilar eller vid start och stopp.
