Träd i hårdjord stadsmiljö

– En undersökning av träden på Spårväggatans norra sida i Malmö

Sandra Paasioja Joelsson

Självständigt arbete 15 hp
Landskapsingenjörsprogrammet
Självständigt arbete vid LTJ-fakulteten, SLU
Alnarp 2010

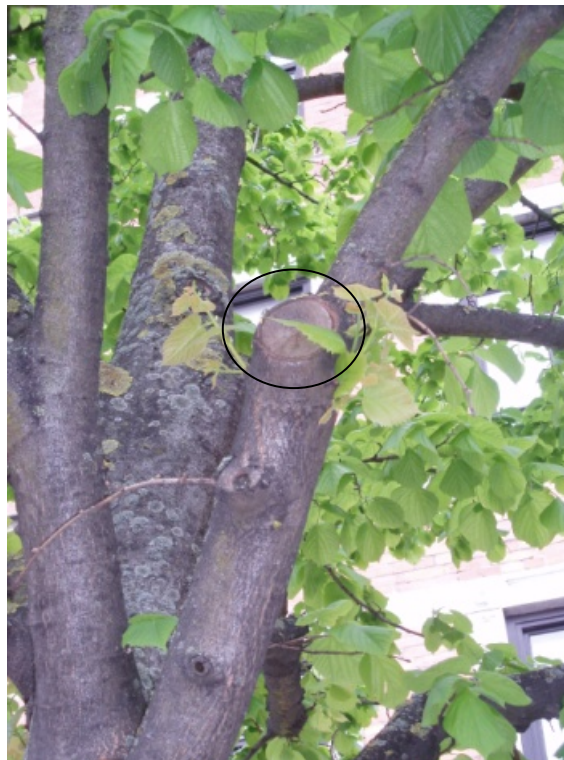
Trädet ser vid första anblick ganska vitalt ut. Granskas det närmare är bladmassan något gles och trädet har invuxen bark. Inga stamskador kunde ses och kronskadorna är lindriga. De kronskador som finns kommer från beskärning (figur 26).

Figur 26. Inringat område visar beskärningssår i kronan

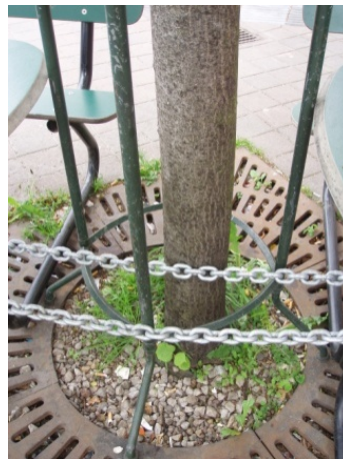
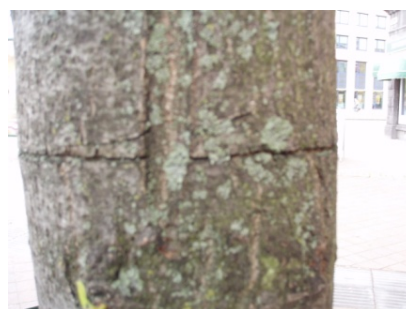
Trädet har en något gles bladmassa vilket ger ett mindre vitalt intryck. En kedja är lagd runt trädets stam för att hålla fast några uteserveringsbord (figur 28). Ägaren ska ändra på detta, men annars kan det ge skador längre fram. Barken har börjat flagna något på det aktuella stället. Ett jack (som en mindre ringbarkning) gick i en cirkel runt stammen (figur 29). Dock var den endast 1 mm bred och verkar inte gå särskilt djupt. Kronskador är lindriga och kommer från beskärning.

Figur 28. & figur 29. Kedja som skrapar mot stammen ett jack runt stammen

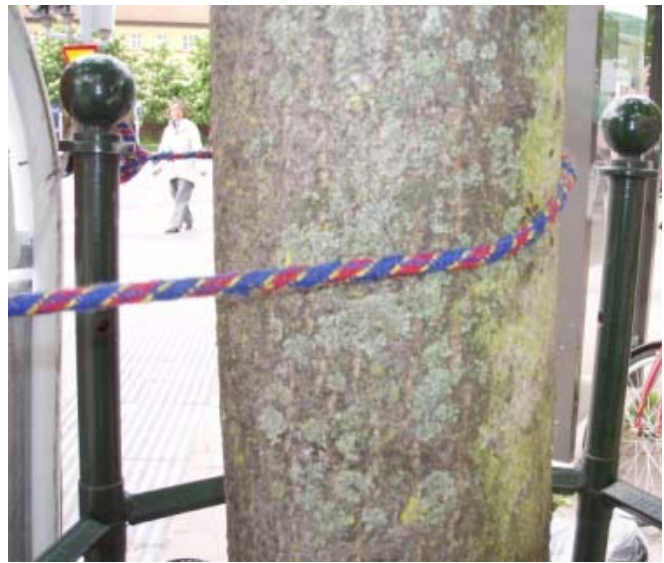
Trädet har ett fåtal intorkade kvistar i kronan. Stamskador är lindriga och kommer från cyklar som skavt mot barken. En reklamskylt är fastsatt i stammen med ett rep som kan ge skador längre fram (figur 31).

Figur 31. Rep som skrapar mot stammen

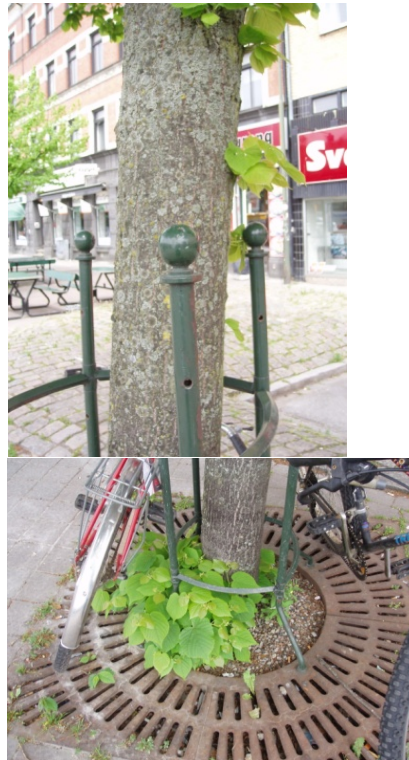
Trädet växer snett och stammen kan komma att växa in i trädstödet om trädet blir bredare (figur 33). Finns invuxen bark på något ställe. Trädet har skjutit mycket rotskott vid stammen (figur 34).

Figur 33 & Figur34. Stammen växer snett. Rotskott

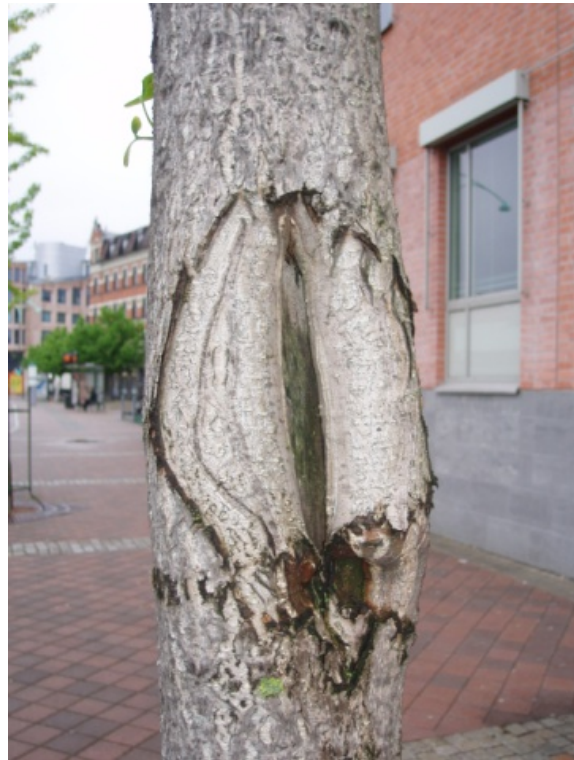
Trädet ser vitalt ut, men med något dålig tillväxt. Den har en svår stamskada i form av en stor spricka, den har dock övervallats mycket (figur 38). Kronskador är lindriga och har orsakats av beskärning.

Figur 38. Spricka i stammen med övervallning

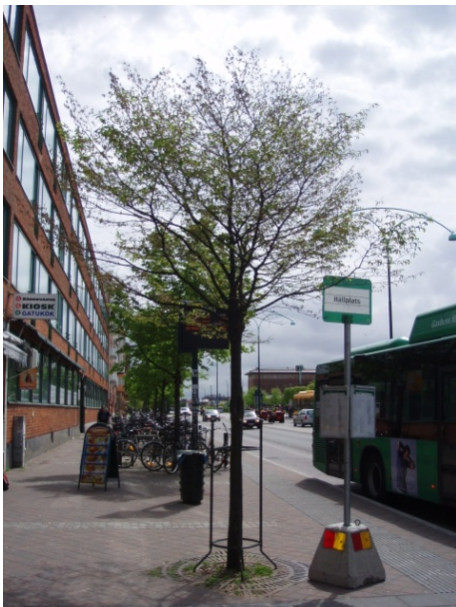
Figur 44. Träd nummer 8

Trädet ser inte ut att må bra på sin plats. Många grenpartier är intorkade och de blad som finns är mycket små och hopskrumpna. En kraftig spricka finns i stammen med övervallning (figur 45). Kronan har lindriga beskärningsskador. Trädet verkar vara på väg att dö.

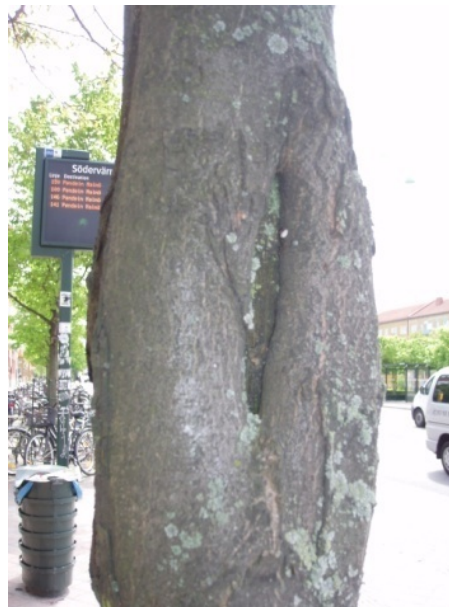
Figur 45. Kraftig spricka i stammen med övervallning

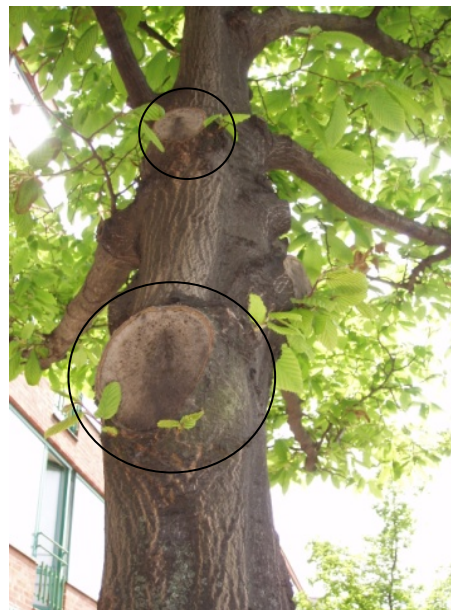
Trädet ser någorlunda vitalt ut, men har några intorkade grenar i kronan. Tillväxten ser dålig ut. Kronan har lindriga beskärningsskador och likaså på stammen (figur 47).

Figur 47. Inringat område visar sår efter beskärning

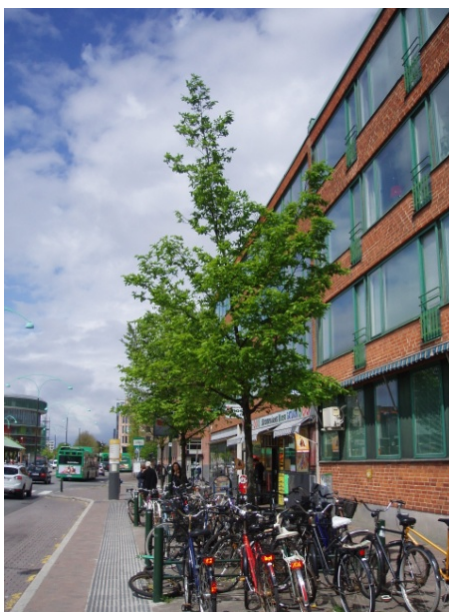
Figur 48. Träd nummer 10

Trädet har en mycket oregelbunden krona med ett högt uppskjutande toppskott (figur 48). Stam- och kronskador är lindriga och orsakade av beskärning.

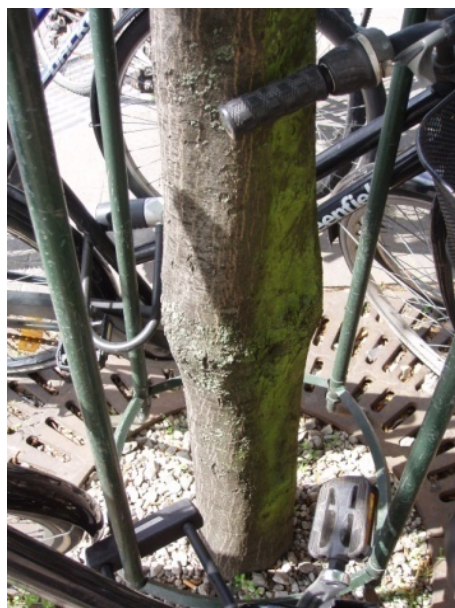
Trädet har en oregelbunden kronform i förhållande till arten (jämför med figur 43, s. 33) med ett högt uppskjutande toppskott. Kronan är frodig med stora blad men toppen på trädet är något intorkad. Stammen har lindriga skador från beskärning och skrap från cyklar som stått lutade mot den (figur 50).

Figur 50. Cykel som skrapar mot stammen

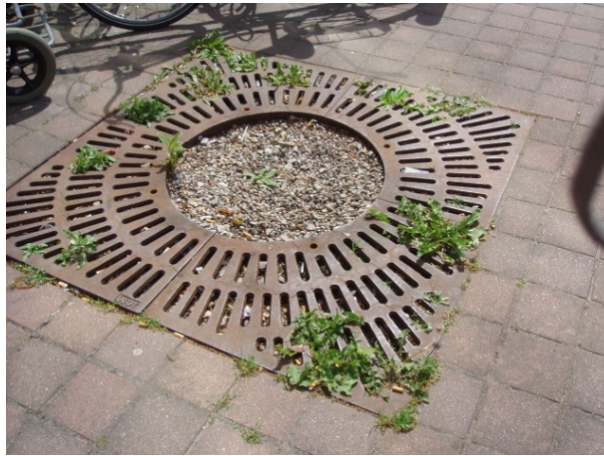
Trädet är borttaget, uppgifter saknas om när och hur.

Figur 51. Trädet är borttaget

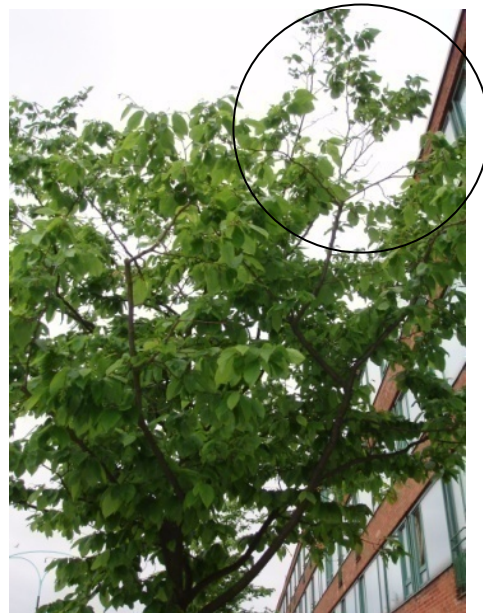
Bladen är stora men bladmassan gles. Ett fåtal grenar i kronan är intorkade (figur 54). Stamskador var lindriga från beskärning och skrap i barken från cyklar som stått lutade mot stammen. Kronan har lindriga beskärningsskador

Figur 54. Inringat område visar intorkade grenar i kronan.

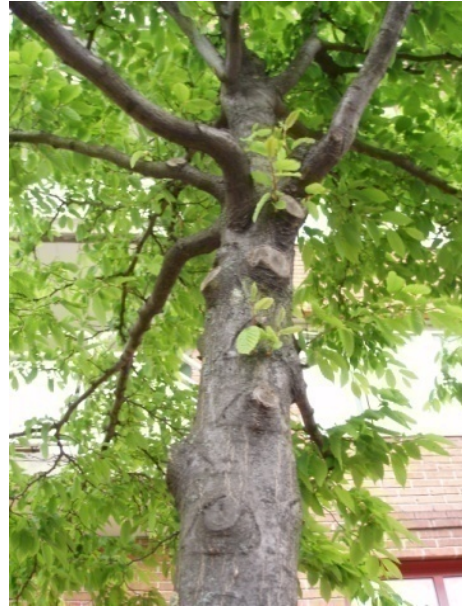
Figur 56. Lindriga skador från beskärning

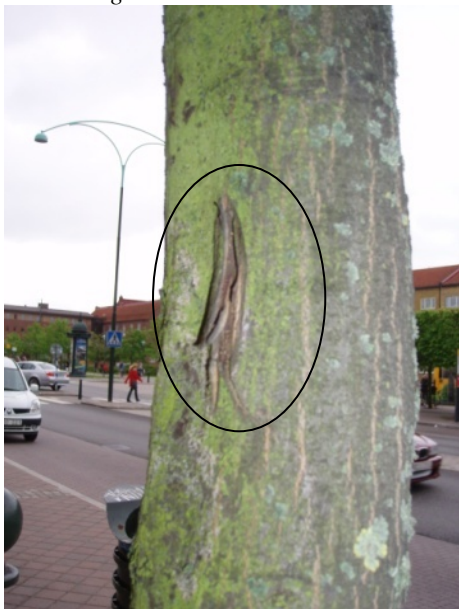
Figur 57. Fläkning från cykel i barken

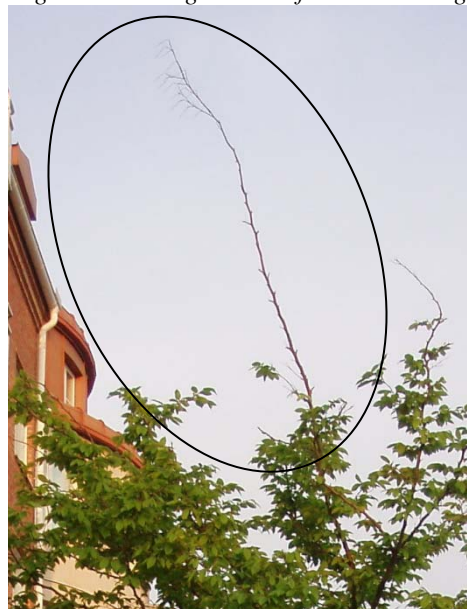
Toppen på trädet är helt död och sticker upp som en torr pinne ca 1 m (figur 58). Hela kronan har en gles bladmassa med små blad. Stammen har lindriga skador från beskärning och cyklar som stått lutade mot (figur 56 & 57). Kronan har lindriga skador från beskärning. Trädet gränsar mot vitalitet C.

Figur 58. Inringat område visar död topp i kronan

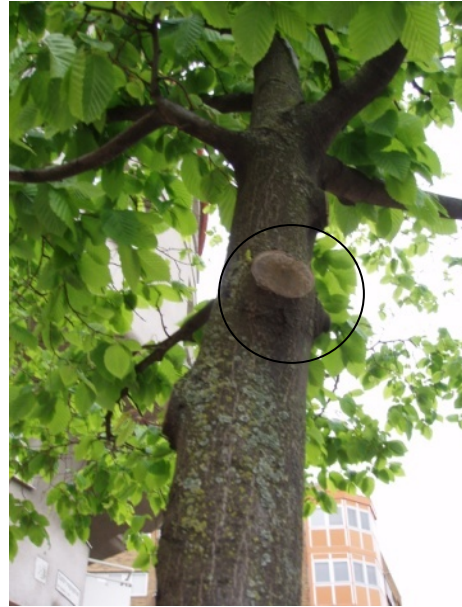
Kronan har en gles bladmassa med många intorkade grenar och små blad (figur 62). Beskärningsskador på stammen är lindriga med övervallning. Skador i kronan är måttliga med dålig övervallning (figur 61).

Figur 61. Inringat område visar beskärningssår

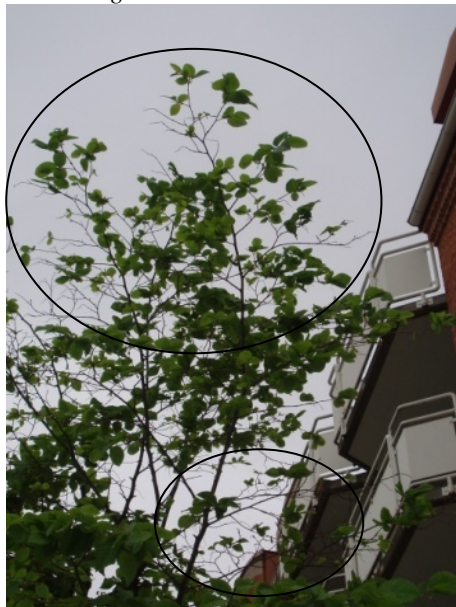
Figur 62. Inringat område visar gles bladmassa

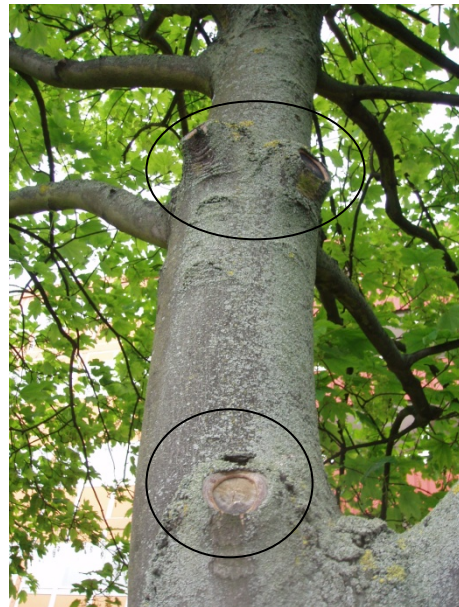
Trädet ser relativt välmående ut. Inga döda kvistar eller toppskott, men något gles bladmassa. Barken är invuxen på något ställe. Kronreducering är utförd i efterhand (figur 65). Det är inget som anses vara en normal skötselåtgärd för gatuträd. Att en kronreducering utförs i efterhand kan enligt (Jansson s. 60) bero på att trädet kan vara för stort i storlek för den utvalda platsen. På denna plats har grenar tagits bort som sträckts ut på bilvägen.

Figur 65. Kronreducering i efterhand

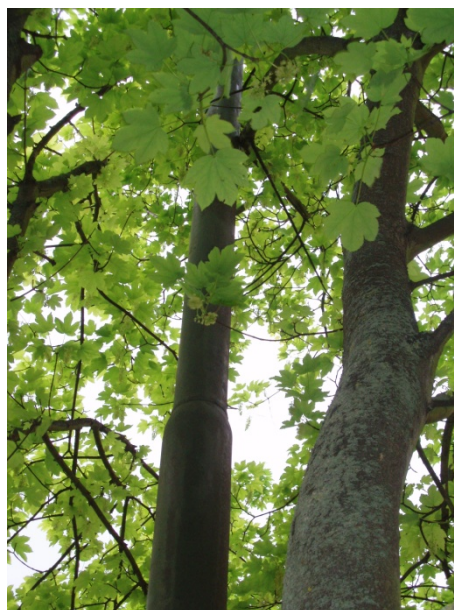
Trädet ser ganska välmående ut men med något gles krona. Inga döda kvistar eller toppskott. Det är planterat ca 1 m intill en elbelysningsstolpe, vilken kronan har växt in i (figur 67). Kronreducering är gjord mot bilvägen. Beskärningsskador på stammen är lindriga och har en god övervallning. Beskärningsskador i kronan är måttliga.

Figur 67. Krona växt in i elbelysning

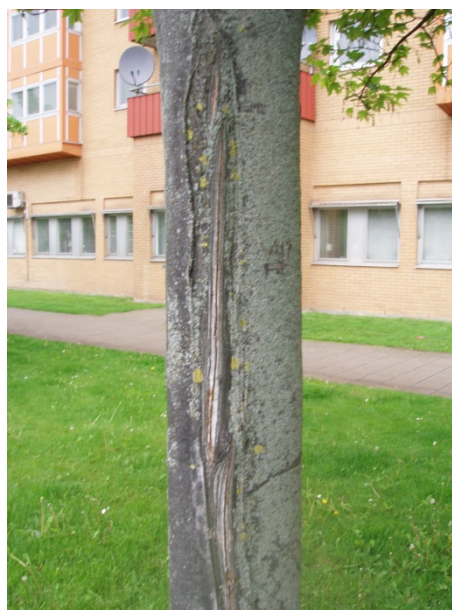
Kronan har en något gles bladmassa med döda kvistar på södersidan. Något sämre tillväxt än träd nummer 18-20. Stamskador är måttliga och det går en ca 1 m lång spricka i stammen (figur 70). Kronreducering är gjord mot bilvägen och kronskador är lindriga.

Figur 70. 1 meter lång spricka i stammen

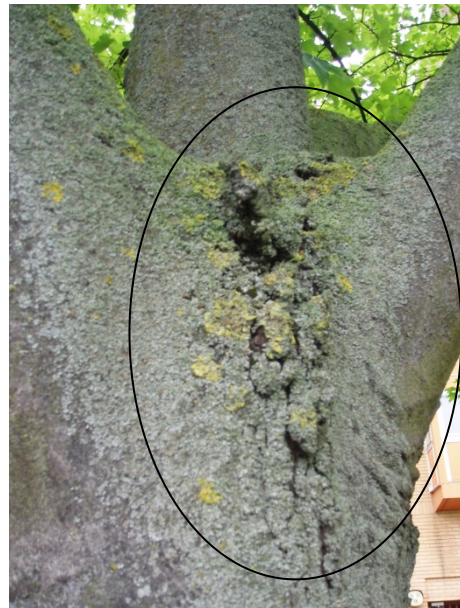
Kronan är ganska frodig och trädet har en fin estetisk form. Det är placerat ca en meter från elbelysningsstolpe, vilken kronan växt in i. Stamskador är måttliga på grund av invuxen bark och beskärning (figur 72). Kronreducering är gjord mot bilvägen.

Figur 72. Invuxen bark

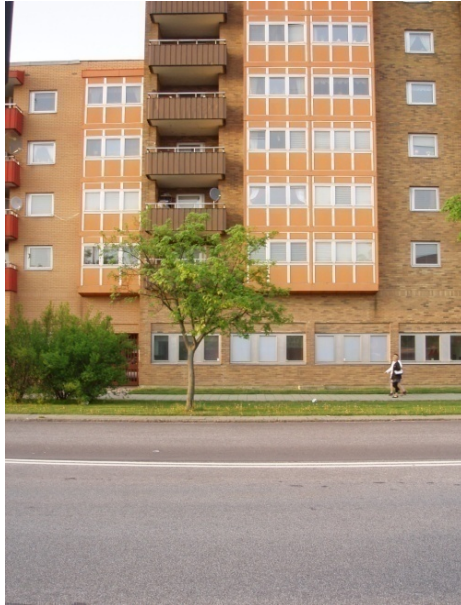
Figur 73. Träd nummer 23

Trädet är på gränsen till C vitalitet. Kronan har gles bladmassa och många intorkade grenar. Tillväxten är hämmad och trädet är det minsta på delområde 4.

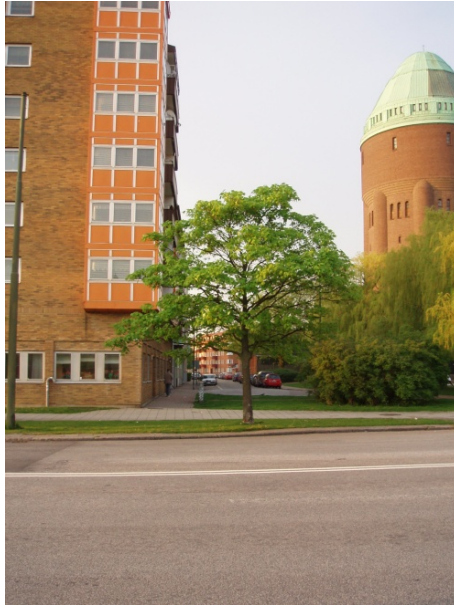
Figur 76. Träd nummer 26

Trädet har en hämmad tillväxt med gles bladmassa i kronan och grenar som har torkat in. Stamskador är lindriga med god övervallning, dock invuxen bark på något ställe. Beskärningsskador på kronan är också lindriga.
