# URINSORTERANDE TOALETTER - RENSNING AV STOPP SAMT UPPSAMLING OCH ATTITYDER.

URINE SEPARATING TOILETS - CLEARING OF BLOCKAGES,  
COLLECTED VOLUME AND ATTITUDES.

**Magnus Lindgren**

Examensarbete

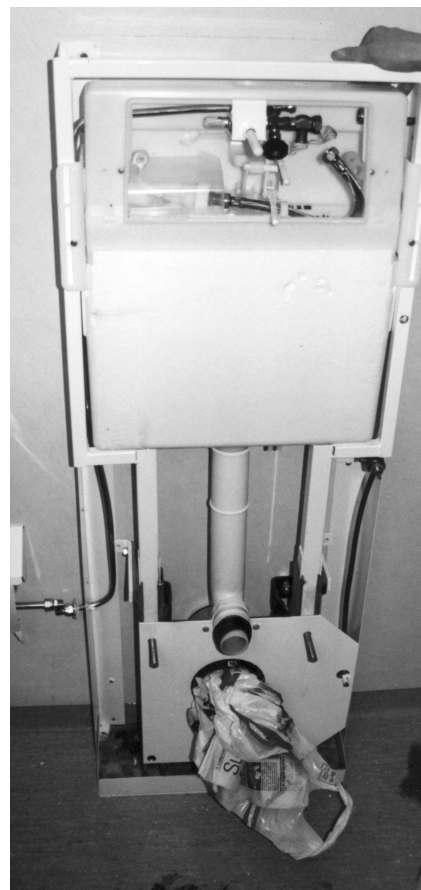
Figur 6. Nedmonterad toalettstol från Miljöhuset.

Miljöhuset sköts i stort sett helt av två fastighetsskötare. De har skött fastighetens löpande underhåll sedan reoveringen 1995-1996, då de urinsorterande toaletterna monterades in. Enligt fastighetsskötarna förekommer det stora problem med systemet. Det största problemet är att vattenlåsen ofta behöver rensas, minst ett vattenlås per vecka åtgärdas. De metoder som används, rensvajer på bormaskin eller starka kemikalier (koncentrerad fosforsyra), är dock inte långsiktigt hållbara. Rensvajern nöter på sikt ut kopparrören och skulle endast fungera några enstaka gånger i ett plaströr. Vid rensning med kemikalier byttes det dåliga vattenlåset ut mot ett rent, det gamla lades i en kemikalielösning vilken löste stoppen men även kopparn och kromet på rörets utsida. Kemikaliemetoden innebar även en försämrad arbetsmiljö för fastighetsskötarna. Andra problem som uppkommit är att infästningen av toalettsitsarna ofta lossnar och kan då skava bort emaljen och skada själva toalettstolen. Det har även varit stora problem med att få systemet tätt, speciellt infästningen av vattenlåsen. I de fall läckage har skett vid vattenlåsets infästning i väggen har urin runnit ner och ansamlats i plåtskåpet bakom toalettsitsen, se figur 6, vilket kan vara en orsak till

de rapporterade luktproblemen.
