PENILAIAN KONDISI JEMBATAN KEDUANG PASCABANJIR

Dedy Hamdani¹⁾, SA Kristiawan²⁾ dan Cahyono Ikhsan²⁾

¹⁾ Dinas Pekerjaan Umum Kabupaten Hulu Sungai Selatan, Jl. Singakarsa No. 17 Kandangan (71213).

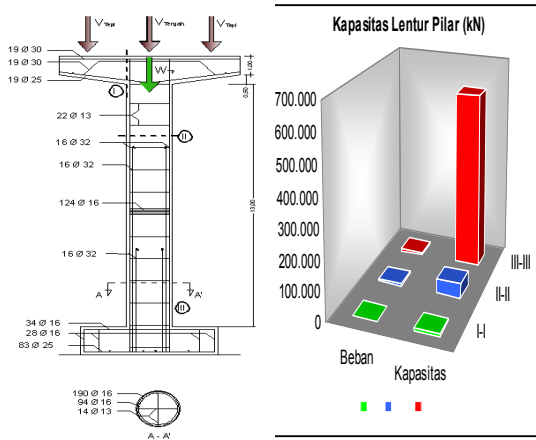
Gambar 4. Grafik kapasitas lentur pilar Jembatan Keduang

Nilai kondisi 4 mengharuskan dilakukannya penggantian jembatan. Namun demikian pemeriksaan struktur terhadap komponen pilar yang dianggap paling bertanggung jawab dalam memberi kontribusi nilai kondisi 4 tersebut harus dilakukan untuk memastikan apakah jembatan memang memerlukan penggantian sekaligus untuk menjawab kekhawatiran atas keamanan Jembatan Keduang. Hasil analisa kekuatan lentur pilar pada 3 (tiga) daerah tinjauan (lihat Gambar 4) menunjukkan bahwa kapasitas lentur pilar masih memiliki kekuatan yang melebihi momen yang timbul akibat kombinasi beban ultimit yang mungkin terjadi. Pada daerah I-I yang merupakan daerah yang paling lemah dibandingkan daerah tinjauan yang lain, kapasitas momen pilar setara dengan 7000 kNm yang mana nilai ini masih lebih tinggi dibandingkan dengan momen yang timbul akibat kombinasi beban ultimit yakni 2600 kNm. Dengan demikian dapat disimpulkan bahwa berdasarkan kapasitas lenturnya pilar masih aman.

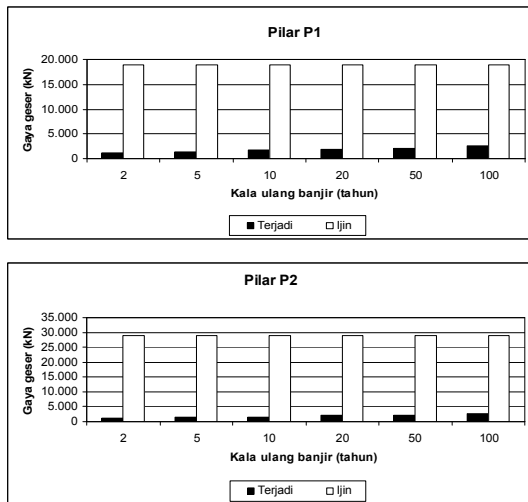
Gambar 5. Grafik kapasitas geser pilar Jembatan Keduang

Demikian juga dilihat dari tinjauan geser yang telah memasukkan kemungkinan terjadinya banjir dengan berbagai kala ulang, maka dapat disimpulkan kekuatan geser pada pilar masih aman (Gambar 5). Pada kondisi yang paling ekstrem yaitu kemungkinan terjadinya banjir dengan kala ulang 100 tahun kapasitas geser yang dimiliki pilar juga masih jauh di atas geser yang terjadi akibat kombinasi semua beban.

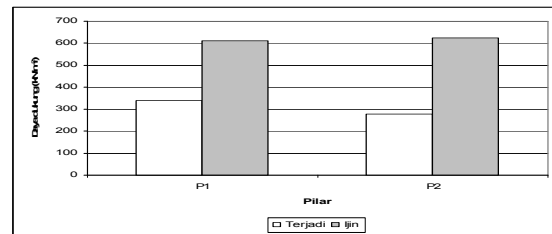
Gambar 6. Grafik stabilitas pondasi arah vertikal Jembatan Keduang

Kemampuan pondasi pilar Jembatan Keduang ditinjau dari kemampuan tanah dibawah pondasi dalam memikul beban vertikal, kemungkinan terjadi pergeseran serta guling pada pondasi akibat kombinasi gaya-gaya yang bekerja. Dilihat dari Gambar 6 maka terlihat bahwa daya dukung tanah dibawah pondasi masih aman dalam memikul tegangan yang disebarkan oleh pondasi. Dengan demikian pondasi cenderung stabil dalam memikul

beban vertikal. Pondasi juga cenderung stabil terhadap gaya-gaya yang dapat menimbulkan pergeseran baik pada P1 maupun P2 (lihat Gambar 7). Namun demikian ditinjau dari kemungkinan terjadinya guling, pondasi akan rentan apabila gaya horizontal dari aliran air saat banjir diperhitungkan pada kala ulang 50 tahun untuk P1 dan 20 tahun untuk P2 (Gambar 8). Dengan demikian banjir dengan kala ulang 20 tahun menjadi batasan terhadap kemampuan struktur pilar dalam memikul kombinasi beban. Untuk meningkatkan kemampuan pilar dalam memikul kombinasi beban, maka langkah terpenting yang dilakukan adalah meningkatkan kestabilan pondasi pilar terhadap guling. Hal ini bisa dilakukan dengan memperbesar luasan pondasi (panjang pondasi arah hulu-hilir) sampai momen tahanan terhadap guling melampaui momen yang mengakibatkan guling. Dapat dibuktikan bahwa dengan menambah panjang pondasi sebesar 1m arah hulu-hilir, pondasi pilar akan memiliki angka keamanan terhadap guling lebih dari 1,75 baik pada P1 maupun P2.

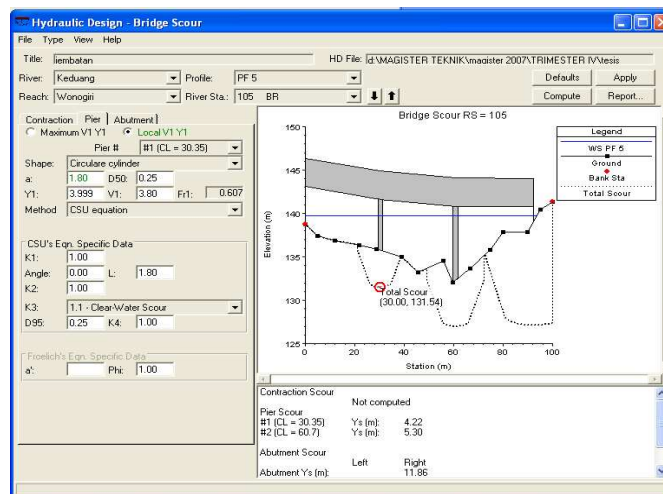
Gambar 9. Analisa scouring pada P1 dengan HEC-RAS 4 pada banjir kala ulang 50 tahun.

Disamping kombinasi gaya-gaya luar yang dapat mengganggu kestabilan pilar, keamanan pilar juga dapat terganggu oleh terjadinya perubahan muka tanah dasar sungai akibat terjadinya penggerusan (*scouring*) yang terus menerus oleh aliran air disekitar pilar. Kedalaman *scouring* yang disimulasikan dengan HEC-RAS 4 (Gambar 9-10) akan berguna untuk menentukan apakah pilar

masih stabil. Mengingat kedua pondasi pilar merupakan pondasi langsung, maka apabila kedalaman *scouring* telah mencapai dasar pondasi berarti kestabilan pilar dalam kondisi kritis.

Penggerusan yang berlanjut setelah kondisi ini dapat menimbulkan pilar mengalami penurunan dan penggulingan/miring. Pondasi pada P1 dan P2 masing-masing berada pada kedalaman 3,6 m dan 5,6 m dari tanah dasar sungai sehingga apabila kedalaman *scouring* telah mencapai angka tersebut, pondasi dalam keadaan kritis terhadap terjadinya penurunan dan penggulingan. Dari Gambar 11 terlihat bahwa pada banjir dengan kala ulang 2 tahun saja, kedalaman *scouring* telah mencapai batas kritis untuk P1. Untuk melindungi pilar-pilar jembatan terhadap *scouring* dapat dilakukan dengan mereduksi kecepatan aliran. Hal ini dapat dicapai dengan bangunan *ground sill*. Dapat dibuktikan melalui simulasi HEC-RAS 4 apabila *ground sill* dibangun pada jarak 9 m ke arah hilir jembatan maka dapat mereduksi kecepatan aliran dari 3,8 m/det pada banjir dengan kala ulang 50 tahun menjadi 2,64 m/det. Pada kecepatan yang telah direduksi ini kedalaman *scouring* mencapai 3,61 m pada P1 yang berarti *ground sill* mampu mengurangi waktu tercapainya kondisi kritis pada P1 yang semula terjadi saat banjir dengan kala ulang 2 tahun menjadi 50 tahun. Teknik lain yang dapat dilakukan adalah melindungi secara langsung pilar-pilar tersebut dengan *rip rap* sebagai pengelak aliran air. *Rip-rap* dibuat dari susunan batu-batu besar yang mempunyai kecepatan kompetensi lebih besar dari kecepatan aliran air saat banjir.
