EVALUACIÓN DE LA GESTIÓN DE LA ASADA DE SANTA CRUZ, SANTA CRUZ, TURRIALBA DESDE UNA PERSPECTIVA DEL USO SOSTENIBLE DEL RECURSO HÍDRICO.

DOCUMENTO N° A021

Noviembre, 2016

Gaviria-Montoya L; Pino-Gómez M, Soto-Córdoba S.

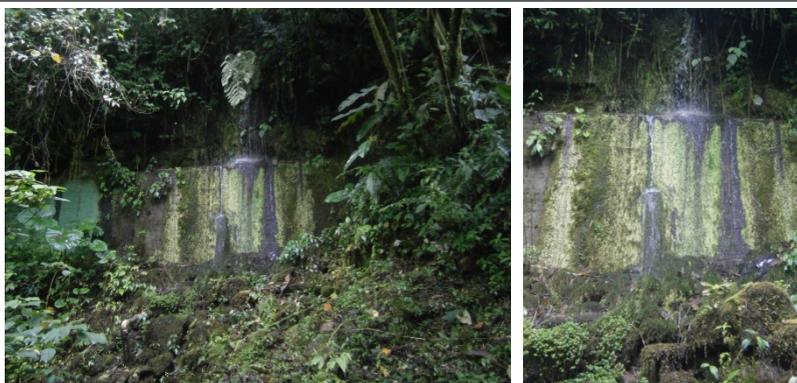
Cuadro 4.2. Ficha de campo SERSA Naciente N°1.

Diagnóstico de la Infraestructura (Fecha de Visita: 01/12/2015)		
Identificación de factores de riesgo en la toma de agua de una naciente	SÍ	NO
1. ¿Está la naciente sin malla de protección que impida el acceso de personas y animales a la captación? (crítica)	X

2. ¿Está la naciente desprotegida abierta a la contaminación ambiental? (sin caseta o sin tanque de captación).		X
3. ¿Está la tapa de la captación construida en condiciones no sanitarias y con cierre seguro (candado, tornillo u otro)?	X

4. ¿Están las paredes y la losa superior de la captación con grietas? (crítica)	X	
5. ¿Carece de canales perimetrales para desviar el agua de escorrentía? (crítica)	X

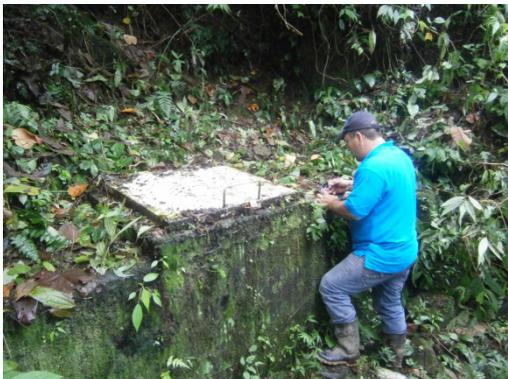
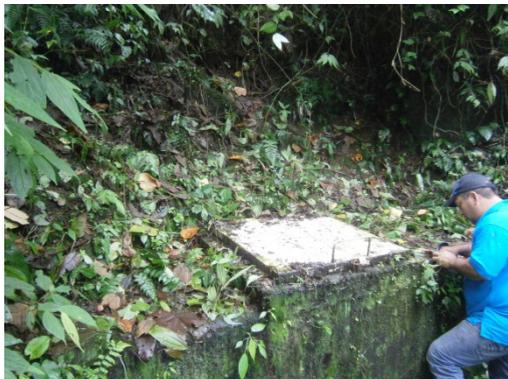
Cuadro 4.3. Ficha de campo SERSA Naciente N°2.

Diagnóstico de la Infraestructura (Fecha de Visita: 01/12/2015)		
Identificación de factores de riesgo en la toma de agua de una naciente	SÍ	NO

1. ¿Está la naciente sin malla de protección que impida el acceso de personas y animales a la captación? (crítica)	X	
2. ¿Está la naciente desprotegida abierta a la contaminación ambiental? (sin caseta o sin tanque de captación).		X

3. ¿Está la tapa de la captación construida en condiciones no sanitarias y con cierre seguro (candado, tornillo u otro)?	X	
4. ¿Están las paredes y la losa superior de la captación con grietas? (crítica)	X

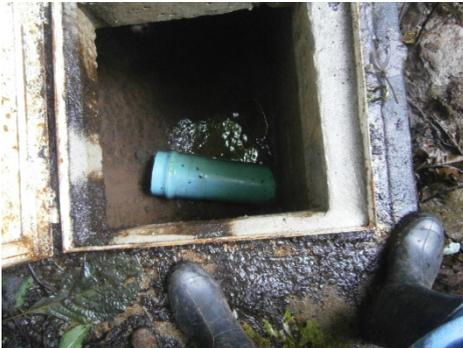
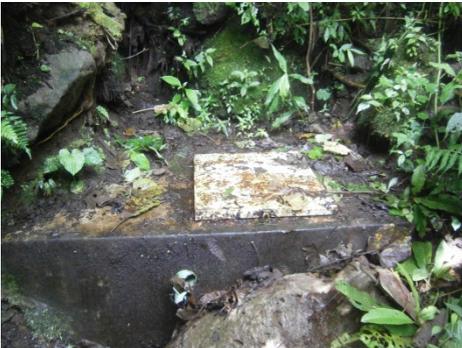
Cuadro 4.4. Ficha de campo SERSA Naciente N°3.

Diagnóstico de la Infraestructura (Fecha de Visita: 01/12/2015)		
Identificación de factores de riesgo en la toma de agua de una naciente	SÍ	NO

1. ¿Está la naciente sin malla de protección que impida el acceso de personas y animales a la captación? (crítica)	X	
2. ¿Está la naciente desprotegida abierta a la contaminación ambiental? (sin caseta o sin tanque de captación).		X

3. ¿Está la tapa de la captación construida en condiciones no sanitarias y con cierre seguro (candado, tornillo u otro)?		X
4. ¿Están las paredes y la losa superior de la captación con grietas? (crítica)	X

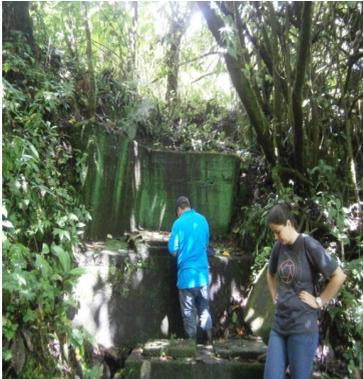
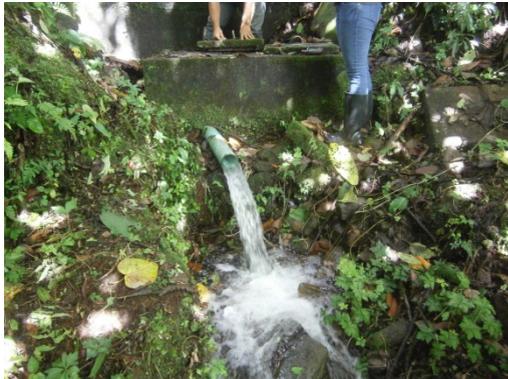
Cuadro 4.5. Ficha de campo SERSA Naciente N°4.

Diagnóstico de la Infraestructura (Fecha de Visita: 01/12/2015)		
Identificación de factores de riesgo en la toma de agua de una naciente	SÍ	NO

1. ¿Está la naciente sin malla de protección que impida el acceso de personas y animales a la captación? (crítica)	X	
2. ¿Está la naciente desprotegida abierta a la contaminación ambiental? (sin caseta o sin tanque de captación).		X

3. ¿Está la tapa de la captación construida en condiciones no sanitarias y con cierre seguro (candado, tornillo u otro)?	X	
4. ¿Están las paredes y la losa superior de la captación con grietas? (crítica)	X

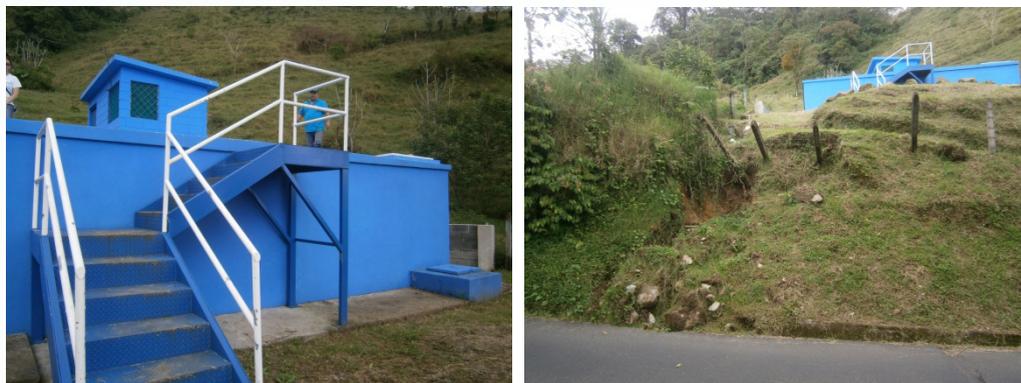
Cuadro 4.8. Ficha de campo SERSA tanques de almacenamiento principal.

Diagnóstico de la Infraestructura (Fecha de Visita: 01/12/2015)		
Identificación de factores de riesgo en un tanque de almacenamiento	SÍ	NO
1. ¿Están las paredes agrietadas (concreto) o herrumbadas (metálico)? (crítica)		X

2. ¿Están las tapas del tanque de almacenamiento, construida en condiciones no sanitarias? (crítica)		X
3. ¿Carece de borde de cemento alrededor del tanque (menor a 1 metro) y la estructura externa de mantenimiento? (Pintura, limpieza: libre de hojas, musgo, ramas, otros)		X

6. ¿Existen sedimentos, algas u hongos dentro del tanque?		X
7. ¿Está ausente o defectuosa la malla de protección?		X
8. ¿Carece la tapa de un sistema seguro de cierre (candado, cadena, tornillo)?		X

El tanque se ubica en las coordenadas geográficas Longitud: -83,735494 Latitud: 9,968518, con una altitud aproximada de 1551,2462 msnm. Consiste en una estructura cuya construcción es a nivel del terreno, en concreto. Su limpieza se realiza trimestralmente por parte del fontanero y en caso de ser necesario se realiza con mayor frecuencia. El tanque cuenta con tubería de rebalse sin rejilla de protección y no tiene respiraderos, además la tapa, aunque inicialmente presentaba condiciones sanitarias, ha sido afectada por la corrosión. Durante la visita se observó casas en los alrededores. El agua que

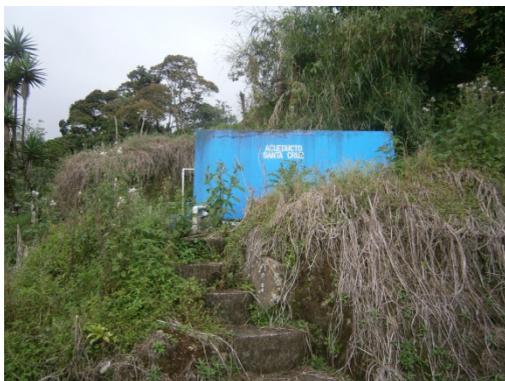
Cuadro 4.9. Ficha de campo SERSA tanques de almacenamiento Calle Leiva.

Diagnóstico de la Infraestructura (Fecha de Visita: 01/12/2015)		
Identificación de factores de riesgo en un tanque de almacenamiento	SÍ	NO
1. ¿Están las paredes agrietadas (concreto) o herrumbadas (metálico)? (crítica)	X

2. ¿Están las tapas del tanque de almacenamiento, construida en condiciones no sanitarias? (crítica)		X
3. ¿Carece de borde de cemento alrededor del tanque (menor a 1 metro) y la estructura externa de mantenimiento? (Pintura, limpieza: libre de hojas, musgo, ramas, otros)	X

6. ¿Existen sedimentos, algas u hongos dentro del tanque?	X	
7. ¿Está ausente o defectuosa la malla de protección?	X	
8. ¿Carece la tapa de un sistema seguro de cierre (candado, cadena, tornillo)?		X

concreto. Su limpieza se realiza cada tres meses por parte del fontanero y en caso de ser necesario se realiza con mayor frecuencia. El tanque cuenta con tubería de rebalse sin rejilla de protección y no posee respiraderos. La desinfección se efectúa en el tanque principal. Durante la visita se observó viviendas en los alrededores, así como el uso de una escalera metálica en el interior del tanque y fugas en las válvulas.

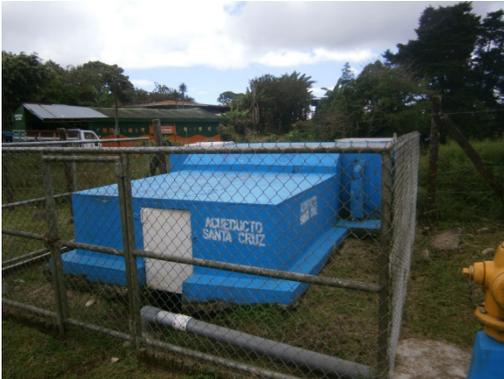
Cuadro 4.10. Ficha de campo SERSA tanque de almacenamiento La Cruz.

Diagnóstico de la Infraestructura (Fecha de Visita: 01/12/2015)		
Identificación de factores de riesgo en un tanque de almacenamiento	SÍ	NO

1. ¿Están las paredes agrietadas (concreto) o herrumbadas (metálico)? (crítica)	X	
2. ¿Están las tapas del tanque de almacenamiento, construida en condiciones no sanitarias? (crítica)		X

6. ¿Existen sedimentos, algas u hongos dentro del tanque?		X
7. ¿Está ausente o defectuosa la malla de protección?		X
8. ¿Carece la tapa de un sistema seguro de cierre (candado, cadena, tornillo)?		X

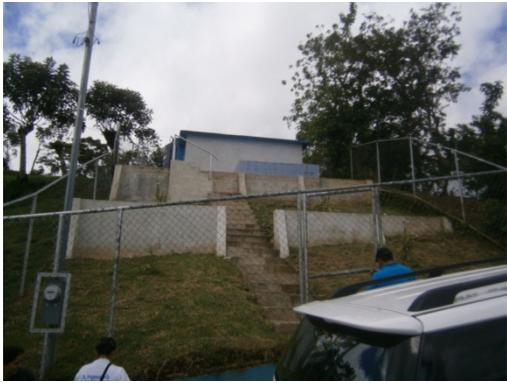
Cuadro 4.11. Ficha de campo SERSA tanques de almacenamiento La Verbena – Cerámica.

Diagnóstico de la Infraestructura (Fecha de Visita: 01/12/2015)		
Identificación de factores de riesgo en un tanque de almacenamiento	SÍ	NO

1. ¿Están las paredes agrietadas (concreto) o herrumbradas (metálico)? (crítica)		X
2. ¿Están las tapas del tanque de almacenamiento, construida en condiciones no sanitarias? (crítica)		X

6. ¿Existen sedimentos, algas u hongos dentro del tanque?		X
7. ¿Está ausente o defectuosa la malla de protección?		X
8. ¿Carece la tapa de un sistema seguro de cierre (candado, cadena, tornillo)?		X

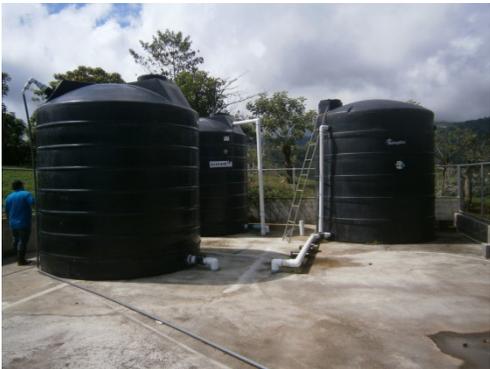
Cuadro 4.12. Ficha de campo SERSA tanques de almacenamiento Tanquetas.

Diagnóstico de la Infraestructura (Fecha de Visita: 01/12/2015)		
Identificación de factores de riesgo en un tanque de almacenamiento	SÍ	NO

1. ¿Están las paredes agrietadas (concreto) o herrumbadas (metálico)? (crítica)		X
2. ¿Están las tapas del tanque de almacenamiento, construida en condiciones no sanitarias? (crítica)		X

6. ¿Existen sedimentos, algas u hongos dentro del tanque?		X
7. ¿Está ausente o defectuosa la malla de protección?		X
8. ¿Carece la tapa de un sistema seguro de cierre (candado, cadena, tornillo)?	X

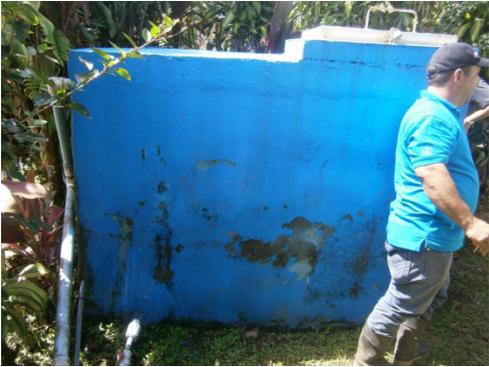
Cuadro 4.13. Ficha de campo SERSA tanque de almacenamiento Danilo.

Diagnóstico de la Infraestructura (Fecha de Visita: 01/12/2015)		
Identificación de factores de riesgo en un tanque de almacenamiento	SÍ	NO

1. ¿Están las paredes agrietadas (concreto) o herrumbadas (metálico)? (crítica)	X	
2. ¿Están las tapas del tanque de almacenamiento, construida en condiciones no sanitarias? (crítica)		X

6. ¿Existen sedimentos, algas u hongos dentro del tanque?		X
7. ¿Está ausente o defectuosa la malla de protección?		X
8. ¿Carece la tapa de un sistema seguro de cierre (candado, cadena, tornillo)?		X

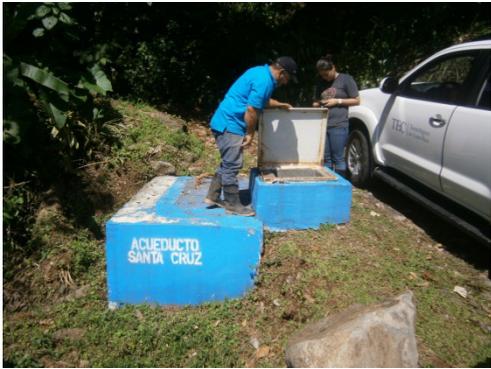
Cuadro 4.14. Ficha de campo SERSA tanque de almacenamiento Verbena.

Diagnóstico de la Infraestructura (Fecha de Visita: 01/12/2015)		
Identificación de factores de riesgo en un tanque de almacenamiento	SÍ	NO

1. ¿Están las paredes agrietadas (concreto) o herrumbadas (metálico)? (crítica)		X
2. ¿Están las tapas del tanque de almacenamiento, construida en condiciones no sanitarias? (crítica)		X

6. ¿Existen sedimentos, algas u hongos dentro del tanque?	X	
7. ¿Está ausente o defectuosa la malla de protección?	X	
8. ¿Carece la tapa de un sistema seguro de cierre (candado, cadena, tornillo)?		X

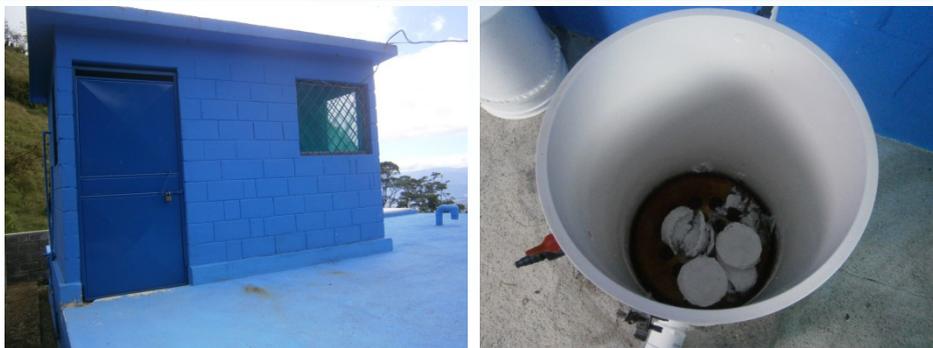
Cuadro 4.17. Ficha de campo SERSA sistema de cloración en los tanques de almacenamiento.

Diagnóstico de la Infraestructura (Fecha de Visita: 01/12/2015)

Identificación de factores de riesgo en el sistema de cloración	SÍ	NO
1. ¿Se carece de una zona/caseta debidamente acondicionada para la preparación y aplicación del cloro? (crítica)		X

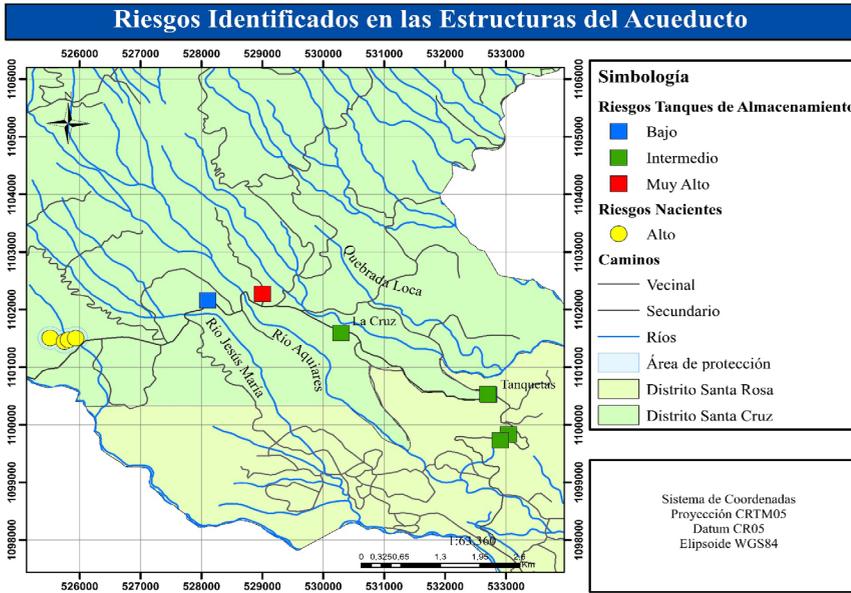
Figura 4.1. Mapa de riesgos identificados.

A partir de la información recopilada en campo y la aplicación de los formularios de la herramienta SERSA en cada uno de los componentes del acueducto evaluados, en la Figura 4.1 se localizan los componentes del acueducto y se identifican los riesgos de acuerdo al color correspondiente, además se ubican las zonas de protección o retiro que se deben dejar libres en las fuentes naturales como quebradas y ríos. Las áreas de protección se establecieron de acuerdo a lo establecido en La Ley de Aguas N°276 (1942), con 200 m de radio en captaciones de nacientes permanentes y la Ley Forestal (1996), en el caso de los márgenes de ríos y quebradas, una franja de 15 m medidos horizontalmente a cada lado de la rivera en zonas rurales y 10 m en zonas urbanas.
