Reactivación de deslizamientos costeros por el desarrollo urbanístico en el litoral granadino. Monitorización DInSAR e inventario de daños

*Coastal landslide reactivation caused by the urban development in the coastal fringe of Granada (Spain).
DInSAR monitoring and damage inventory*

Geogaceta, 59 (2016), 83-86
ISSN (versión impresa): 0213-683X
ISSN (Internet): 2173-6545

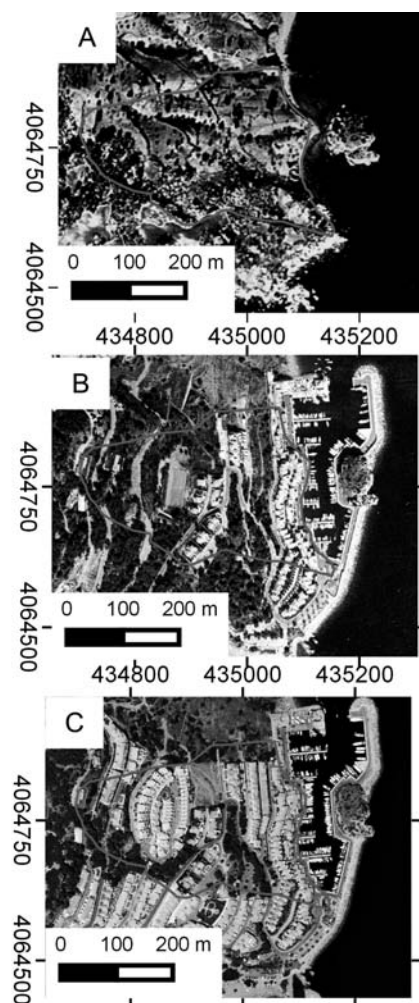
Fig. 2.- Evolución de la ladera donde se ubica Marina del Este. A) Se reconoce el deslizamiento en la imagen aérea de 1957. B) Imagen de 1997; el puerto deportivo y las primeras urbanizaciones en la base de la ladera ya están construidas. C) Imagen de 2010; el urbanismo se ha extendido ladera arriba sobre la superficie del deslizamiento.

En la fotografía de 1957 (Fig. 2A) se identifica un paleodeslizamiento con una superficie de 0,85 km² que no presentaba entonces signo alguno de actividad. La longitud original del deslizamiento se calcula en unos 420 m, con anchuras variables, entre 150 y 250 m. La cabecera se ubica a una cota de 115 m y la masa deslizada se extiende hasta el mar. El deslizamiento parece ser de tipo planar (Cruden y Varnes, 1996), movilizándose un espesor de 20 m de material muy alterado (AYESA, 2011).

En 1977 comenzó la adecuación de la zona para su urbanización, abriéndose los accesos. Entre mediados de la década de los 80 y 1997 se construyó el puerto deportivo, así como los primeros complejos residenciales en la parte baja de la ladera (Fig. 2B). En esta época se detectan los primeros movimientos en la zona del puerto, adoptándose medidas de contención y drenaje. Desde 1997 hasta 2001, la urbanización se extiende ladera arriba. En la actualidad, el 60% de las viviendas están construidas sobre la superficie del

deslizamiento original (Fig. 2C). Durante el invierno 2009-2010 tuvo lugar un periodo muy lluvioso, registrándose precipitaciones acumuladas en los tres meses invernales superiores a 600 mm (Fig. 3). Durante este periodo el deslizamiento se reactivó, generando extensos daños a las viviendas, especialmente en las más cercanas al puerto, y dando lugar a nuevas obras de reparación y contención que continúan hasta la actualidad.

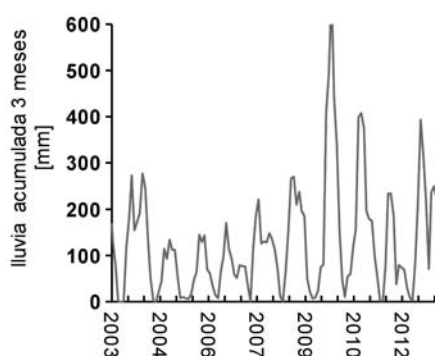
Fig. 3.- Lluvia acumulada en los 3 meses de invierno durante el periodo 2003-2013. Se puede apreciar el pico de lluvia en 2009-2010, con valores ligeramente superiores a 600 mm (Estación AEMET de Almuñécar).

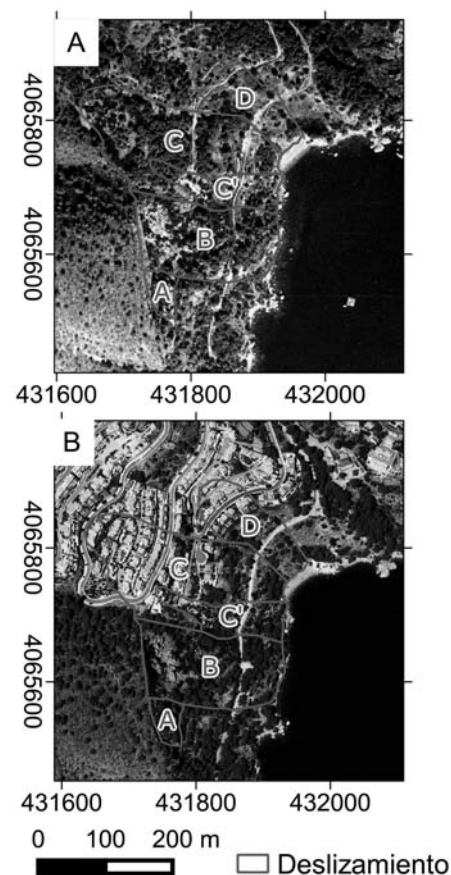
En la fotografía aérea de 1957 (Fig. 4A) se identifican cuatro deslizamientos coalescentes en la ladera (A, B, C y D). Parece tratarse igualmente de deslizamientos planares que afectan a la capa más superficial y alterada del terreno. Datos inclinométricos de AYESA (2011) ponen de manifiesto planos de rotura superficiales, entre 2-5 m de profundidad, aunque no se descartan planos de rotura más profundos.

En la figura 4B se observa que las urbanizaciones se han construido sobre los deslizamientos C y D, concretamente sobre sus cabeceras. El deslizamiento C parece ser el más activo, y en particular el sector C', en cuya cabecera se registran los mayores daños.

En el año 2005 comenzaron a detectarse los primeros problemas, con la aparición de grietas en algunas viviendas, pérdidas de agua en las piscinas etc. De forma similar a Marina del Este, fueron las lluvias del invierno 2009-2010 (Fig. 3) las que desencadenaron daños graves, afectando seriamente a los sectores de Calaiza, Pueblos, Atarazanas y Casas Especiales. Desde entonces se ha producido un desalojo progresivo de numerosas viviendas, declarándose como "ruina total" el sector de Casas Especiales. Aunque la constructora llevó a cabo algunas obras de contención, éstas han sido insuficientes

Fig. 4.- Evolución de la ladera donde se ubica Los Cármenes del Mar. A) Imagen de 1957; se reconocen cuatro deslizamientos coalescentes (A, B, C y D). B) Imagen de 2010, la urbanización se construyó sobre la cabecera de los deslizamientos B y C; los sectores C' y C son los más afectados.

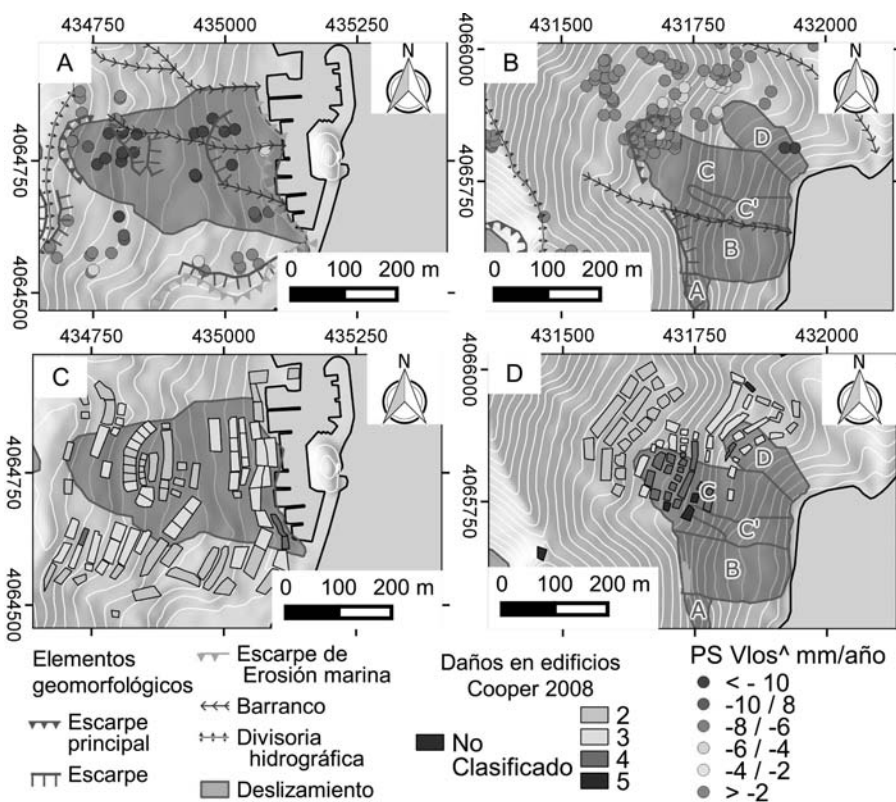
El análisis de imágenes radar del satélite ENVISAT, durante el periodo mayo 2003- diciembre 2009, pone de manifiesto desplazamientos entre 5 y 15 mm/año. Los puntos con mayores velocidades se localizan en la masa deslizada, concretamente en la cabecera y el pie (Fig. 5A). Datos inclinométricos posteriores (AYESA, 2011) ponen de manifiesto una aceleración del movimiento tras las lluvias del 2009-2010, con desplazamientos entre 40 y 90 mm/año.

Fig. 5.- A) y B) Datos PS obtenidos con el procesado DInSAR (2003-2009) en ambas laderas en Marina del Este (A) y Los Cármenes del Mar (B). C) y D) Inventario de daños según la clasificación de Cooper (2008) en Marina del Este (C) y Los Cármenes del Mar (D). Los deslizamientos aparecen representados en todas las figuras. Figura en color en la web.

En el caso de Los Cármenes del Mar, la monitorización DInSAR no ha dado resultados válidos. Los puntos PS obtenidos (escasos) se ubican en el sector más septentrional de la ladera y prácticamente fuera de los deslizamientos (Fig. 5B). Los grandes daños observados inducen a pensar que las velocidades pueden haber sido muy altas, fuera del rango permitido por las técnicas radar.

En enero de 2015 se llevó a cabo un detallado inventario de daños en ambas zonas, no sólo en los edificios, sino también en carreteras de acceso y zonas comunes. Se aplicó la clasificación de Cooper (2008) que establece diferentes grados de daños: desde 0 (ningún daño) hasta 7 (colapso total). En las figuras 5C y 5D se representa el inventario de daños realizado en ambas zonas, superpuesto al mapa geomorfológico. En el caso de Marina del Este, los mayores daños se regis-

tran en el pie del deslizamiento (hasta grado 4), concretamente en el sector más cercano al puerto donde algunas viviendas ya han sido desalojadas. En Los Cármenes del Mar los edificios más afectados se encuentran en las cabeceras de los deslizamientos C y D, y concretamente en el sector C', donde se ubican las Casas Especiales, cuyos daños se han categorizado con un grado 5: daños estructurales muy severos.
