Sistema de seguimiento y análisis del comportamiento mecánico del Giraldirlo

Mario Solís Muñiz, Antonio Romero Ordóñez, Pedro Galvín Barrera y José Domínguez Abascal
Grupo de Estructuras, Escuela Técnica Superior de Ingenieros, Universidad de Sevilla

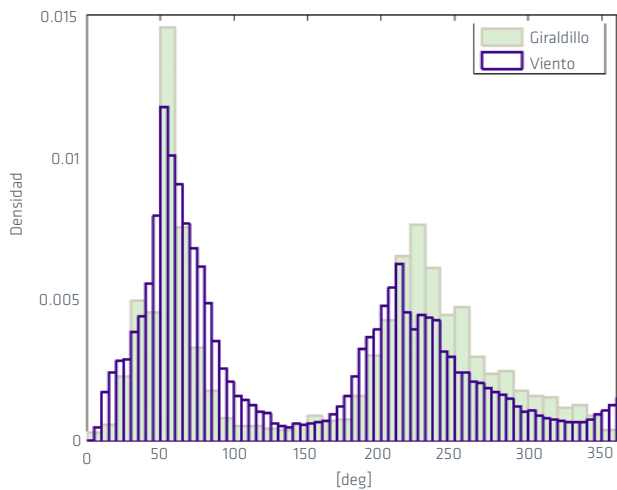
El Giraldillo no se encuentra siempre correctamente alineado con la dirección del viento, debido a su elevada masa y al rozamiento que es necesario vencer en su sistema de giro. Cuando no está orientado con la dirección de viento, los esfuerzos producidos en el vástago del Giraldillo debidos a la acción del viento son mayores ya que existe una mayor superficie de la escultura que se opone a éste. Por otra parte, una reiterada desalineación de la Veleta con la dirección del viento sería indicativa de un desgaste en el mecanismo de giro. Por todas estas razones, resulta de gran interés el estudio de la orientación del Giraldillo. El peso total de la escultura y su eje es de 1 705 kg, de los cuales unos 190 kg corresponden al lábaro y a los estandartes superiores, unos 96 kg a la palma y 215 kg al brazo izquierdo relleno de plomo. Estos elementos se pueden considerar como un sistema de cargas excéntricas que soportan la escultura y su estructura de barras internas. La escultura soporta más peso del lado izquierdo que del lado derecho, pero en este lado la carga está menos separada del eje, por lo que tan sólo existe un pequeño desequilibrio del lado del lábaro. El centro de masas de la escultura no está contenido por tanto en el eje del vástago del Giraldillo, existiendo una excentricidad de unos 120 mm. Este desequilibrio produ-

➊ Distribución estadística de la dirección del viento y de la orientación del Giralddillo / FUENTE: GRUPO DE ESTRUCTURAS, UNIVERSIDAD DE SEVILLA

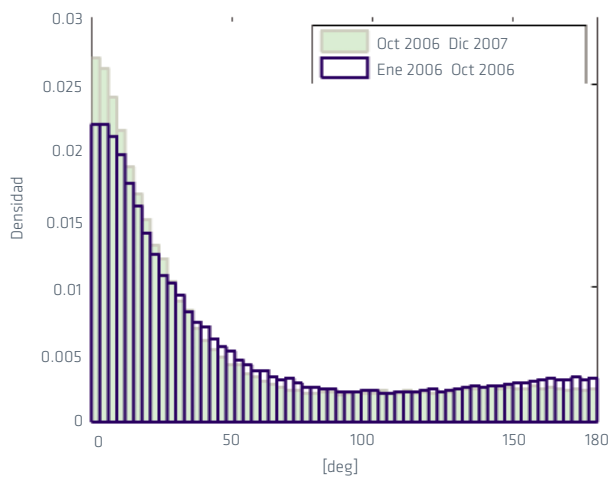
Para poder evaluar el funcionamiento del Giraldillo como veleta es importante estudiar su posición, comparándola con la dirección del viento y estableciendo una correlación entre la velocidad de éste y el desfase que existe entre ambos. Para ello son de gran interés los datos registrados desde octubre de 2005, que han permitido disponer de resultados estadísticos de la posición del Giraldillo, de la dirección del viento y del desfase que existe entre ambos, permitiendo evaluar la probabilidad de que el Giraldillo esté correctamente orientado ante una determinada velocidad del viento. El análisis de todos estos resultados ha permitido realizar un seguimiento del funcionamiento del nuevo mecanismo de giro desde la reposición del Giraldillo, no advirtiéndose ningún deterioro de éste. La posición del Giraldillo y la dirección del viento presentan distribuciones estadísticas muy similares, resultado que se puede corroborar con la distribución del desfase estadístico entre ambos, pudiéndose afirmar que el 45% del tiempo el Giraldillo se encuentra correctamente orientado con el viento. La distribución de probabilidad de una correcta orientación para distintos valores de la velocidad del viento indica que para asegurar que el Giraldillo se orienta según la dirección del viento es necesaria una velocidad de 40 km/h (11 m/s), si bien con vientos de 20 km/h existe una probabilidad del 50% de que su orientación sea la correcta.

➌ Distribución estadística del desfase entre la posición del Giralddillo y la dirección del viento / FUENTE: GRUPO DE ESTRUCTURAS, UNIVERSIDAD DE SEVILLA

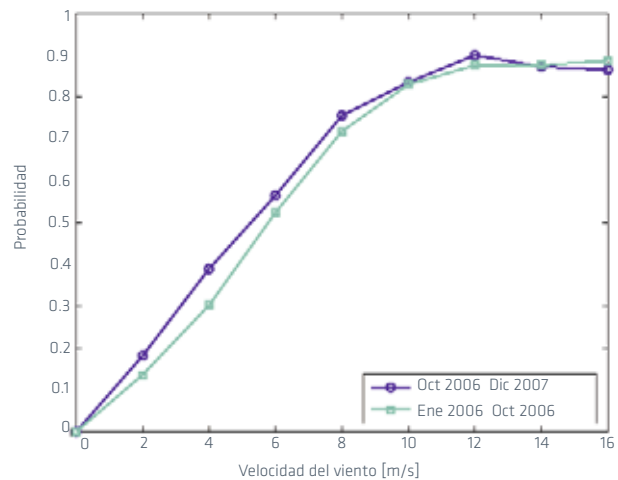
➍ Probabilidad de correcta orientación del Giralddillo con el viento en función de la velocidad de éste / FUENTE: GRUPO DE ESTRUCTURAS, UNIVERSIDAD DE SEVILLA

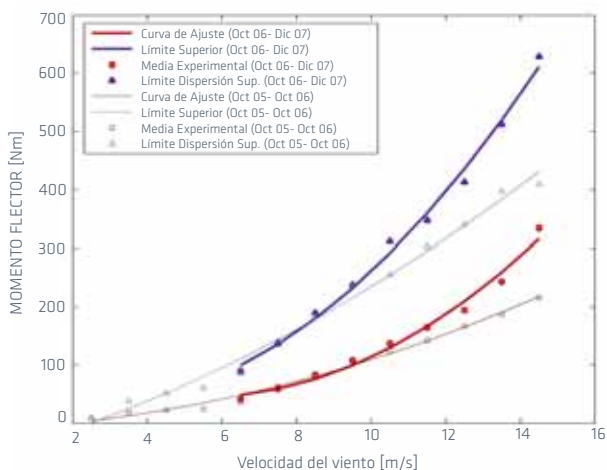
ción del Giraldirlo en torno a la frecuencia de 1.025 Hz. Se ha obtenido una correlación tanto del esfuerzo flector en el eje de giro como de su inclinación con la velocidad del viento. La evolución de estas magnitudes se ajusta con un grado de exactitud suficientemente bueno mediante una curva parabólica, lo cual es lógico teniendo en cuenta que la presión dinámica ejercida por el viento es proporcional al cuadrado de su velocidad.

En la figura correspondiente (ver p. 106, abajo izquierda) se presentan las curvas de ajuste de los esfuerzos flectores obtenidas para los periodos octubre 2004-octubre 2006 y octubre 2006-diciembre 2007. Además de las curvas de ajuste se representan en color azul el límite de dispersión de los valores asociado a un valor de 3 veces la desviación típica de los valores obtenidos para cada velocidad de viento. Se puede apreciar cómo los valores obtenidos para ambos periodos son bastante similares, existiendo muy poca diferencia en los intervalos más habituales de velocidad de viento, para los que existe un mayor número de medidas.

A lo largo de los próximos años, un crecimiento en los valores de los esfuerzos provocados podría ser un indicio de deterioro en el mecanismo de giro de la veleta.

➎ Correlación entre esfuerzo flector en el eje de giro y velocidad del viento / FUENTE: GRUPO DE ESTRUCTURAS, UNIVERSIDAD DE SEVILLA

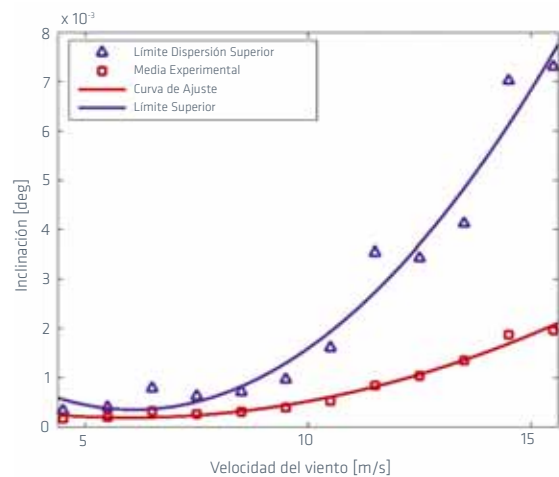
La inclinación del Giraldirlo producida por la acción del viento se registra mediante cuatro clinómetros colocados en dos secciones del vástago y en dos direcciones perpendiculares. Los clinómetros que están instalados en la sección que se encuentra por encima de las cartelas de la unión a la cruceta superior de la cúpula del penacho no registran la inclinación del Giraldirlo en su movimiento debido al viento, midiéndose sólo la inclinación de la Giralda cuando el viento incide sobre ésta. Esto corrobora la hipótesis de que en esta sección se produce un empotramiento del eje de giro en la torre.

Los valores medios de la amplitud del movimiento de inclinación registrados para vientos de 60 km/h son de 0.001° para el Giraldirlo y de 0.015° para la Giralda. Para vientos inferiores a 30 km/h, la inclinación del Giraldirlo y de la Giralda son menores a 0.0004° y 0.005°, respectivamente.

Un crecimiento en la amplitud del movimiento registrado por los clinómetros en función del viento podría ser un indicio de deterioro en el sistema de giro del Giraldirlo o un debilitamiento de su estructura soporte.

➏ Correlación entre la inclinación del Giralddillo y la velocidad del viento / FUENTE: GRUPO DE ESTRUCTURAS, UNIVERSIDAD DE SEVILLA

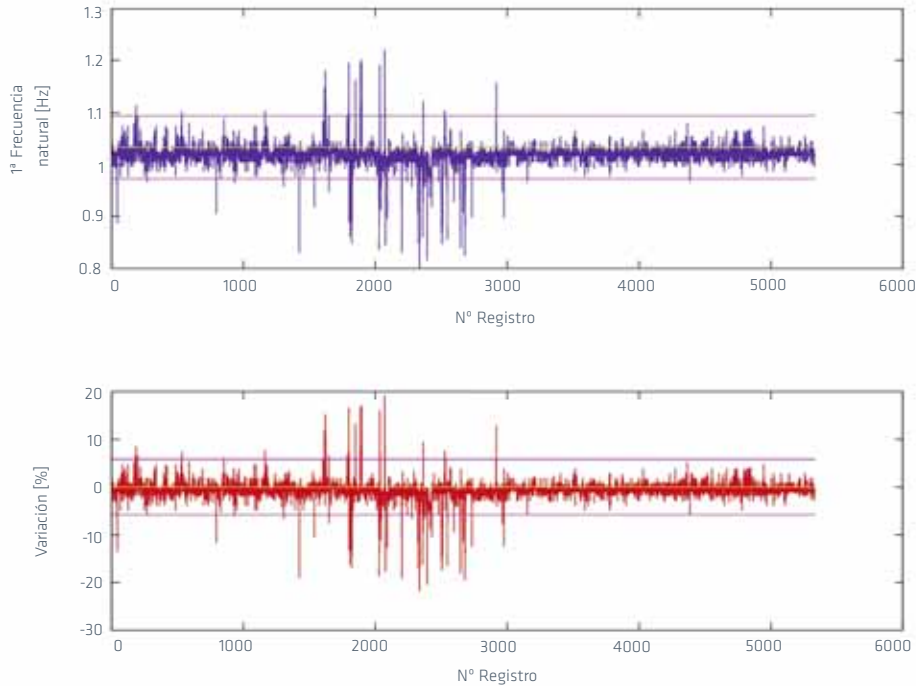
En el caso de Giralddillo, no se observan cambios en la evolución del valor de su frecuencia natural que puedan indicar algún tipo de deterioro en su estructura.

● Evolución de los valores obtenidos para la primera frecuencia natural / FUENTE: GRUPO DE ESTRUCTURAS, UNIVERSIDAD DE SEVILLA
