Un estudio de caso: Rehabilitación singular de edificios de viviendas en la barriada del Parque Alcosa, análisis de daños constructivos comunes y propuesta de intervención

A case study: the rehabilitation of residential buildings in Parque Alcosa district, analysis of common diseases and intervention proposal

R. D. Cano-Marín (*), A. Jaramillo-Morilla (*), F.J. Bernal-Serrano (*), D. Moreno-Rangel (*)

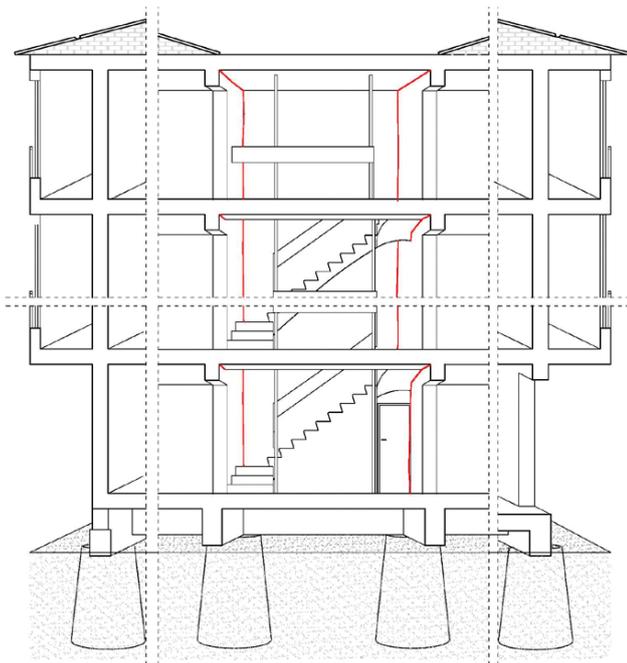
Figura 5. Esquema gráfico de las grietas

Surgen en el encuentro de las zancas, forjado y cerramiento de las cajas de escalera, con los muros de carga correspondientes a las fachadas interiores del edificio.

Estas grietas prácticamente son inapreciables entre la planta baja y la segunda, y aumentan progresivamente de espesor llegando a alcanzar 8 mm en la última planta, según refleja las Figuras 5 y 6.

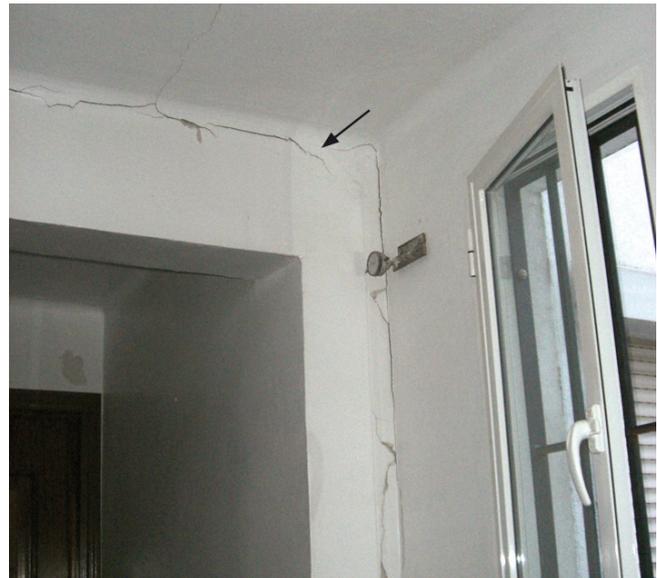
Figura 6. Grietas en caja de escalera C/ Ciudad de Onteniente 4.

Como consecuencia del embalsamiento de agua se ha producido la saturación del terreno, que bajo las altas presiones transmitidas por los pozos de cimentación ha dado lugar a su asiento diferencial.

Generalmente dicho asiento se produce en la fachada delantera y trasera del edificio, provocando la rotura del encuentro más débil de la albañilería, correspondiente a la unión de la caja de escalera con la fachada interior de las viviendas², según podemos deducir de la nivelación topográfica de la Figura 10.

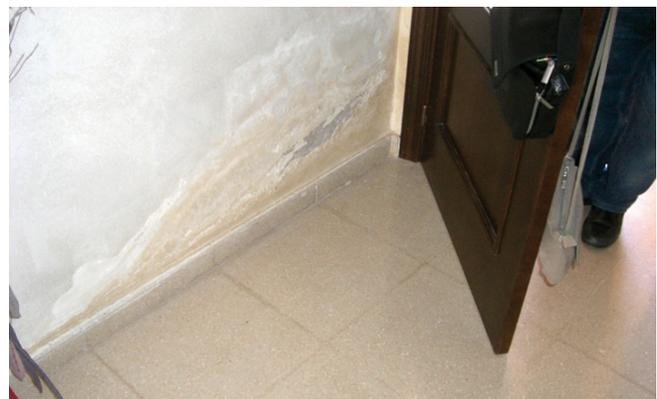
Comprobamos la existencia de humedad capilar en muros de carga y cerramientos de la planta baja del edificio, así como en la tabiquería interior y solería de las viviendas, dando lugar al oscurecimiento de las llagas y la pudrición de la carpintería de madera, marcos y puertas de paso, como puede apreciarse en la Figura 7.

Figura 7. Humedad capilar en vivienda de planta baja.

La falta de ventilación del forjado sanitario como consecuencia de la sectorización de los paños de forjado por las vigas de canto, así como la insuficiente sección de los huecos de ventilación del recinto, provoca la condensación del agua embalsada, lo que permite la humectación del forjado y la transmisión por capilaridad de la humedad hacia la solería y paramentos de la planta baja.

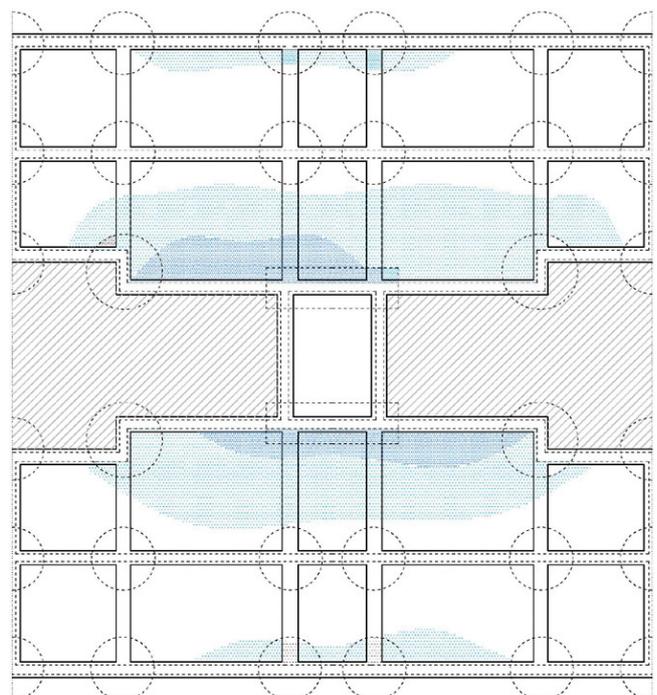
Estos daños por humedad surgen en la planta baja de forma generalizada, aunque se manifiestan con mayor intensidad en las fachadas interiores y exteriores del edificio, tal como puede extraerse de la Figura 8, levantamiento de daños del edificio sito en C/ Ciudad de Onteniente 4.

Figura 8. Humedad capilar en planta baja del edificio sito en C/ Ciudad de Onteniente 4.

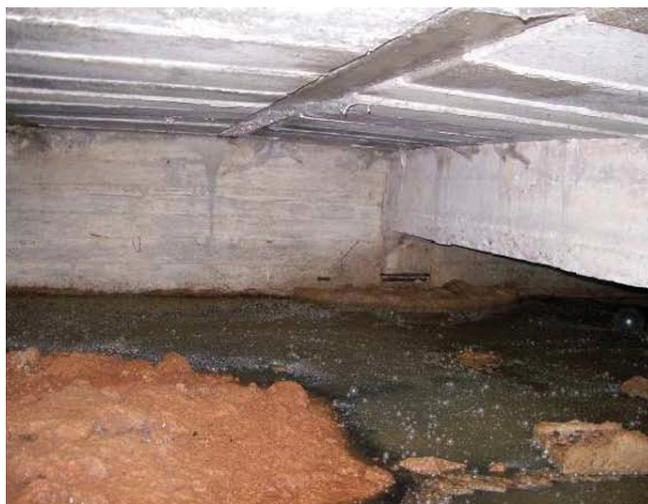
Del reconocimiento de los forjados sanitarios se extrae que de forma generalizada se produce el embalsamiento de agua,

según refleja la Figura 9, debido a una filtración que puede tener como origen las siguientes causas:

- Filtraciones desde las redes de saneamiento horizontal de la comunidad de propietarios o de las comunidades colindantes.
- Filtración por el retroceso de agua desde la red de alcantarillado público en época de fuertes lluvias debido a la falta de dimensionamiento y mantenimiento.
- Filtración de agua pluvial desde el encuentro del acerado con la fachada delantera y trasera.
- Filtración de agua pluvial o de riego filtrada al terreno desde las zonas ajardinadas anexas a las manzanas.

Figura 9. Embalsamiento de agua en la cámara bajo el forjado sanitario.

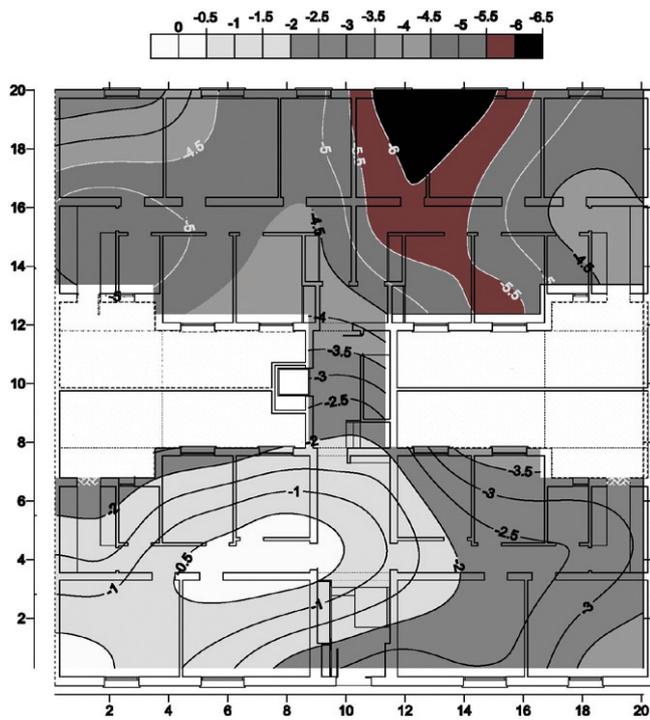
Figura 10. Nivelación topográfica del edificio sito en C/ Ciudad de Onteniente 4

Por otra parte comprobamos que como consecuencia de este asiento diferencial, y gracias a la rigidez del conjunto cimentación estructura³, se ha producido un giro simétrico en el edificio que ha permitido minimizar las distorsiones angulares de las estructura, reduciendo la aparición de los daños a los elementos descritos de zonas comunes.

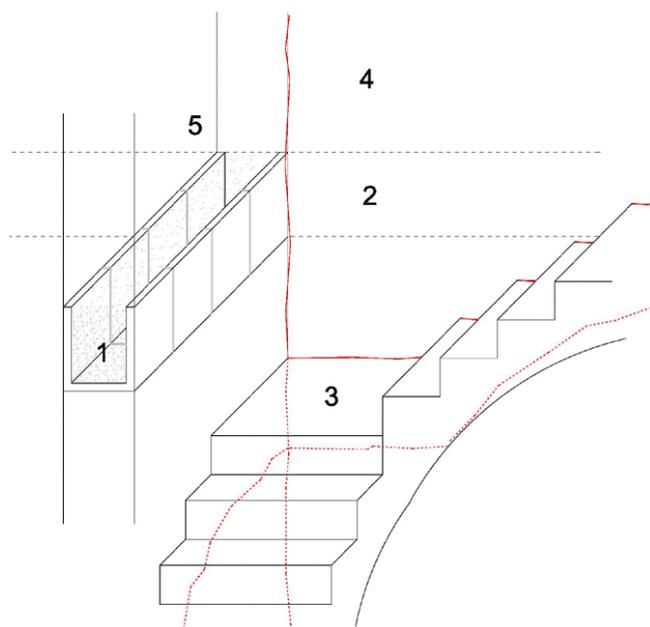
Por último, realizada una cala para inspeccionar la sección y armado de los nervios de borde correspondientes a la caja de escalera del edificio C/ Ciudad de Onteniente 4, se comprueba que las piezas en U de hormigón prefabricado carecen de armadura y resultan estructuralmente independiente del nervio de borde reflejado en la Figura 11.

Figura 11. Axonometría de escalera. Correspondencia:
 1. Nervio de borde sin armar; 2 Jácena de HA; 3. Zanca de escalera a salta caballo; 4 y 5 muros de carga y cerramiento de bloques de hormigón vibrado.
