RATARUMPUJEN MAASTOSELVITYS

250 kN:n ja 300 kN:n AKSELIPAINOT

Ketonen, Petri - Levomäki, Matti. Ratarumpujen maast selvitys, 250 kN:n ja 300 kN:n akselipainot. Ratahallintokeskus, Tekninen yksikkö. Helsinki 1999. Ratahallintokeskuksen julkaisu A 8/1999. 27 sivua. ISBN 952-445-027-5, ISSN 1455-2604.

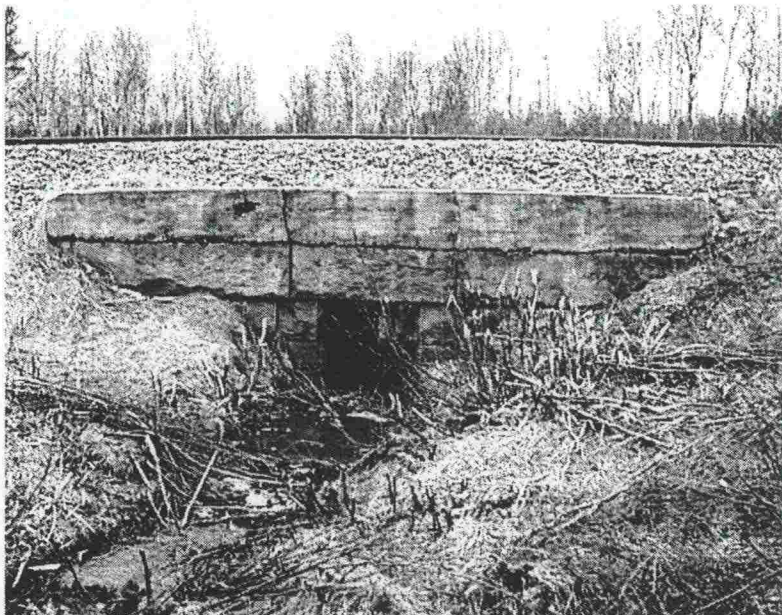
Kuva 1. 514, 708+816, Kivirumpu

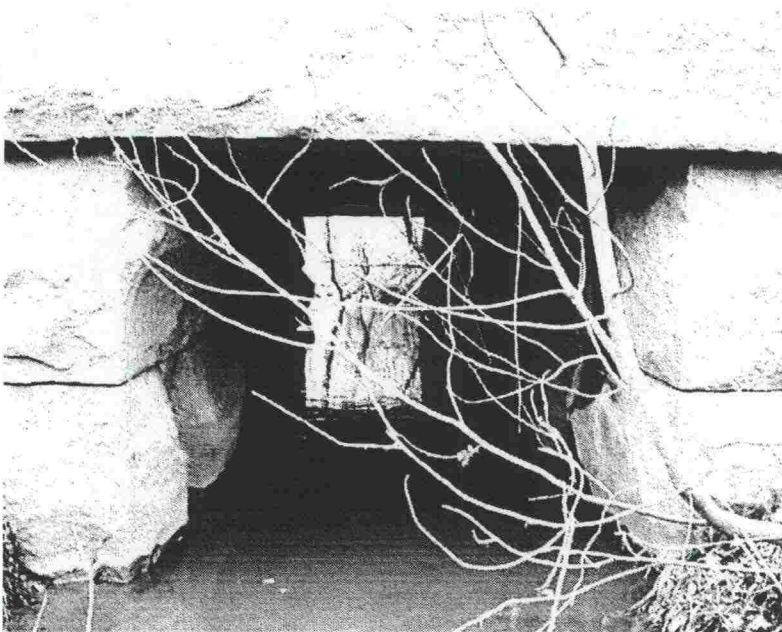
Kuva 2. 514, 708+816, Kivirumpu

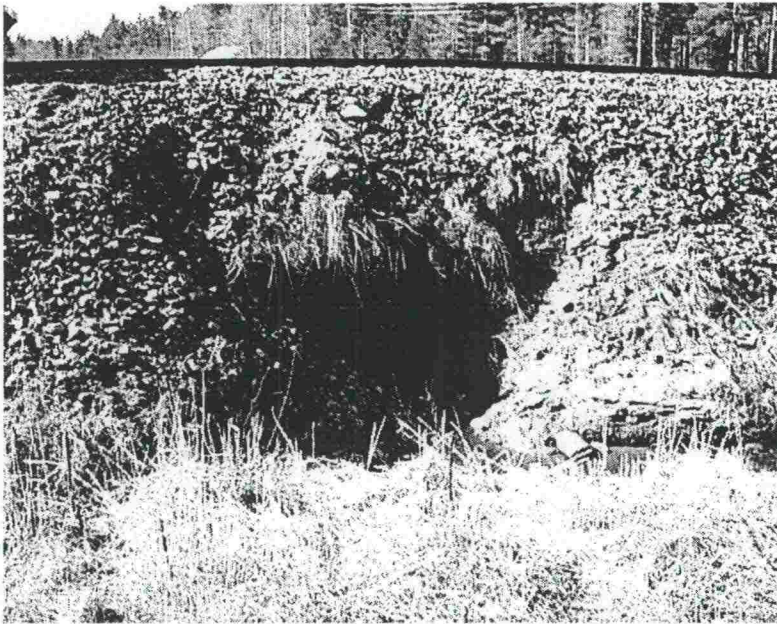
Kuva 3. 514, 723+447, Kivirumpu

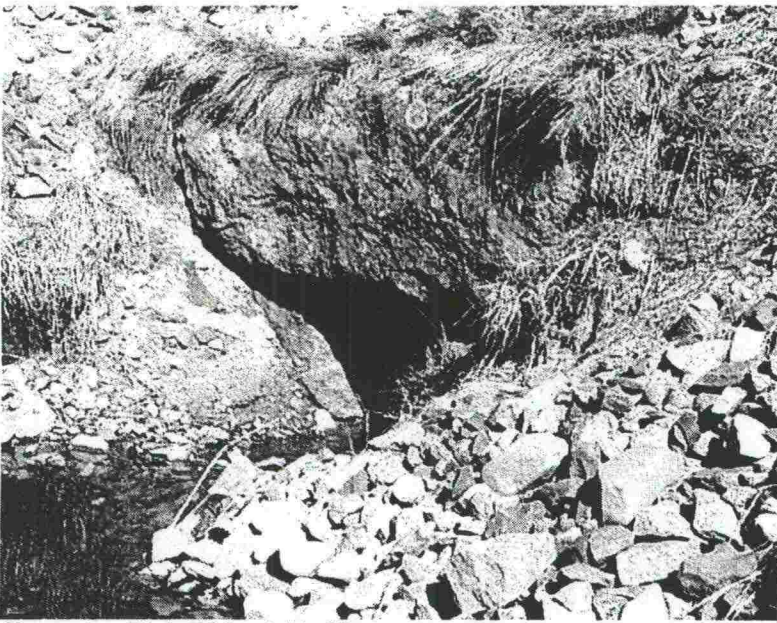
Kuva 4. 514, 723+447, Kivirumpu

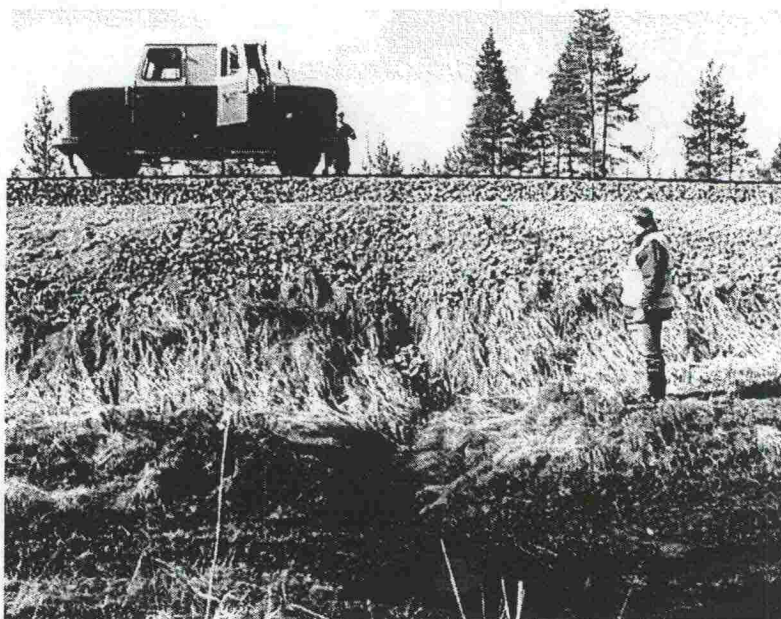
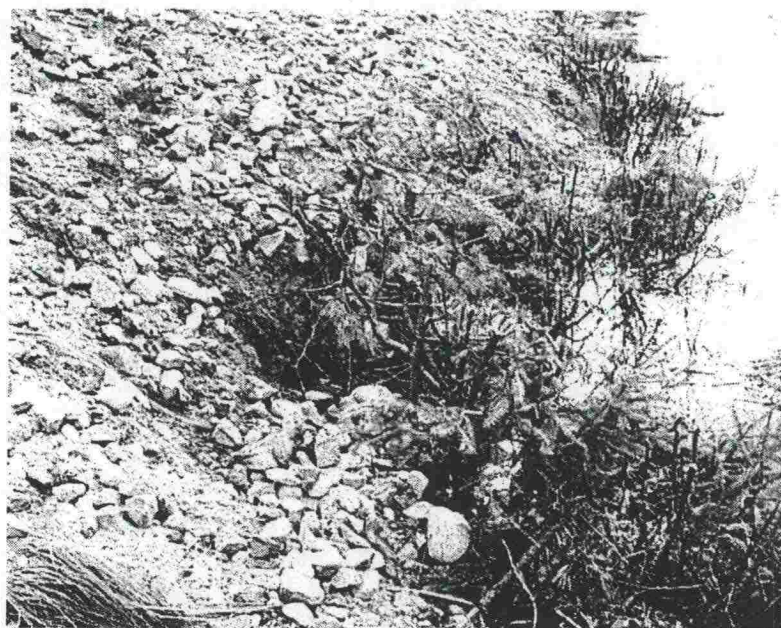
Kuva 5. 514, 714+875, Kivi/betoniputki, lyhyt molemmista päistä, jatkettava!

Kuva 6. 514, 714+875, Kivi/betoniputki, lyhyt molemmista päistä, jatkettava!

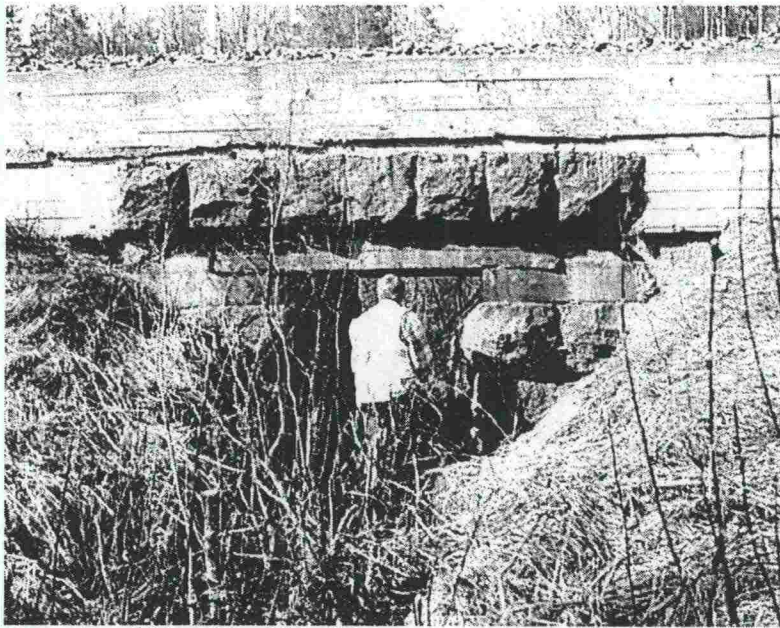
Kuva 7. 008, 708+005, Kivirumpu + betonikansi

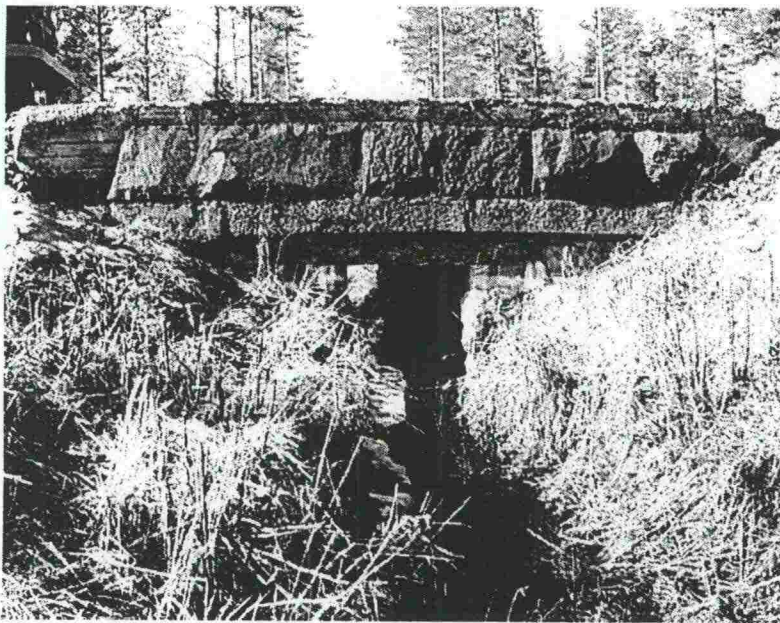
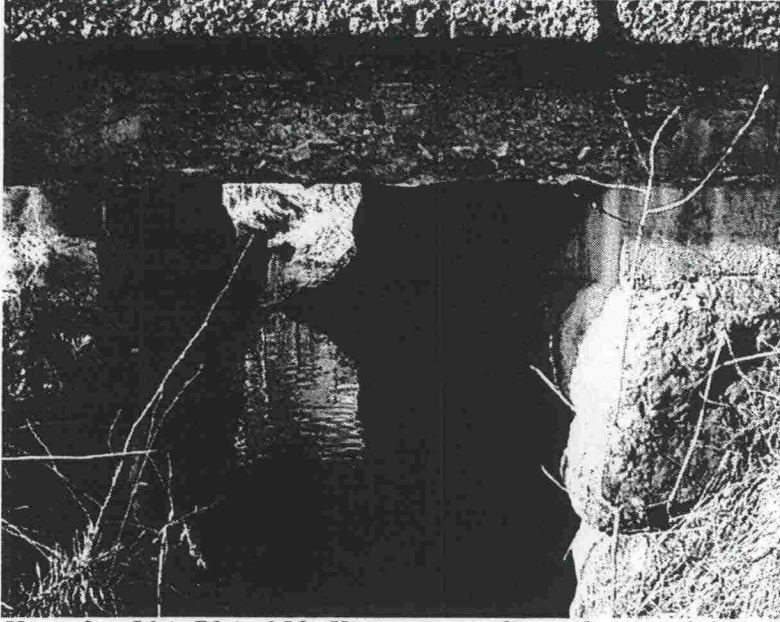
Kuva 8. 514, 714+159, Kivirumpu + betonikansi, alakansi molemmilla puolilla rapautunut alareunastaan n. 200 mm pituussuunnassa.

Kuva 9. 514, 714+159, Kivirumpu + betonikansi, alakansi molemmilla puolilla rapautunut alareunastaan n. 200 mm pituussuunnassa.

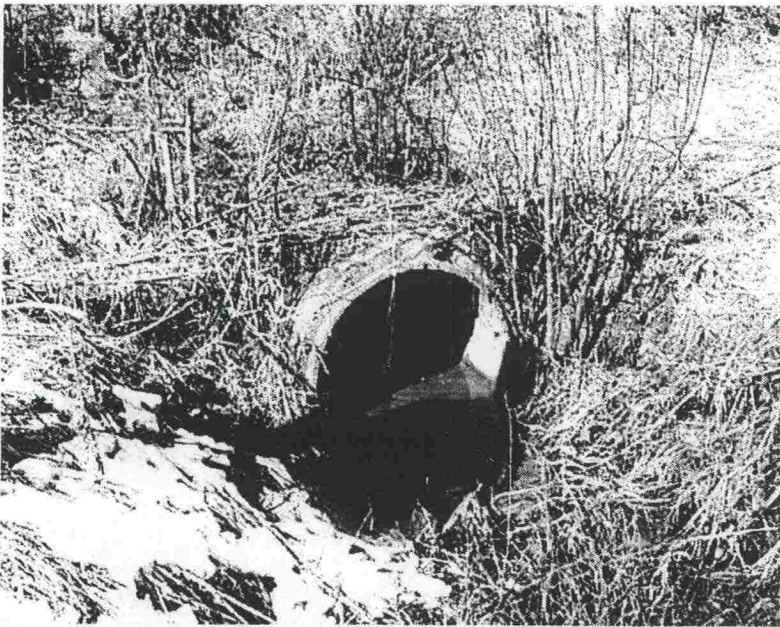
Kuva 10. 008, 704+500, Betoniputki, liikkunut ja vuotanut!

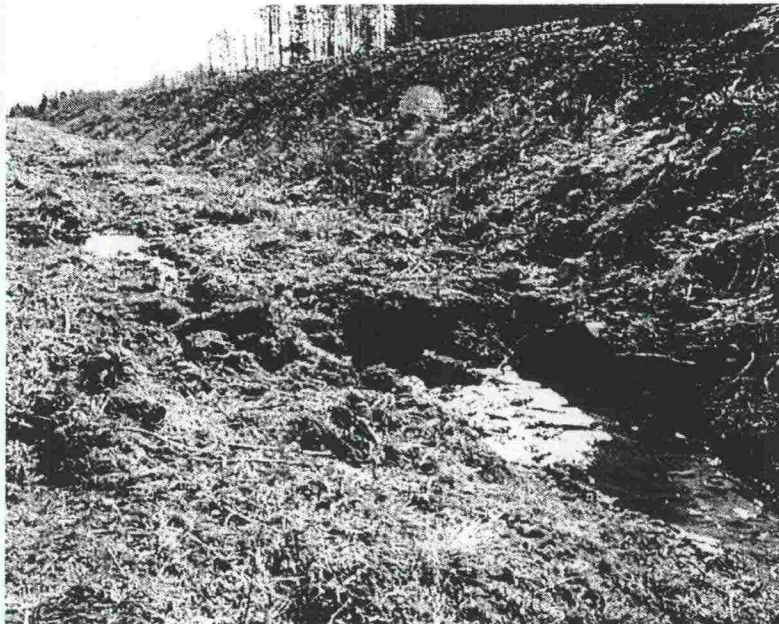
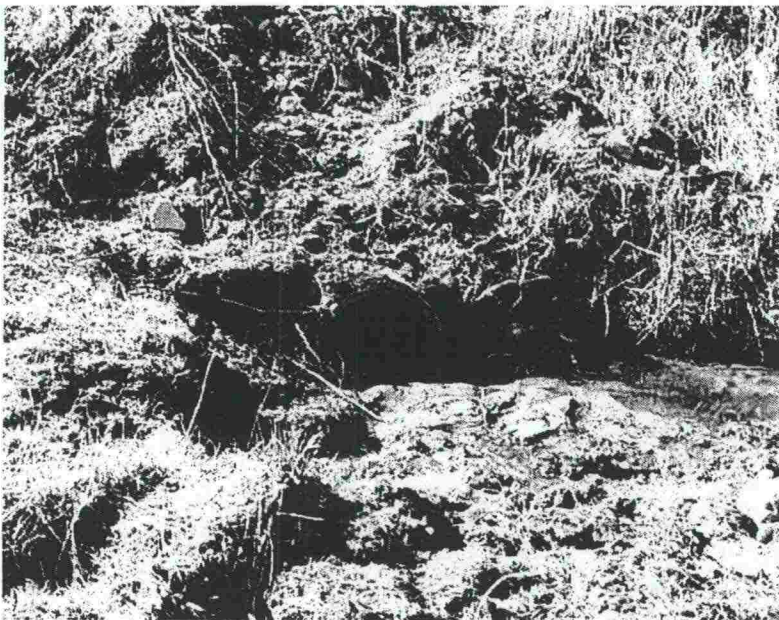
Kuva 11. 514, 722+937, Betoniputki, piti olla kivirumpu + betonikansi (ehkä vaihdettu tai jatkettu)

Kuva 12. 514, 722+937, Betoniputki, piti olla kivirumpu + betonikansi (ehkä vaihdettu tai jatkettu)

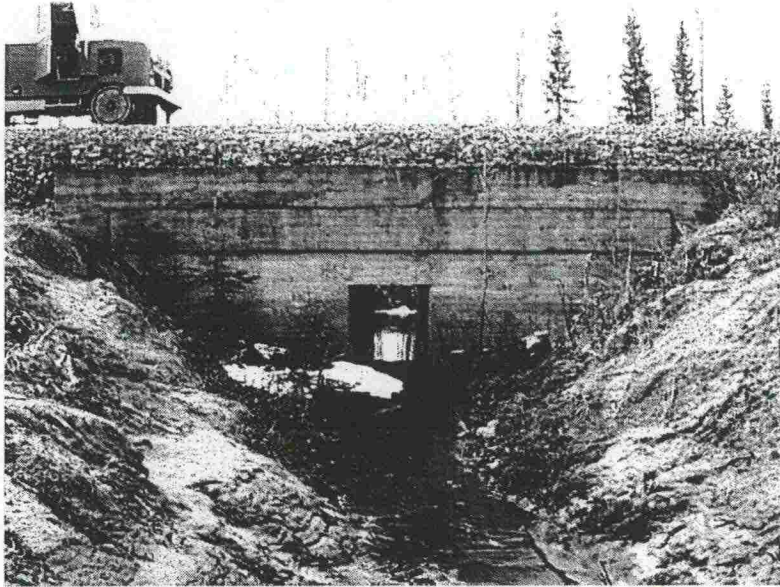
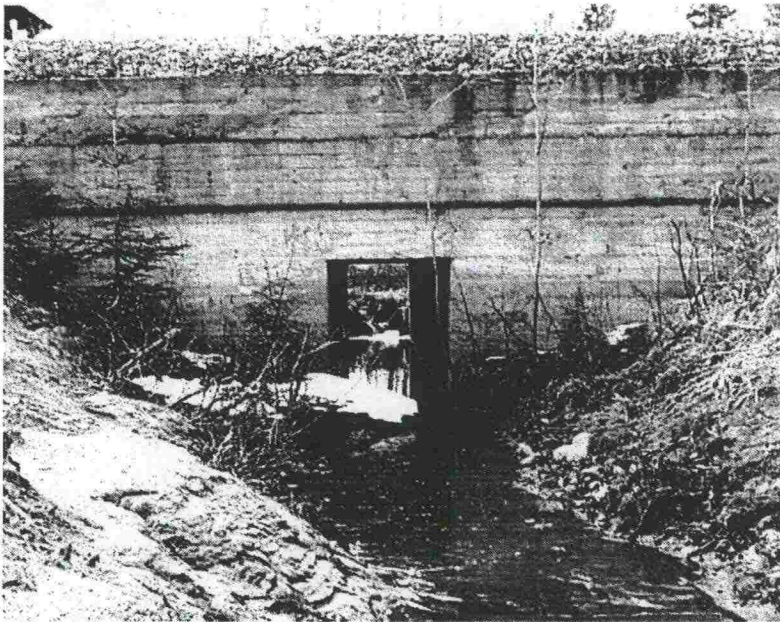
Kuva 13. 514, 720+689, Betonivalu, sepeli padottaa eteläpuolella!

Kuva 14. 514, 720+689, Betonivalu, sepeli padottaa eteläpuolella!

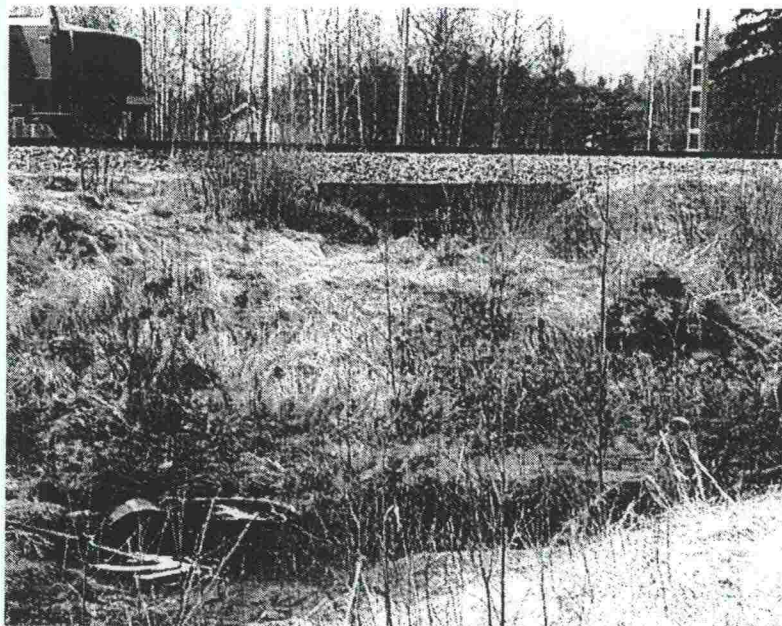
Kuva 15. 008, 742+300, Teräsputki, rumpu syvällä ja lähes täysi.

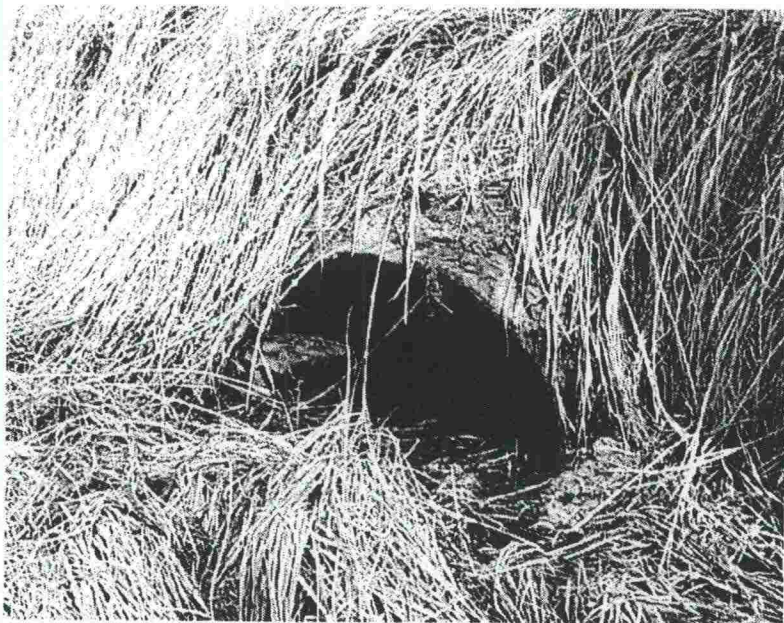
Kuva 16. 008, 744+920, Teräsputki: 15 mm:n seinämä.

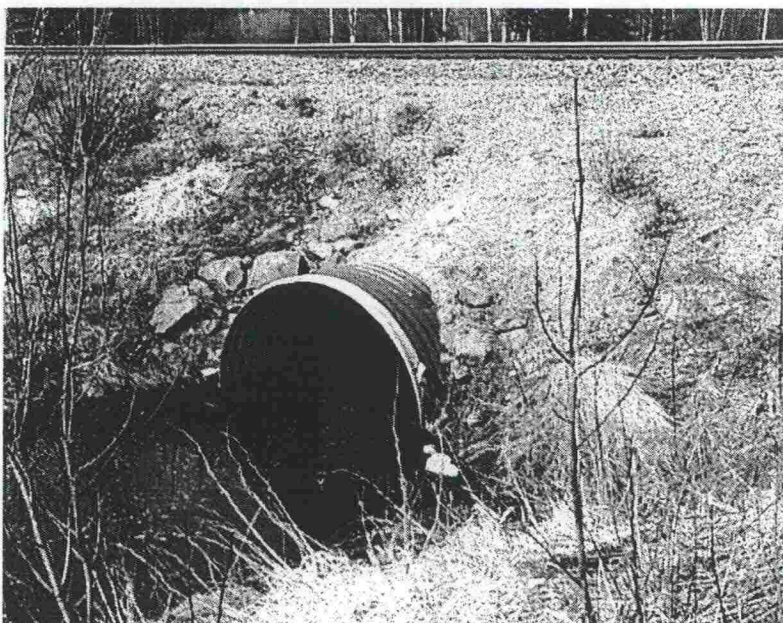
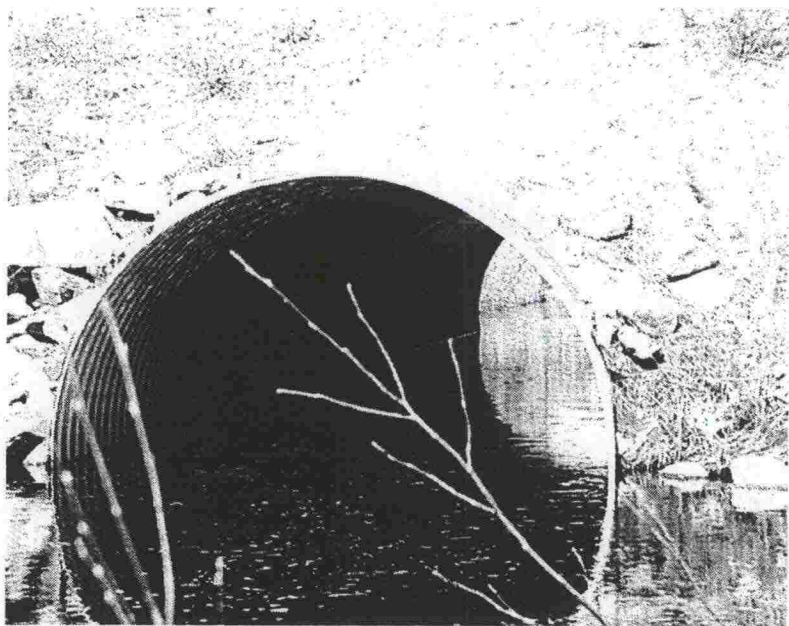
*Kuva 17. 008, 842+749, Teräsohutlevyrumpu (virallisesti silta!), päällä kangas (2*huopa). Vettä meni runsaasti (1/3 putken korkeudesta)*

*Kuva 18. 008, 842+749, Teräsohutlevyrumpu (virallisesti silta!), päällä kangas (2*huopa). Vettä meni runsaasti (1/3 putken korkeudesta)*
