Snublesten i byggeriet

Bilagsbind

Bilag til rapport
BYG•DTU R-107
2004

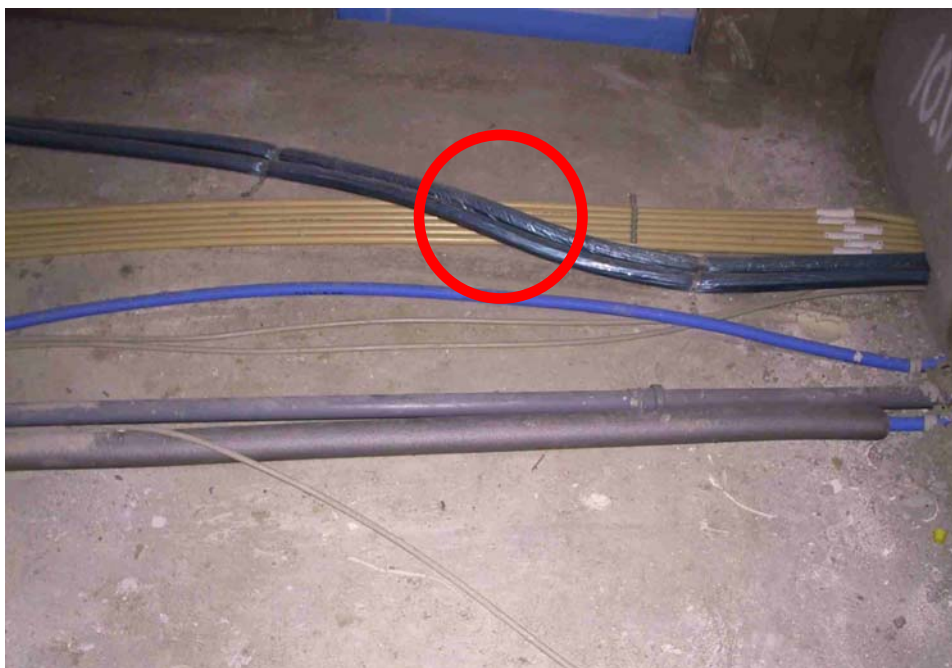
Billede 1 - Man har endnu ikke lagt rivnet, (den unødige højde ses til højre lidt over midten).

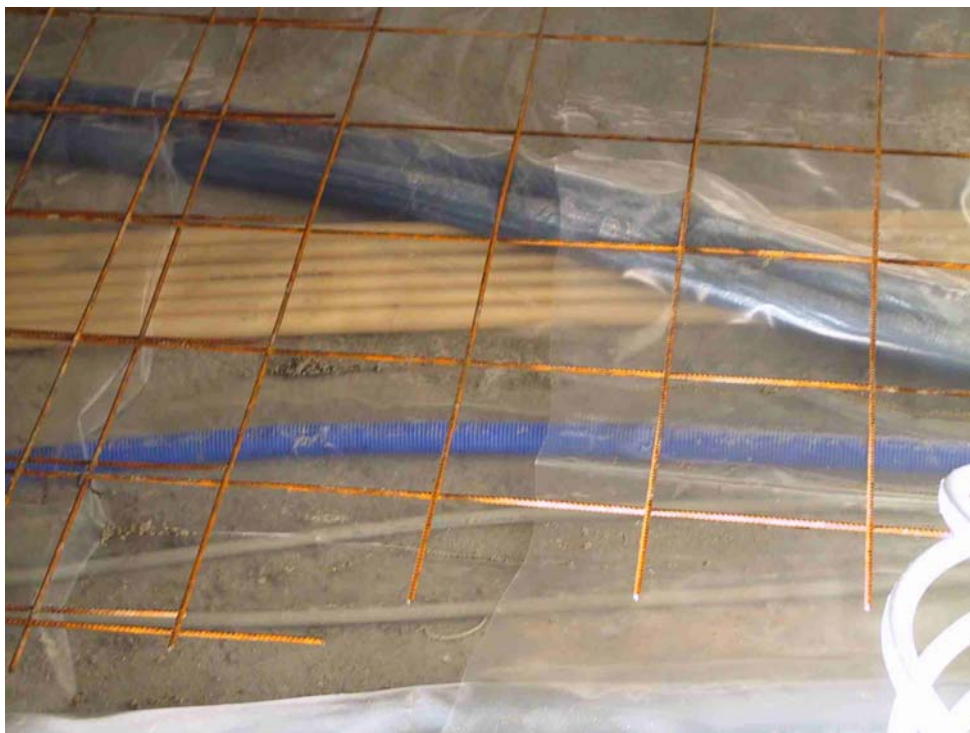
Billede 2 – Den unødvendige højde er der stadig, og kablerne er nu dækket og gulvet er klar til at blive støbt.

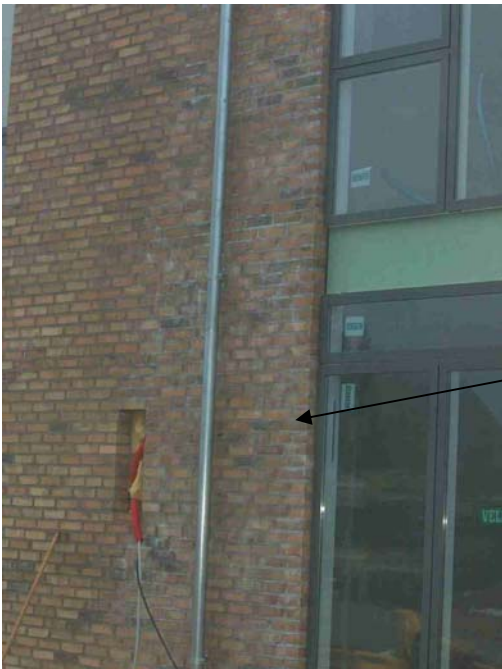
Snublesten: Nr. 22	Fugtskade på murværk (udblomstring)
Proximal årsag:	- Umiddelbare: <u>Ingen</u> – der er tale om en gammel skade – så der kan umiddelbart ikke tales om en umiddelbar årsag.
Distal årsag:	- Bagvedliggende: <u>Omgivelser</u> – der havde siddet en pose med vand på nedløbsrøret, hvorved der opstod dette udtræk af salpeter i murværket. - Styringsmæssige: Ingen - Ydre: Ingen
Hvem opdagede den:	Byggeledelsen
Hvem påvirker den:	Ukendt. Den kan påvirke murer i et juridisk efterspil, dernæst kan den påvirke køberne af lejligheden.
Konsekvens:	Entrepriselederen tager billeder af det, de skal bruges til senere dokumentation.
Implicerede	Murer og byggeledelsen.
Udbedring:	Ingen, dog tages der billeder af murværket til et juridisk efterspil.
Forholdsregel	Ingen
Endelig konsekvens	Der er udtræk af salpeter i murværket.

Billede 1 – Udtræk på murværk.

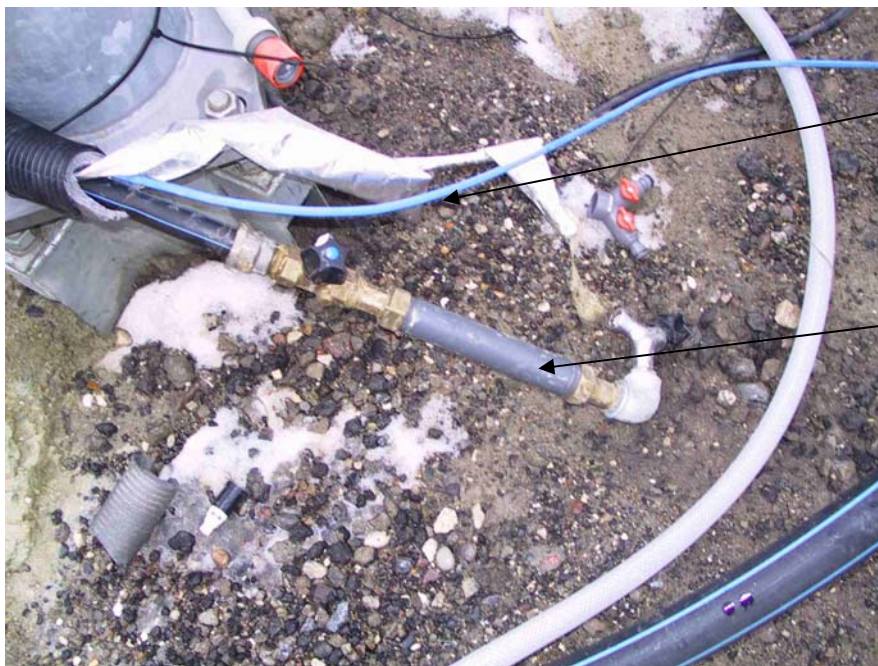
El-tracing, der skulle være ført rundt om vandinstallationen.

Ingen vandmåler. Skulle have siddet hvor mellemstykket sidder

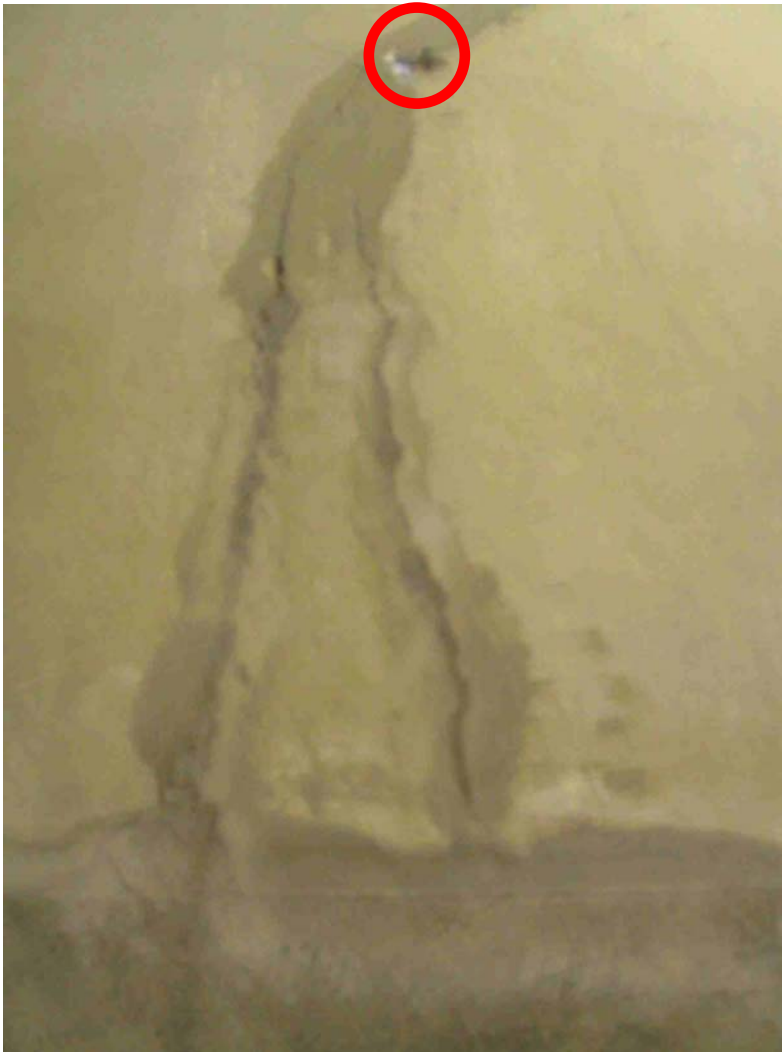
Der registreres hul i badeværelsesvæggen. Man kommenterer hullet og VVS_2 siger, at hullet bare skal lukkes/mures til. Men ved byggeledelsen overhovedet hvad der er sket? Størrelsen på hullet er en højde på 8 cm og bredde på 8 cm (på den bredeste led). Derudover er der opstået en revne i elementet.

Billede 1 – Hul i element - billede er taget fra stuen op mod 1. sal.

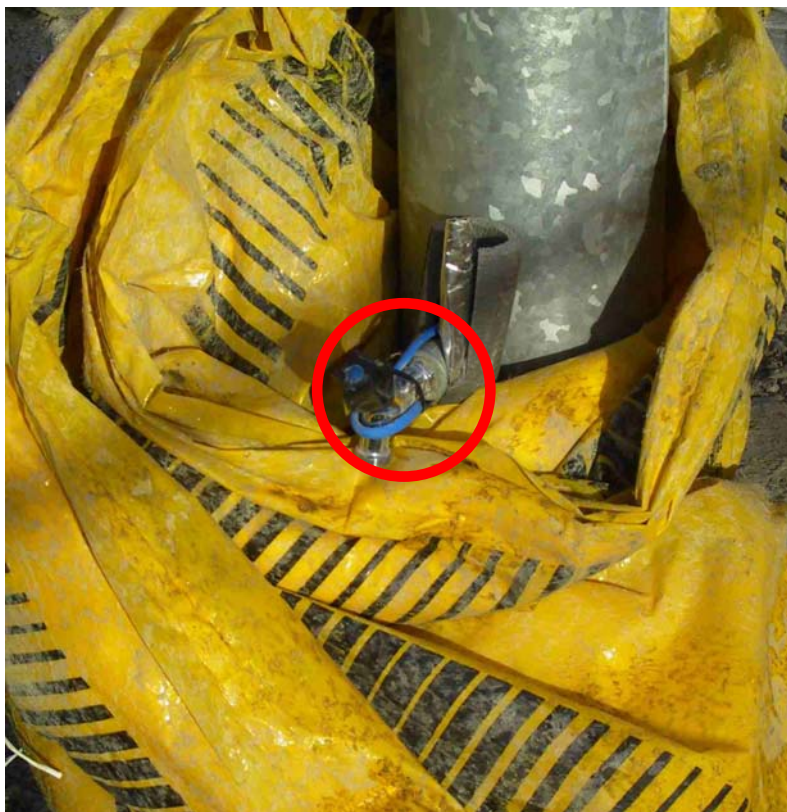
Billede 2 – Byggepladsvandet er nu el-traced, men der er stadig ingen vandmåler på.

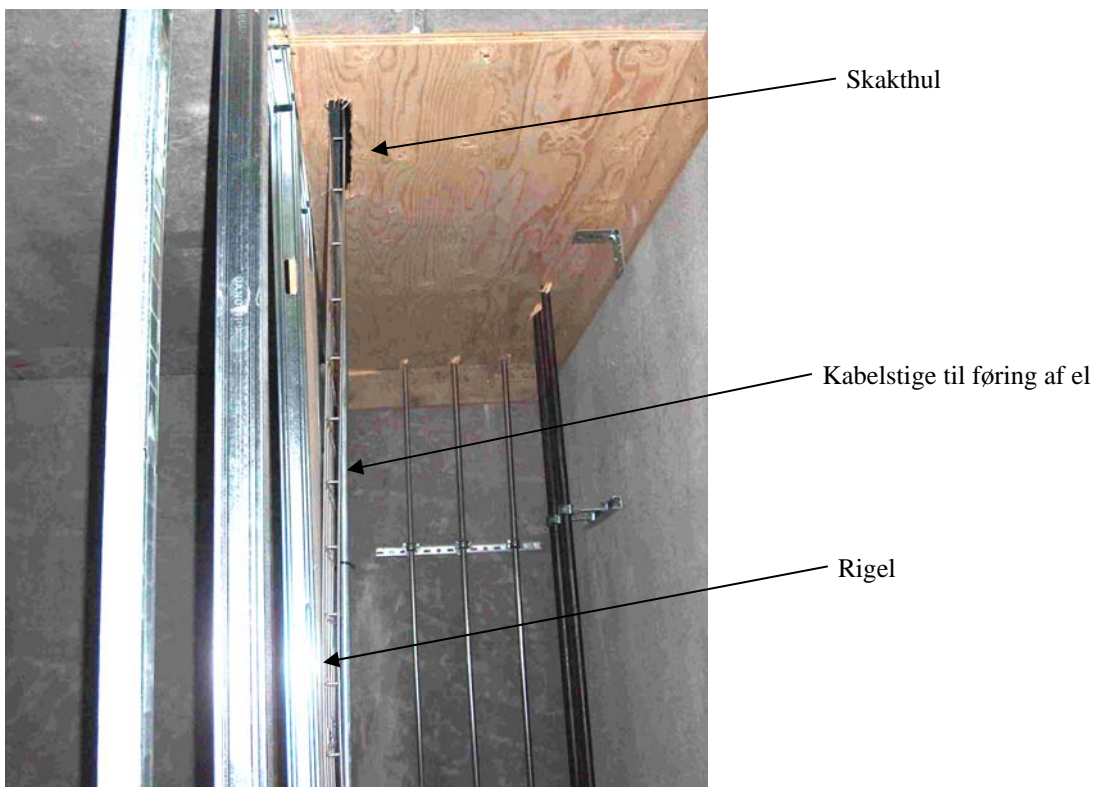
Billede 1 – Kabelstige står i en bue, da skakten er skæv.

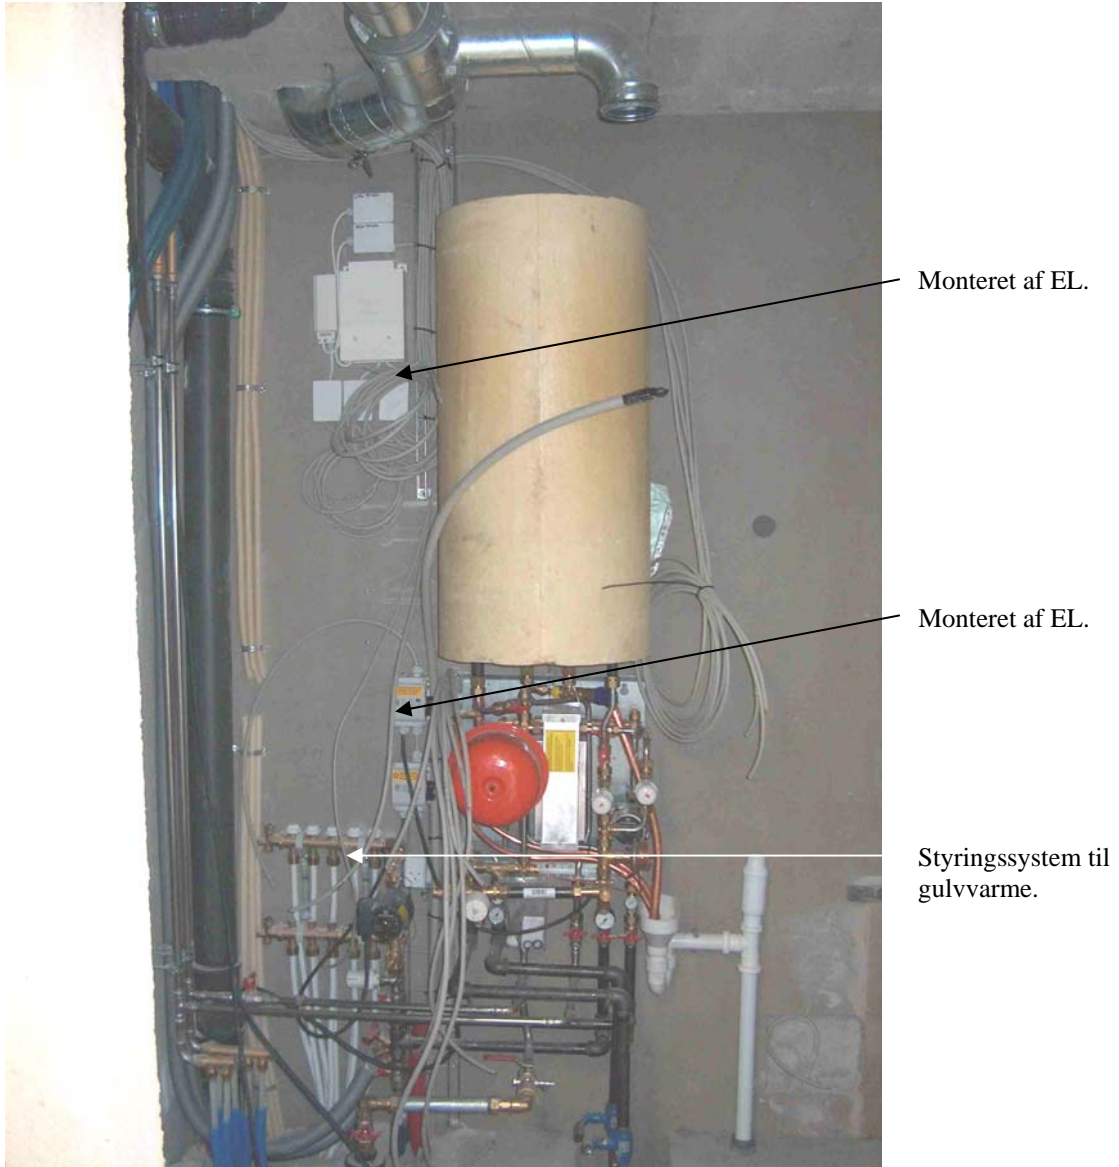
Billede 1 – Pladsproblem ved føring af gulvvarmesystem i teknikrum.

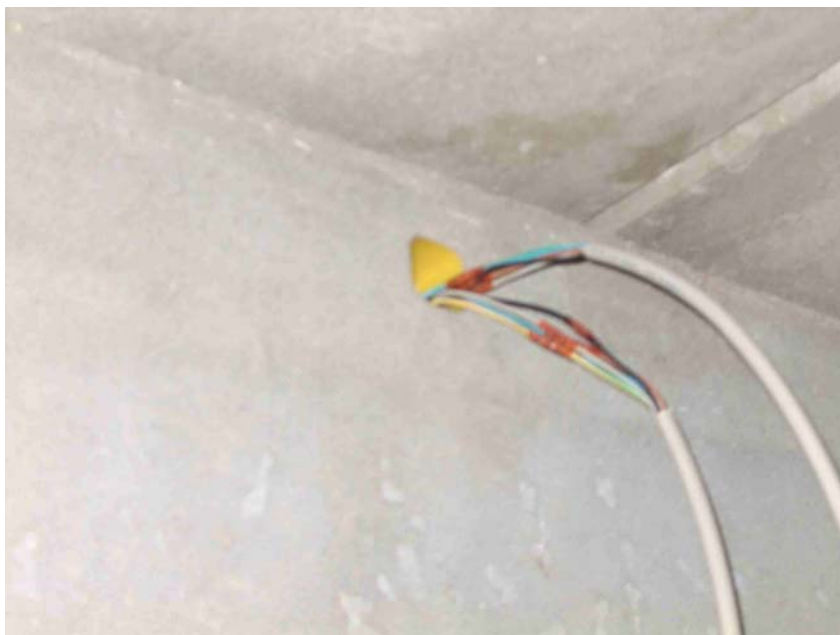
Billede 2 – Forlængelse af tidligere ledning.

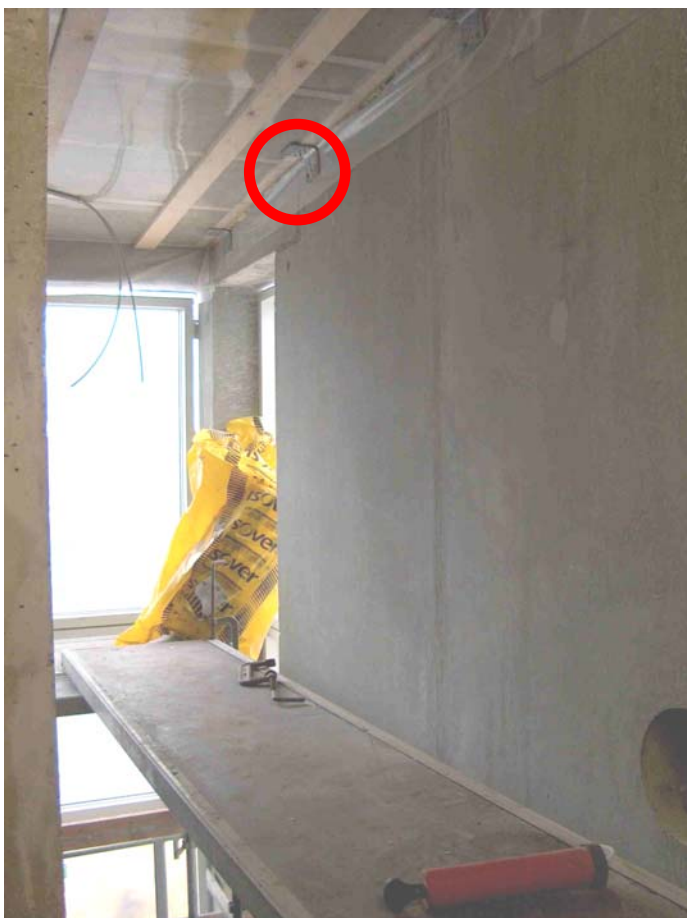
Billede 1 – Beslag i trappeopgang på tagekassette placeret forkert.

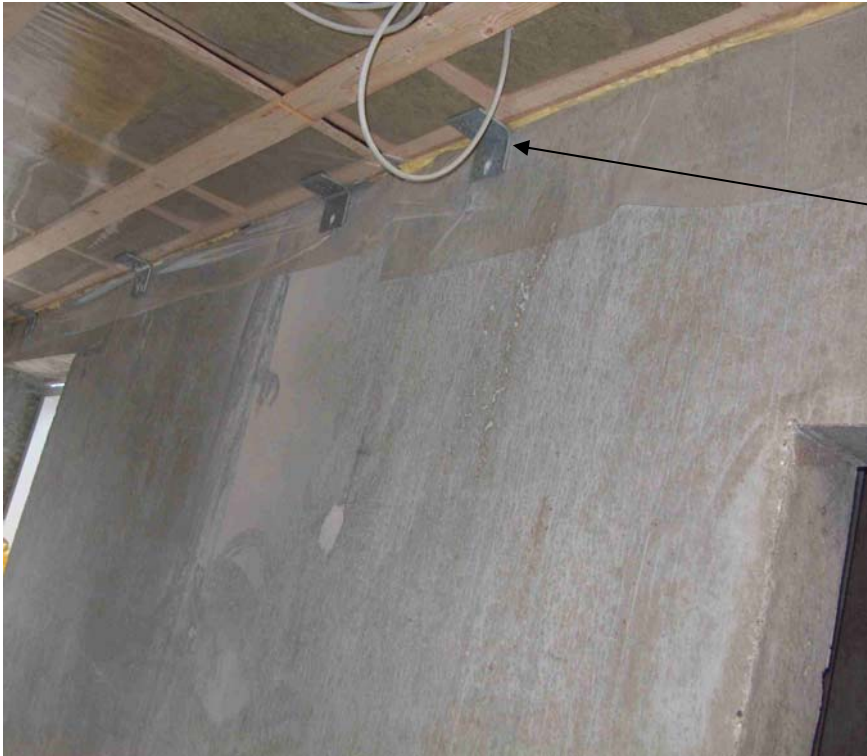
Beslag vendt forkert.

Billede 2 – Beslaget er placeret forkert på tagekassetten.

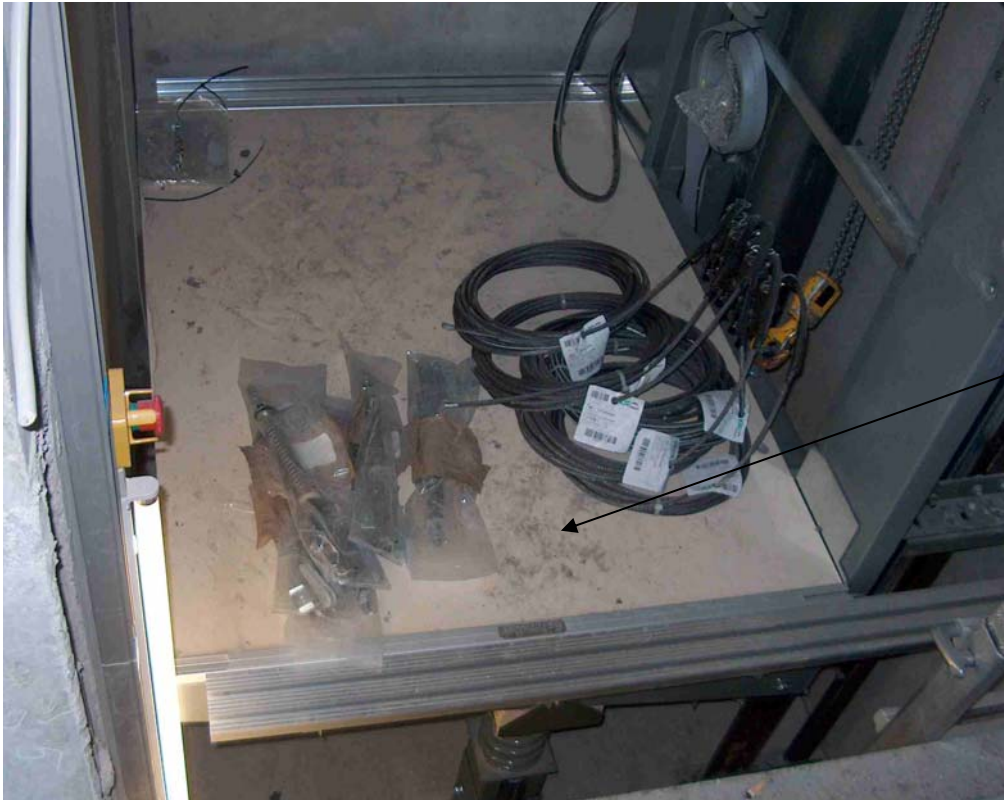
Ingen krydsfinersplade.

Billede 1 - Viser bunden af elevatorstol uden krydsfinersplade.

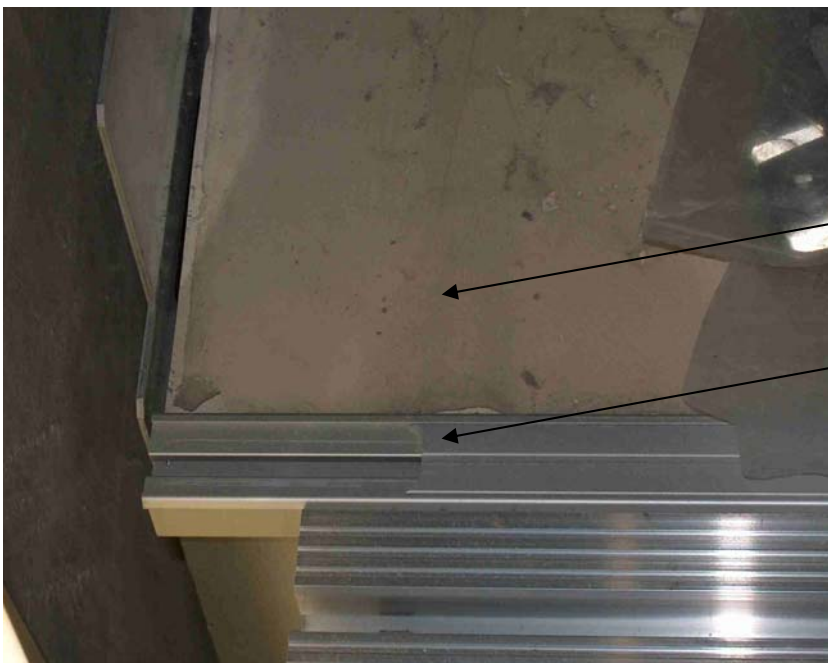
Ingen krydsfinersplade.

Beslag kan ikke spændes til, da krydsfiner mangler.

Billede 2 – Bund i elevatorstol – ingen krydsfinersplade.

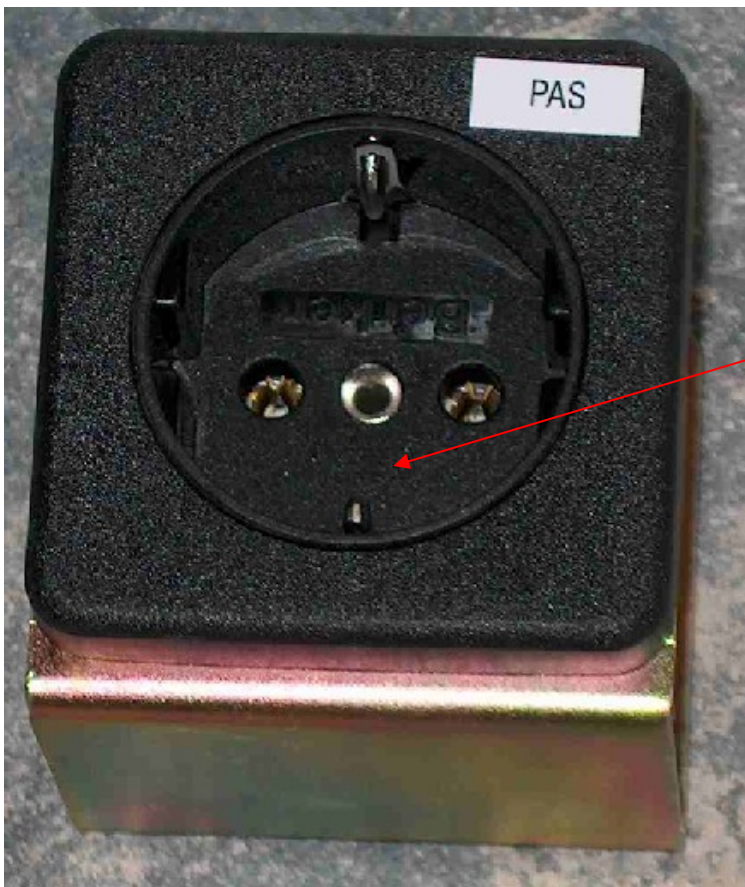
Der er intet jordstik i den oprindelige stikdåse fra elevatoren.

Billede 1 - Originale stikdåse.

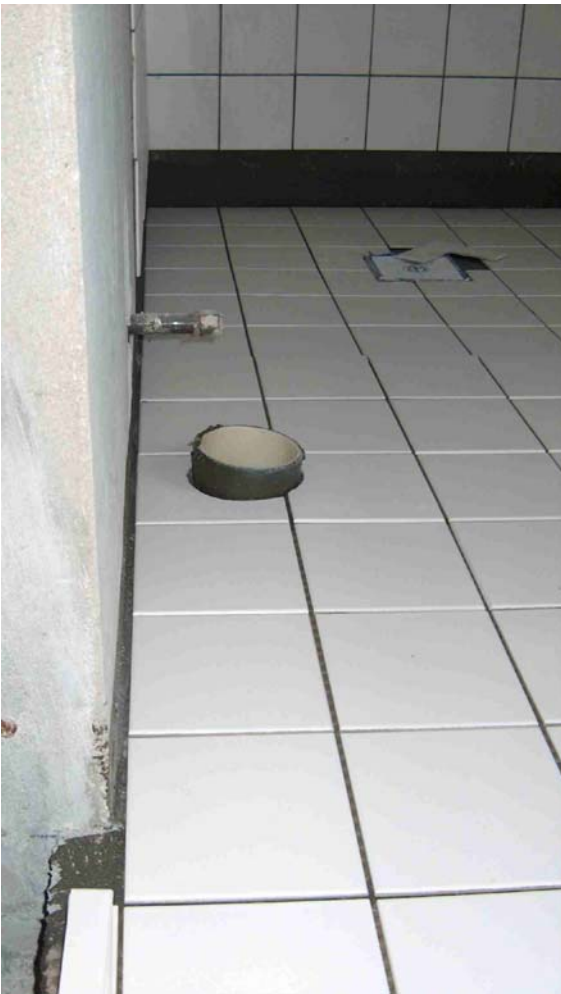
Billede 1 – Skæv vægs indflydelse på fuger.

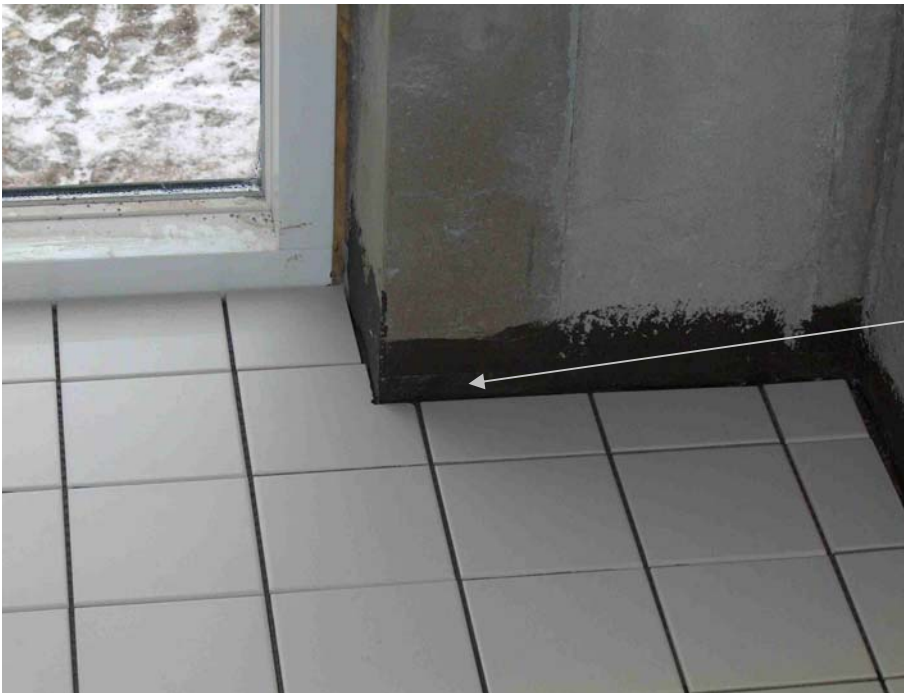
Skæv ydervæg

Billede 1 – Skæv ydervæg.

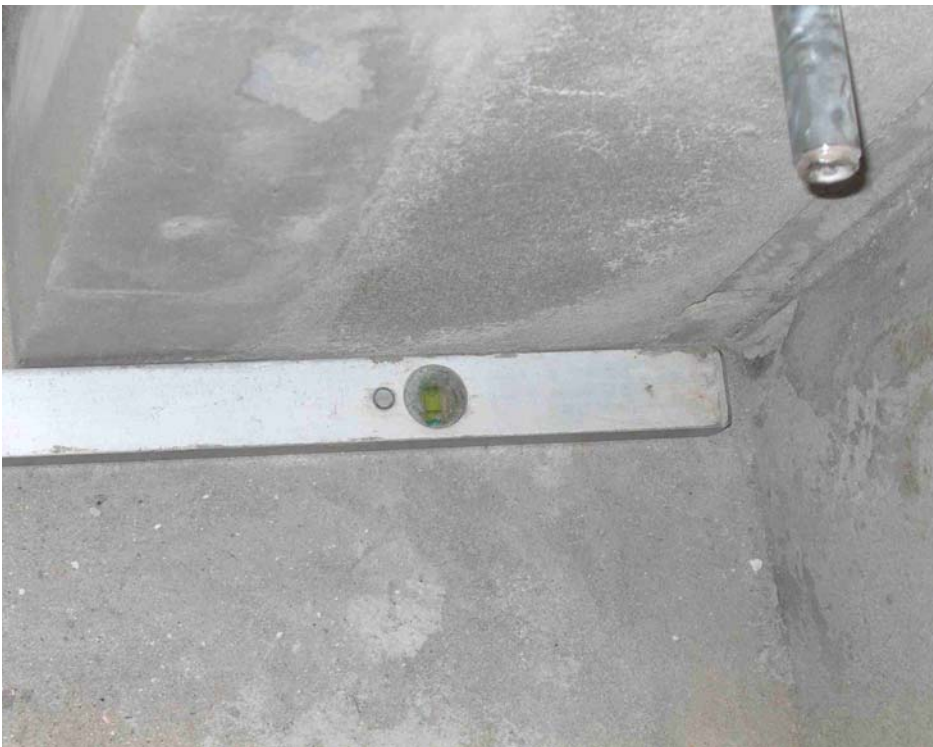
Det var skalmurerne, der havde indmuret gulvvarmeregulatoren, da de ikke kunne arbejde udendørs pga. frostvejr. Det var oprindeligt tiltænkt at være indbefattet i flisemurerens arbejdsopgave.

Billede 1 – Ujævn væg ved regulator til gulvvarme.

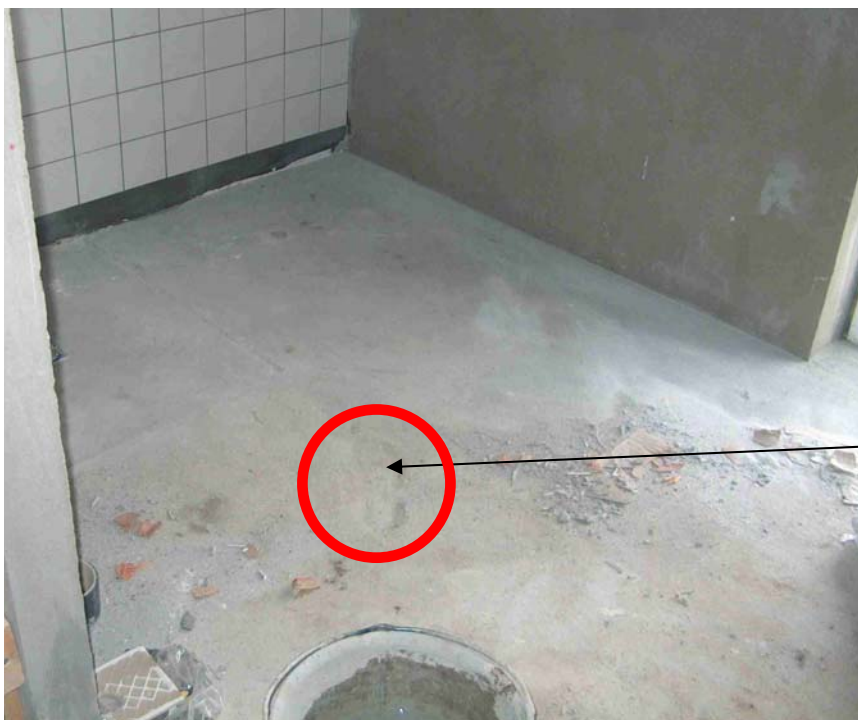
Fodaftryk i den støbte beton.

Billede 1 – Fodaftryk i støbt betongulv.

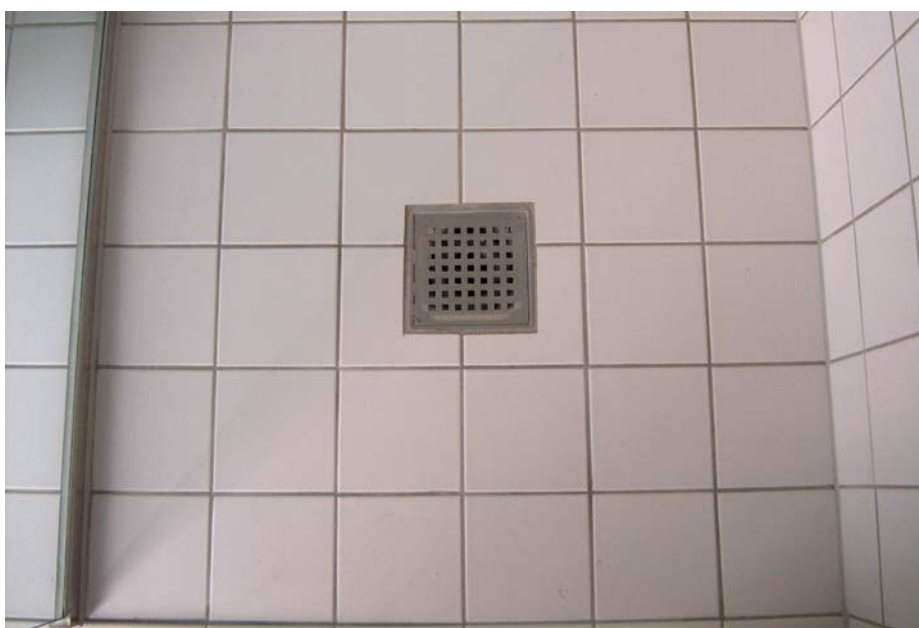
Billede 1 – Ikke centreret afløb i flise

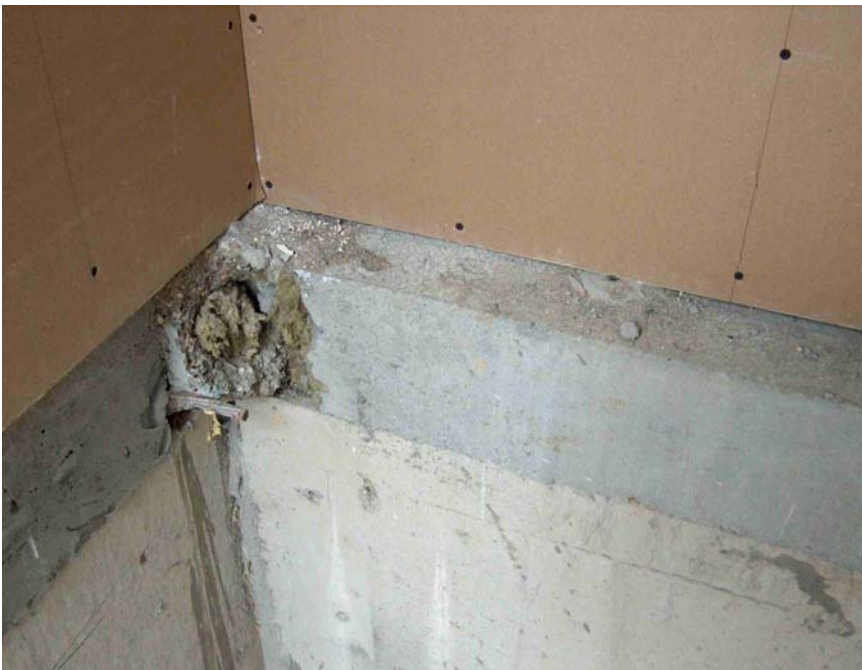
Billede 2 – Nærbillede af samling ved affaldsskakt, hvor forskydningen mellem beton- og gipsvæg på 10 cm ses.

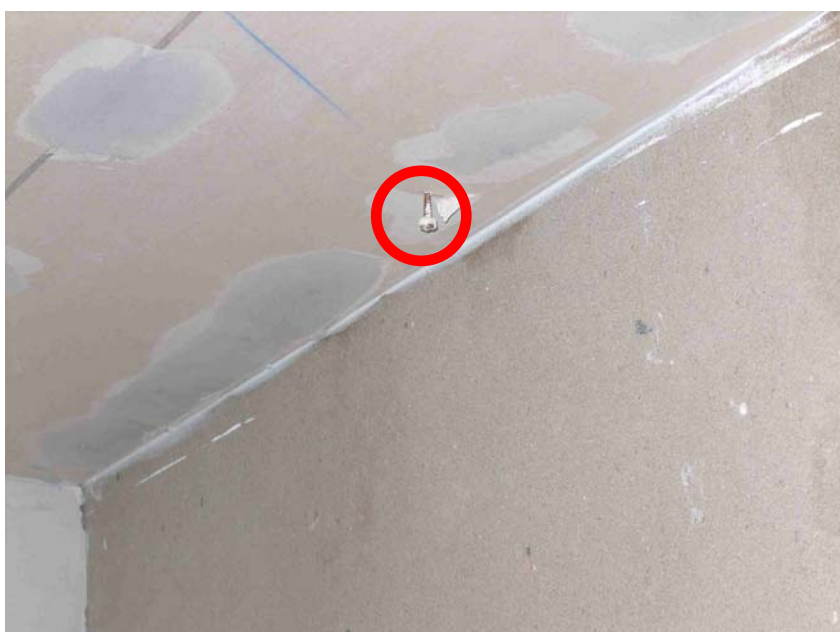
Billede 1 – Skrue i gipsloft.

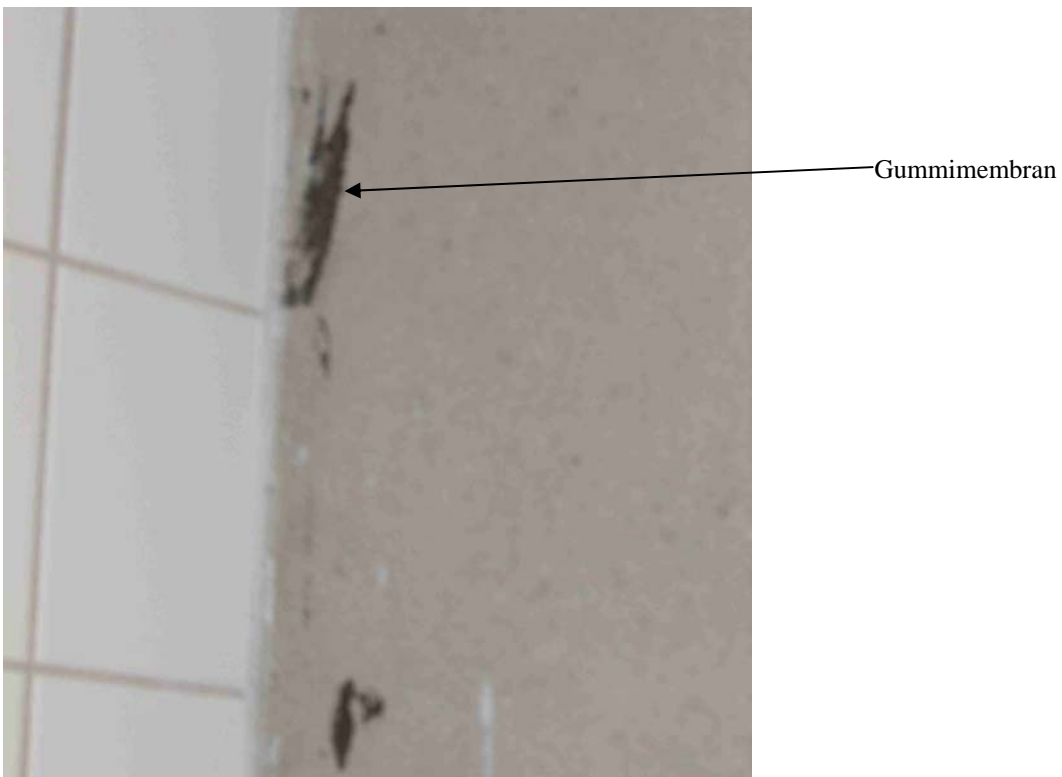
Billede 1 – Rester af gummimembran på badeværelsesvæg.

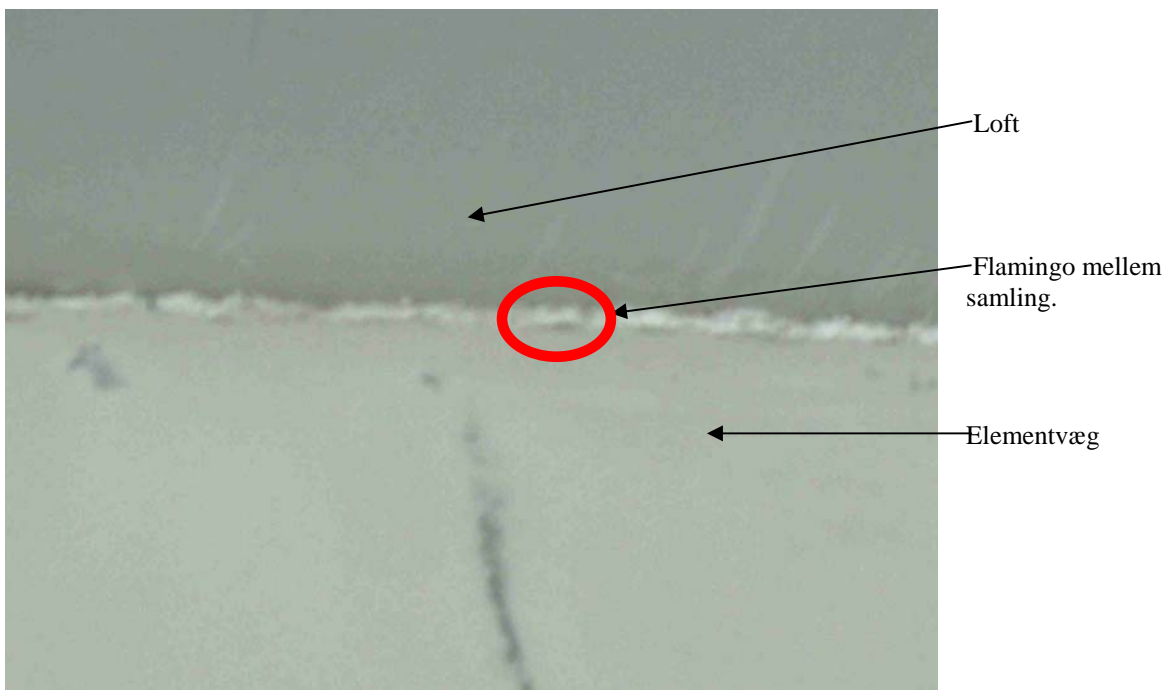
Billede 1 – Flamingo mellem væg- og loft-samling.

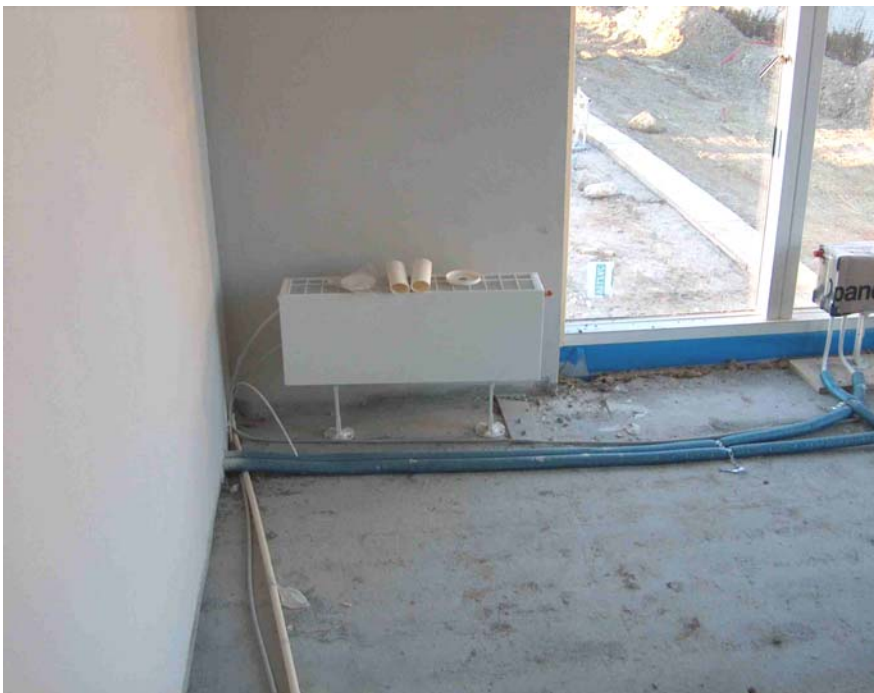
Billede 1 – Ekstra ikke-tilsluttet radiator.

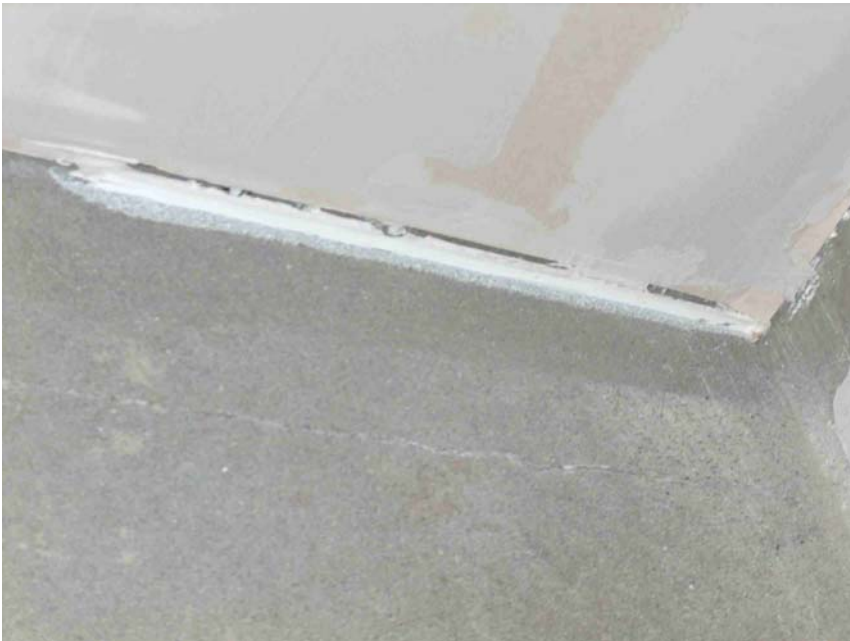
Billede 1 – Fuge sluppet ved gipsloftet.

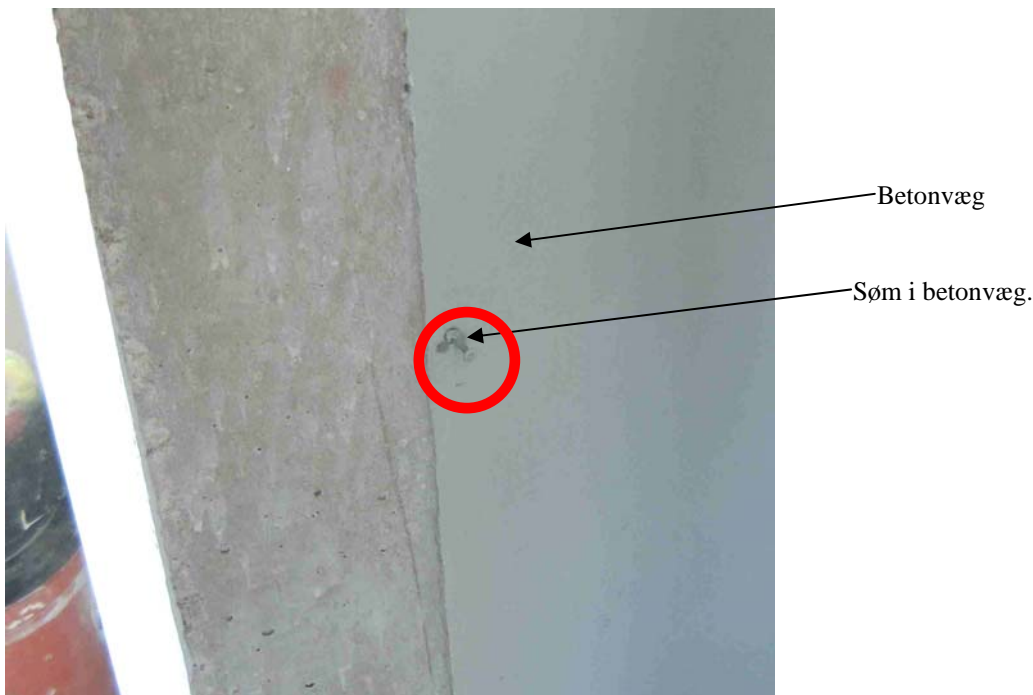
Billede 1 – Søm i betonvæg i depotrum, der er endnu tale om den rå betonvæg.

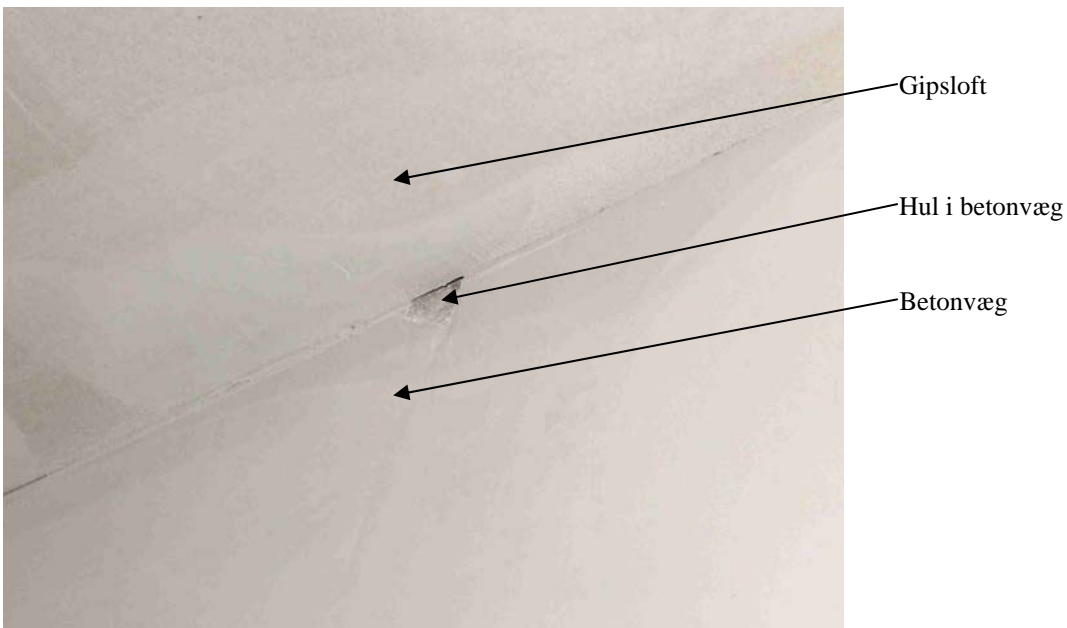
Billede 1 – Hul i betonvæg ved gipsloftet.

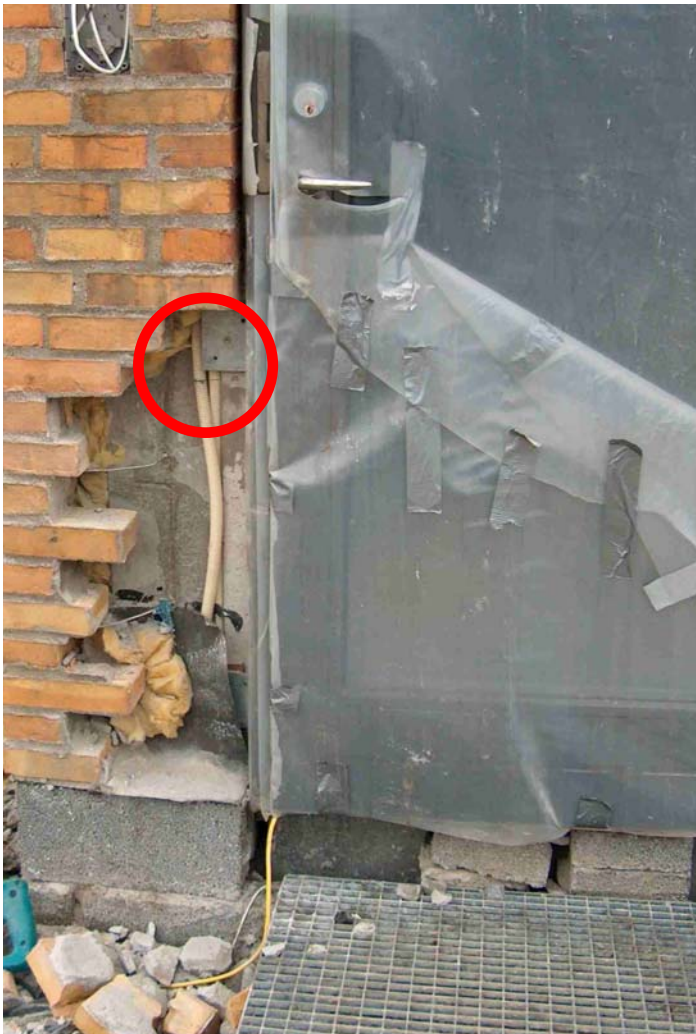
Billede 1 – Defekt ledning til dørtelefon.

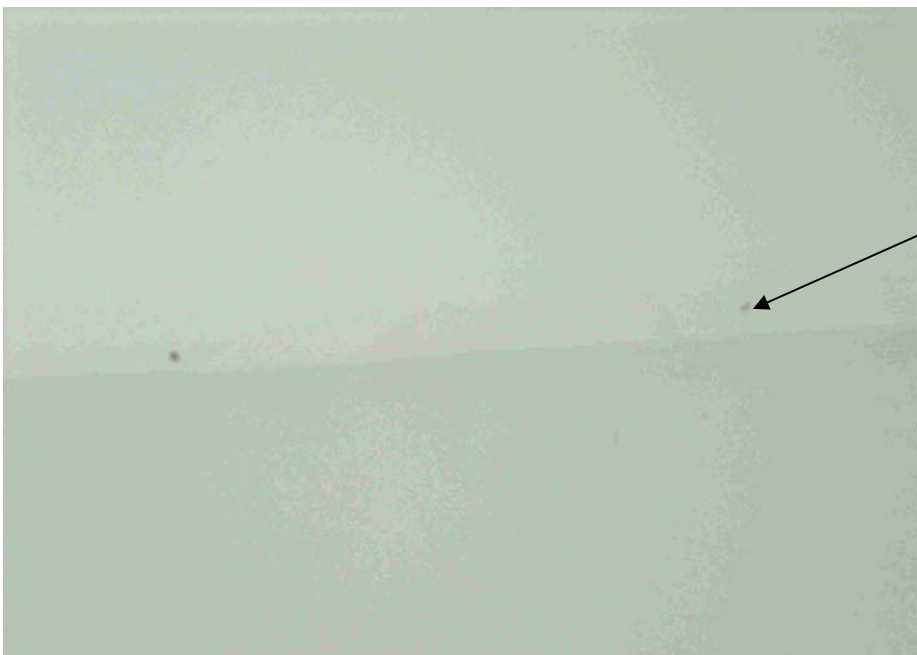
Sømhuller i gipsloft
efter skyggeliste.

Billede 2 – Sømhuller i gipsloft efter de nedtagede skyggelister.

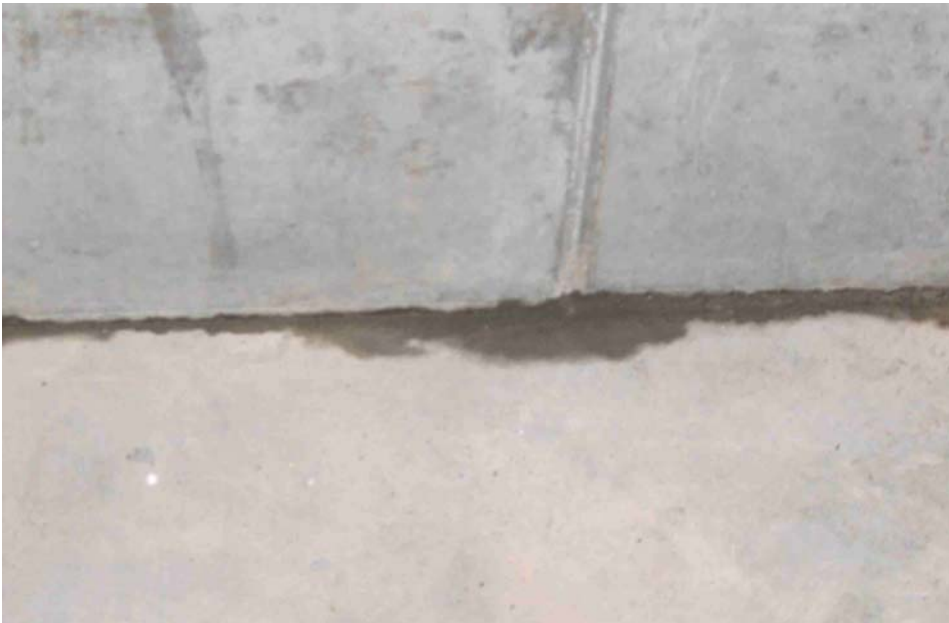
Billede 1 – Billedet viser vandindtrængning mellem kældergulv og -væg.

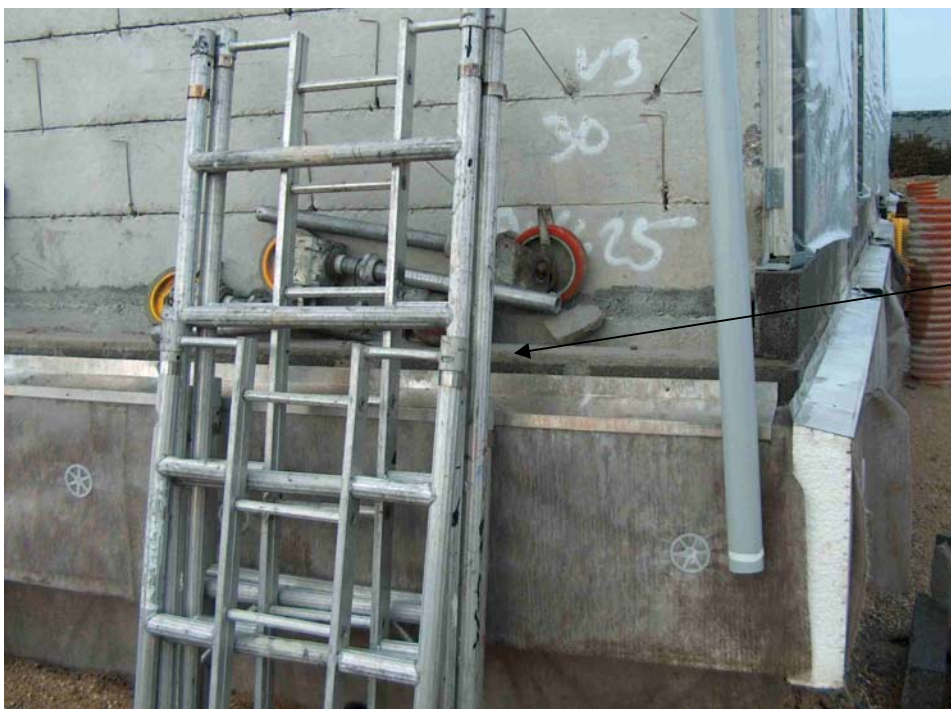
Billede 1 – Frostsprængt sokkel.

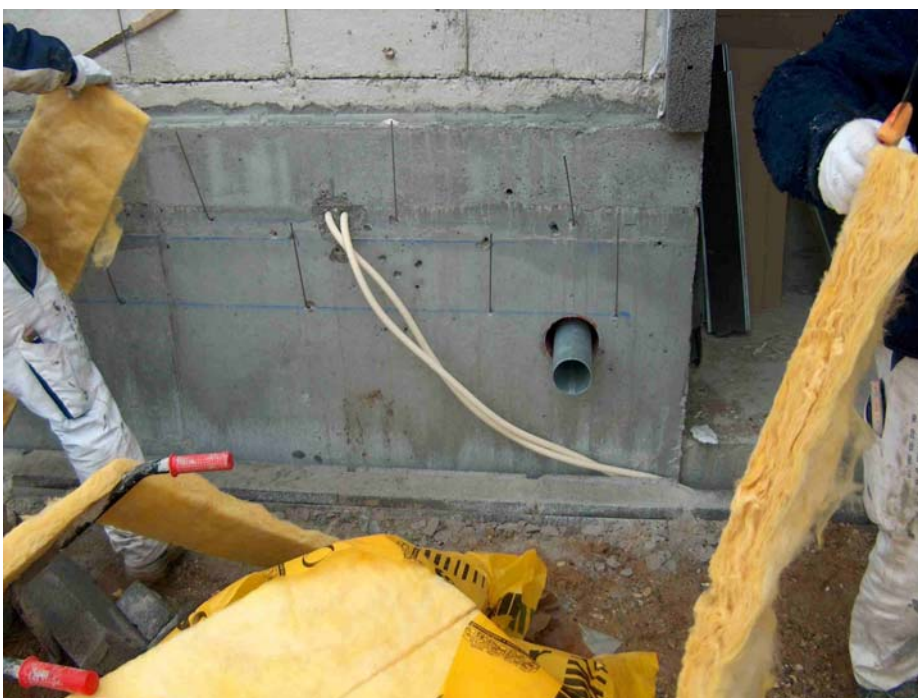
Billede 1 – Skrå ledningsføring bag murværk.

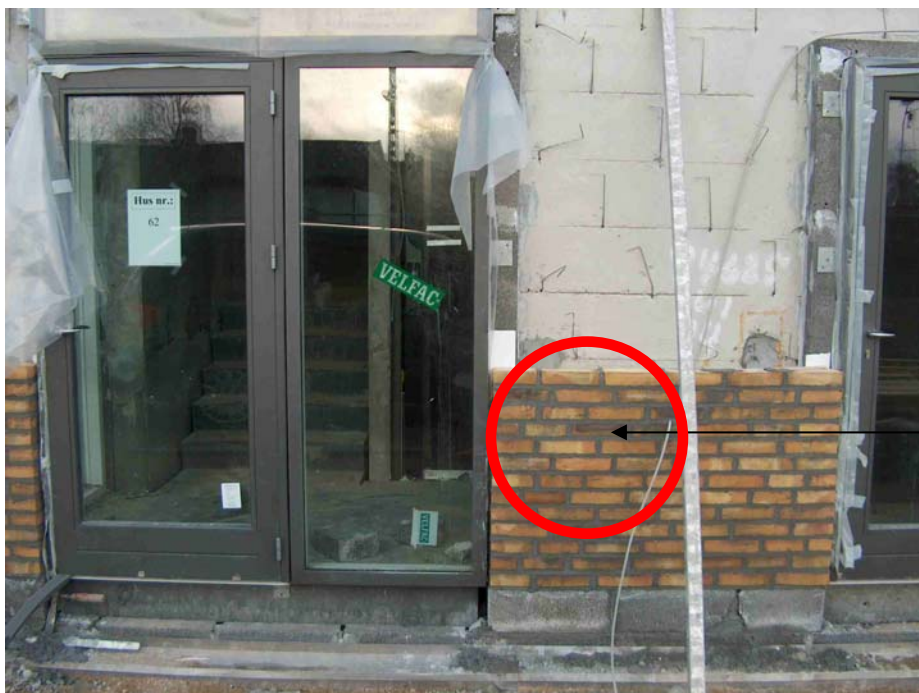
Billede 1 – Revne i murværk.
