Snublesten i byggeriet

Bilagsbind

Bilag til rapport
BYG•DTU R-107
2004

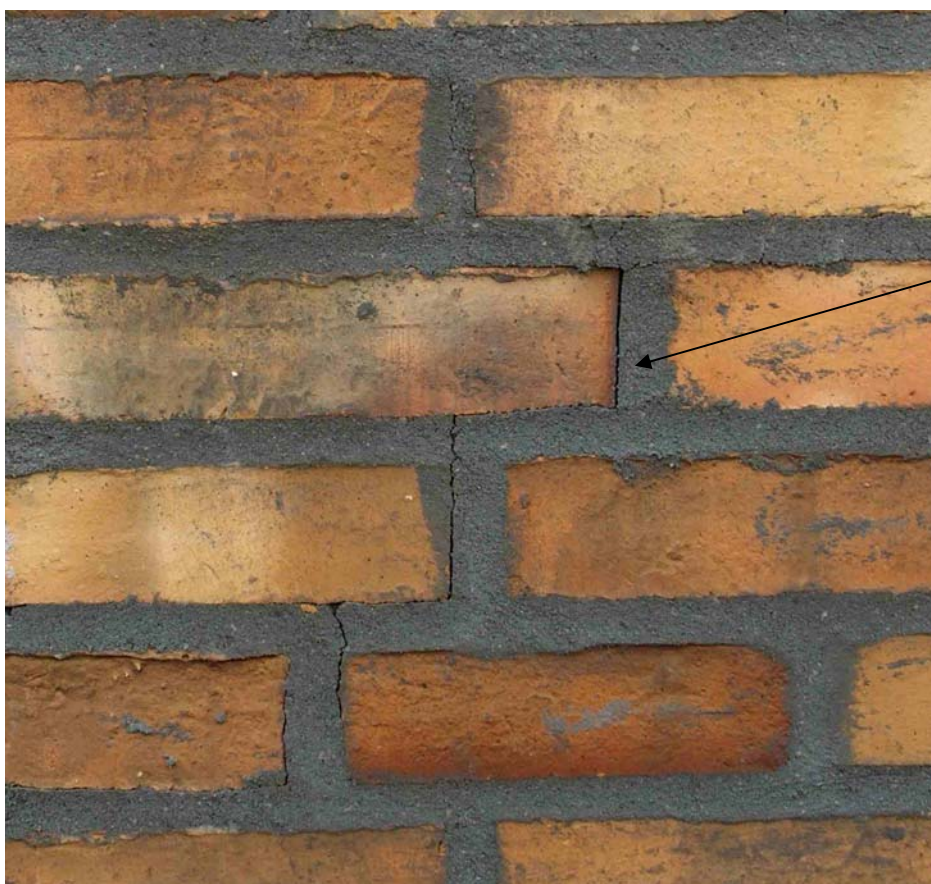
Billede 2 – Nærbillede af revne i murværk.

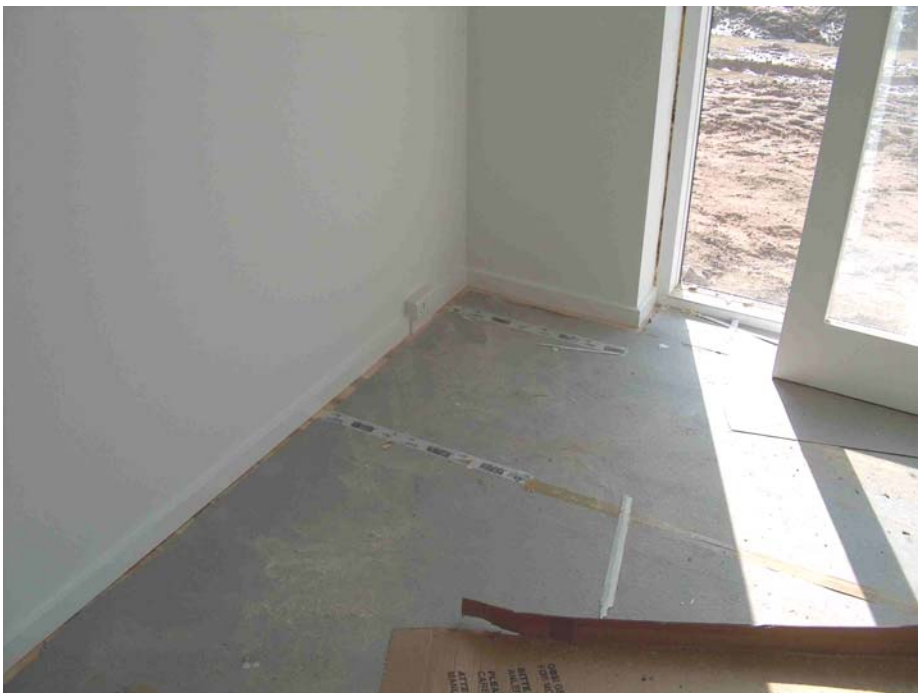
Billede 1 – Der ses træstøv på gulv

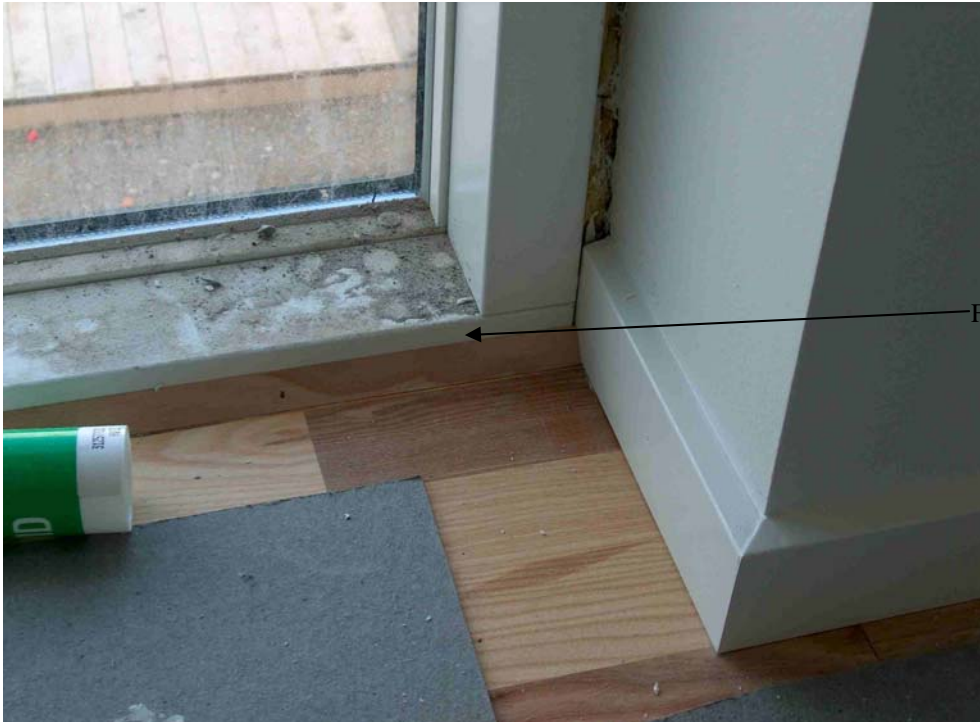
Fejelite i bøg.

Billede 1 – Bøge-fejelite på askegulv.
