**6 - 9 сентября 2011, СумГУ, г. Сумы, Украина**

**XIII Международная научно-техническая конференция "ГЕРВИКОН-2011"**  
**Международный форум "НАСОСЫ-2011"**  
**Семинар "ЭККОН-11"**

## **ЗУБЧАТАЯ МУФТА КАК ПРИЧИНА ИЗНОСА УПОРНОГО ПОДШИПНИКА ТУРБОВОЗДУХОДУВКИ ТИПА ПП-3725/04 НА ПРОИЗВОДСТВАХ СЕРНОЙ КИСЛОТЫ**

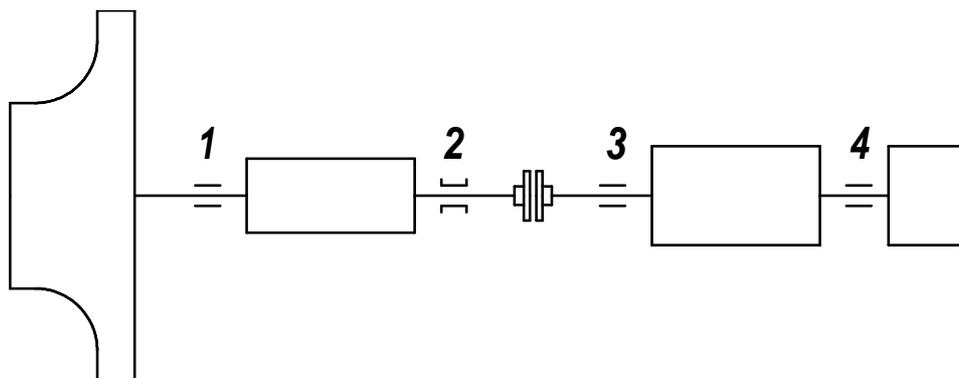
Рисунок 1 - Схема замера вибрации на подшипниках турбовоздуходувки
