# **VALIDAÇÃO DA SEGURANÇA ESTRUTURAL DE PAVIMENTOS EXISTENTES EM MADEIRA**

Dissertação submetida para satisfação parcial dos requisitos do grau de  
**MESTRE EM ENGENHARIA CIVIL — ESPECIALIZAÇÃO EM CONSTRUÇÕES CIVIS**

## **MESTRADO INTEGRADO EM ENGENHARIA CIVIL 2008/2009**

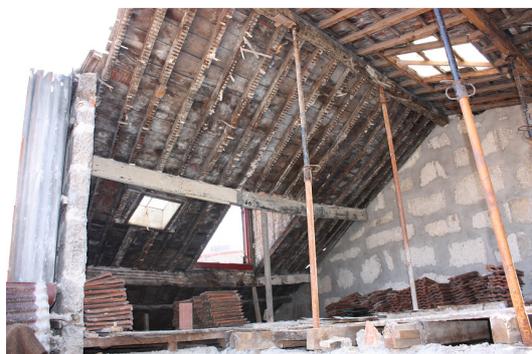
Fig. 4.27 – Deformações das madres da cobertura.

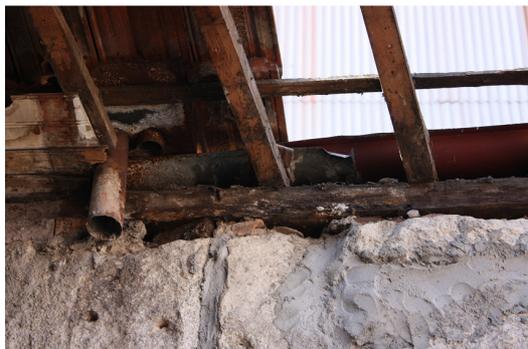
Fig. 4.33 – Elementos de recolha de águas da antiga cobertura.

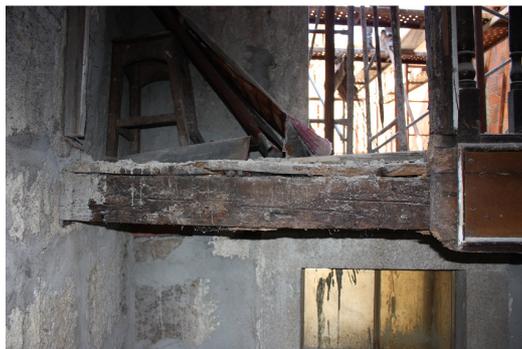
Fig. 4.34 – Degradação da viga de patamar final (3º piso – a eliminar).

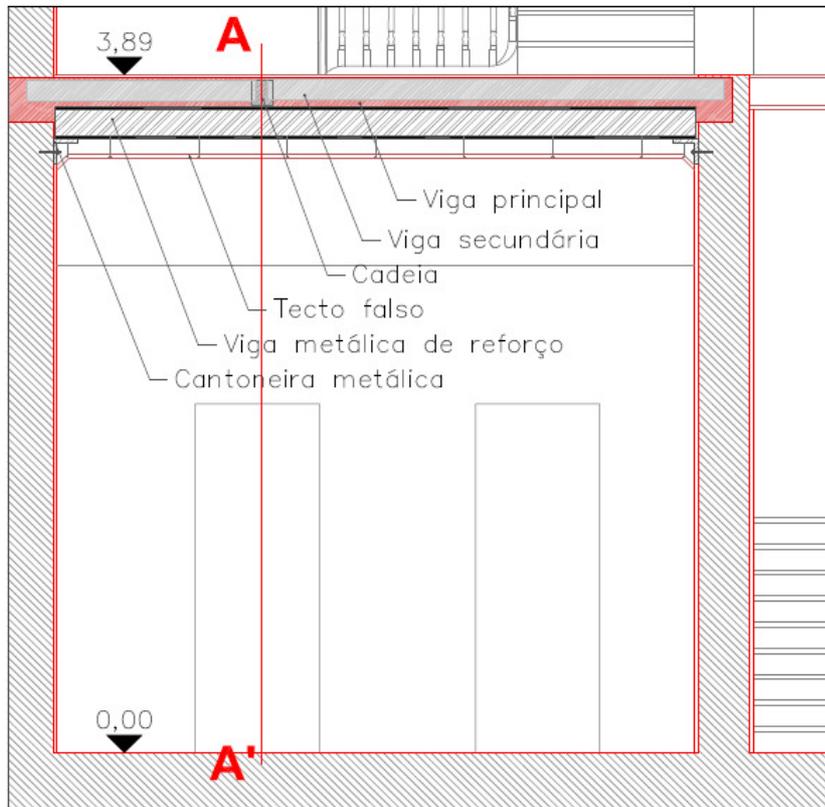
Fig. 4.41 – Alçado representativo da solução de reforço do pavimento do 1º andar.

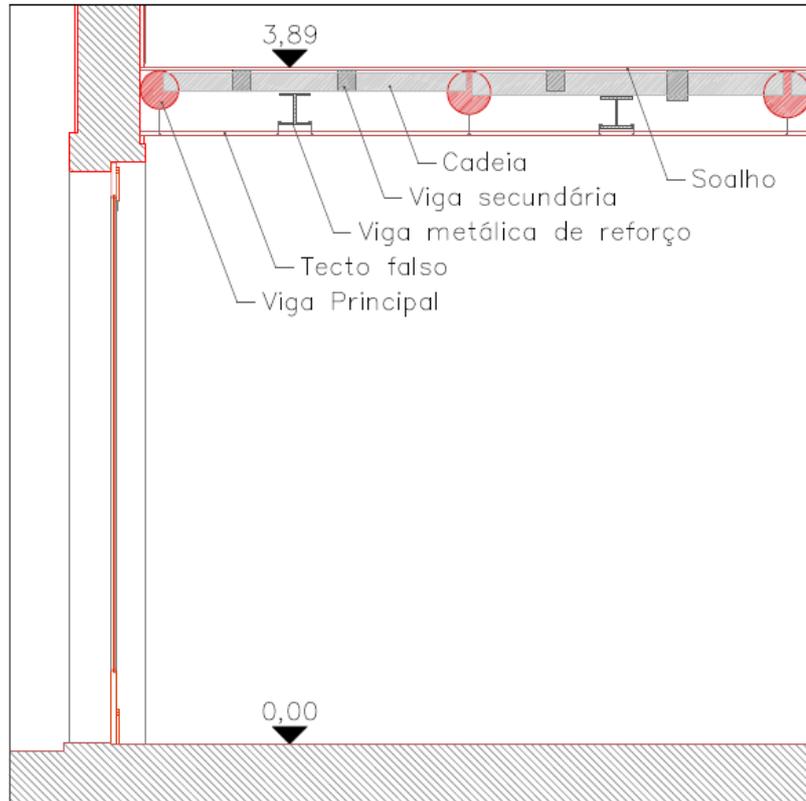
Fig. 4.42 – Corte AA' da solução de reforço do pavimento do 1º andar.

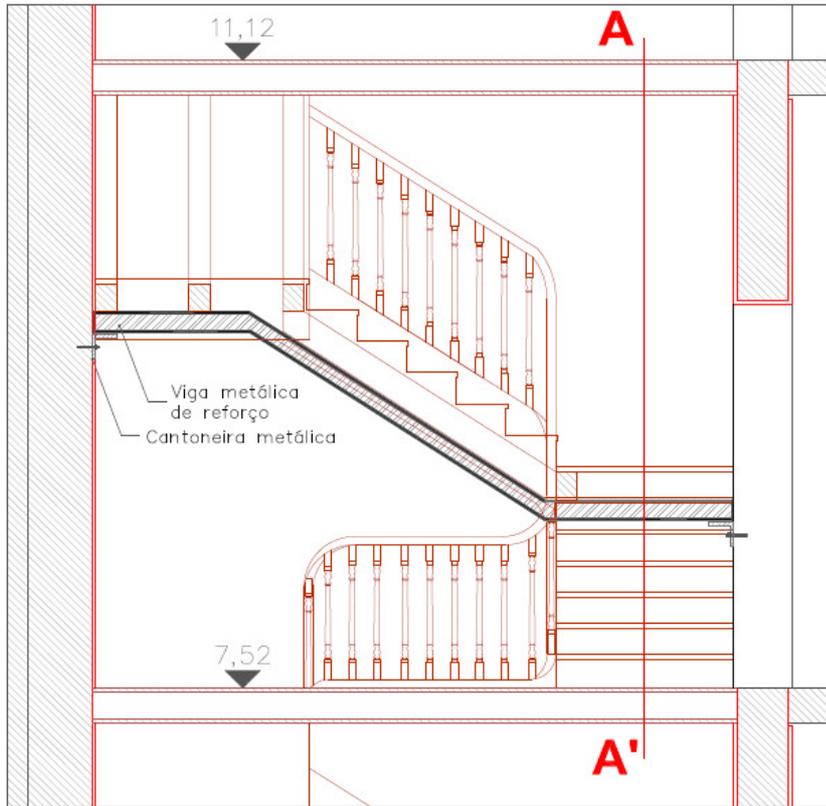
Fig. 4.43 – Alçado representativo da solução de reforço das escadas.

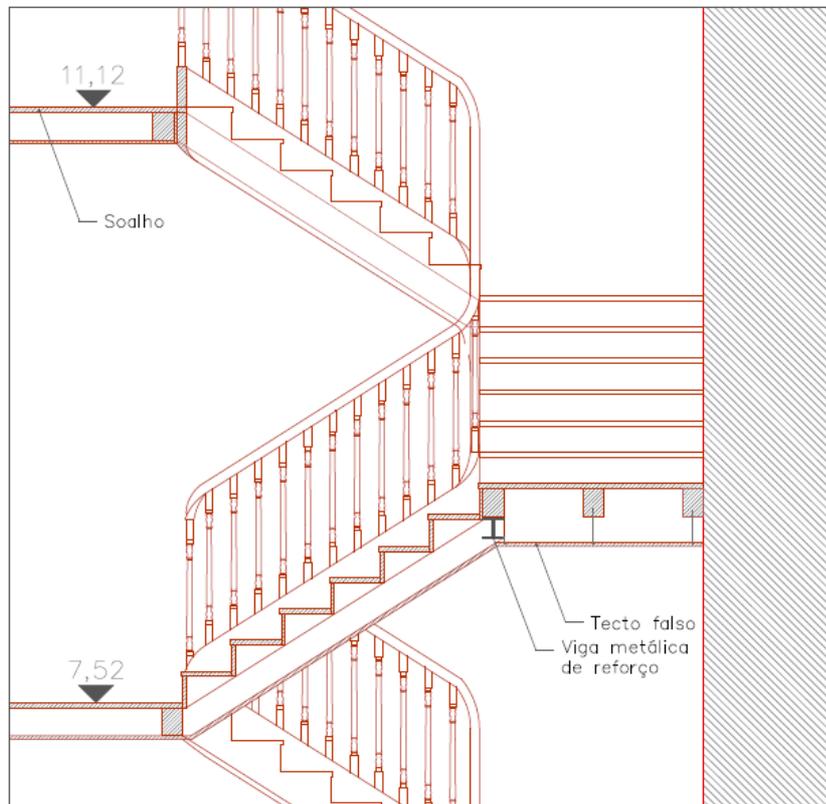
Fig. 4.44 – Corte AA' da solução de reforço das escadas.

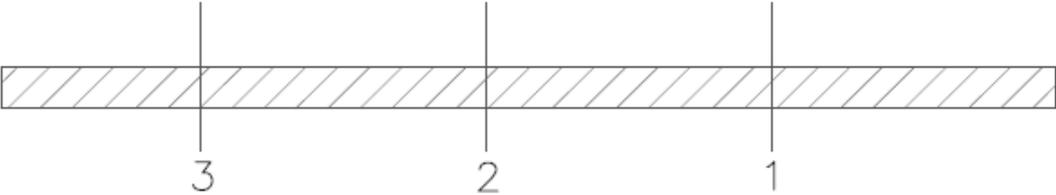
<p><b>Nota:</b> Face não visível porque se trata de uma viga de suporte da escada.</p>	
<b>ANÁLISE DE DEFEITOS</b>	
<b>NÓS</b>	
Não apresenta nós visíveis.	
<b>DESCAIO</b>	
Não apresenta descaio.	
<b>INCLINAÇÃO DO FIO</b>	
Inclinação do fio desprezável.	
<b>FENDAS</b>	
Canto:	
$L_f=0,92 \text{ m} \rightarrow l_{fA}=3 \text{ mm}; f_A=2 \text{ cm}; l_{fB}=3 \text{ mm}; f_B=5 \text{ cm} \rightarrow \frac{f_B}{h} = \frac{5,0}{18,0} = 0,28 \leq \frac{3}{5}; l_{fC}=3 \text{ mm}; f_C=4 \text{ cm}.$
