**ESTUDO E ANÁLISE DE UMA PONTE DE ARAME:  
UM CASO DE REABILITAÇÃO**

**LUÍS FILIPE BARBOSA MIRANDA**

*Dissertação apresentada à Faculdade de Engenharia da Universidade do Porto  
para obtenção do grau de Mestre em Reabilitação do Património Edificado,  
realizada sob a supervisão dos Professores, João Miranda Guedes, do Departamento de  
Engenharia Civil da Faculdade de Engenharia da Universidade do Porto, e Aníbal Costa, da  
Secção Autónoma de Engenharia Civil da Universidade de Aveiro.*

**Janeiro de 2006**

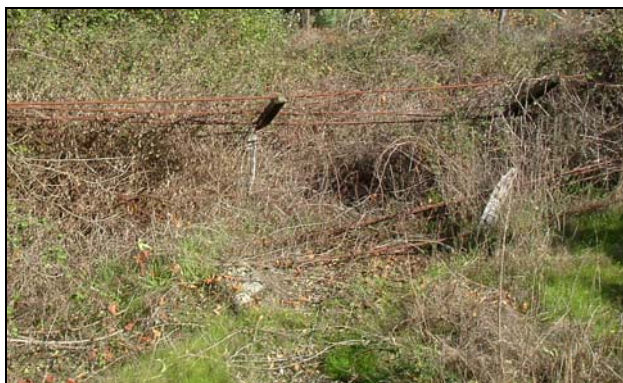
Apesar do seu estado de degradação actual ainda se podem ver vestígios dos barrotes que sustentavam o pavimento, muito provavelmente também de madeira. Nos cabos e pendurais foi possível identificar sinais de corrosão. Não se pôde efectuar o levantamento geométrico da estrutura.

Figura 2.50 – Vista dos quatro cabos de arame e de dois barrote (degradado).

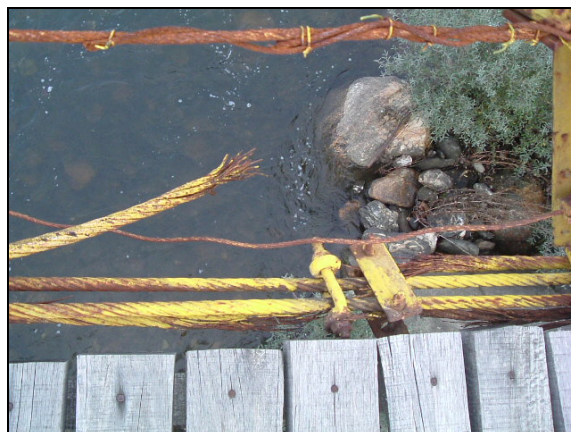
Figura 2.60 – Rotura de cabos entretanto substituídos.

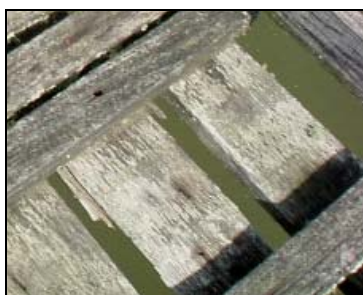
Verifica-se a degradação generalizada dos elementos de madeira (eucalipto), nomeadamente, o apodrecimento, a coloração diferencial, a existência de galerias e de pequenos furos circulares, a deterioração das ligações e a deformação das peças.

Figura 3.27 – Degradação de tábuas e revestimento do pavimento.

Para a reparação da madeira existente seria necessário proceder à avaliação do seu estado fitossanitário e à realização de ensaios laboratoriais às peças com influência no comportamento estrutural, nomeadamente barrotes e tábuas. Tendo em conta os resultados do ensaio determinar-se-ia a necessidade de reforço. Contudo, mesmo sem qualquer avaliação percebe-se que, pelo seu estado de degradação e pelas secções, a maioria da madeira não verificaria as condições mínimas de segurança. Haveria necessidade de raspar e regularizar as zonas podres, o que tornaria as secções, ainda mais, reduzidas. Mesmo adoptando o procedimento de reparação e reforço, dada a classe de risco a que a estrutura se encontra exposta e as características de durabilidade da madeira, seria necessário proceder, muito frequentemente, a tratamentos, o que tornaria cara a manutenção da estrutura.

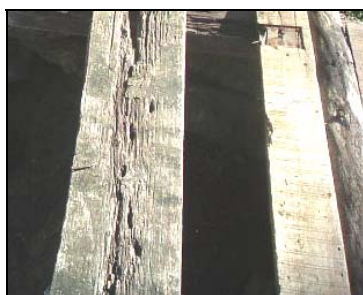
Figura 3.28 – Degradação de tábuas.

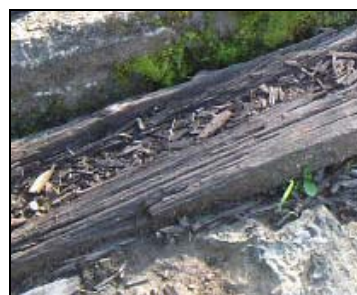
No caso dos barrotes, é junto aos encontros que se encontram mais degradados. Os restantes encontram-se, ao que se pôde constatar, em bom estado de conservação.

Figura 3.29 – Degradação do barrote junto ao encontro E2.

O apodrecimento da madeira deve-se, especialmente, ao ataque de fungos de podridão. A actuação dos fungos dá-se quando se encontra reunido um conjunto de condições, nomeadamente, uma humidade relativa a rondar os 20% e temperaturas de cerca de 20°C. Aparecem frequentemente em elementos de madeira em contacto directo com o terreno, como é o caso dos barrotes dos encontros. Naturalmente, existem produtos eficazes que fazem com que, mesmo quando se encontram reunidas as referidas condições, a acção destes e outros agentes seja bloqueada.

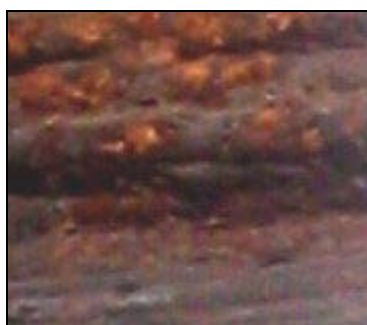
O tratamento de protecção original dos arames encontra-se, em vários pontos, claramente fissurado, e chega mesmo a destacar-se em algumas situações. Nestas condições, como era de esperar, observam-se indícios de corrosão em diversos casos (Costa *et al.*, 2005-b).

Figura 3.31 – Pormenor de zona de corrosão num cabo principal.

O simples facto de o arame se encontrar exposto ao ambiente é suficiente para que o processo de corrosão se inicie. Com o revestimento de protecção degradado, como se verifica neste caso, o processo de oxidação do ferro fica facilitado.

Em situações extremas, deverá proceder-se à substituição dos elementos degradados por outros com as mesmas características. Nas restantes situações, as superfícies devem ser limpas, com o auxílio de uma lixa, de modo a ficarem livres de poeiras, óxidos, gorduras e camadas protectoras.

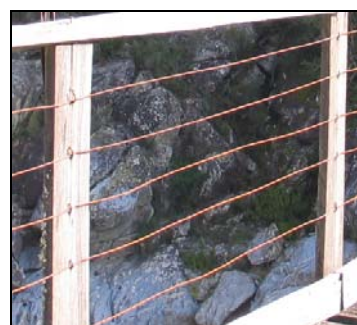
Figura 3.32 – Corrosão nos arames das guardas.

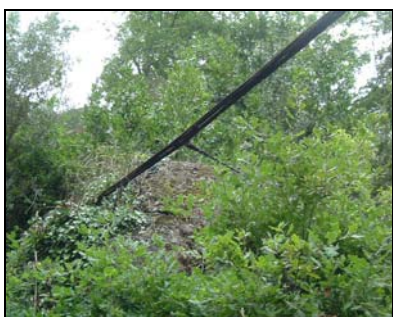
A colonização biológica pode provocar danos severos na estrutura. No caso do encontro E1 há plantas de médio porte que se encontram entre cabos (figura 3.35) e que podem aumentar os níveis de tensão nos cabos para valores demasiado elevados.

A acção dos agentes biológicos pode também ter, neste caso, efeitos negativos na estabilidade das ancoragens uma vez que provoca a degradação do seu material de recobrimento e do material da rocha, essencialmente por acção mecânica, resultado do crescimento de raízes.

Figura 3.34 – Aspecto do encontro E1.

Pensa-se que a principal causa da intensa colonização biológica que se faz sentir, em especial junto do encontro E1, se deve à falta de manutenção. Este tipo de situações ocorre, nos encontros, quando se verificam níveis de humidade consideráveis, muitas vezes devidos a uma elevada porosidade e permeabilidade da rocha. Aliado a esta situação encontra-se a inexistência de um agente biocida.

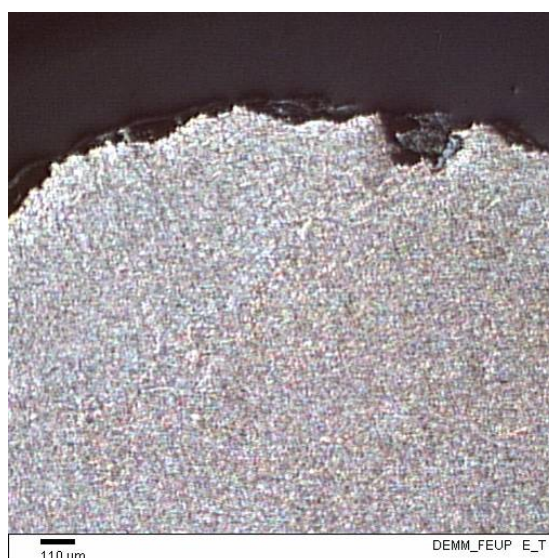
Figura 4.2 – Secção transversal corroída.

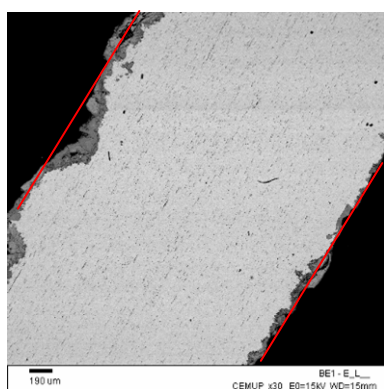
Em observações à vista desarmada constatou-se que, de todas as amostras disponíveis a E era a que se encontrava mais degradada por acção da corrosão. Observou-se o provete E com a finalidade de determinar a percentagem e o tipo de corrosão que o afecta. As figuras 4.6 e 4.7 dão uma ideia da corrosão observada neste provete e a figura 4.8 a estrutura cristalina do material.

Figura 4.6 – Secção longitudinal do provete E (30x).

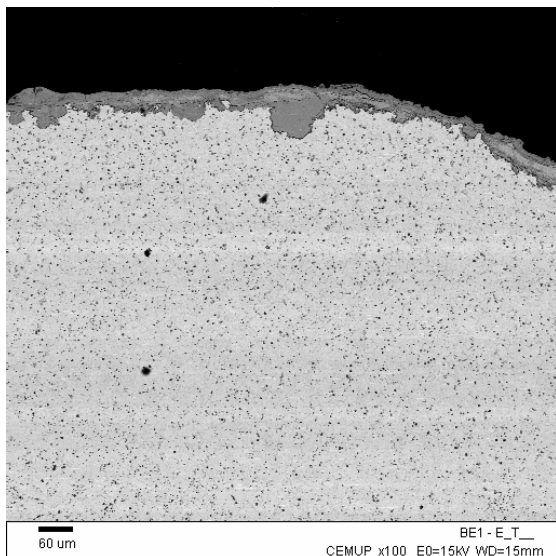
Nas figuras 4.9 e 4.10 pode ver-se a secção transversal da amostra onde também são visíveis fenómenos de corrosão.

Figura 4.9 – Secção transversal do provete E (100x).

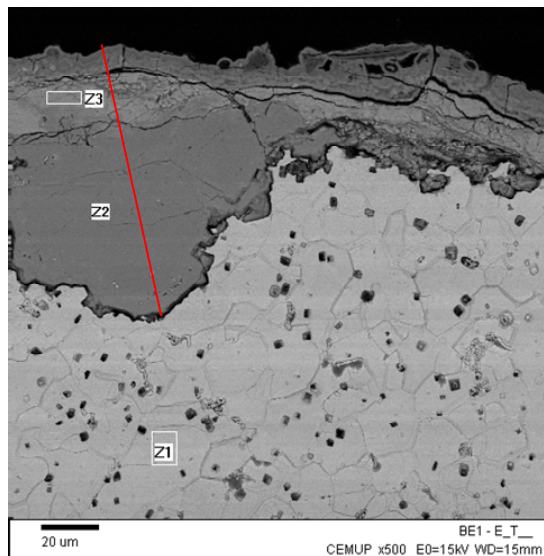
Figura 4.10 – Secção transversal do provete E (500x).

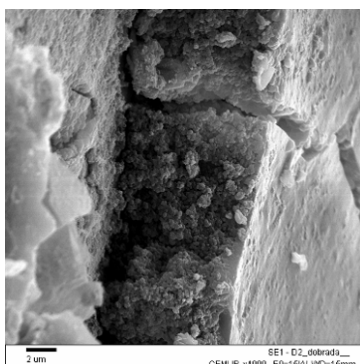
Figura 4.18 – Fissuras no revestimento (4000x).

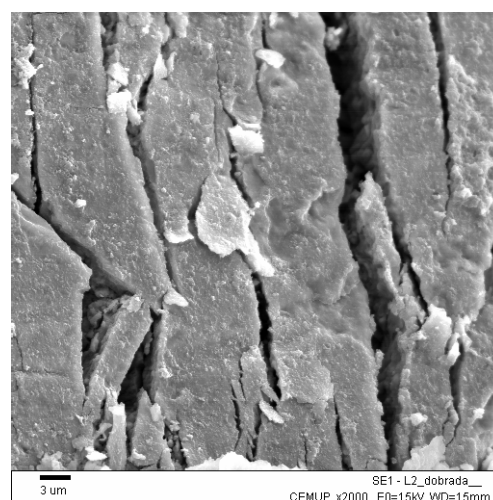
Figura 4.29 – Fissuras do revestimento (2000x).

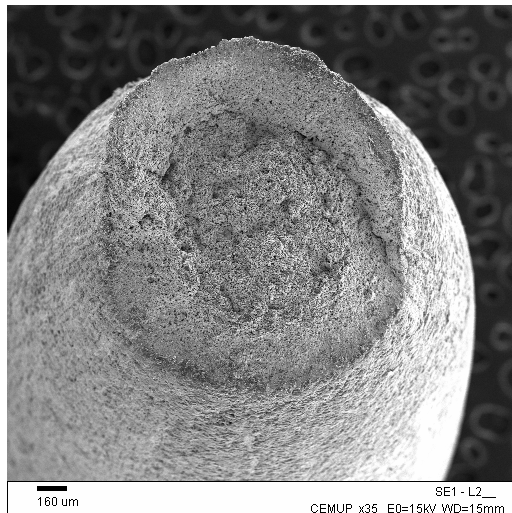
No provete L2 fracturado foram identificadas duas áreas na superfície de fractura: lateral e central. Na figura 4.32 pode observar-se o aspecto da fractura de L2. Na figura 4.33 identificam-se as zonas lateral e central.

Figura 4.32 – Aspecto da superfície de fractura do provete L2 (fracturado) (35X).

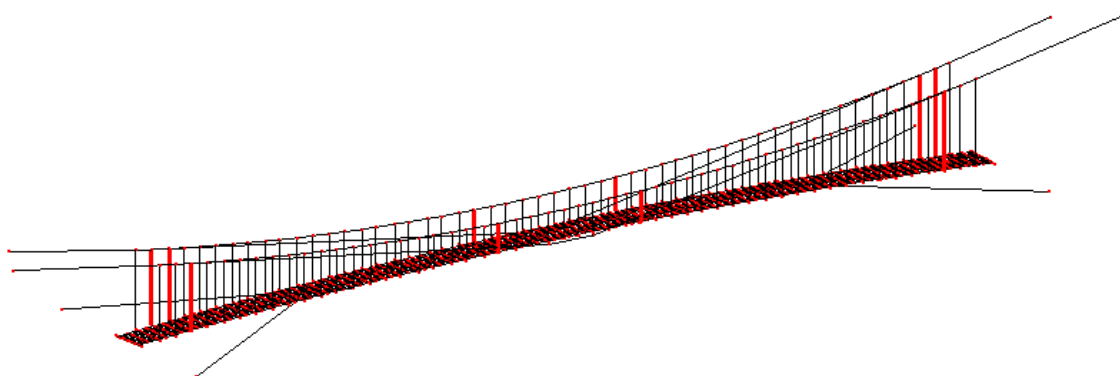
Quanto aos pendurais, 10 elementos não verificam as condições de segurança nesta situação de cálculo, apresentando uma tensão ligeiramente superior à tensão resistente (214,7MPa), podendo ponderar-se o seu reforço. Os elementos em causa encontram-se assinalados na figura 5.33.

Figura 5.33 – Pendurais que não verificam as condições de segurança.
