# **INSPECÇÃO E REABILITAÇÃO DE ESTRUTURAS SEGUNDO A NP EN 1504 – CASO DE OBRA**

Dissertação submetida para satisfação parcial dos requisitos do grau de  
**MESTRE EM ENGENHARIA CIVIL — ESPECIALIZAÇÃO EM MATERIAIS E PROCESSOS DE  
CONSTRUÇÃO**

Situada no Alto Minho, numa zona verde ainda em expansão com acesso pela avenida 25 de Abril (Fig. 3.1). A obra em questão é uma habitação unifamiliar de construção tradicional Portuguesa.

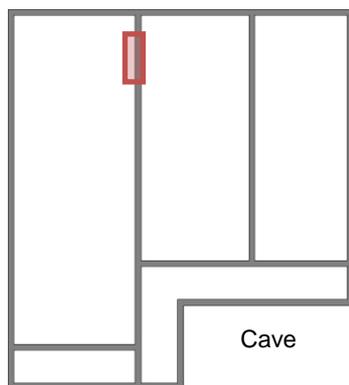
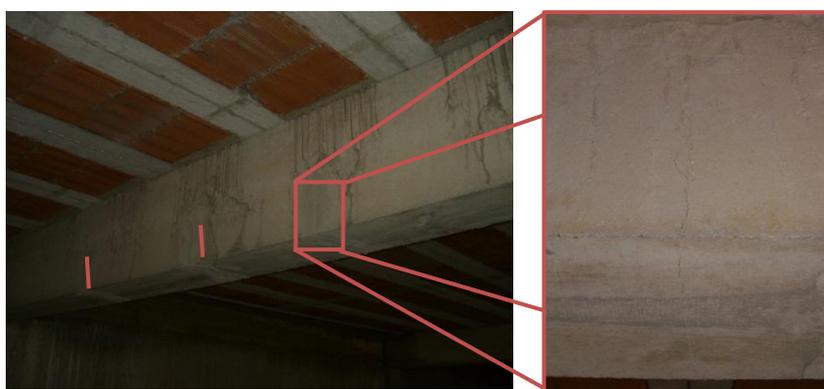
Apesar de ainda se encontrar em fase de construção, a estrutura apresenta fendilhação (Fig. 3.5) que em alguns casos, atinge aberturas de 1cm, que são bem relevantes para a segurança e durabilidade da estrutura. Esta fendilhação surge para cargas inferiores às de serviço, visto que ainda não tinham sido colocado qualquer tipo de revestimento nem as sobrecargas pela utilização da habitação. Todas as vigas que suportam a laje do rés-do-chão e as de coroamento da cobertura, apresentam esta patologia. As restantes vigas presentes em projecto não foram avaliadas por serem vigas invertidas e a sua aproximação seria feita pela cobertura.

Fig. 3.5 – Fendilhação em viga (V2)

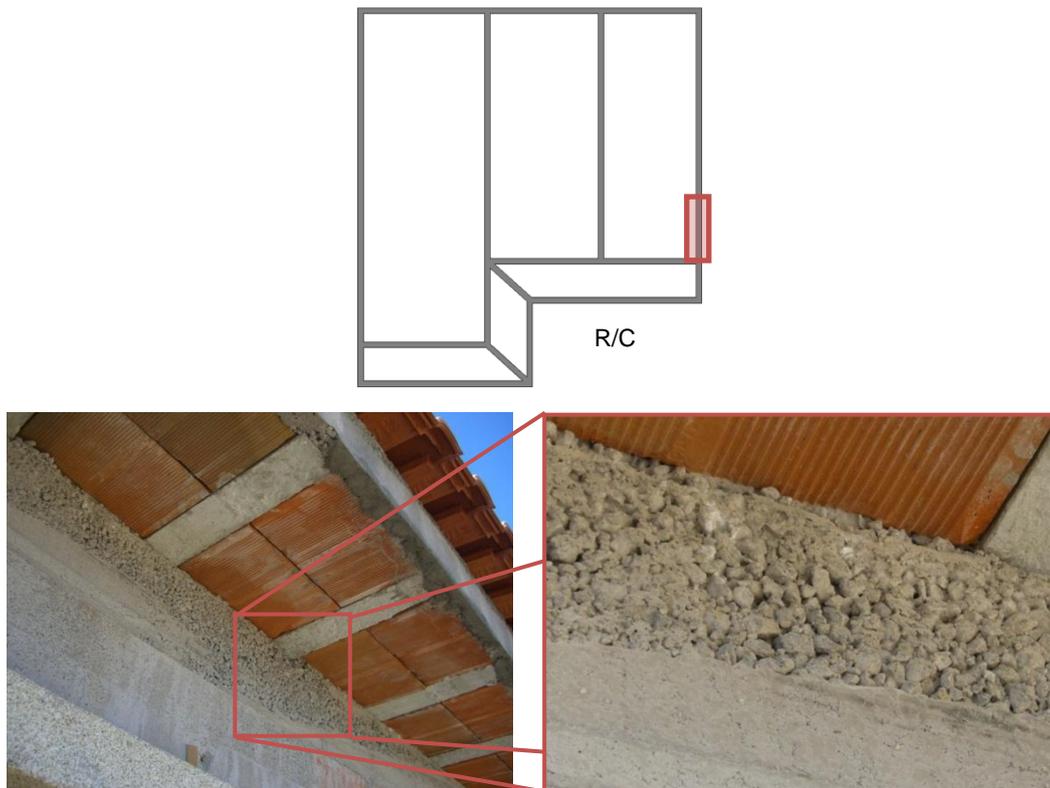
A juntar a este facto, a deficiente colocação e compactação do betão fresco assim como o tipo de cofragem e seu desmoldante originaram, em todos os elementos de betão, patologias como “ninhos de brita” (Fig. 3.6) e vazios na superfície (Fig.3.7).

Todos estes factores, levaram a que o ar emulsionado na amassadura, não fosse libertado aquando da colocação e compactação, criando assim vazios.

Fig. 3.6 – “Ninhos de Brita”

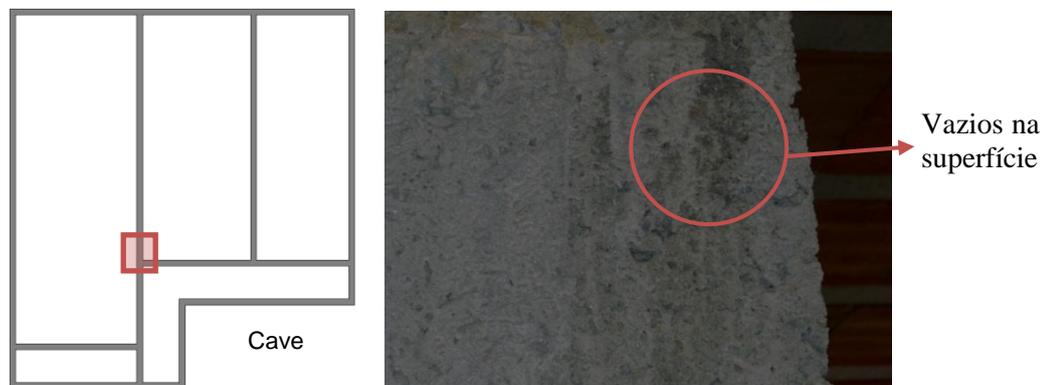
Fig. 3.7 – Vazios na superfície (P9)

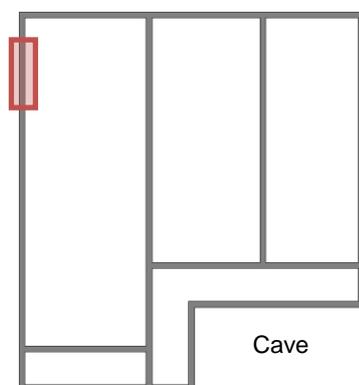
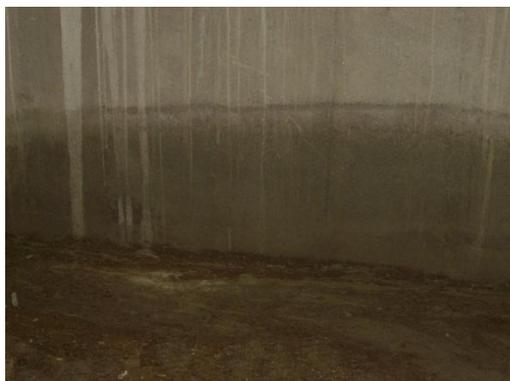
A elevada porosidade demonstrada em todos os elementos estruturais de betão é causadora de várias patologias, principalmente nos elementos em contacto com o terreno e as águas que provêm deste. Nos muros da cave nota-se penetração de água por capilaridade acentuada chegando a atingir 1m de altura. Em toda a franja capilar notam-se eflorescências (Fig. 3.8) de sais provenientes do betão e junto da laje de piso apresenta escorrências (Fig. 3.9). A água ao penetrar no betão, com esta gravidade, não só transmite ao interior a humidade como arrasta com ela substâncias nocivas ao betão e armaduras e limpa do seio de betão a alcalis, degradando mais rapidamente toda a estrutura.

Fig. 3.8 – Eflorescências

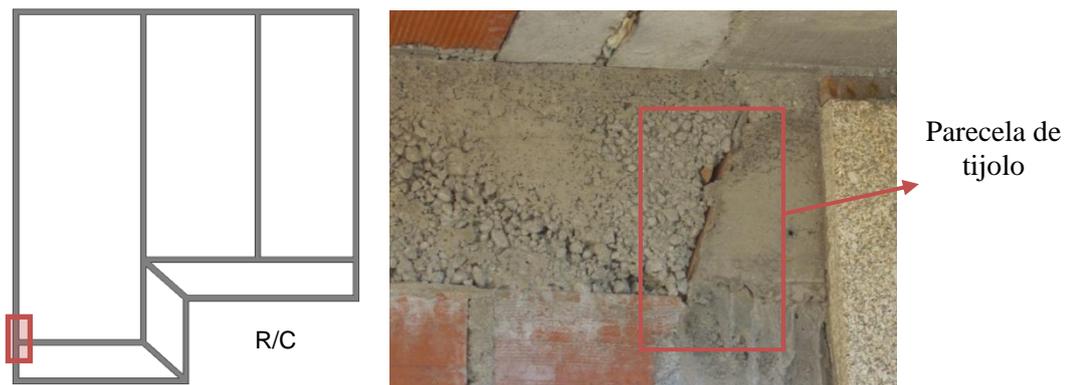
Em dois pontos de ligação entre diferentes elementos estruturais, foram detectadas descontinuidades. Estas são provocadas por descuidos na colocação de betão. A não limpeza das cofragens deixou uma parcela de tijolo (Fig. 3.10), impedindo a correcta distribuição de esforços na secção. Outra descontinuidade detectada é a presença de uma junta de betonagem (Fig. 3.11). Esta patologia proporciona uma distribuição de esforços errada na estrutura que poderá não estar contemplada em projecto, podendo assim agravar a débil resistência que apresenta.

Fig. 3.10 – Parcela de tijolo (ligação viga-pilar no rés-do-chão)

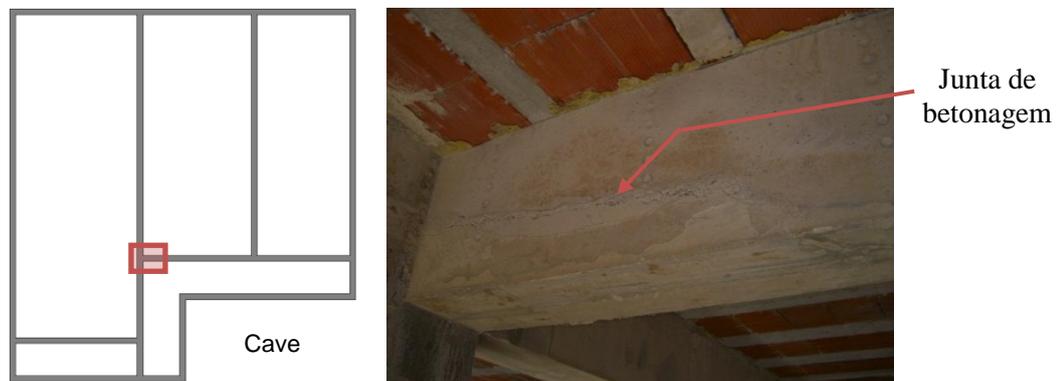
Fig. 3.11 – Junta de betonagem (V1)

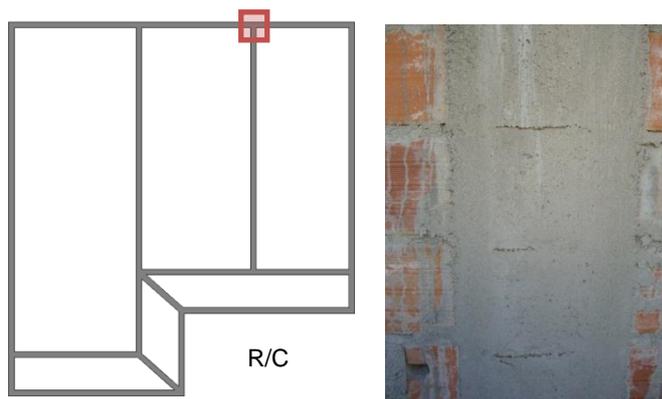
Desta forma é necessário que o aço esteja devidamente embebido na matriz do betão. Em algumas zonas existe falta de recobrimento (Fig. 3.12) das armaduras em elementos estruturais. Em pilares de periferia, o aço está à superfície expondo zonas com corrosão (óxido de ferro). A durabilidade é bastante diminuída pois a formação de óxido de ferro é prejudicial, o seu aumento de volume acrescenta tensões internas que promovem o destacamento do betão e de todo o revestimento adjacente. A redução da secção do varão de aço acarreta também problemas a nível estrutural, podendo chegar a um ponto onde a secção disponível não é suficiente para suportar as tensões instaladas.

Fig. 3.12 – Recobrimento insuficiente

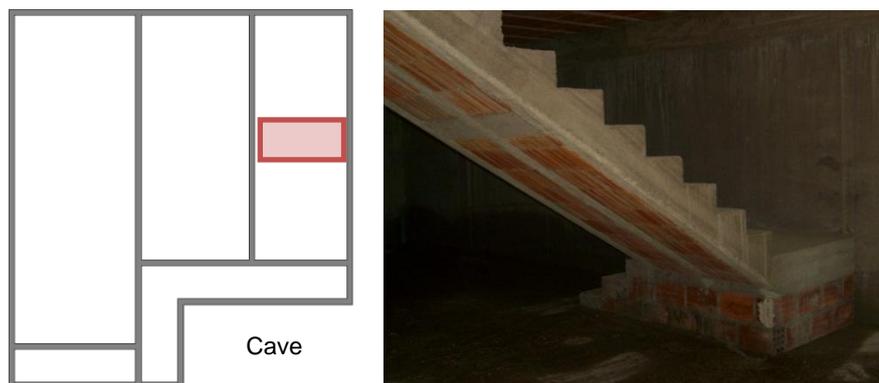
Durante a inspeção verificou-se também que havia diferenças entre o que foi determinado pelo projectista e o que foi realizado pelo empreiteiro, não havendo certezas absolutas de que a solução adoptada seja a mais segura. Um dos casos mais flagrante foi a escada de acesso ao piso superior (Fig. 3.13) que estava destinada a ser em betão armado e foi realizada em laje aligeirada de vigota e tijolo.

Fig. 3.13 – Laje de escadas

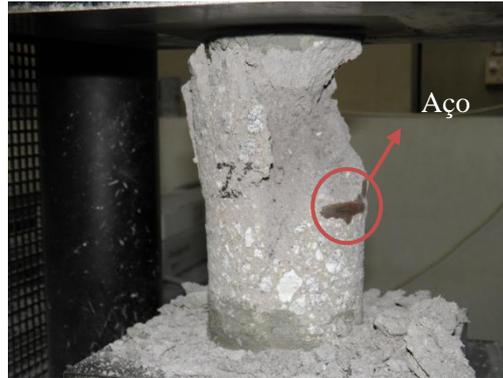
Os provetes desagregavam quando eram submetidos à rotura (Fig. 3.20). Os provetes submetidos ao ensaio de compressão simples deveriam, para a classe C16/20, apresentar valores de tensão médios de 24 MPa. Os resultados do ensaio são demasiado inferiores à classe prevista, donde se pode concluir que a estrutura não é segura a nenhum dos intervenientes devendo assim ser considerada perigosa.

Fig. 3.20 – Tipo de rotura do provete

Desta forma, uma análise de viabilidade, deve ser realizada para que seja adoptada a melhor solução para a reabilitação da estrutura.

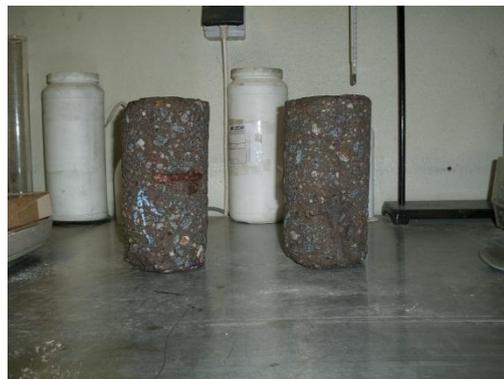
Após os ensaios é possível observar que a franja capilar vai até o topo da amostra (Fig. 3.28), isto significa uma elevadíssima absorção por capilaridade. Se não houver uma boa impermeabilização a água proveniente do terreno irá infiltrar-se na cave sem dificuldade.

Fig. 3.28 – Franja capilar no fim do ensaio

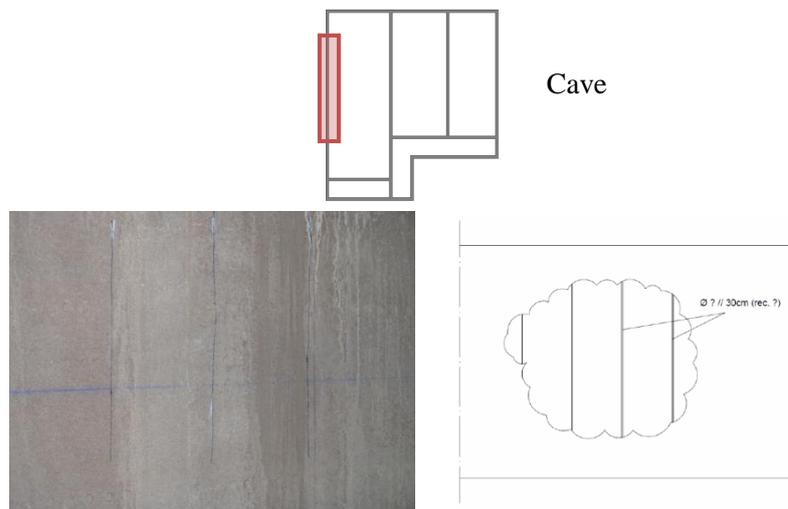
Na proximidade do pilar P3 não se detectou armadura no lado interior da cave. À direita do pilar P5 foi detectada a presença de armadura (Fig. 3.29), espaçada de 30 cm, mas não foi possível determinar o diâmetro, possivelmente devido ao recobrimento. Nos muros, a armadura deveria fazer uma malha quadrada, ou seja, com armadura vertical e horizontal. A vertical de diâmetro de 10 mm e espaçadas em 15 cm. A horizontal de diâmetro de 8 mm e espaçadas em 20 cm.

Fig. 3.29 – Armadura detectada na zona 1

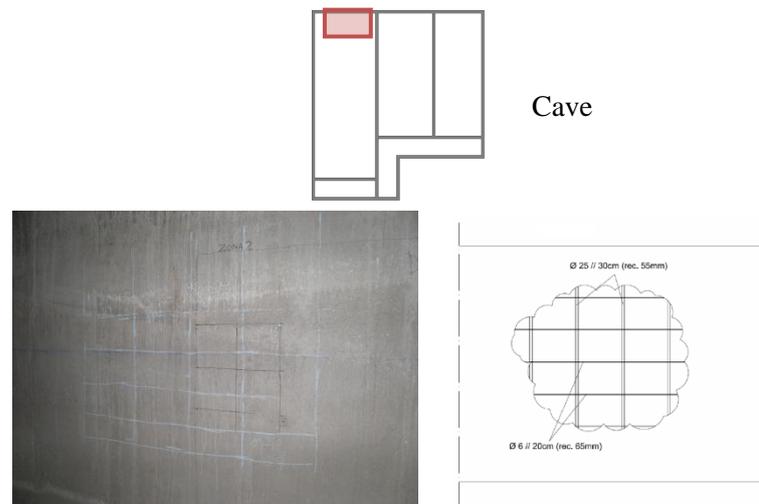
Na zona 2 foram encontradas armaduras em ambas as direcções (Fig. 3.30). Na vertical detectou-se um varão de diâmetro de 25 mm, espaçados em 30 cm e com recobrimento de 55 mm. Na horizontal detectou-se um varão de diâmetro de 6 mm, espaçados em 20 cm e com recobrimento de 65 mm. Nos muros, a armadura deveria fazer uma malha quadrada, ou seja, com armadura vertical e horizontal. A vertical, de diâmetro de 10 mm e espaçadas em 15 cm. A horizontal, de diâmetro de 8 mm e espaçadas em 20 cm.

Fig. 3.30 – Armadura detectada na zona 2

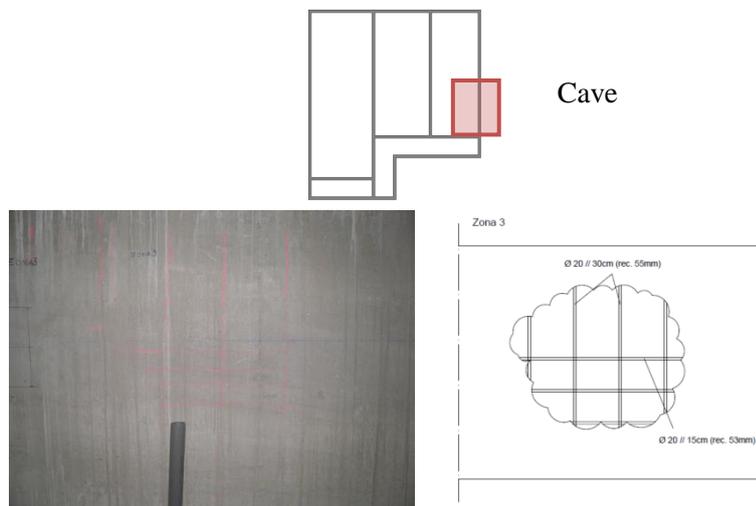
Foi detectada armadura horizontal apenas na metade inferior do Muro (Fig. 3.31). Entre o pilar P21 e o pilar P20 não foi detectada qualquer armadura. Nos muros, a armadura deveria fazer uma malha quadrada, ou seja, com armadura vertical e horizontal. A vertical de diâmetro de 10 mm e espaçadas em 15 cm. A horizontal de diâmetro de 8 mm e espaçadas em 20 cm.

Fig. 3.31 – Armadura detectada na zona 3

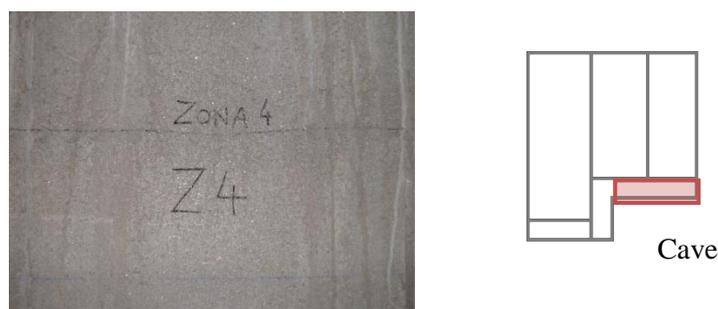
Na Zona 4, situada entre o pilar P15 e P20, não foi detectada qualquer armadura. Nos muros, a armadura deveria fazer uma malha quadrada, ou seja, com armadura vertical e horizontal. A vertical de diâmetro de 10 mm e espaçadas em 15 cm. A horizontal de diâmetro de 8 mm e espaçadas em 20 cm.

Fig. 3.32 – Armadura detectada na zona 4

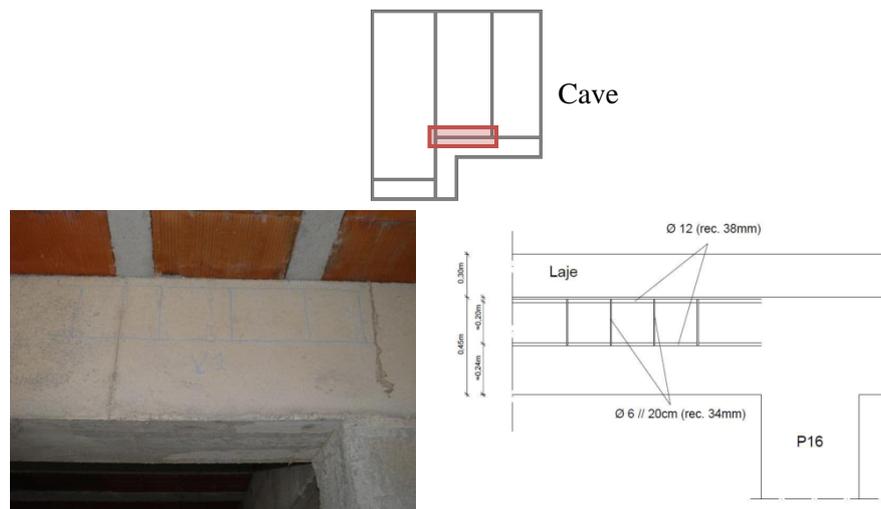
A viga V1, situada na cave, deveria apresentar, na zona ensaiada, armadura superior de  $3\phi 12$ , inferior de  $4\phi 12$  e estribos de  $\phi 6$  espaçados em 18cm. Como demonstra a Fig. 3.33, não só foi difícil a detecção da armadura como esta se encontra mal posicionada em relação ao previsto em projecto. O ensaio não permitiu descobrir todos os varões, desta forma, estes são uma incógnita, não sabendo se existem ou não.

Fig. 3.33 – Armadura detectada na Viga V1 cave

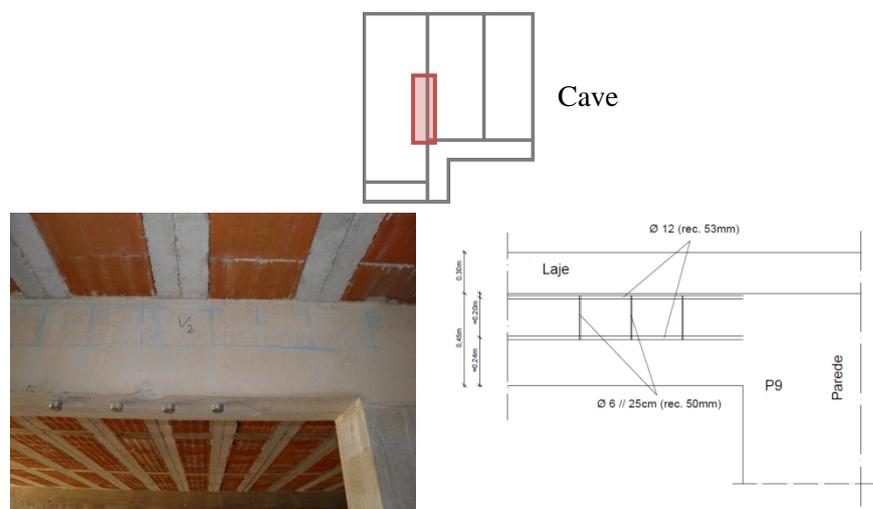
A viga V2, deveria apresentar, na zona ensaiada, armadura superior de  $2\phi 12 + 4\phi 20$ , inferior de  $5\phi 20$  e estribos de  $\phi 6$  espaçados em 10 cm. Como demonstra a Fig. 3.34, a colocação da armadura não é a correcta comparando com o definido em projecto. O ensaio não permitiu descobrir todos os varões, desta forma, estes são uma incógnita, não sabendo se existem ou não.

Fig. 3.34 – Armadura detectada na Viga V2

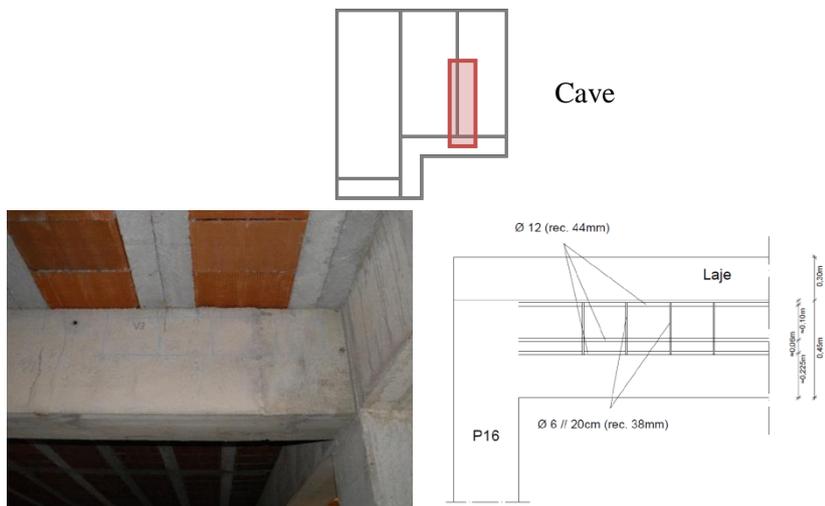
A viga V3, deveria apresentar na zona ensaiada armadura superior de 2 $\phi$ 12, inferior de 5 $\phi$ 20 e estribos de  $\phi$ 6 espaçados em 18 cm. Como demonstra a Fig. 3.35, a colocação da armadura está incorrecta comparativamente com o definido em projecto. O ensaio não permitiu descobrir todos os varões, desta forma, estes são uma incógnita, não sabendo se existem ou não.

Fig. 3.35 – Armadura detectada na Viga V3

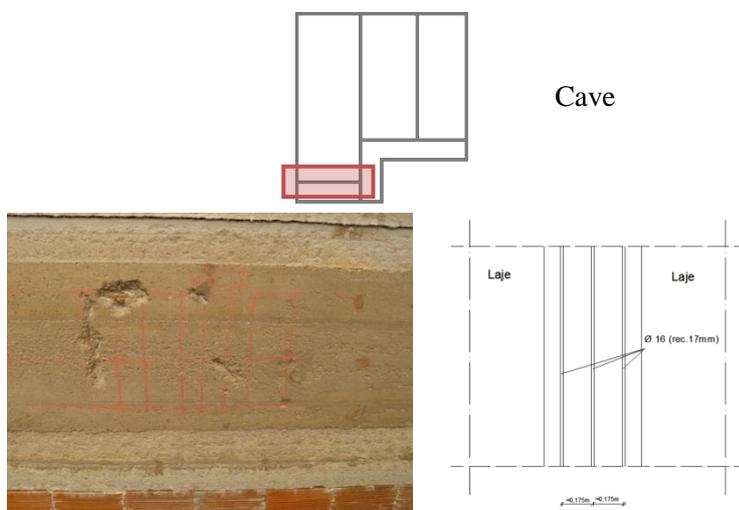
A viga VE, é uma viga embebida projectada para suportar uma parede de fachada do piso superior e manter-se escondida na laje. Esta deveria apresentar na zona ensaiada armadura superior de 2 $\phi$ 12, inferior de 5 $\phi$ 12 e estribos de  $\phi$ 6 espaçados em 10 cm. Como demonstra a Fig. 3.36, a armadura inferior é apenas constituída por 3 $\phi$ 16 e não foram detectados os estribos. O ensaio não permitiu descobrir todos os varões, desta forma, estes são uma incógnita, não sabendo se existem ou não.

Fig. 3.36 – Armadura detectada na Viga VE

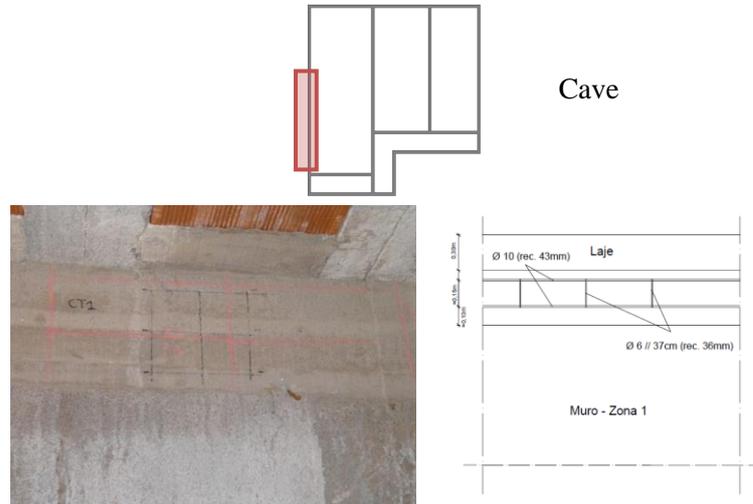
A viga CT, é uma viga de travamento que se encontra embebida nos muros da cave. Esta deveria apresentar, na zona ensaiada, armadura superior de  $3\phi 12$ , inferior de  $4\phi 12$  e estribos de  $\phi 6$  espaçados em 18 cm. Como demonstra a Fig. 3.37, a armadura inferior é apenas constituída por  $\phi 10$ . O ensaio não permitiu descobrir todos os varões, desta forma, estes são uma incógnita, não sabendo se existem ou não.

Fig. 3.37 – Armadura detectada na Viga CT

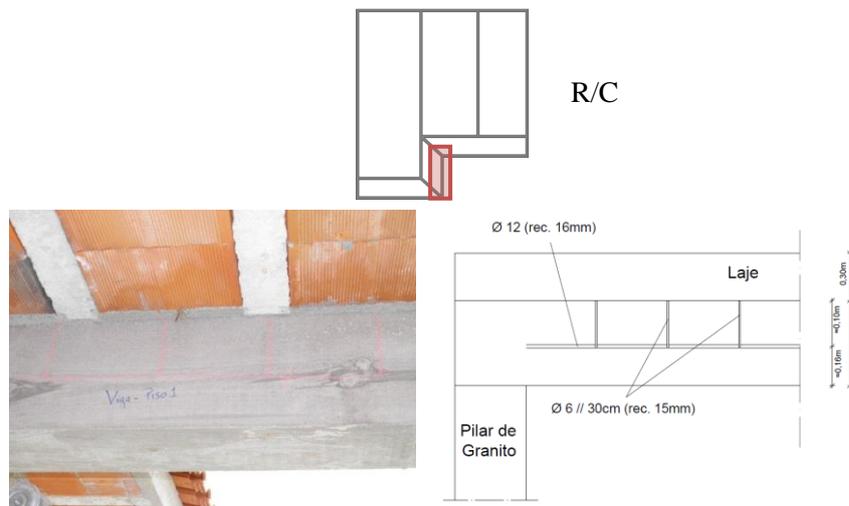
A viga V1 situada no rés-do-chão, é uma viga de coroamento da laje de cobertura. Esta deveria apresentar, na zona ensaiada, armadura superior de  $3\phi 12$ , inferior de  $4\phi 12$  e estribos de  $\phi 6$  espaçados em 18 cm. Como demonstra a Fig. 3.38, a armadura inferior é apenas constituída por  $\phi 12$ . O ensaio não permitiu descobrir todos os varões, desta forma, estes são uma incógnita, não sabendo se existem ou não.

Fig. 3.38 – Armadura detectada na Viga V1 R/Chão

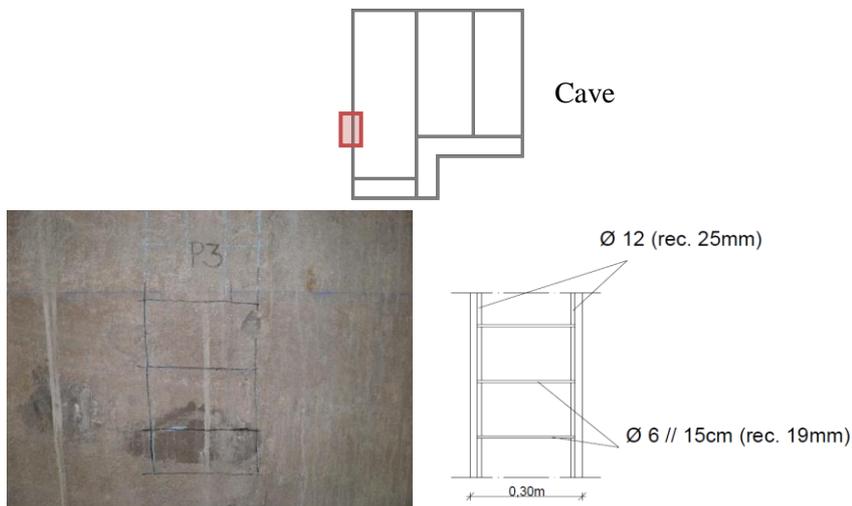
O pilar P3 deveria apresentar na zona ensaiada armadura longitudinal de 6 $\phi$ 12, e transversal de  $\phi$ 6 espaçados em 15 cm. Como demonstra a Fig. 3.39, a armadura inferior é apenas constituída por 3 $\phi$ 16. O ensaio não permitiu descobrir todos os varões, desta forma, estes são uma incógnita, não sabendo se existem ou não.

Fig. 3.39 – Armadura detectada no Pilar P3
