CASAS DE QUINTA NO DOURO – PROPOSTA PARA UM MANUAL DE INTERVENÇÃO

MARIA CAROLINA GUEDES OSÓRIO AGUIAR DE PINHO

Dissertação submetida para satisfação parcial dos requisitos do grau de
MESTRE EM ENGENHARIA CIVIL — ESPECIALIZAÇÃO EM CONSTRUÇÕES

5. CAIXILHARIAS EM MADEIRA. QUINTAS NO DOURO- CARACTERIZAÇÃO CONSTRUTIVA E PROPOSTA DE REABILITAÇÃO	57
5.1. INTRODUÇÃO	57
5.2. CAIXILHARIA TRADICIONAL EM MADEIRA	58

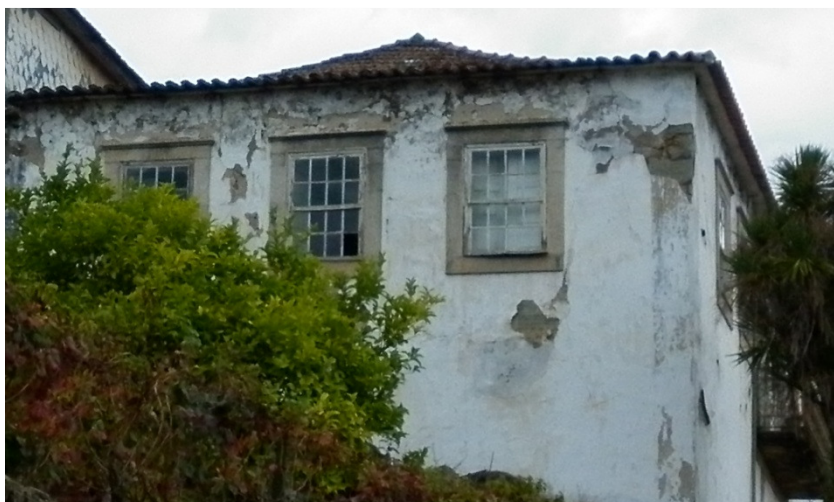
Fig. 4.25 – Revestimento exterior degradado

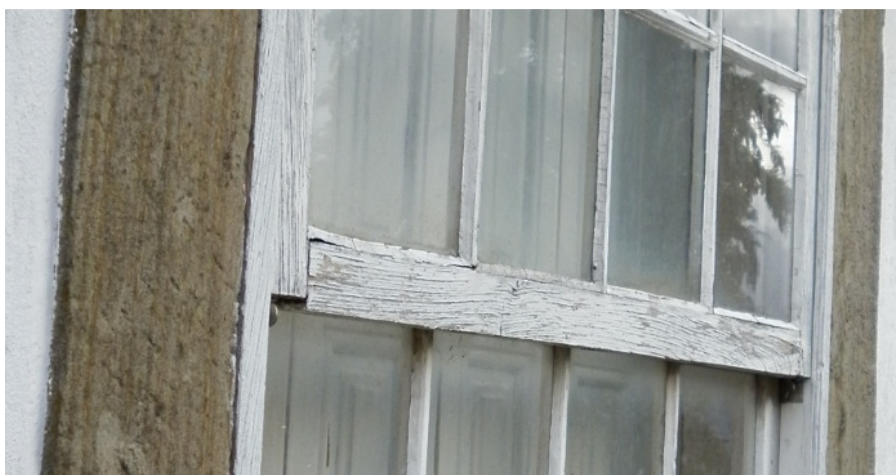
Fig. 5.12 – Janela de guilhotina com anomalias evidentes: decomposição da lenhina e fendas longitudinais

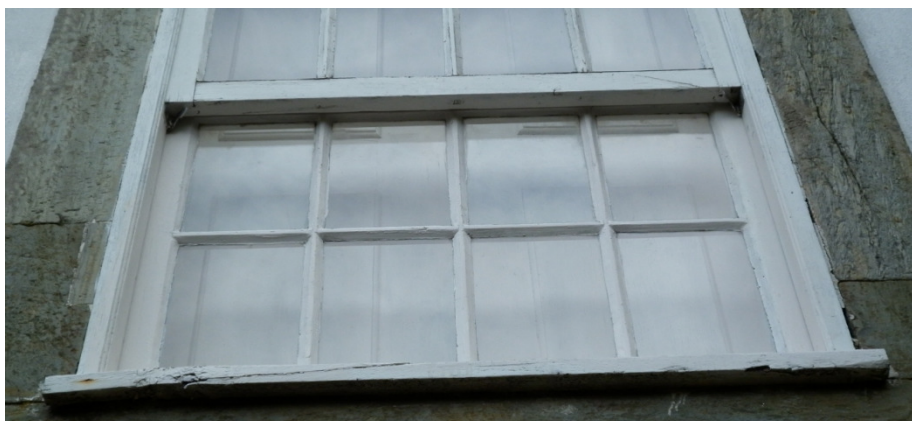
Fig. 5.13 – Janela de guilhotina com elemento em madeira do parapeito partido dando origem à entrada de humidade

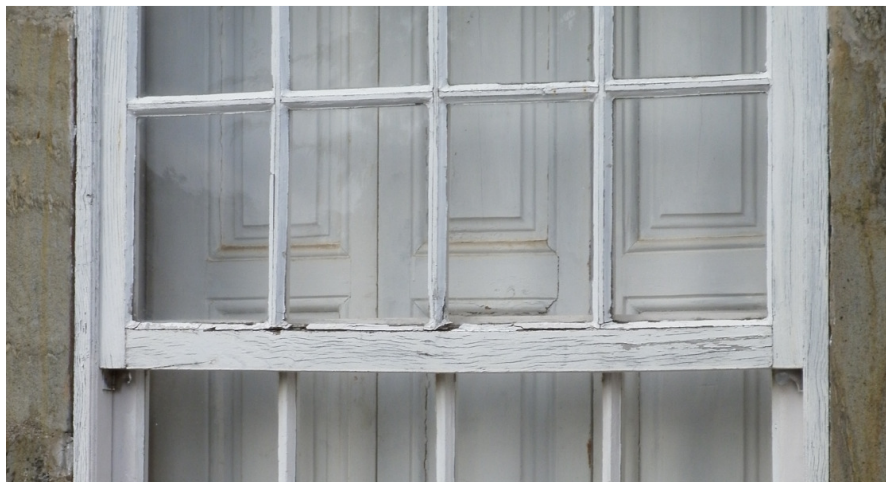
Fig. 5.14 – Janela em guilhotina com deterioração pronunciada ao nível das massas e betumes de suporte dos vidros e ao nível da madeira

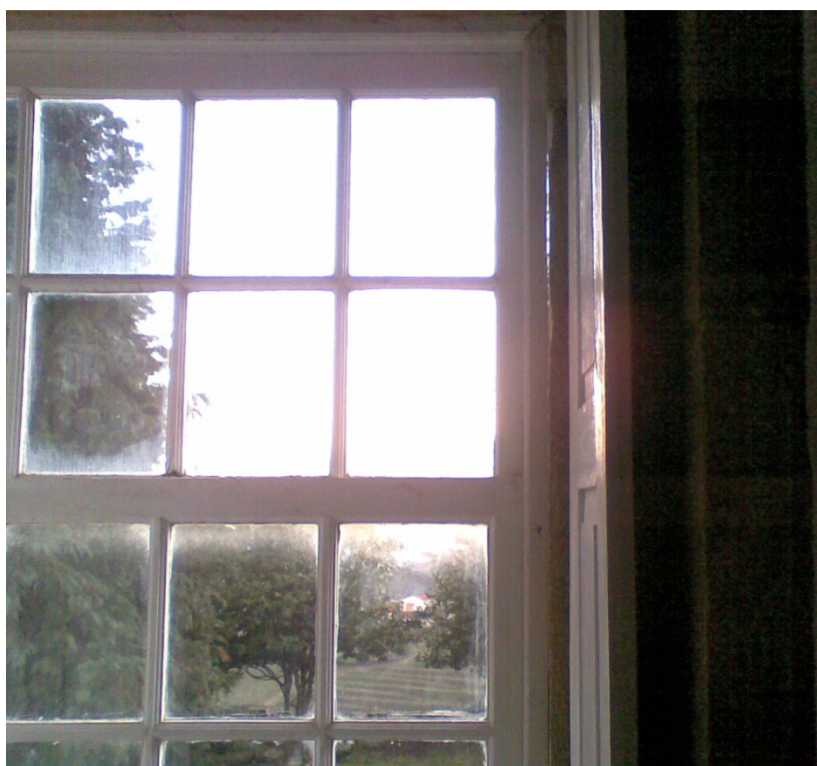
A estanquidade ao ar pode ser melhorada, mantendo a caixilharia existente, através de materiais e técnicas contemporâneas. As principais causas desta anomalia estão associadas à inexistência ou à retração dos vedantes existentes. As deformações excessivas da madeira podem também favorecer a formação de entradas de ar.

Fig. 5.15 – Folga na ligação entre o aro e o vão

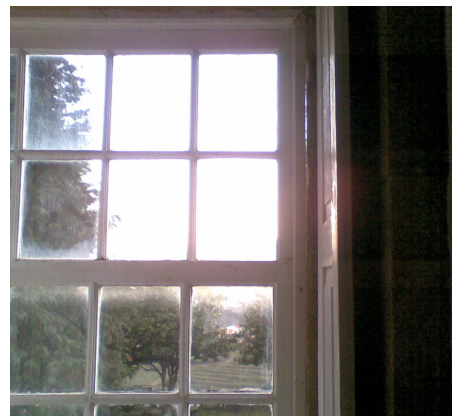
a) DEFICIÊNCIA NAS LIGAÇÕES POR MÁ CONCEPÇÃO/DEGRADAÇÃO

Deficiente ligação entre o caixilho e o vão, permitindo a entrada de água.

A origem deste problema está na execução, aquando da instalação do aro do caixilho deveria ter sido colocado, em todo o perímetro, um material isolante que garantisse a estanquidade à água.

Desmontar o caixilho e aquando da colocação do aro, deve ser feita uma junta em mástique, formando uma linha de vedação contínua. É fundamental evitar descontinuidades nesta junta de modo a evitar infiltrações de água.

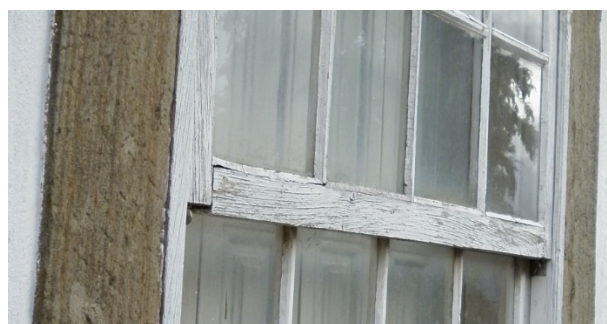
b) APODRECIMENTO/DEGRADAÇÃO ACENTUADA

A acção continuada dos agentes atmosféricos associada à falta de manutenção tem como consequência a degradação da pintura, expondo a madeira a um meio demasiado agressivo promovendo o seu apodrecimento, empenos e ataques biológicos.

madeiras duráveis é fundamental assim como a vedação das juntas de modo a evitar infiltrações de água para o caixilho.

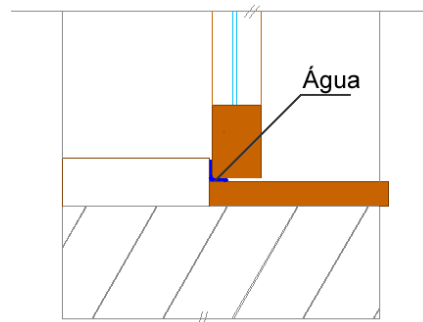
c) APODRECIMENTO/DEGRADAÇÃO POR HUMIDADE DE CONDENSAÇÃO

Apodrecimento e degradação da pintura ao nível do parapeito.

Devido à diferença de temperatura entre o interior e o exterior surge na superfície das janelas vapor de água que condensa. A água que resulta da condensação escorre ao longo da janela e fica retida ao nível do peitoril, degradando a pintura.

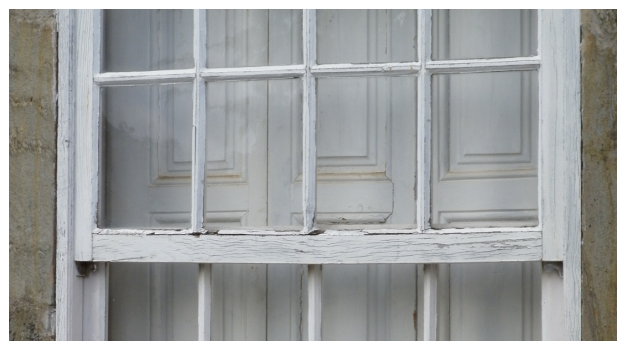
d) DEGRADAÇÃO DAS MASSAS E BETUMES DE SUPORTE DOS VIDROS

Descrição: A massa que garante a ligação e o isolamento dos vidros à estrutura de madeira da janela encontra-se muito deteriorada, surgindo fissuras que permitem infiltrações de água para a estrutura dos caixilhos.

Causas: Degradação natural destas massas e falta de manutenção na pintura.
