GESTÃO DE EDIFÍCIOS

Análise de Registos de Grandes Intervenções Não Previstas

Dissertação submetida para satisfação parcial dos requisitos do grau de
MESTRE EM ENGENHARIA CIVIL — ESPECIALIZAÇÃO EM CONSTRUÇÕES CIVIS

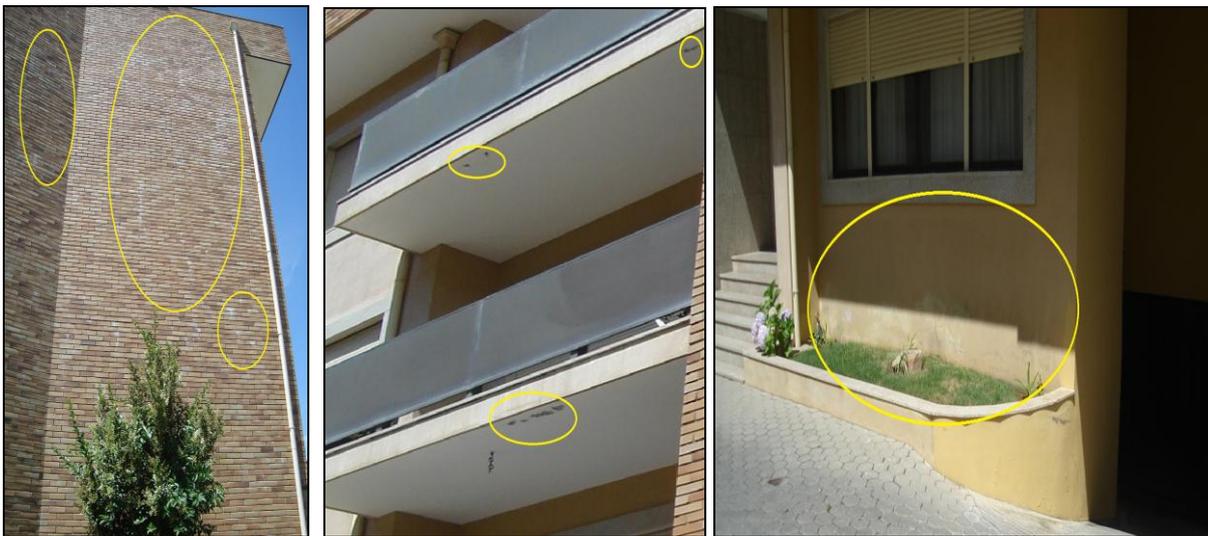
Fig. 30 – Escorrências de coloração Branca. Descasque dos tectos das varandas. Descasque e Degradação do revestimento acima das floreiras

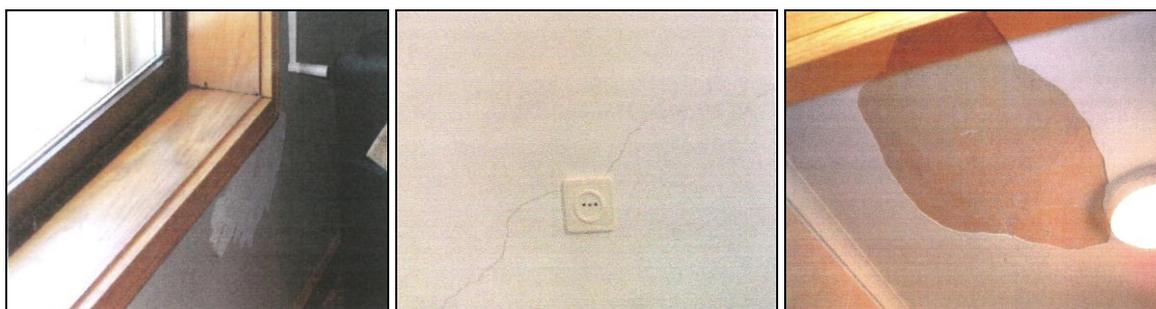
Fig. 31 – Descasque de tinta junto a ombreira e manchas de coloração escura no painel. Fissura diagonal em parede interior. Destaque de revestimento de tecto em instalação sanitária.

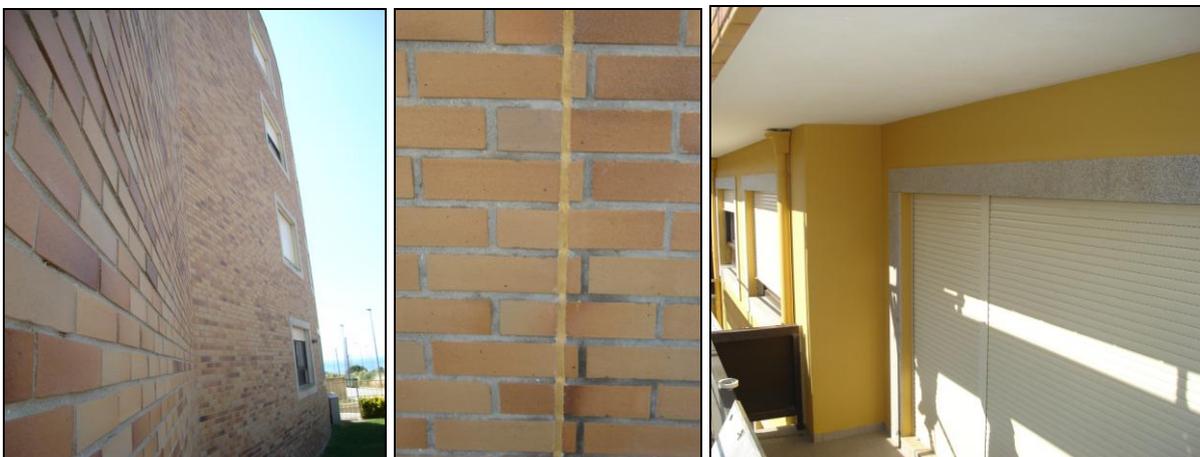
Fig. 32– Fachada Lateral. Junta de Dilatação. Tectos de Varandas.

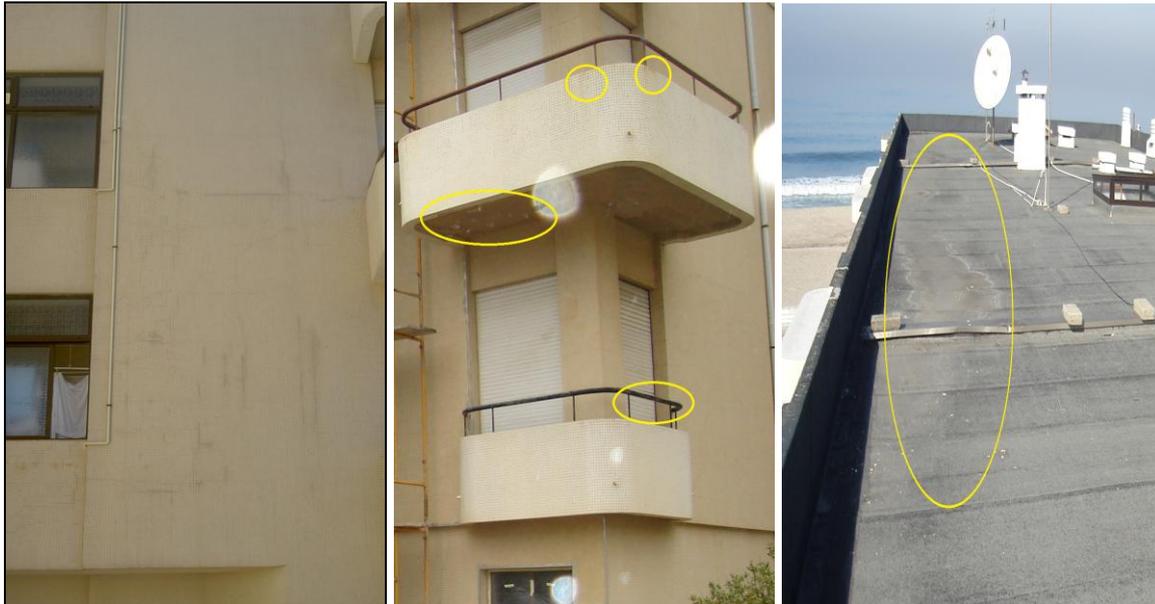
Fig. 34 – Fissuração no revestimento da fachada. Descasque do tecto das varandas e escorrência de ferrugem nos muretes das varandas. Aspecto degradado da impermeabilização da cobertura.

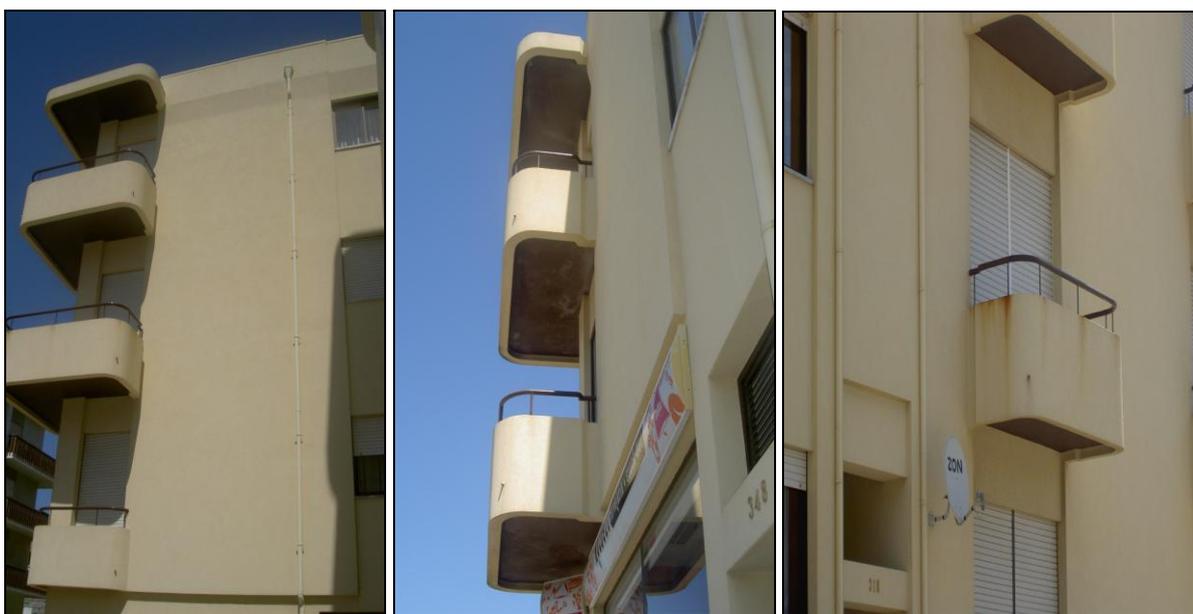
Fig. 35 – Fachada lateral do prédio. Tectos da varanda com manchas de coloração branca. Escorrências de ferrugem nos muretes das varandas.

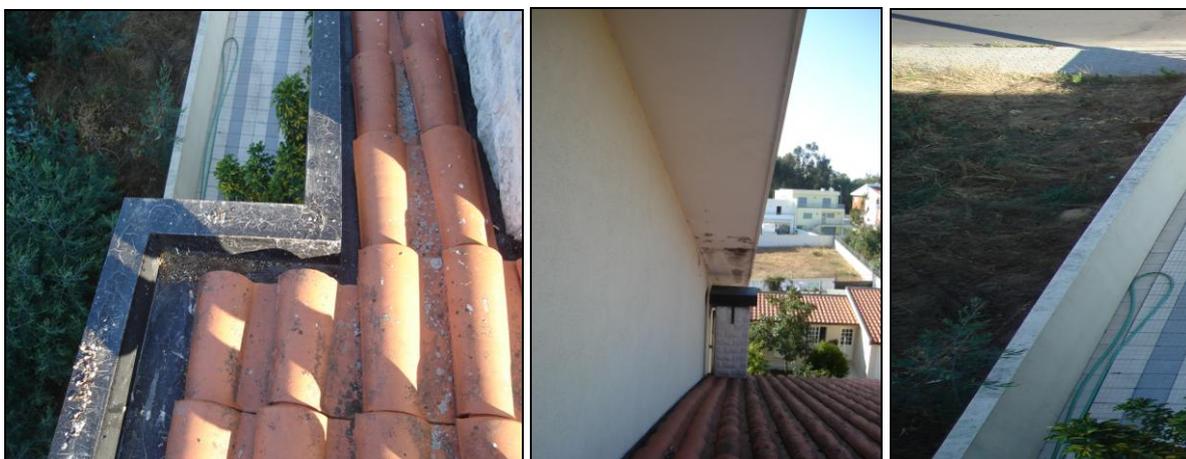
Fig. 37– Degradação dos rufos e sujidade da cobertura. Descasque de tinta e formação de fungos no beiral. Descasque dos muros exteriores da propriedade. (2006)

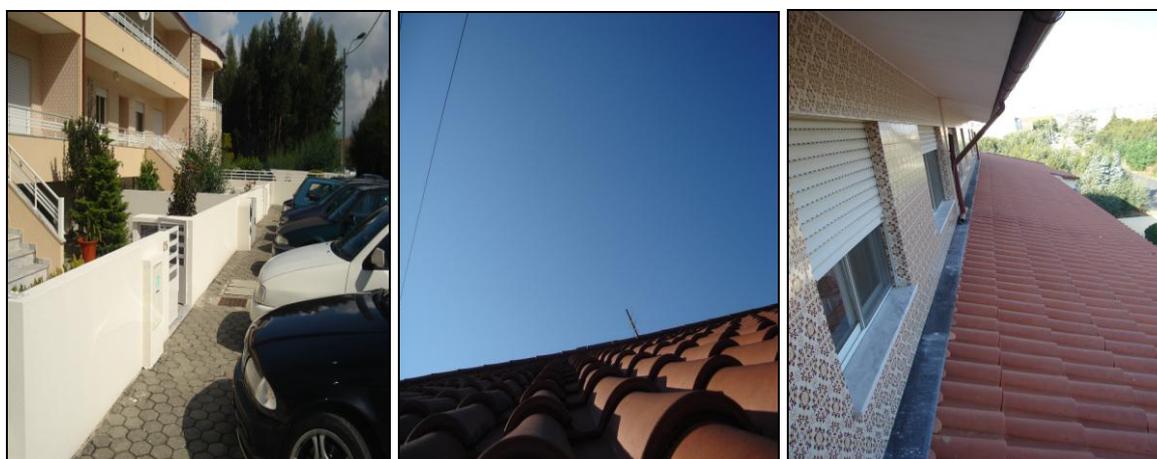
Fig. 38 – Aspecto dos muros exteriores. Aspecto o revestimento da cobertura. Aspecto do beiral. (2010)

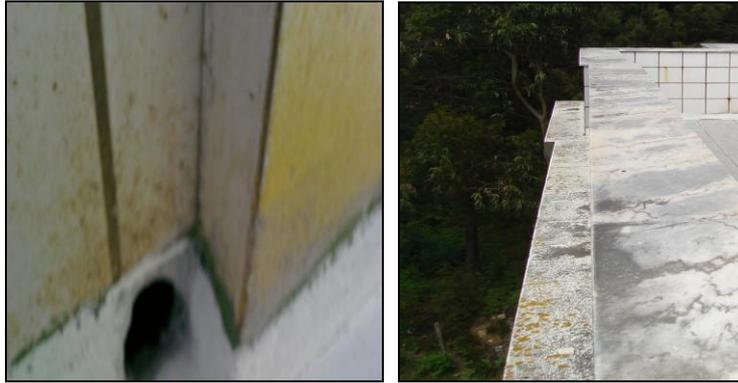
Fig. 40 – Presença de fungos nos muretes do terraço e parapeitos.

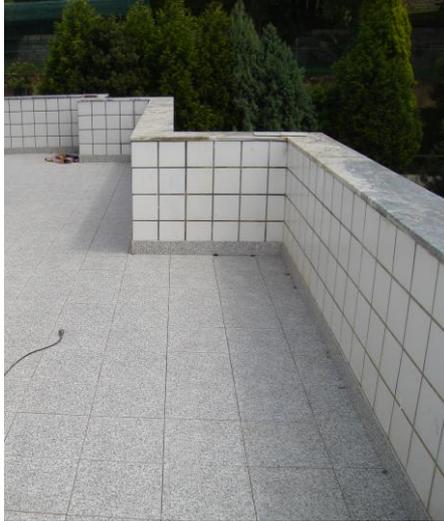
Fig. 41 – Aspectos dos muretes dos terraços

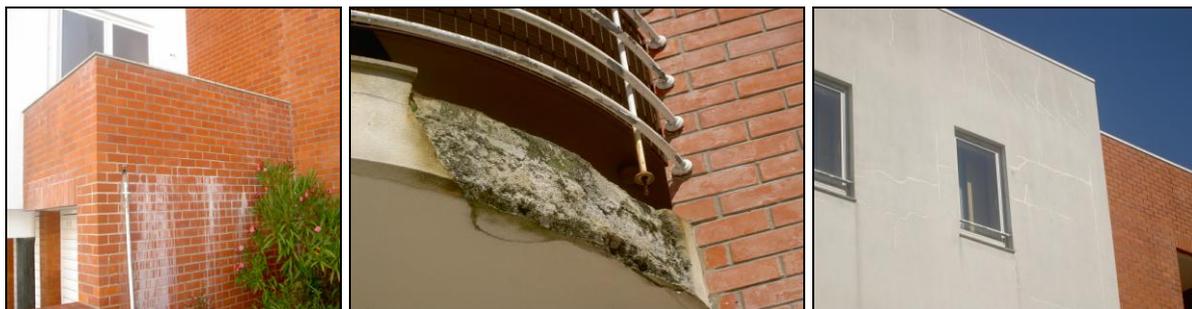
Fig. 43 – Manchas de coloração branca nos muretes das varandas. Fissuração e destaque dos patamares da escadaria. Fissuras no revestimento da fachada.

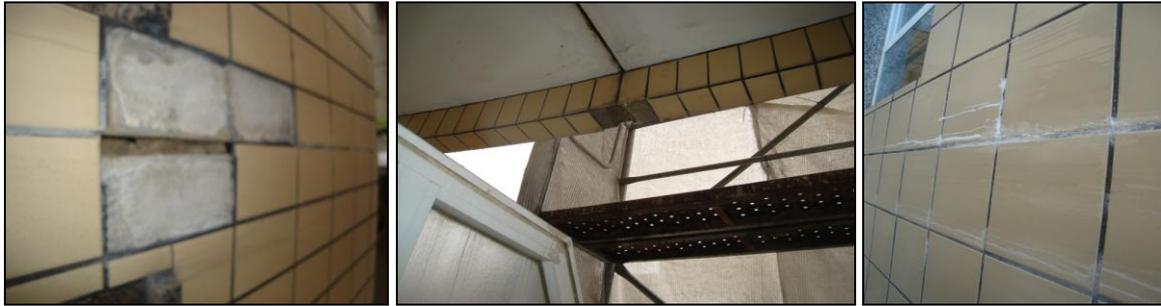
Fig. 46 - Destaque de cerâmicos. Destaque de cerâmicos na junta de dilatação. Formação de Babados.

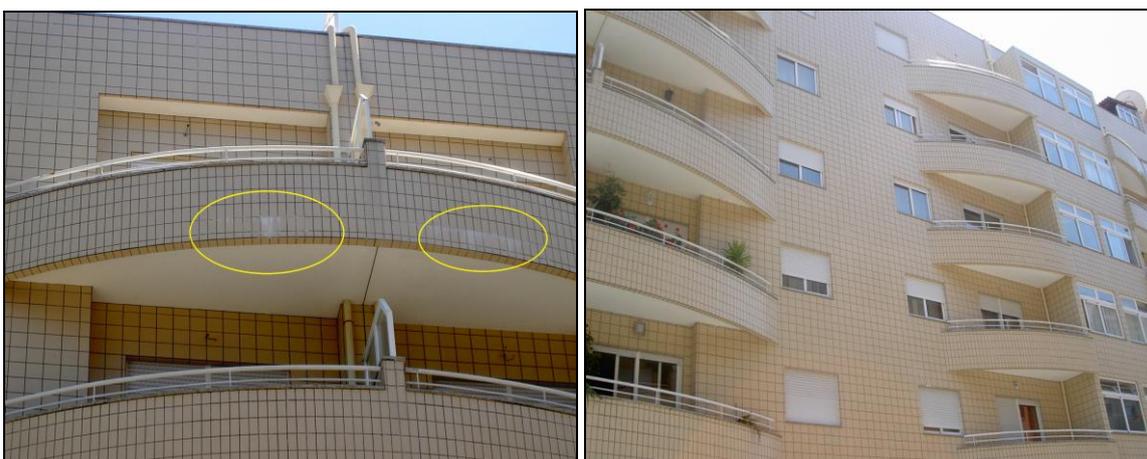
Fig. 47 - Formação de babados. Aspecto geral da fachada.

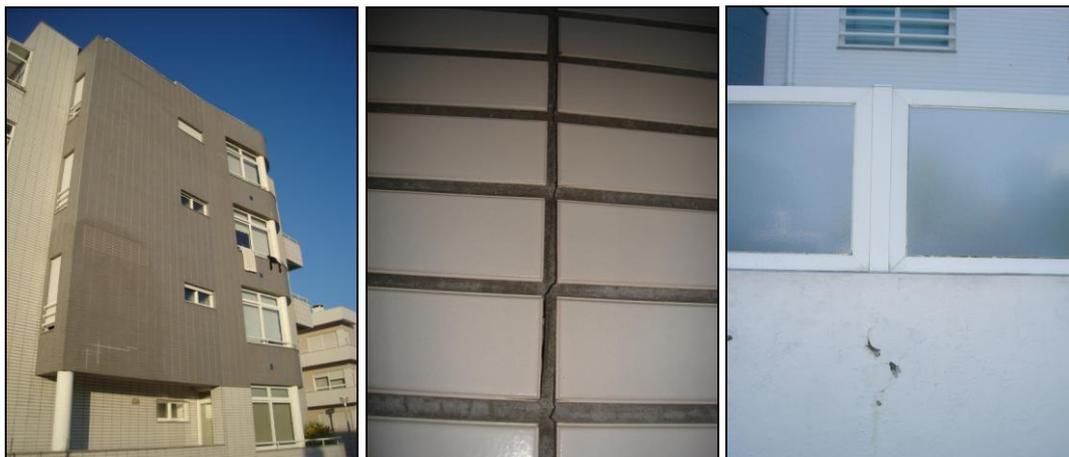
Fig. 49 . Fissuração e mancha de infiltração na fachada. Fissuração da junta de argamassa dos cerâmicos. Descasque de tinta nos muros exteriores.

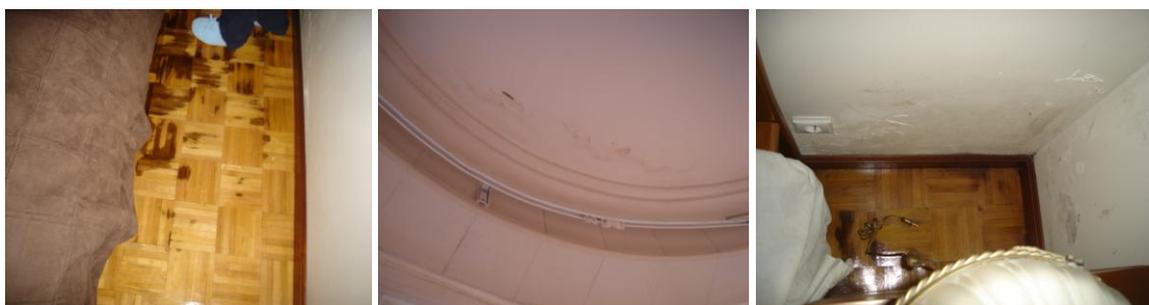
Fig. 50 - Manchas de Humidade no Pavimento em parket. Descasque de tinta em tecto. Descasque de tinta em parede.

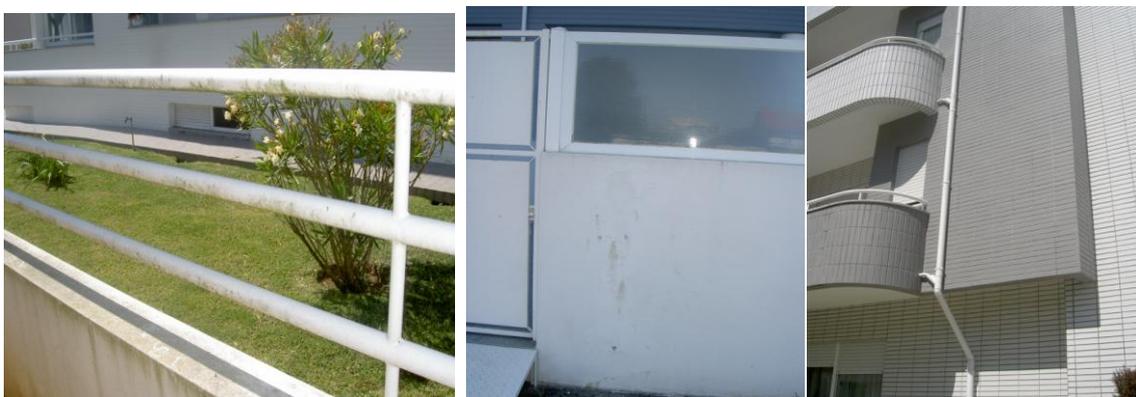
Fig. 51 – Sujidade em varões e muros. Descasque de tina em muros. Aparência da fachada.

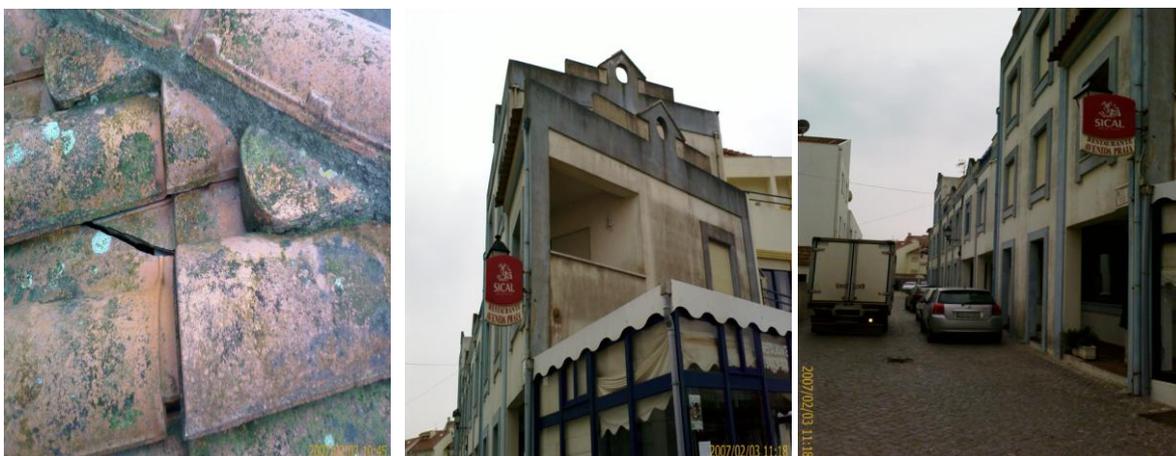
Fig. 53 – Degradação do revestimento da cobertura. Degradação da fachada. Maior degradação da fachada junto ao solo.

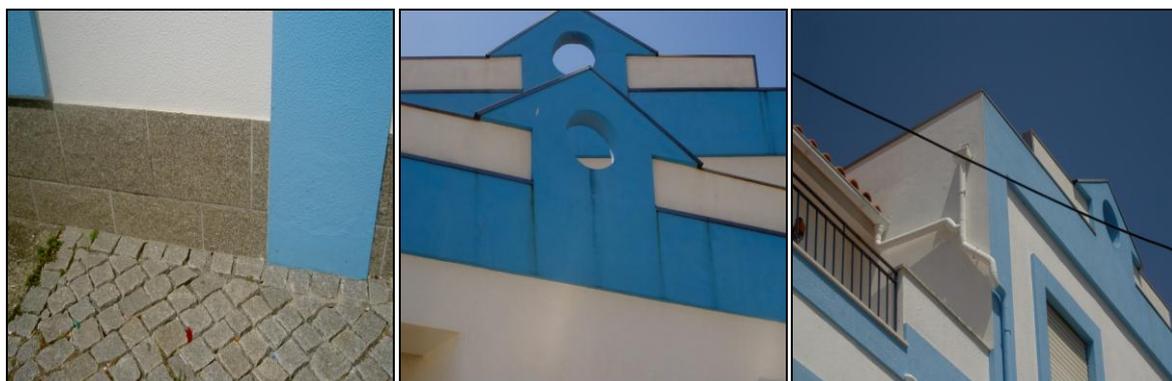
Fig. 54 - Pedras De Granito junto ao solo. Escorrências de ferrugem dos rufos na fachada. Aparência dos tubos de queda.

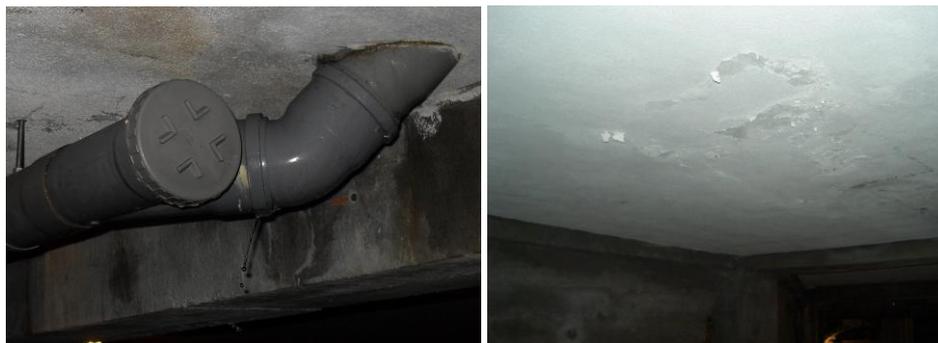
Fig. 56 – Escorrência pelos tubos de saneamento. Descasque de Tinta e Manchas de Humidade em Tectos

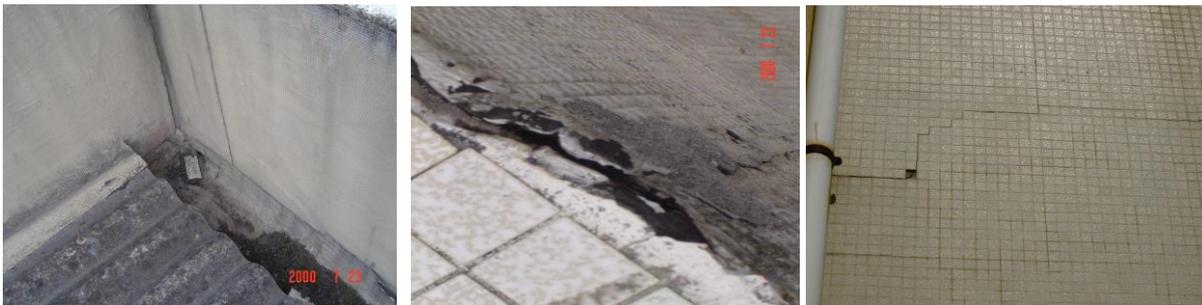
Fig. 58 – Degradação das telhas em fibrocimento. Remate descolado e deficiente entre cobertura e fachada. Fissuração no revestimento em pastilha.

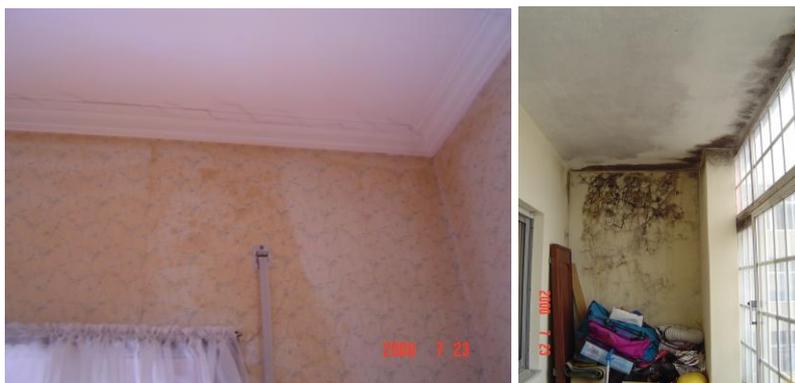
Fig. 59 – Manchas de Humidade em tectos e paredes. Manchas de condensação com formação de fungos.

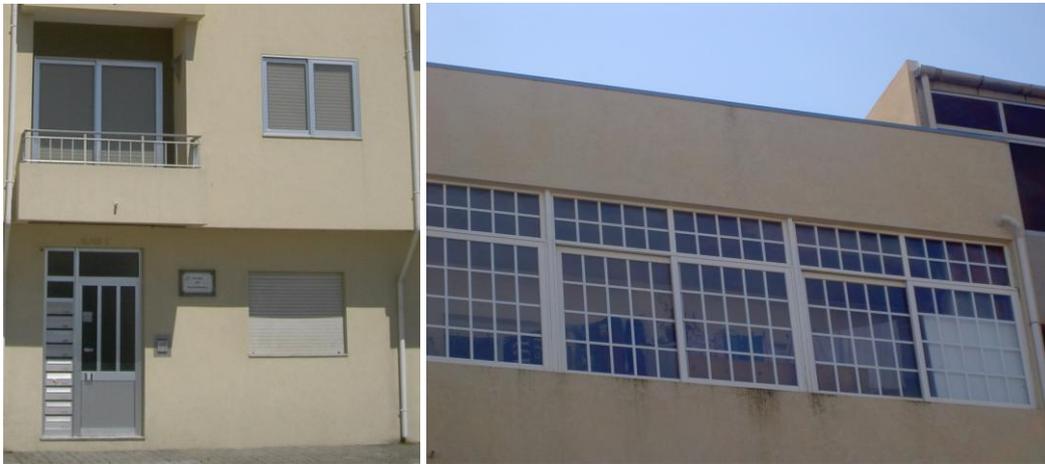
Fig. 60 - Fachada Actual isenta de fissuras manchas. Fachada Posterior com manchas junto às janelas.
