# **ANÁLISE E REABILITAÇÃO ESTRUTURAL DE UM EDIFÍCIO**

**CARLOTA COELHO PIRES DE ALMEIDA**

Dissertação submetida para satisfação parcial dos requisitos do grau de  
**MESTRE EM ENGENHARIA CIVIL — ESPECIALIZAÇÃO EM ESTRUTURAS**

JULHO DE 2012

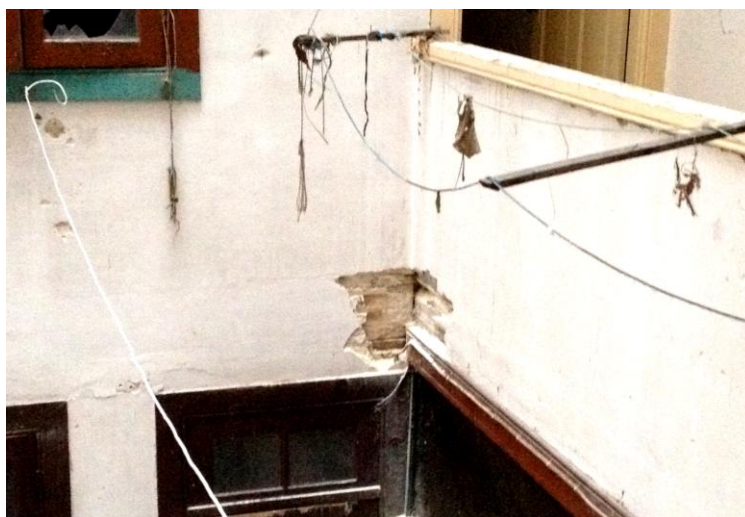
Figura 63 – Parede de tabique do saguão desligada da guarda do passadiço [38]

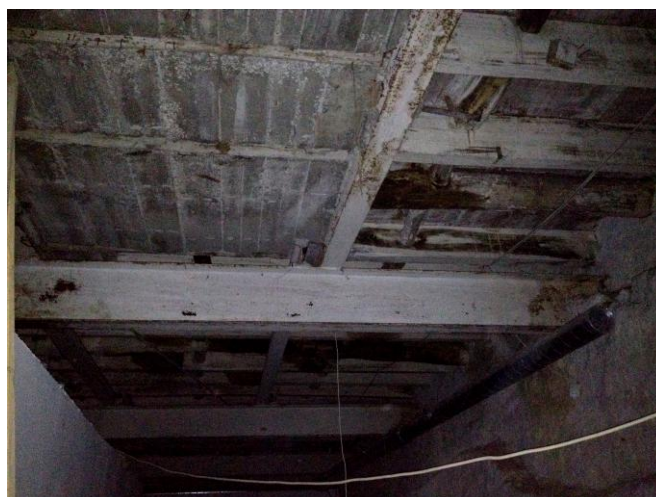
O piso 0, se observado pelo piso -1, fig. 69, exhibe alguma degradação nos apoios das vigas de madeira o que explica a maior concentração de vigas neste pavimento e o reforço que terá sido feito mais tarde com dois níveis de perfis metálicos. No primeiro nível temos perfis metálicos do tipo carril com 160mm de altura posicionados perpendicularmente às vigas de madeira, e com 2m de espaçamento entre eles dividindo o vão em três. O segundo nível apresenta perfis IPN400 com 400mm de altura total que, com afastamento de 4m e apoiados nas paredes de empena, suportam o primeiro nível [38].

Figura 69 – Pavimento piso 0 visto do piso -1

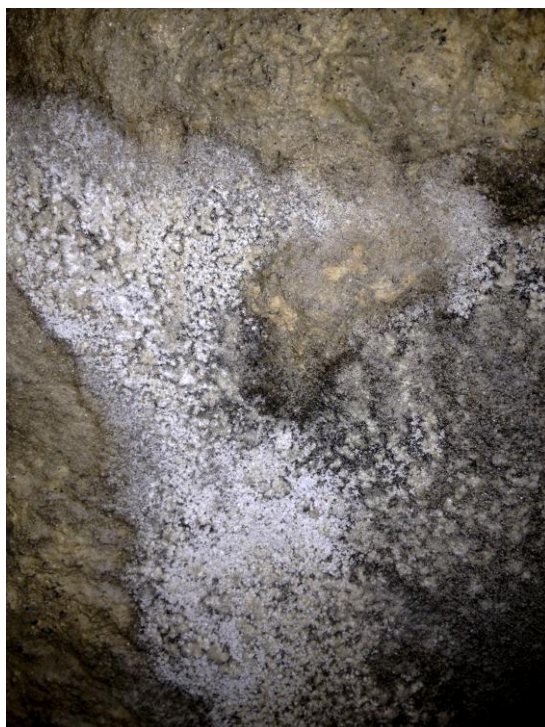
Em todas as paredes exteriores do piso -1, subterrâneo, e na parede de empena Sul do piso 0 observaram-se manchas de humidade com vestígios de salitre, manchas brancas como se pode ver na fig. 86.

Figura 86 – Manchas de humidade com vestígios de salitre

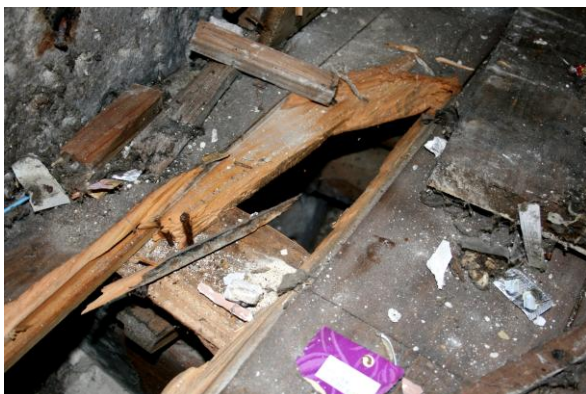
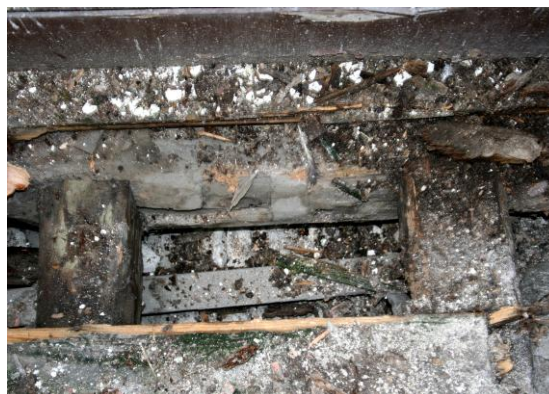
Os pavimentos de madeira encontram-se em bom estado excetuando algumas zonas, como o piso 5, que apresentam degradação superficial com cerca de 1cm de profundidade fig. 87 e fig. 88, resultado da entrada de água e o conseqüente ataque dos agentes bióticos, não afetando no entanto o funcionamento das vigas.

Figura 87 – Degradação superficial do pavimento [38]

Figura 88 – Degradação superficial do pavimento [38]

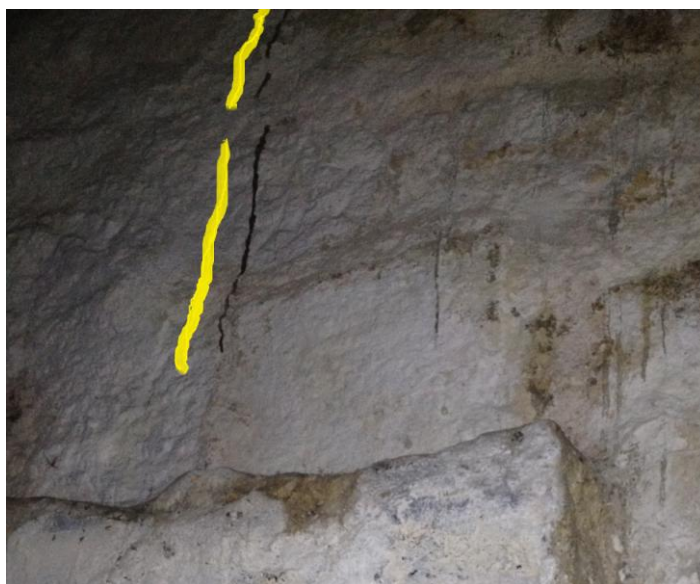
Figura 89 – Caminho de térmitas no piso -1

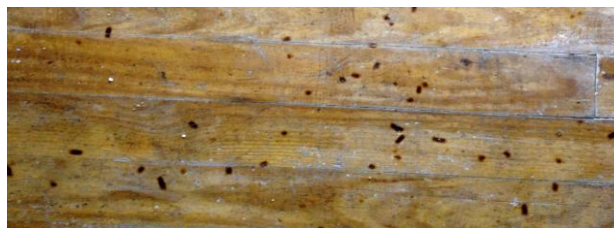
Figura 90 – Queimaduras na madeira

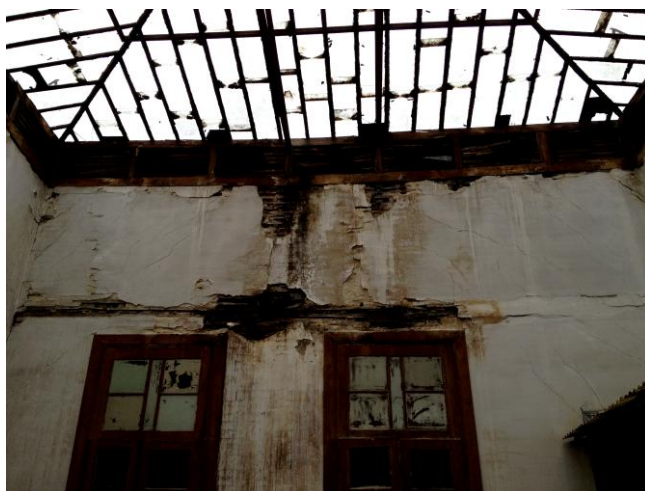
As paredes dos saguões apresentam-se bastante degradadas no topo, fig. 91, devido às infiltrações de água resultado do deficiente funcionamento da cobertura, o que levou à degradação dos elementos de madeira que apoiam as claraboias.

Figura 91 – Degradação no topo da parede de tabique do saguão

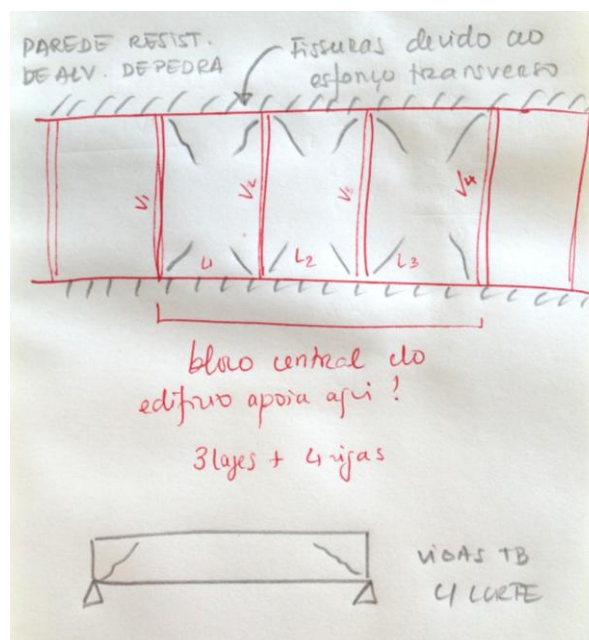
Figura 93 – Esquema dos danos detetados nas lajes e nas vigas
