INSPEÇÃO, DIAGNÓSTICO E PROPOSTAS DE REFORÇO DE IGREJA DA ROTA DO ROMÂNICO

ADRIANA MARIA FERREIRA NUNES
DISSERTAÇÃO DE MESTRADO APRESENTADA
À FACULDADE DE ENGENHARIA DA UNIVERSIDADE DO PORTO EM
MIEC – MESTRADO INTEGRADO EM ENGENHARIA CIVIL

Dissertação submetida para satisfação parcial dos requisitos do grau de
MESTRE EM ENGENHARIA CIVIL — ESPECIALIZAÇÃO EM ESTRUTURAS

JUNHO DE 2016

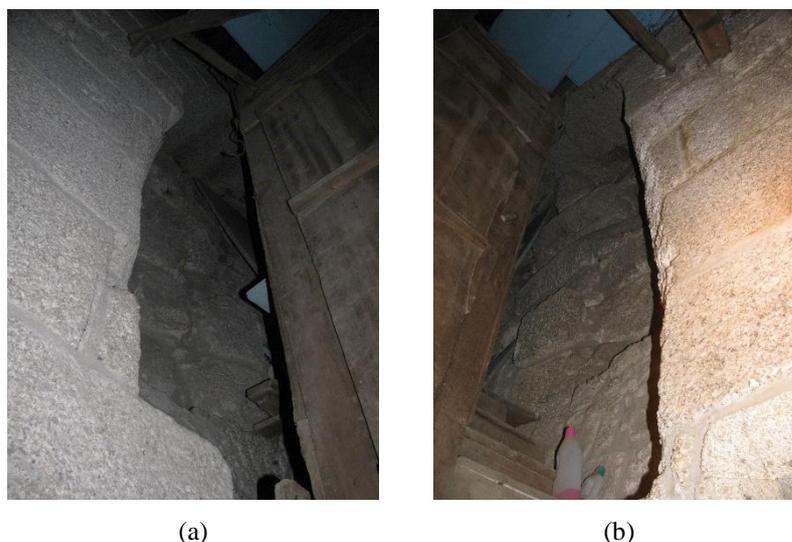
A exceção é feita na Igreja de São Martinho de Mancelos onde esta situação é bem visível por detrás do retábulo do altar-mor como se observa na Figura 5.5.

Figura 5.5 - Abertura na parede fundeira da igreja de São Martinho de Mancelos devido à inserção do retábulo-mor: (a) observação pela esquerda do altar; (b) observação pela direita do altar

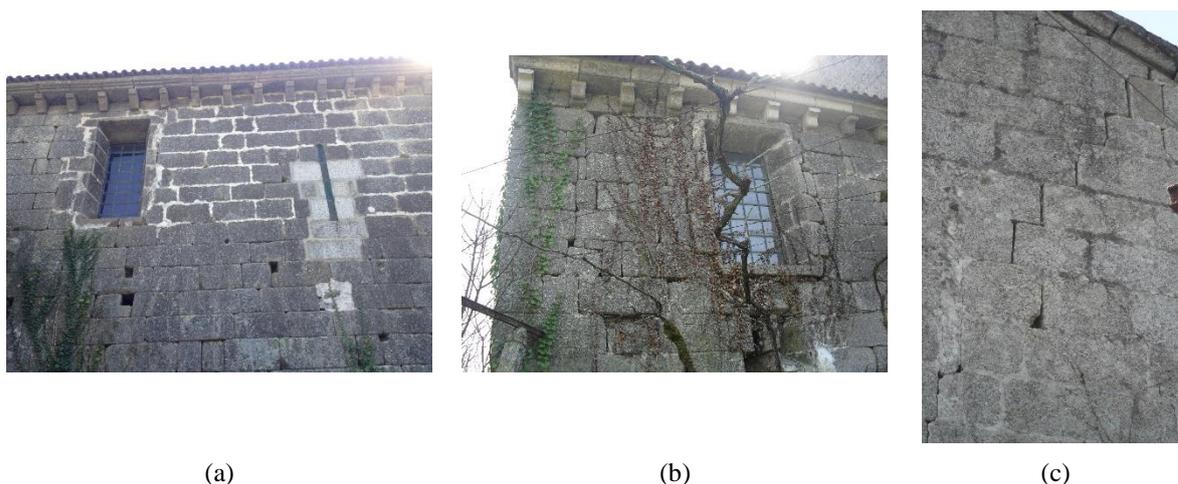
Figura 5.30 – Exemplos de problemas estruturais da igreja de São Martinho de Mancelos: (a) Na fachada lateral esquerda da nave; (b) Na fachada lateral esquerda da capela-mor; (c) Na fachada de fundo

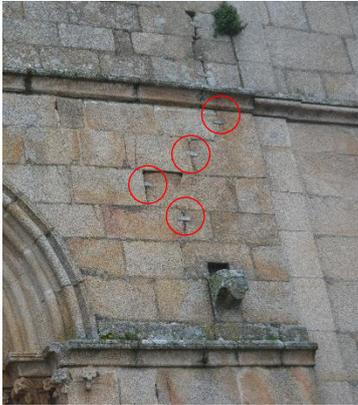
Figura 5.33 - Presença de fissurímetros na igreja de Santa Maria de Barrô

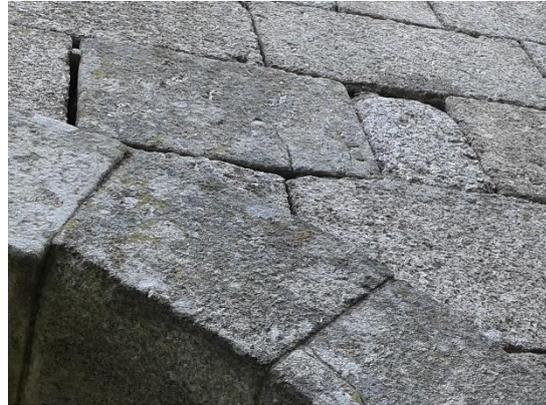
Figura 5.34 - Pormenor da fachada principal do Mosteiro do Salvador de Paço de Sousa

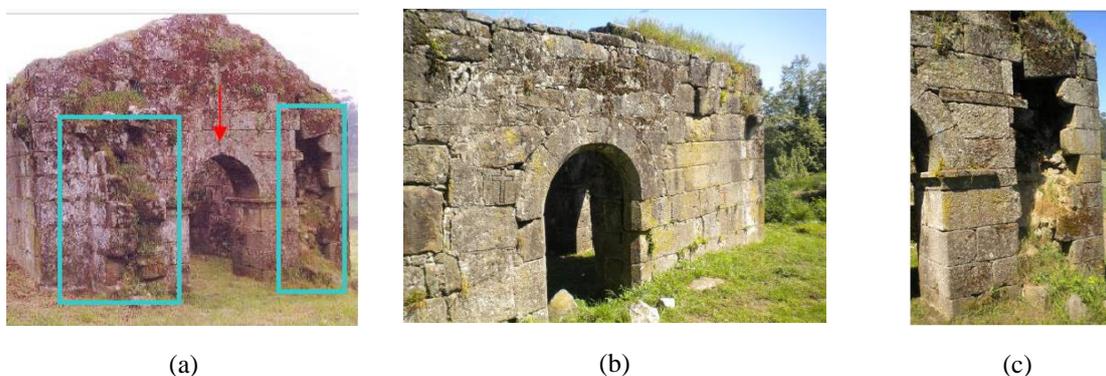
Figura 6.13 - Igreja de São Cristóvão antes da intervenção: (a) Arranque das paredes da capela-mor; (b) Fachada lateral Sul; (c) Zona de imbricamento de arranque da capela-mor no lado Norte [68]
