Técnicas de Reforço a Usar numa Construção Tradicional Danificada pelo Sismo de 9/7/98 na Ilha do Faial, Açores

Este trabalho pretende evidenciar as técnicas de reparação e reforço que estão a ser implementadas na reconstrução das moradias da Ilha do Faial, que foram afectadas pelo sismo de 9 de Julho de 1998 nos Açores.

Para o efeito apresenta-se o caso de um edifício de habitação e comércio situado no centro da cidade da Horta, fazendo a sua descrição estrutural e dos danos sofridos na sequência daquele sismo. A estrutura foi numericamente analisada sob a acção dos acelerogramas registados no Observatório do Príncipe de Mónaco, situado na Cidade da Horta, Faial, Açores, sendo apresentados alguns dos resultados obtidos.

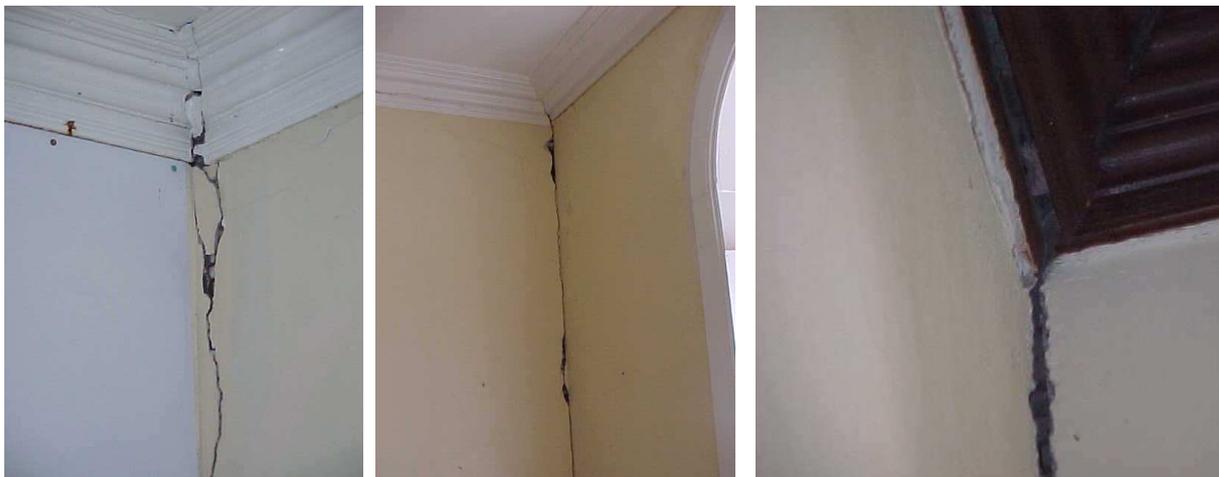
No entanto, verificou-se o aparecimento de bastantes fissuras na interligação das paredes exteriores com as interiores e tectos (ver fig. 5), principalmente nos pisos mais elevados, em virtude de os pavimentos não garantirem o funcionamento de conjunto deste edifício que apresenta já uma altura apreciável para uma construção de alvenaria.

Figura 5 – Fissuras na ligação das paredes interiores às exteriores

Na estrutura em análise, duas das paredes interiores serão reforçadas na sua ligação à parede exterior, conforme o detalhe apresentado na fig. 14-a. A parede meeira será também devidamente reforçada (usando-se a solução descrita para as paredes exteriores) e será convenientemente ligada às paredes exteriores de acordo com o processo ilustrado na fig. 14-b.

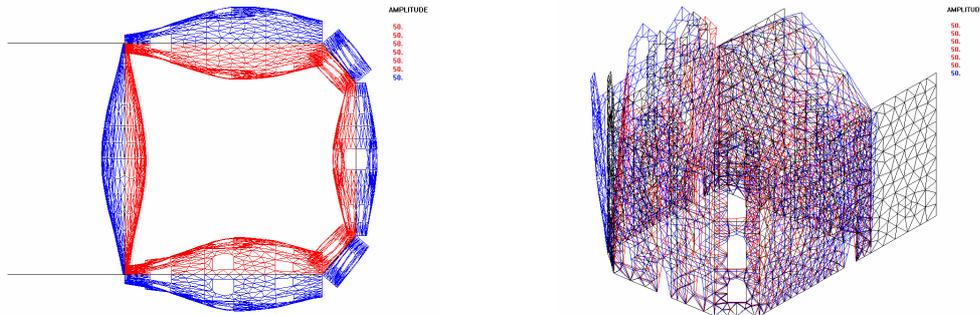
Assim, na fig. 9 apresenta-se uma envolvente dos deslocamentos máximos normais às paredes (nos dois sentidos, conforme o sinal da excitação) da qual se pode confirmar o já referido efeito de pipa.

Figura 9 - Deslocamentos Máximos Normais às Paredes (50x) (Planta e Perspectiva)

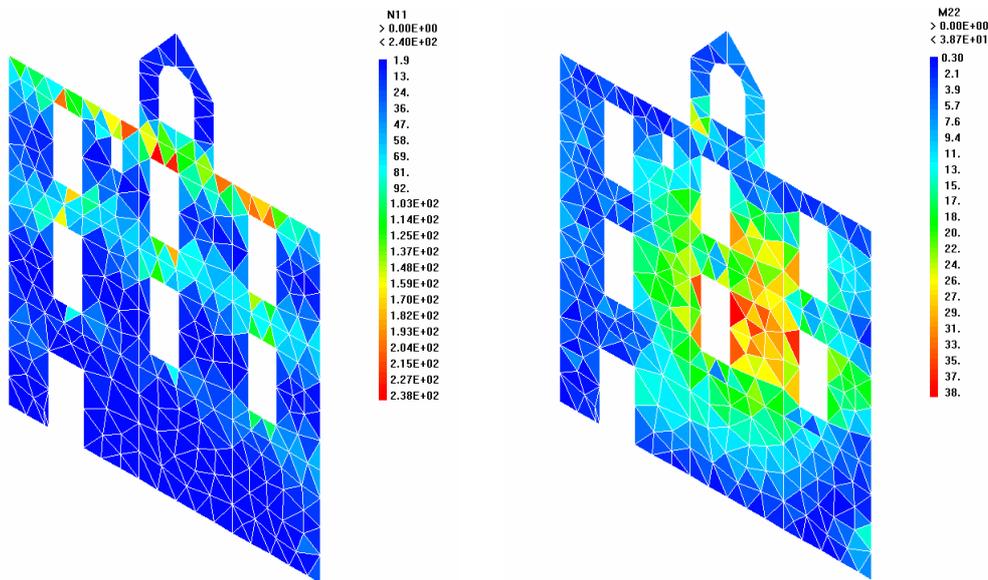
De modo idêntico e a título de exemplo, na fig. 10 ilustram-se as distribuições dos esforços normais e dos momentos flectores máximos numa das paredes do edifício, neste caso a parede 1 que se reporta à fachada principal. Em particular, estão representados os esforços normais de tracção horizontal que revelam maiores tracções na parte superior, em virtude da tendência de destaque das paredes de fachada transversais a esta na zona do cunhal. Também os momentos flectores verticais são mais elevados na zona interior daquele pano de parede, evidenciando aí maiores curvaturas características do efeito de pipa.

Figura 10 – Esforços normais e de flexão na parede 1 (fachada principal)

Os momentos flectores horizontais, a que corresponderá a armadura horizontal, apresentam o seu máximo variando entre 30 a 50 kN.m/m e ocorrendo na zona central das paredes. De facto, em virtude da fraca rigidez e do deficiente travamento conferido pelos pisos intermédios, a parede funciona como uma laje apoiada no terreno, na cobertura e, com maior ou menor grau de eficiência, nas paredes transversais que concorrem nos cunhais.
