# **ANÁLISIS COMPARATIVO DE METODOLOGÍAS DE AUSCULTACIÓN DE PAVIMENTOS FLEXIBLES**

**UNIVERSIDAD MILITAR NUEVA GRANADA  
FACULTAD DE INGENIERÍA - DIRECCIÓN DE POSGRADOS  
ESPECIALIZACIÓN EN INGENIERÍA DE PAVIMENTOS  
BOGOTÁ  
2011**

**Proyecto de Grado para optar al título de  
ESPECIALISTA EN INGENIERÍA DE PAVIMENTOS**

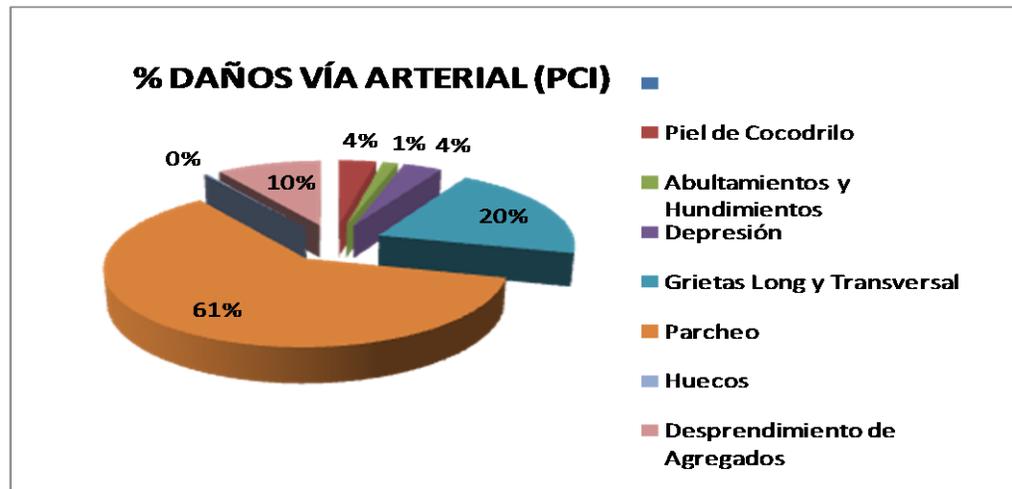
**Figura No. 11. Distribución gráfica porcentual de los daños existentes en la Avenida Carrera 50 entre Calle 22 Sur y Calle 2.**

Es evidente, que el daño más frecuente corresponde al parcheo con un 60%, seguido de las grietas longitudinales y transversales con un 20%, en tercer lugar se presentan los desprendimientos de agregados con un 10%, en menor proporción se presentan huecos, abultamientos, depresiones y huecos.

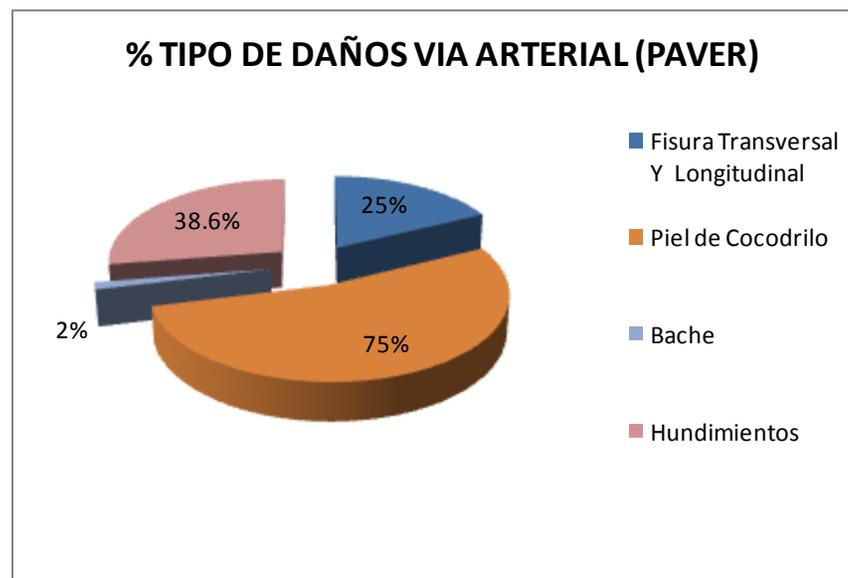
**Figura No. 12. Tipo de datos vía arterial**

En la tabla anterior, se observa que el daño con mayor participación en la vía auscultada corresponde a la piel de cocodrilo con porcentaje de 75.07%, seguido a éste se tienen los hundimientos con un 38.58%, continuando con un 24.93% de fisuras longitudinales y transversales y el daño de menor incidencia en corresponde a los baches. De acuerdo con la sectorización efectuada en la siguiente tabla se presenta, la clasificación obtenida por unidad de muestro, en función del valor del estado de la superficie de rodadura expresado en MDR.

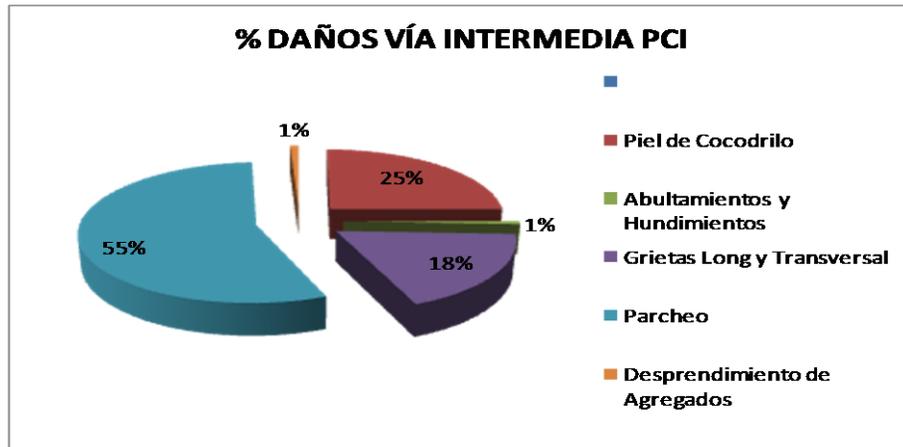
Figura No. 13. Distribución gráfica porcentual de los daños existentes en la Carrera 21.

Al igual que la vía de clasificación arterial, el daño más frecuente presente en la carrera 21 corresponde al parqueo con una participación de 55%, seguido se identifica la piel de cocodrilo con un 25%, seguida de un 18% de patologías descritas como grietas longitudinales y transversales.

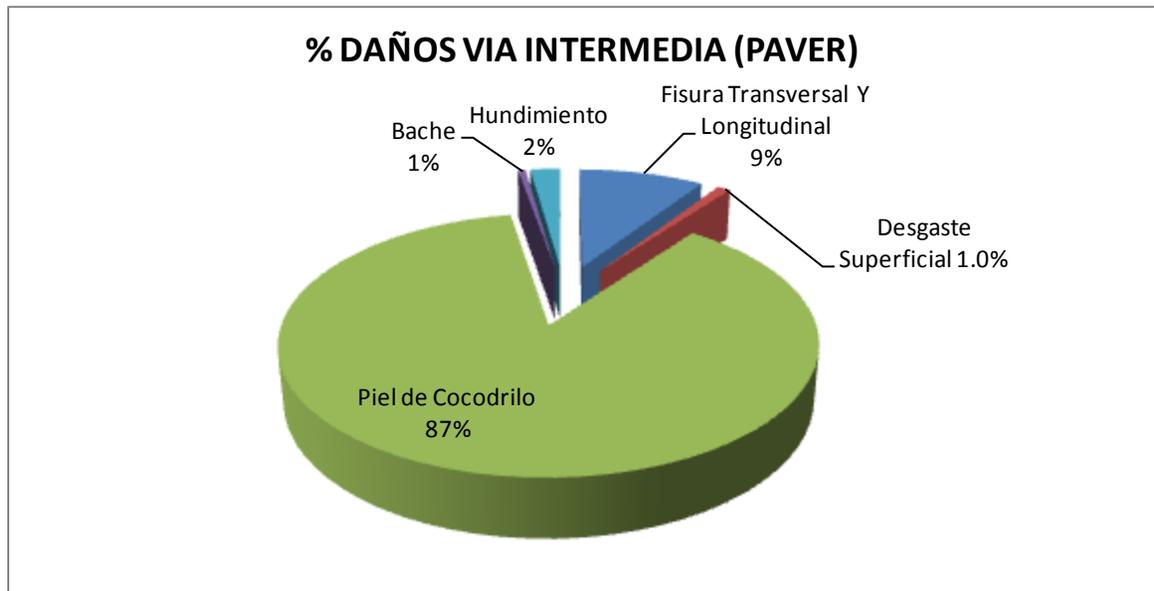
Figura No. 14. Distribución porcentual de los daños, Vía Intermedia – Metodología IDU 2008.

El daño presentado con más frecuencia en la longitud total del tramo evaluado (1000 m), corresponde a la piel de cocodrilo con un porcentaje de 89.8%, en seguida se observan las fisuras longitudinales y transversales (9.5%).

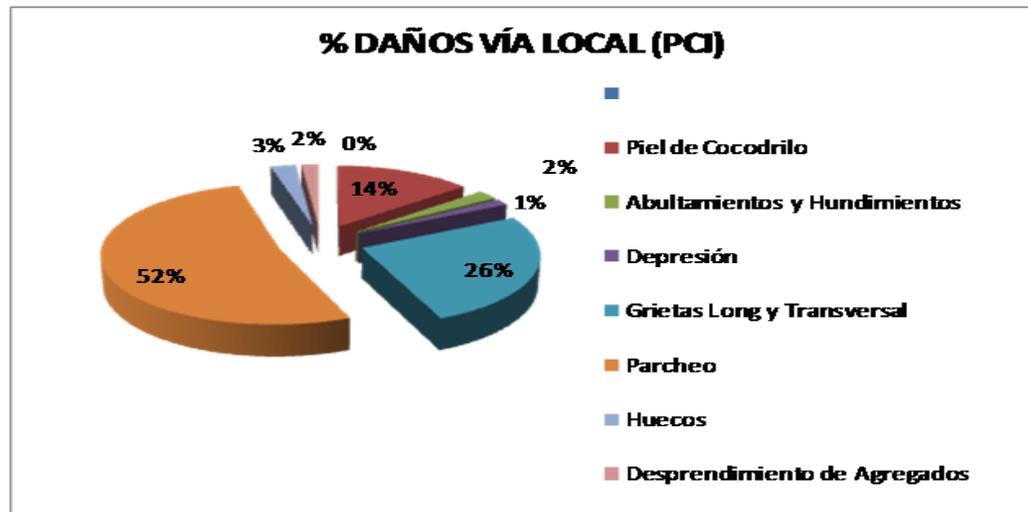
**Figura No. 15. Distribución porcentual de los daños, Vía Local – Metodología PCI.**

Para este caso se observa que la mayor parte del porcentaje de daño reportado, también es el parcheo con 52,04% seguido de un porcentaje de 26.05% de fisuras longitudinales y transversales, un porcentaje cercano al 14% de piel de cocodrilo, y en menor proporción se encuentran depresiones, desprendimientos, y huecos.
