**ESTUDIO DE LAS PATOLOGÍAS EXISTENTES EN EL PAVIMENTO RÍGIDO
DE LA VÍA CALLE 3 ENTRE CARRERAS 10 Y 13 DEL MUNICIPIO DE
CABUYARO META.**

TRABAJO DE GRADO

**ANDREA CAROLINA AMAYA AYALA
COD 6100175**

**UNIVERSIDAD MILITAR NUEVA GRANADA
FACULTAD DE INGENIERÍA
ESPECIALIZACION EN INGENIERÍA DE PAVIMENTOS
BOGOTÁ
2014.**

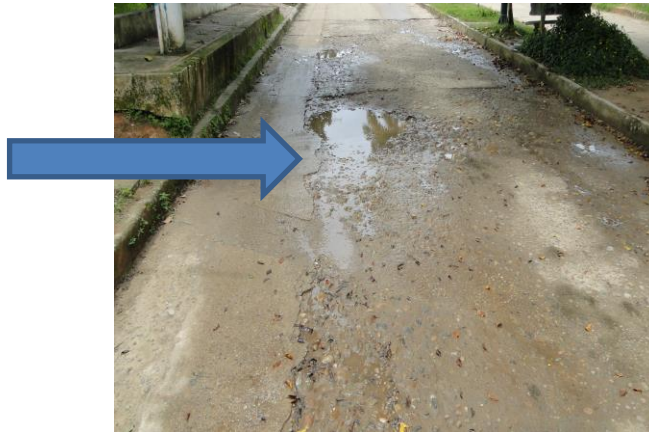
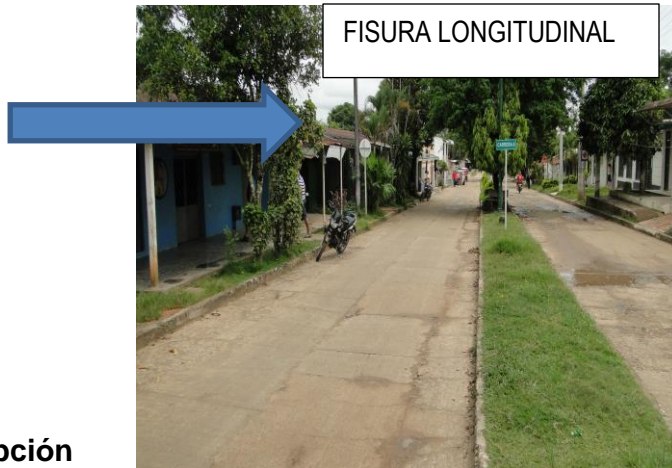
2.2.1.1 Fisuras longitudinales

De acuerdo a la imagen anterior se evidencia un fracturamiento en las losas paralelo al eje del sub-segmento de vía dividiendo la losas en dos planos (subdivisión de losas) y se repite en veinte (20) de las cuarenta y nueve losas (92) del sub-segmento, según tabla No. 1 de la página 4.

Este deterioro se puede presentar por la repetición de cargas pesadas, sobre una pérdida de soporte de la fundación de las losas del pavimento rígido o la acción de tensiones originadas por un gradiente de temperatura sobre las losas que presenta una excesiva relación ancho largo.

El deterioro tiene un nivel de severidad alto porque el ancho de las fisuras es mayor a 10 mm y algunas losas presentan desportillamientos importantes, de acuerdo a la publicación “Catálogo de deterioros de pavimentos rígidos”, del consejo de directores de Iberoamérica página 14.

Se realizó en término de número de losas afectadas que para este sub-segmento es 35 losas con este tipo de falla y un nivel de severidad alto.

PROBLEMAS	ALTERNATIVA DE REPARACION	RECOMERNDACION CONSTRUCTIVA
Fisuras longitudinales	Se recomienda coser en ranuras a lo largo de la fisura en las losas que no tienen una amala modulación, y donde estas se encuentran mal moduladas una reparación a una mayor profundidad total o volver a construir	Hacer las ranuras a lo largo de la fisura, remover el concreto que queda en la ranura, realizar limpieza con chorros de aire, colocar la barra en la ranura y rellenar la ranura dando vibrado y así darle un acabado a la superficie y curar
Fisuras transversales	Se recomienda hacer una reparación a profundidad total de las losas que por su nivel d severidad lo requieran	Se recomienda realizar un aislamiento del área deteriorada, remoción del concreto deteriorado reparación de la base y el drenaje. Proporcionar la transferencia de cargas en las juntas, revisar proceso constructivo en la colocación del concreto, teniendo en cuenta el curado, protección del

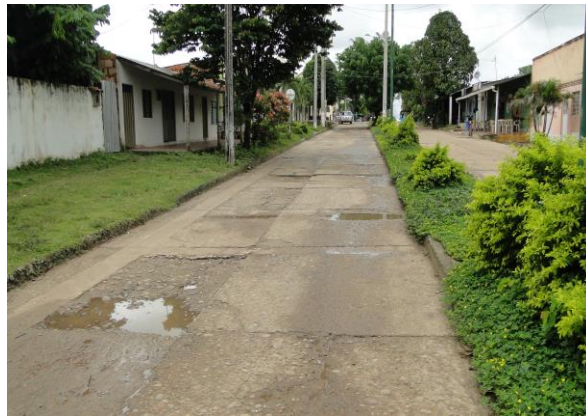
2.2.1.2 Descascaramiento de la superficie y deficiencia en las juntas

Se observa una deficiencia de juntas por la ausencia de material sellante se permite la acumulación de material incompresible y la filtración de agua.

Pérdida de adherencia del material de sello con el borde de la losa, levantamiento del material de sello por efecto del tránsito, escasez de material de sello en las juntas, falta de mantenimiento preventivo.

Se define que es alto por la ausencia de material sellante, el desportillamiento es evidente en los bordes de las losas. De acuerdo a la publicación “Catálogo de deterioros de pavimentos rígidos”, del consejo de directores de Iberoamérica página 6.

La condición del sello es deficiente porque no existe, no cumple con los requerimientos técnicos. La parte del sub-segmento que se encuentra adoquinada y está frente a la iglesia del municipio, se construyó como medida de reparación provisional del pavimento rígido que existía anteriormente, debido a la incomodidad que expresaban los usuarios de la vía que parqueaban y transitaban por el lugar.

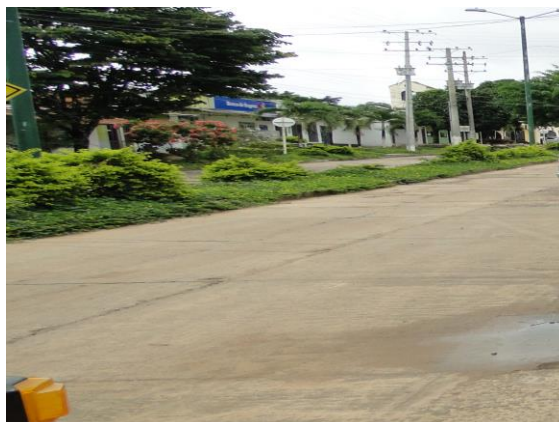
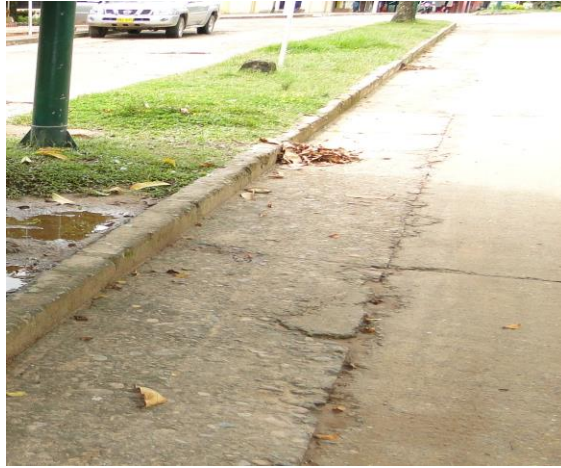
2.3.1.1. Fisuras longitudinales

Se ve reflejado un fracturamiento en las losas paralelo al eje del sub-segmento de vía dividiendo la losas en dos planos, se repite en dieciséis (16) de las ochenta losas (80).

Puede presentarse este tipo de deterioros por la repetición de cargas pesadas, pérdida de soporte de la fundación, tensiones generadas por el gradiente de temperatura o relación ancho largo excesiva y no hay presencia de bombeo de finos.

Presenta un nivel de severidad alto porque el ancho de las fisuras es mayor a 10 mm y en algunas losas presentan desportillamientos importantes.

Se realizó en término de número de losas afectadas que para este sub-segmento es 16 losas con este tipo de falla.

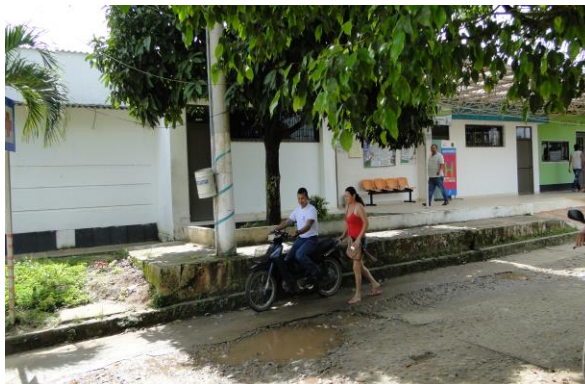
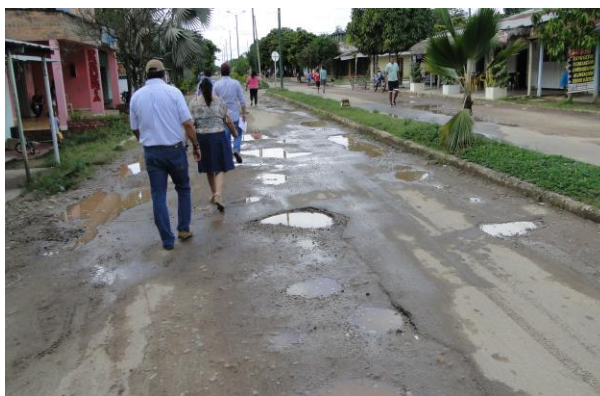
2.3.1.2. PÉRDIDA PUNTUAL DE MATERIAL (POPOUTS)

Se ve reflejado un desprendimiento de materiales en la superficie del pavimento en varias losas del sub-segmento de vía, se repite en veintiséis (26) de las ochenta losas (80).

Posibles materiales deleznable en el interior del concreto, el mortero poco homogéneo, defectuosas reparaciones por parte de las empresas de servicios públicos.

No aplica, se puede definir por la relación de popouts por metro cuadrado de la superficie del pavimento.

Se realizó en término de número de losas afectadas que para este sub-segmento es 26 losas.

concreto, corte y sellado de las juntas
Perdida de materiales (popouts)	Realizar un fresado al pavimento existente, colocar un sello de fricción para garantizar la adherencia con el pavimento	Se recomienda fresar para mejorar la textura del pavimento, teniendo en cuenta los siguientes aspectos: establecer como es la condición del pavimento definir el espesor del fresado para que se realice adecuadamente
Baches	Demoler el concreto existente realizando reparación a profundidad total de las losas	Si este afectando la movilidad se recomienda demoler el concreto e insertar barras para mejorar la transferencia de cargas, teniendo cuidado con el diseño y colocación de la mezcla del concreto nuevo. Utilizar materiales epoxicos para garantizar la adherencia entre el concreto nuevo y el antiguo
Deficiencia en las juntas	Verificar que la caja disponga de un gancho compatible elongación admisible del producto del sellado por utilizar	Retirar todo vestigio del antiguo sello, limpiar cuidadosamente la caja imprimir con el material adecuado cuando corresponda, colocar cordón de respaldo y vaciar la cantidad exacta de sellante

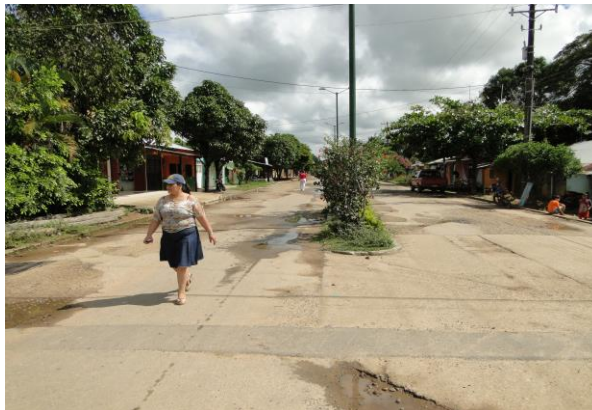
Se ve reflejado un fracturamiento en las losas paralelo al eje del sub-segmento de vía dividiendo la losas en dos y hasta 3 planos, se repite en cuarenta y cinco (45) de las setenta y cuatro losas (74).

Puede presentarse este tipo de deterioros por la repetición de cargas pesadas, pérdida de soporte de la fundación, generación de tensiones por el gradiente de temperatura o relación ancho largo excesiva y deficiente reparación de las acometidas de las empresas de servicios públicos.

Presentando un nivel de severidad alto porque el ancho es mayor a 10 mm y en algunas losas presentan desportillamientos importantes.

Se realizó en término de número de losas afectadas que para este sub-segmento es 45 losas con este tipo de deterioro.

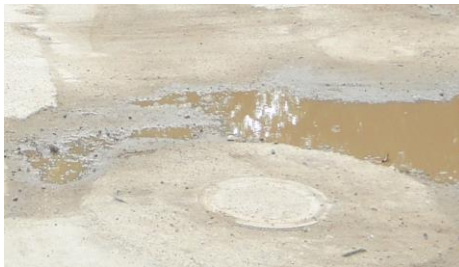
2.4.1.2. FISURAS MAPEADAS

Imagen fisuras mapeadas fuente propia

Se ve reflejado un fisuramiento superficial donde las fisuras grandes se orientan en el sentido longitudinal del pavimento y se interconectan con fisuras más finas transversales, se repite en catorce (14) de las setenta y cuatro losas (74).

Puede presentarse este tipo de fallas por la repetición de cargas pesadas que excedieron las cargas o ejes equivalentes de diseño (no se encontraron datos de estudios de tránsito para el diseño actual), curado inapropiado o exceso de agua durante el alisado de la superficie.

Se determinó un nivel de severidad alto, en la inspección visual inicial, porque el fisuramiento con descascaramiento afecta a más del 10% de la superficie deteriorada.

Se realizó en término de número de losas afectadas por este tipo de falla, que para este sub-segmento es 14 losas de un total de 74.

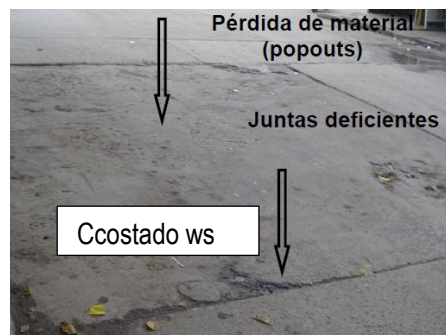
2.4.1.3. PÉRDIDA DE MATERIAL (POPOUTS) Y DEFICIENCIA EN LAS JUNTAS

Se observa el desprendimiento de materiales en la superficie del pavimento en varias losas del sub segmento de la vía se repite en 4 de las (72), encontrando deficiencia de las juntas del sub- segmento.

Se puede encontrar poca homogeneidad del mezcla, perdida o adherencia del material de sello en el borde de la losa presentando levantamiento del material de sello por defecto dela tránsito y el clima, falta de material del sello de las juntas o material de sello inadecuado, a su vez se debe tener en cuenta el tiempo que esta llevan de construidas y a su vez la falta de mantenimiento preventivo.

Se define que es el alto grado de ausencia del material sellante, el desportillamiento es evidente de los bordes de las losas.

Se realizó en términos de un numero de losas afectadas que aparta que este sub- segmento es de 6 losas de un total de (85)
