**DIAGNÓSTICO DE LA VÍA CALLE 30 ENTRE  
CARRERA 4 Y CARRERA 9 – MUNICIPIO DE  
SOACHA.**

**AUTOR:  
MARIA TRINIDAD MEDINA CORTÉS  
6100211**

**TUTOR:  
ING. ERNESTO GUEVARA GUERRERO**

**BOGOTÁ D.C.  
2015.**

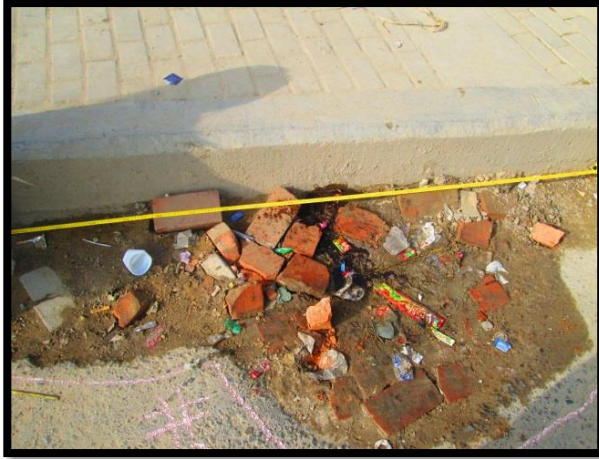
- Baches: Desintegración total de la carpeta asfáltica que deja expuestos los materiales granulares lo cual lleva al aumento del área afectada y al aumento de la profundidad debido a la acción del tránsito. (Figura 3).

**Figura 3. Baches.**  
Fuente: Propia

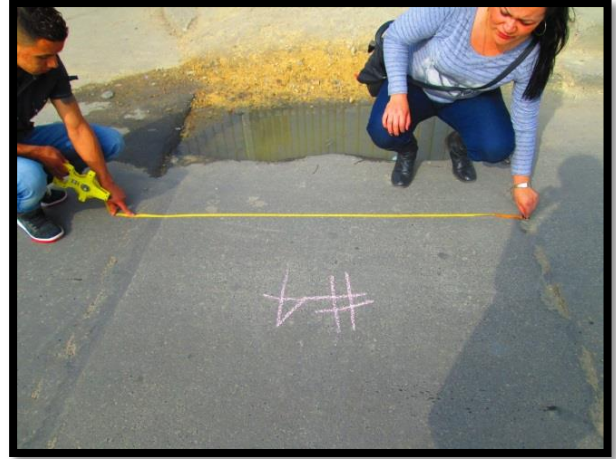
- Parches: corresponden a áreas donde el pavimento original fue removido y reemplazado por un material similar o diferente, ya sea para reparar la estructura (a nivel de concreto asfáltico o hasta los granulares) o para permitir la instalación o reparación de alguna red de servicios (acueducto, gas, etc.). (Figura 4).

**Figura 4. Parches.**  
Fuente: Propia

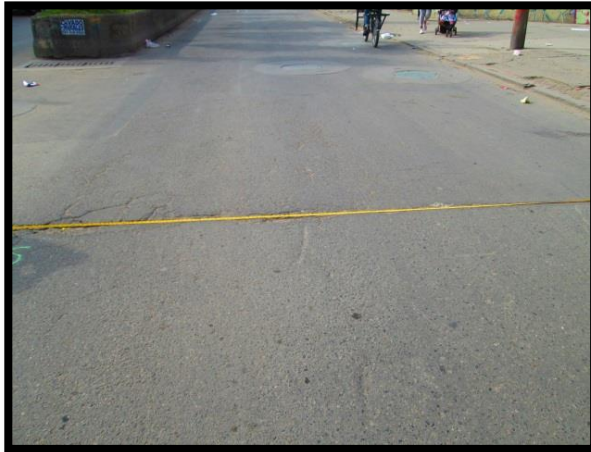
- Fisuras Transversales y Fisuras Longitudinales: Corresponden a discontinuidades en la carpeta asfáltica, en la misma dirección del tránsito o transversales a él. Son indicio de la existencia de esfuerzos de tensión en alguna de las capas de la estructura, los cuales han superado la resistencia del material afectado. (Figura 5) y (Figura 6).

**Figura 5. Fisuras Transversales**  
Fuente: Propia

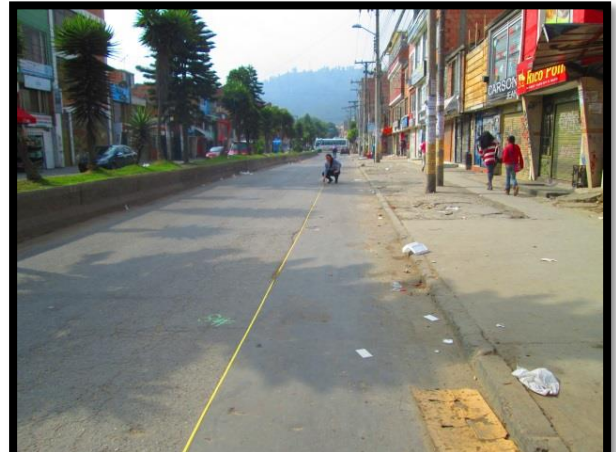
**Figura 6. Fisuras Longitudinales.**  
Fuente: Propia

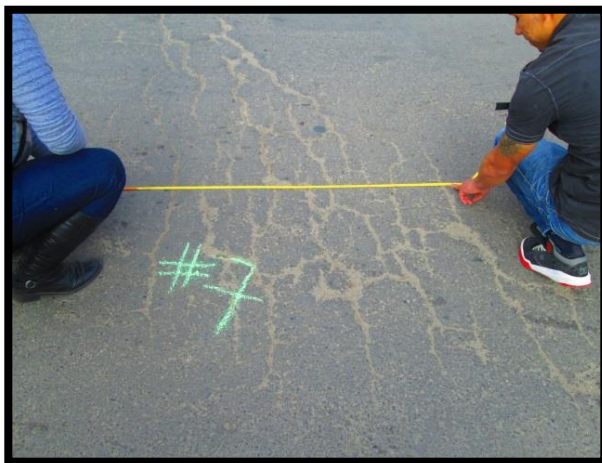
- Piel de Cocodrilo: Corresponde a una serie de fisuras interconectadas con patrones irregulares, generalmente localizadas en zonas sujetas a repeticiones de carga. (Figura 7).

**Figura 7. Piel de Cocodrilo.**  
Fuente: Propia

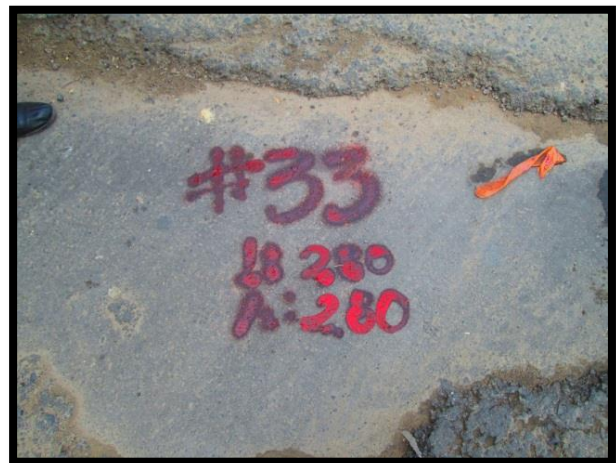
- Descascaramiento: Este deterioro corresponde al desprendimiento de parte de la capa asfáltica superficial, sin llegar a afectar las capas asfálticas subyacentes. (Figura 8).

**Figura 8. Descascaramiento**  
Fuente: Propia

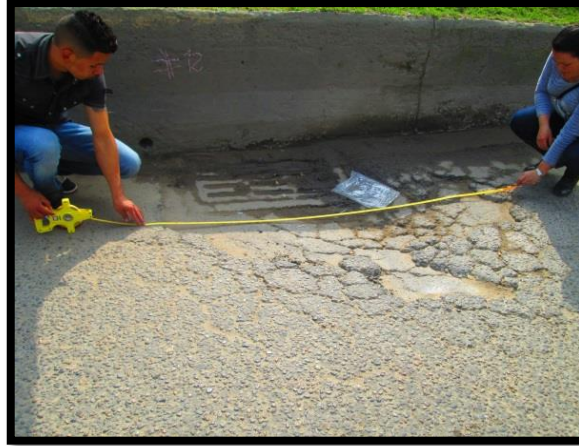
- Hundimiento: Los hundimientos corresponden a depresiones localizadas en el pavimento con respecto al nivel de la rasante. (Figura 9).

**Figura 8.** Hundimiento.  
Fuente: Propia
