DIAGNÓSTICO DE LAS PATOLOGÍAS FÍSICAS, QUÍMICAS Y MECÁNICAS  
PRESENTES EN LOS PUENTES PEATONALES DE LA LOCALIDAD DE  
ENGATIVÁ EN BOGOTÁ D.C.

UNIVERSIDAD CATÓLICA DE COLOMBIA  
FACULTAD DE INGENIERÍA  
PROGRAMA DE INGENIERÍA CIVIL  
BOGOTÁ D.C. 2017

Trabajo de grado para optar por el título de  
Ingeniero Civil

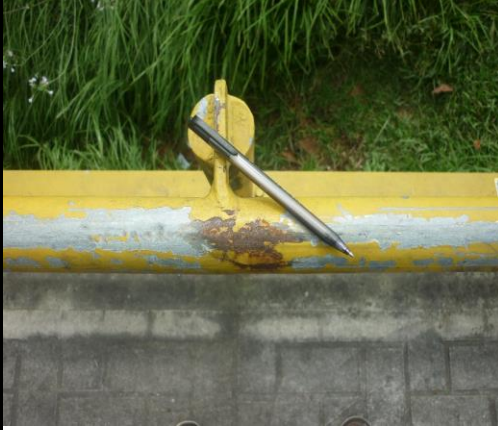
<b>Lesión</b>	Corrosión Leve		
	<b>Estado de la Lesión</b>	<b>Malo</b>	<b>Medio</b>	<b>Bueno</b>
				7
	<b>Tipo de Patología</b>	Química		
	<b>Lugar Lesión</b>	Barandas	<b>Foto No.</b>	2
	<b>Causas de la Lesión</b>			
	<p>Se ve afectado por el contacto con el ambiente y expuesto al agua lluvia. Se evidencia que el proceso se ha desarrollado en el punto en donde se realizó la unión entre las dos piezas metálicas que conforman la baranda.</p>			
<b>Posible Solución</b>				
<p>Limpieza de la corrosión, aplicación de una capa de anticorrosivo y luego una capa de pintura.</p>

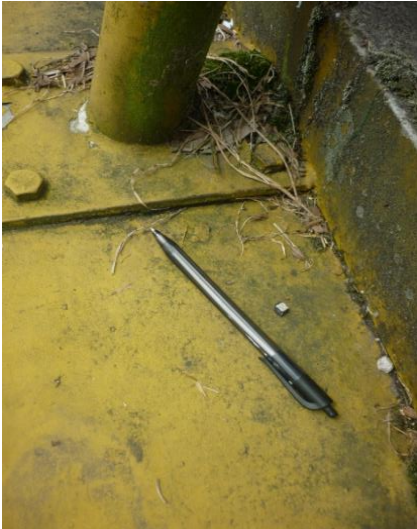
<b>Lesión</b>	Contaminación orgánica		
	<b>Estado de la Lesión</b>	<b>Malo</b>	<b>Medio</b>	<b>Bueno</b>
	<b>Lesión</b>			8
	<b>Tipo de Patología</b>	Química		
	<b>Lugar Lesión</b>	Barandas	<b>Foto No.</b>	3
	<b>Causas de la Lesión</b>			
	<p>Por acción de aguas lluvias y ausencia de mantenimiento, se genera un ambiente propicio para la presencia de humedad constante en las bases de las barandas de protección del puente, ocasionando crecimiento de material vegetal.</p>			
<b>Posible Solución</b>				
<p>Remoción del material vegetal y generar un proceso de limpieza periódica.</p>

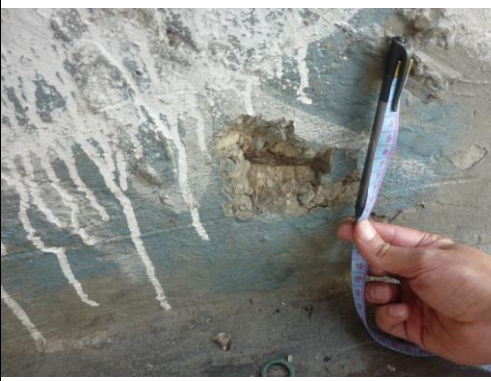
<b>Lesión</b>	Recubrimiento Inadecuado		
	<b>Estado de la Lesión</b>	<b>Malo</b>	<b>Medio</b>	<b>Bueno</b>
		3		
	<b>Tipo de Patología</b>	Mecánica		
	<b>Lugar Lesión</b>	Infraestructura	<b>Foto No.</b>	2
	<b>Causas de la Lesión</b>			
	<p>Recubrimiento del acero de refuerzo insuficiente dado que se evidencia pérdida del concreto y acero en proceso de corrosión al estar expuesto al ambiente.</p>			
<b>Posible Solución</b>				
<p>Limpieza del acero, remover el concreto con problemas de carbonatación, aplicar un inhibidor de corrosión al acero y aplicar una capa de concreto que cumpla con el espesor especificado en la NSR-10. Si el acero tiene un proceso de corrosión avanzado se debe reemplazar la pieza o piezas que se encuentren una vez se realice la auscultación.</p>

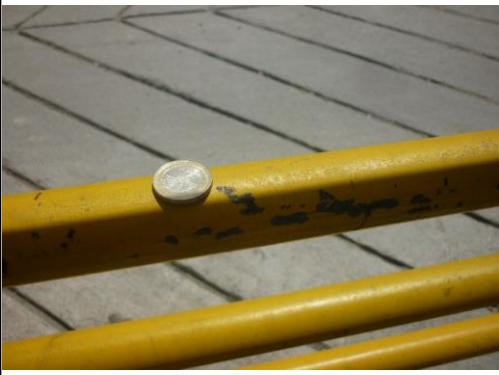
Lesión	Deterioro de pintura		
	Estado de la Lesión	Malo	Medio	Bueno
	Lesión			8
	Tipo de Patología	Física		
	Lugar Lesión	Barandas	Foto No.	5
	Causas de la Lesión			
<p>Possible aplicación incorrecta de la pintura; Acciones agresivas del ambiente hacia la estructura; Acciones del hombre.</p>				
Posible Solución				
<p>Aplicación de capa de pintura.</p>

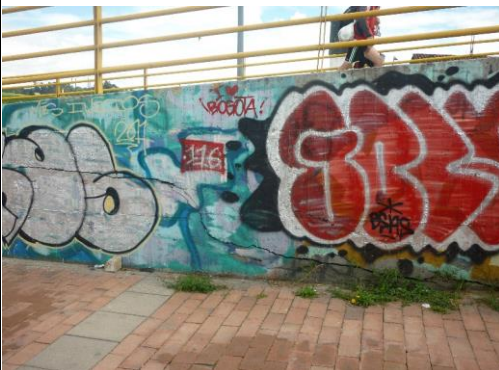
Lesión	Fisura		
	Estado de la Lesión	Malo	Medio	Bueno
	Lesión	1		
	Tipo de Patología	Mecánica		
	Lugar Lesión	Estribos	Foto No.	6
	Causas de la Lesión			
<p>Falla longitudinal en estribo debida a los asentamientos diferenciales presentados en el sitio.</p>				
Posible Solución				
<p>Dado que la falla se presenta en el muro de cerramiento, reemplazar las piezas, no sin antes verificar que la grieta está inactiva.</p>

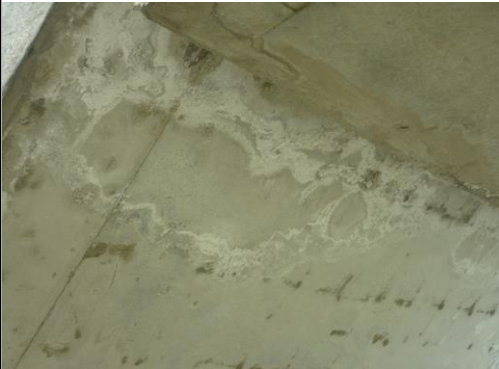
Lesión	Eflorescencia		
	Estado de la Lesión	Malo	Medio	Bueno
	Lesión			7
	Tipo de Patología	Química		
	Lugar Lesión	Calzada	Foto No.	7
	Causas de la Lesión			
<p>La eflorescencia se debe al escurrimiento de las aguas lluvias por la zona afectada.</p>				
Posible Solución				
<p>Eliminación de las eflorescencias mediante ácido clorhídrico o sulfato de zinc al 10%.</p>

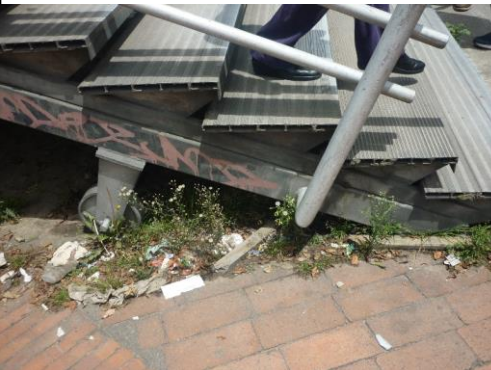
<b>Lesión</b>	Contaminación orgánica		
	<b>Estado de la Lesión</b>	<b>Malo</b>	<b>Medio</b>	<b>Bueno</b>
			4	
	<b>Tipo de Patología</b>	Química		
	<b>Lugar Lesión</b>	Escaleras	<b>Foto No.</b>	1
	<b>Causas de la Lesión</b>			
	<p>Por acción de aguas lluvias se genera un incremento de la humedad en esta zona del puente, ocasionando crecimiento de material vegetal.</p>			
<b>Posible Solución</b>				
<p>Remoción de material orgánico.</p>

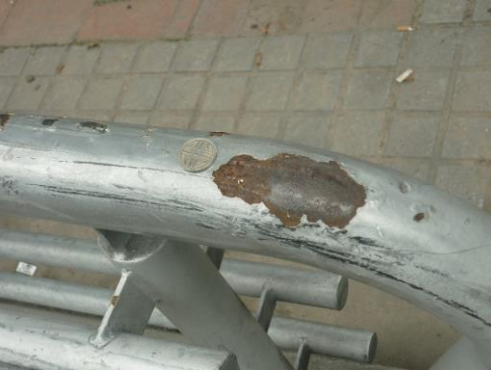
<b>Lesión</b>	Corrosión leve		
	<b>Estado de la Lesión</b>	<b>Malo</b>	<b>Medio</b>	<b>Bueno</b>
				7
	<b>Tipo de Patología</b>	Química		
	<b>Lugar Lesión</b>	Barandas	<b>Foto No.</b>	2
	<b>Causas de la Lesión</b>			
	<p>Se ve afectado por el contacto con el ambiente, y por agentes corrosivos.</p>			
<b>Posible Solución</b>				
<p>Correcta preparación de la superficie eliminando cualquier partícula de óxido, aplicar anticorrosivo.</p>

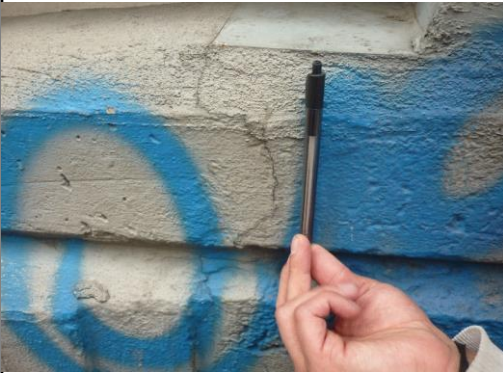
<b>Lesión</b>	Fisura		
	<b>Estado de la Lesión</b>	Malo	Medio	Bueno
			6	
	<b>Tipo de Patología</b>	Mecánica		
	<b>Lugar Lesión</b>	Estribos		<b>Foto No.</b> 1
	<b>Causas de la Lesión</b>			
	Fisura en el concreto que hace parte del recubrimiento.			
<b>Posible Solución</b>				
Verificar condición real de la fisura, esto es, su profundidad y revisar el estado, esto se logra con un escareo. Lo anterior permitirá conocer la causa y dar una solución definitiva.

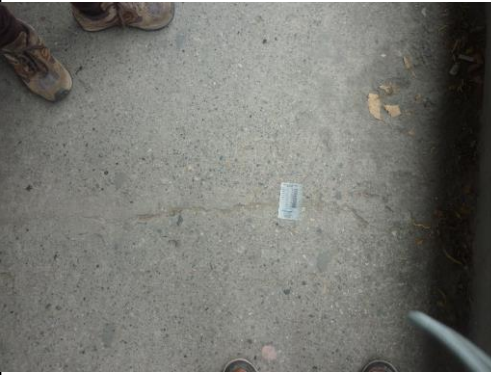
<b>Lesión</b>	Fisura		
	<b>Estado de la Lesión</b>	<b>Malo</b>	<b>Medio</b>	<b>Bueno</b>
				8
	<b>Tipo de Patología</b>	Mecánica		
	<b>Lugar Lesión</b>	Calzadas	<b>Foto No.</b>	3
	<b>Causas de la Lesión</b>			
	Fisura por contracción en el fraguado del concreto.			
<b>Posible Solución</b>				
Limpiar y resanar fisura con epóxico.

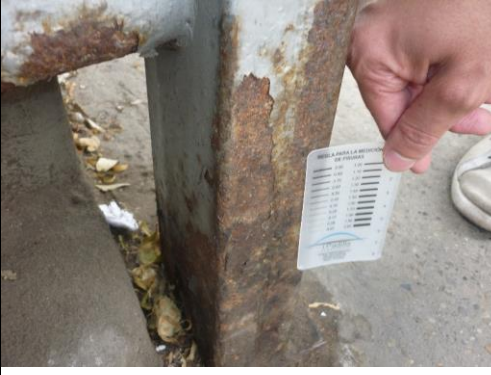
<b>Lesión</b>	Corrosión leve		
	<b>Estado de la Lesión</b>	<b>Malo</b>	<b>Medio</b>	<b>Bueno</b>
				7
	<b>Tipo de Patología</b>	Química		
	<b>Lugar Lesión</b>	Barandas	<b>Foto No.</b>	4
	<b>Causas de la Lesión</b>			
	Se ve afectado por el contacto con el ambiente, y por agentes corrosivos como la orina y el agua.			
<b>Posible Solución</b>				
Correcta preparación de la superficie eliminando cualquier partícula de óxido, aplicar anticorrosivo.

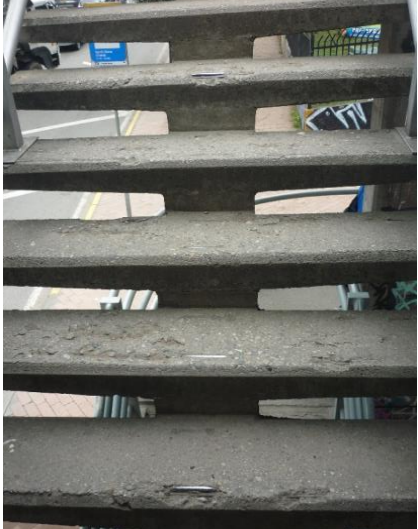
<b>Lesión</b>	Recubrimiento inadecuado		
	<b>Estado de la Lesión</b>	Malo	Medio	Bueno
	<b>Lesión</b>		6	
	<b>Tipo de Patología</b>	Física		
	<b>Lugar Lesión</b>	Escaleras	<b>Foto No.</b>	5
	<b>Causas de la Lesión</b>			
	<p>Recubrimiento insuficiente en escaleras de acceso, dejando expuesto el acero de refuerzo debido a la fricción del concreto a causa de su mismo funcionamiento.</p>			
<b>Posible Solución</b>				
<p>Es necesario aplicar un nuevo recubrimiento, con el fin de que el acero no se vea afectado.</p>

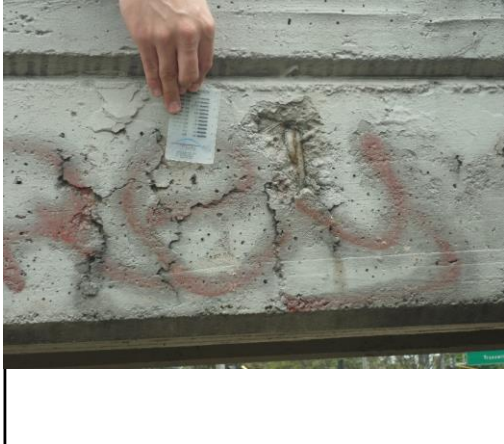
<b>Lesión</b>	Carbonatación		
	<b>Estado de la Lesión</b>	Malo	Medio	Bueno
			5	
	<b>Tipo de Patología</b>	Química		
	<b>Lugar Lesión</b>	Vigas	<b>Foto No.</b>	9
	<b>Causas de la Lesión</b>			
<p>Hinchamiento y desprendimiento del concreto, dejando al descubierto el acero de refuerzo.</p>				
<b>Posible Solución</b>				
<p>Es necesario aplicar un nuevo recubrimiento, con el fin de que el acero no se vea afectado.</p>

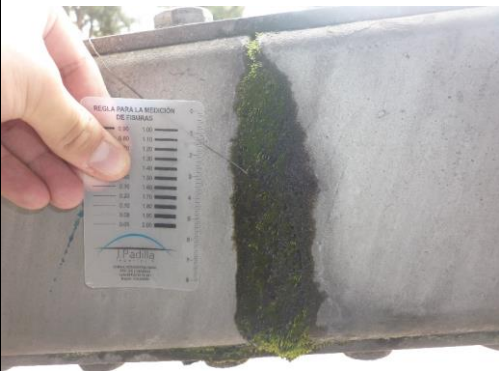
<b>Lesión</b>	Contaminación orgánica		
	<b>Estado de la Lesión</b>	<b>Malo</b>	<b>Medio</b>	<b>Bueno</b>
				7
	<b>Tipo de Patología</b>	Química		
	<b>Lugar Lesión</b>	Vigas	<b>Foto No.</b>	2
	<b>Causas de la Lesión</b>			
<p>Por acción de aguas lluvias se genera un incremento de la humedad en esta zona del puente, ocasionando crecimiento de material vegetal.</p>				
<b>Posible Solución</b>				
<p>Remoción de material orgánico, limpieza y recomposición del estado final del elemento (pintura y anticorrosivo).</p>

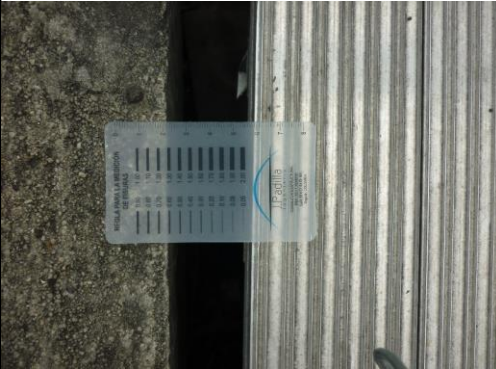
<b>Lesión</b>	Separación de juntas		
	<b>Estado de la Lesión</b>	<b>Malo</b>	<b>Medio</b>	<b>Bueno</b>
	<b>Lesión</b>		4	
	<b>Tipo de Patología</b>	Mecánica		
	<b>Lugar Lesión</b>	Estribos	<b>Foto No.</b>	3
	<b>Causas de la Lesión</b>			
<p>Separación de juntas causadas por asentamiento diferencial en estribo de la estructura, debido a que el suelo tuvo un cambio de volumen por el mismo peso de la estructura.</p>				
<b>Posible Solución</b>				
<p>Dado que la estructura ya ha llegado a su máximo asentamiento diferencial se recomienda la nivelación con las mismas láminas. Pero si lo que se desea es restituir a la posición original la estructura se debe realizar micropilotaje.</p>

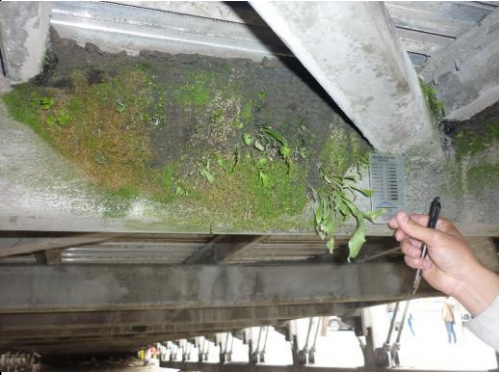
Lesión	Contaminación orgánica		
	Estado de la Lesión	Malo	Medio	Bueno
	Lesión		4	
	Tipo de Patología	Química		
	Lugar Lesión	Calzada	Foto No.	5
	Causas de la Lesión			
	<p>Por acción de aguas lluvias y mal drenaje, se genera un incremento de la humedad en esta zona del puente, ocasionando crecimiento de material vegetal.</p>			
Posible Solución				
<p>Remoción de material orgánico.</p>

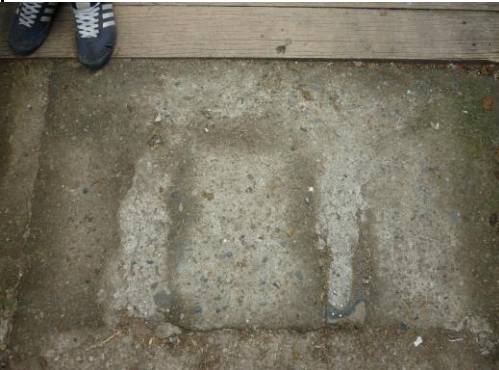
<b>Lesión</b>	Desgaste por fricción		
	<b>Estado de la Lesión</b>	<b>Malo</b>	<b>Medio</b>	<b>Bueno</b>
			5	
	<b>Tipo de Patología</b>	Mecánica		
	<b>Lugar Lesión</b>	Calzada	<b>Foto No.</b>	2
	<b>Causas de la Lesión</b>			
	<p>Falla desde el origen, inducido por inadecuada homogeneización de la mezcla, por ende la superficie se empieza a deteriorar por el tránsito peatonal.</p>			
<b>Posible Solución</b>				
<p>Levantar el concreto en mal estado y reemplazarlo.</p>

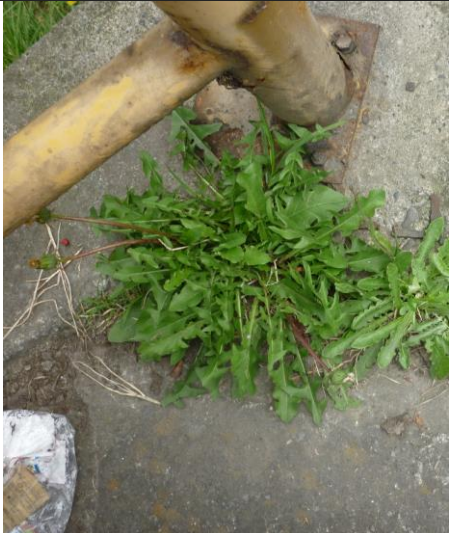
<b>Lesión</b>		4	
	<b>Tipo de Patología</b>	Química		
	<b>Lugar Lesión</b>	Barandas	<b>Foto No.</b>	1
<b>Causas de la Lesión</b>				
Se ve afectado por el contacto con el ambiente, como el agua o la orina, y estancamiento de aguas lluvias.				
<b>Posible Solución</b>				
Se recomienda el reemplazo del elemento, así como la remoción del material vegetal y revisar la conducción adecuada de aguas lluvias.

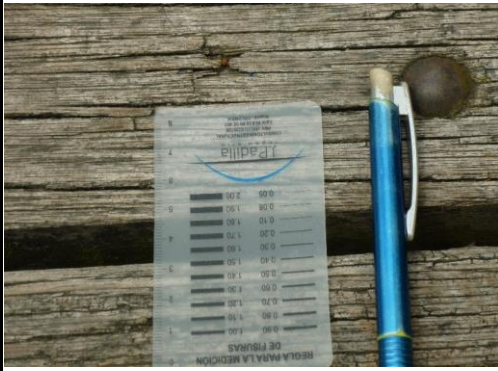
<b>Lesión</b>		5	
	<b>Tipo de Patología</b>	Química		
	<b>Lugar Lesión</b>	Calzada	<b>Foto No.</b>	2
<b>Causas de la Lesión</b>				
Exposición al medio ambiente e inadecuado tratamiento a las piezas de madera. Se evidencia un envejecimiento y rajadura de la madera en el sentido paralelo a las fibras.				
<b>Posible Solución</b>				
Reemplazo de las piezas por una madera tratada, resistente al agua lluvia y a las condiciones ambientales presentes.

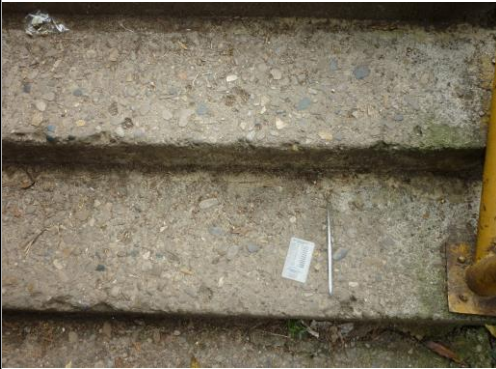
<b>Estado de la Lesión</b>	<b>Malo</b>	<b>Medio</b>	<b>Bueno</b>
				7
	<b>Tipo de Patología</b>	Física		
	<b>Lugar Lesión</b>	Escaleras	<b>Foto No.</b>	1
	<b>Causas de la Lesión</b>			
<p>Recubrimiento insuficiente en escaleras de acceso, dejando expuesto el acero de refuerzo debido a la fricción del concreto a causa de su mismo funcionamiento.</p>				
<b>Posible Solución</b>				
<p>Es necesario aplicar un nuevo recubrimiento a todos los pasos de la escalera, con el fin de que el acero no se vea afectado.</p>

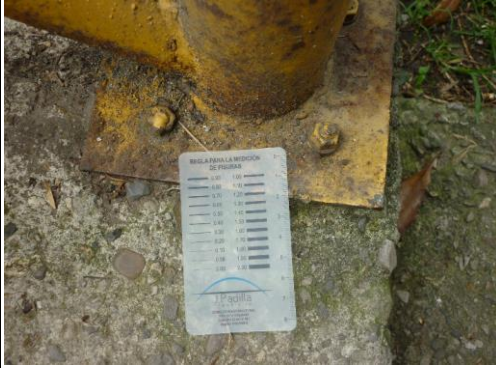
<b>Estado de la Lesión</b>	<b>Malo</b>	<b>Medio</b>	<b>Bueno</b>
				8
	<b>Tipo de Patología</b>	Química		
	<b>Lugar Lesión</b>	Barandas	<b>Foto No.</b>	2
	<b>Causas de la Lesión</b>			
<p>Se ve afectado por el contacto con el ambiente, y por agentes corrosivos como la orina y el agua para este caso particular.</p>				
<b>Posible Solución</b>				
<p>Correcta preparación de la superficie eliminando cualquier partícula de corrosión, aplicar anticorrosivo.</p>

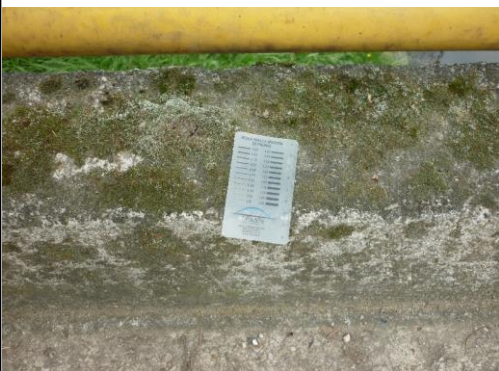
<b>Lesión</b>	Contaminación orgánica		
	<b>Estado de la Lesión</b>	<b>Malo</b>	<b>Medio</b>	<b>Bueno</b>
	<b>Lesión</b>			7
	<b>Tipo de Patología</b>	Química		
	<b>Lugar Lesión</b>	Bordillos	<b>Foto No.</b>	3
	<b>Causas de la Lesión</b>			
<p>Por acción de aguas lluvias y su inadecuado drenaje, se genera un incremento de la humedad en estas zonas del puente, ocasionando crecimiento de material vegetal.</p>				
<b>Posible Solución</b>				
<p>Remoción de material orgánico, limpieza y evaluación del concreto.</p>

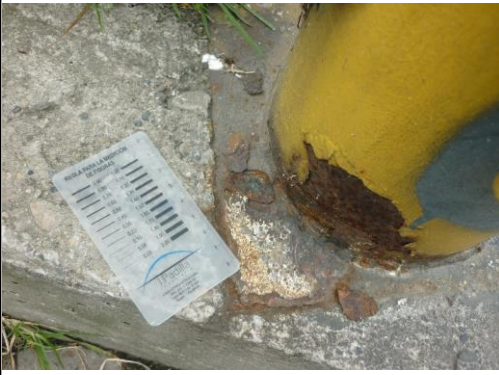
<b>Lesión</b>	Corrosión leve			
	<b>Estado de la Lesión</b>	<b>Malo</b>	<b>Medio</b>	<b>Bueno</b>	
	<b>Lesión</b>			8	
	<b>Tipo de Patología</b>	Química			
	<b>Lugar Lesión</b>	Pilas		<b>Foto No.</b>	1
	<b>Causas de la Lesión</b>				
	Se ve afectado por el contacto con el ambiente, y por agentes corrosivos.				
<b>Posible Solución</b>					
Correcta preparación de la superficie eliminando cualquier partícula de óxido, aplicar anticorrosivo.

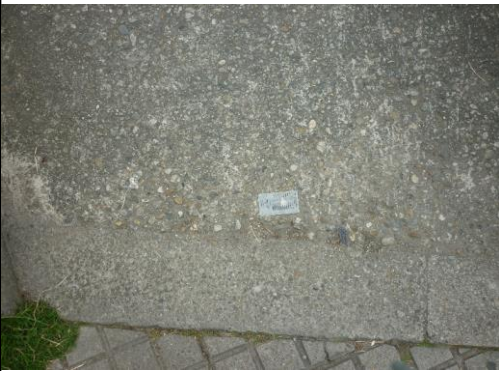
<b>Lesión</b>	Desgaste por fricción		
	<b>Estado de la Lesión</b>	<b>Malo</b>	<b>Medio</b>	<b>Bueno</b>
	<b>Lesión</b>		6	
	<b>Tipo de Patología</b>	Mecánica		
	<b>Lugar Lesión</b>	Calzada	<b>Foto No.</b>	3
	<b>Causas de la Lesión</b>			
<p>Possible falla en homogeneización de la mezcla, por ende la superficie se empieza a deteriorar por el tránsito peatonal.</p>				
<b>Posible Solución</b>				
<p>Aplicación de un sellante para el concreto</p>

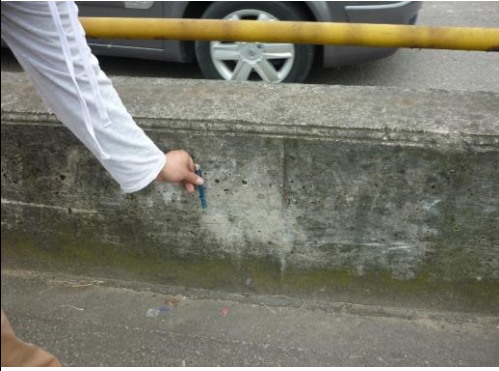
<b>Lesión</b>	Segregación		
	<b>Estado de la Lesión</b>	<b>Malo</b>	<b>Medio</b>	<b>Bueno</b>
	<b>Lesión</b>			7
	<b>Tipo de Patología</b>	Física		
	<b>Lugar Lesión</b>	Bordillos	<b>Foto No.</b>	4
	<b>Causas de la Lesión</b>			
<p>Hormigqueo ocasionado por mal vibrado.</p>				
<b>Posible Solución</b>				
<p>Aplicar un sellante para el concreto.</p>

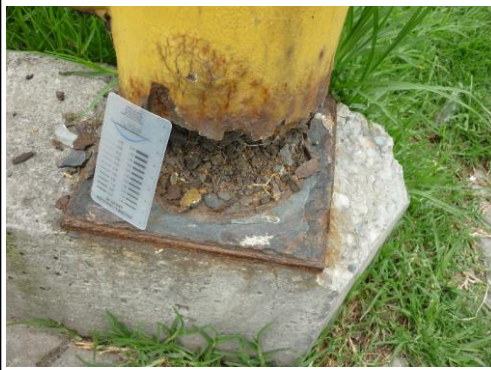
Lesión	Corrosión severa		
	Estado de la Lesión	Malo	Medio	Bueno
	Lesión	3		
	Tipo de Patología	Química		
	Lugar Lesión	Barandas	Foto No.	5
	Causas de la Lesión			
<p>Se ve afectado por el contacto con el ambiente, y por agentes corrosivos como la orina y el agua para este caso particular. Corrosión en grado avanzado.</p>				
Posible Solución				
<p>Reemplazo del elemento.</p>

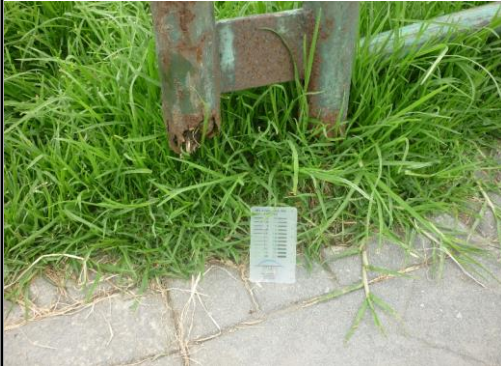
Lesión	Corrosión media		
	Estado de la Lesión	Malo	Medio	Bueno
	Lesión		4	
	Tipo de Patología	Química		
	Lugar Lesión	Barandas	Foto No.	3
	Causas de la Lesión			
	<p>Se ve afectado por el contacto con el ambiente, y por agentes corrosivos como la orina y el agua para este caso particular. Acción de un impacto contra el elemento viéndose afectada su sección transversal, en este instante hay pérdida importante de la porción que debe ir fija en el sustrato de apoyo.</p>			
Posible Solución				
Reemplazo del elemento.

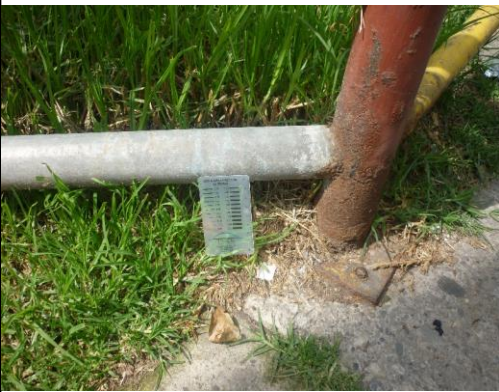
<b>Estado de la Lesión</b>	<b>Malo</b>	<b>Medio</b>	<b>Bueno</b>
				7
	<b>Tipo de Patología</b>	Química		
	<b>Lugar Lesión</b>	Barandas	<b>Foto No.</b>	1
	<b>Causas de la Lesión</b>			
	Corrosión en la baranda producto de los agentes ambientales.			
	<b>Posible Solución</b>			
	Limpieza de la baranda, aplicación de anticorrosivo y reemplazo de la pintura existente.

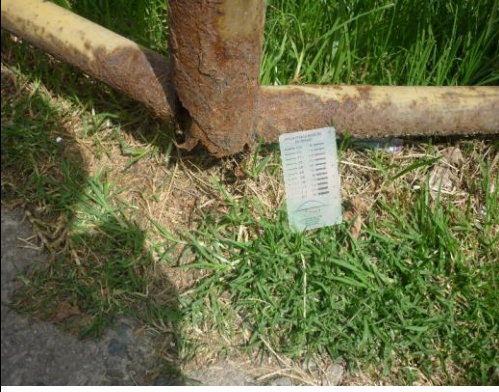
<b>Estado de la Lesión</b>	<b>Malo</b>	<b>Medio</b>	<b>Bueno</b>
			5	
	<b>Tipo de Patología</b>	Química		
	<b>Lugar Lesión</b>	Barandas	<b>Foto No.</b>	2
	<b>Causas de la Lesión</b>			
	Proceso medio de corrosión producto del contacto con el agua, pérdida de la pintura de protección, orina animal y humana.			
	<b>Posible Solución</b>			
	Limpieza de la pieza, en la porción que mantiene las dimensiones originales y sustitución de la porción que presenta corrosión en estado avanzado.

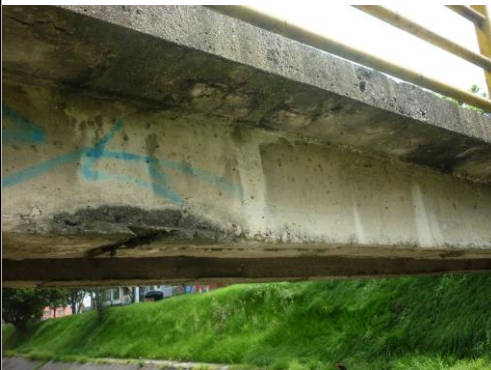
Lesión	Desprendimiento del concreto		
	Estado de la Lesión	Malo	Medio	Bueno
	Lesión		6	
	Tipo de Patología	Mecánica		
	Lugar Lesión	Vigas	Foto No.	3
	Causas de la Lesión			
	<p>Eflorescencias inducidas por el lavado superficial, pérdida del concreto por proceso de corrosión del acero y pérdida de concreto en la parte inferior de la viga por impacto.</p>			
Posible Solución				
<p>En la porción con eflorescencia se debe hacer una limpieza hasta encontrar concreto sano, limpieza del acero de refuerzo, aplicar capa pasivadora al acero y recubrir con concreto de la misma capacidad de carga. En cuanto a la porción de concreto ausente en la viga, sustitución y/o implementación del concreto hasta obtener la sección original, no sin antes hacer una revisión del estado del acero de refuerzo.</p>

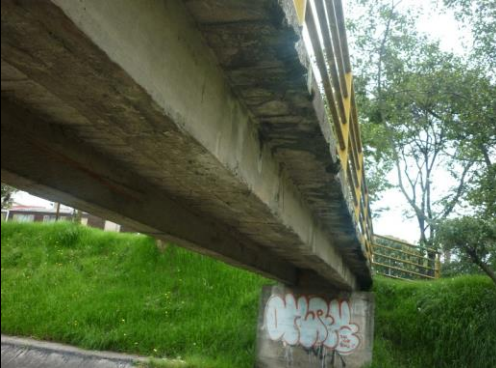
<p>Proceso de carbonatación y eflorescencia inducido por un concreto poroso y la presencia permanente de agua.</p>				
<b>Posible Solución</b>				
<p>Se debe retirar el concreto en mal estado, revisar el acero de refuerzo, realizarle una limpieza (si no ha perdido el diámetro original, caso contrario reemplazar el acero de refuerzo), aplicarle pasivador y cubrir la estructura con las dimensiones originales.</p>

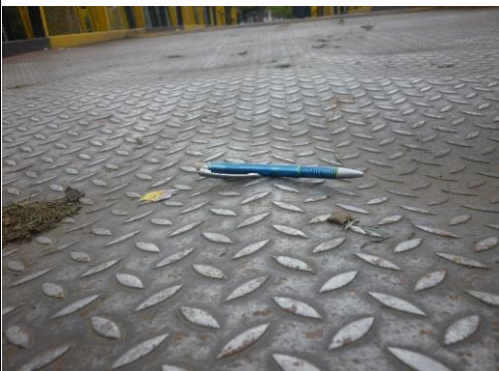
<b>Lesión</b>	Pandeo de la calzada		
	<b>Estado de la Lesión</b>	<b>Malo</b>	<b>Medio</b>	<b>Bueno</b>
	<b>Lesión</b>		4	
	<b>Tipo de Patología</b>	Física y Mecánica		
	<b>Lugar Lesión</b>	Calzada	<b>Foto No.</b>	2
	<b>Causas de la Lesión</b>			
	<p>Ondulaciones y desgaste de la lámina por la acción mecánica inducida por el uso (carga y descarga).</p>			
<b>Posible Solución</b>				
<p>La lámina, por ahora, no evidencia inestabilidad, pero como ya hay unas deformaciones permanentes, es necesario poner apoyos en la parte inferior de la lámina y que esta sea reemplazada.</p>

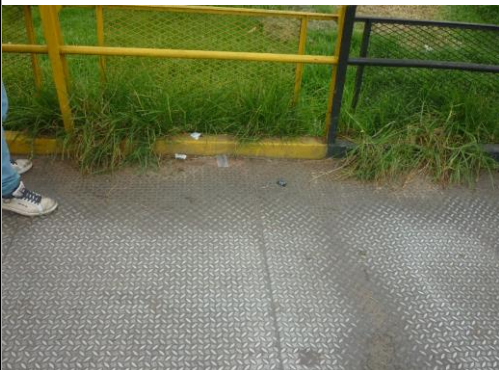
<b>Estado de la Lesión</b>	<b>Malo</b>	<b>Medio</b>	<b>Bueno</b>
	<b>Lesión</b>		5	
	<b>Tipo de Patología</b>	Química		
	<b>Lugar Lesión</b>	Calzada	<b>Foto No.</b>	3
	<b>Causas de la Lesión</b>			
<p>Por acción de aguas lluvias se genera un incremento de la humedad en estas zonas del puente, ocasionando crecimiento de material vegetal.</p>				
<b>Posible Solución</b>				
<p>Remoción de material orgánico.</p>

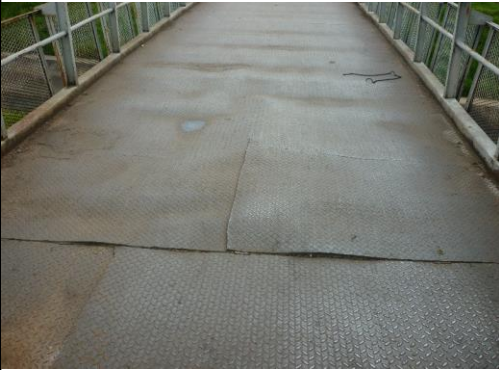
<b>Lesión</b>	Pandeo en calzada		
	<b>Estado de la Lesión</b>	<b>Malo</b>	<b>Medio</b>	<b>Bueno</b>
	<b>Lesión</b>		4	
	<b>Tipo de Patología</b>	Física y Mecánica		
	<b>Lugar Lesión</b>	Calzada	<b>Foto No.</b>	1
	<b>Causas de la Lesión</b>			
	<p>Por el uso (cargue y descargue), empalme inadecuado entre láminas, hay deformaciones e irregularidades, permitiendo empozamiento de agua e induciendo al proceso de corrosión.</p>			
<b>Posible Solución</b>				
<p>La lámina, por ahora, no evidencia inestabilidad, pero como ya hay unas deformaciones permanentes, es necesario poner apoyos en la parte inferior de la lámina y que esta sea reemplazada, además que las irregularidades en la superficie generan riesgo para los transeúntes de la tercera edad, niños y personas con limitaciones de movilidad, lo que hace imperativa su sustitución.</p>

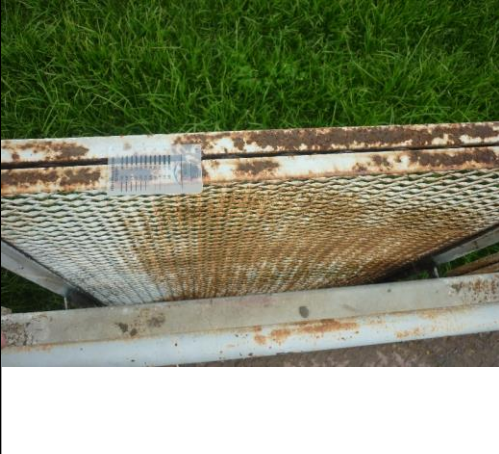
<b>Tipo de Patología</b>	Química		
	<b>Lugar Lesión</b>	Barandas	<b>Foto No.</b>	3
<b>Causas de la Lesión</b>				
Corrosión inducida por pérdida del material de protección y exposición a las condiciones ambientales.				
<b>Posible Solución</b>				
Limpieza con cepillo, hasta quitar toda la superficie con corrosión, aplicación de anticorrosivo y pintura.

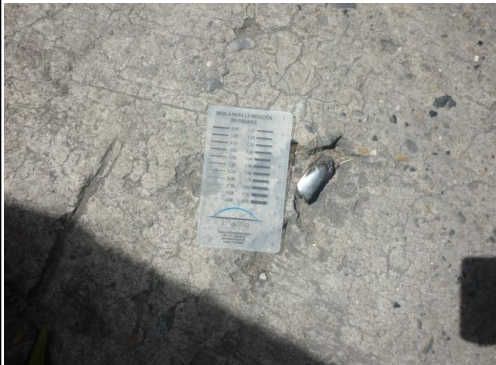
<b>Lesión</b>	Recubrimiento inadecuado		
	<b>Estado de la Lesión</b>	<b>Malo</b>	<b>Medio</b>	<b>Bueno</b>
	<b>Lesión</b>		6	
	<b>Tipo de Patología</b>	Mecánica		
	<b>Lugar Lesión</b>	Calzada	<b>Foto No.</b>	3
	<b>Causas de la Lesión</b>			
	Pérdida del concreto superficial debido a desgaste por acción mecánica.			
<b>Posible Solución</b>				
Limpieza y recubrimiento de la pieza de acero que está expuesta.

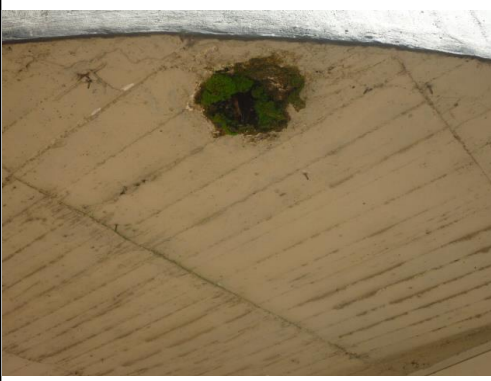
Lesión	Contaminación orgánica		
	Estado de la Lesión	Malo	Medio	Bueno
	Lesión			7
	Tipo de Patología	Química		
	Lugar Lesión	Calzada	Foto No.	5
	Causas de la Lesión			
	<p>Pérdida del concreto dejando expuesto el acero y ante la presencia de humedad se ha generado materia vegetal.</p>			
Posible Solución				
<p>Limpieza y sellado con concreto del agujero existente.</p>

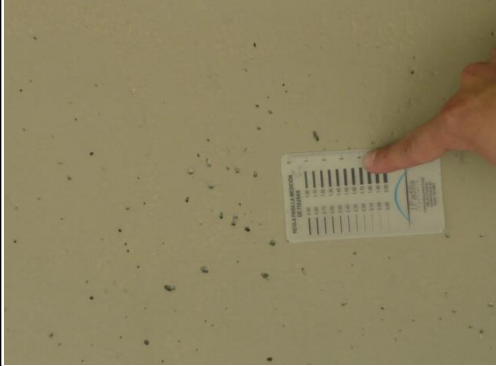
<b>Lesión</b>	Segregación		
	<b>Estado de la Lesión</b>	<b>Malo</b>	<b>Medio</b>	<b>Bueno</b>
	<b>Lesión</b>			7
	<b>Tipo de Patología</b>	Física		
	<b>Lugar Lesión</b>	Vigas	<b>Foto No.</b>	1
	<b>Causas de la Lesión</b>			
Porosidad del concreto por mal vibrado.				
<b>Posible Solución</b>				
Aplicar un epóxico que cierre los poros.

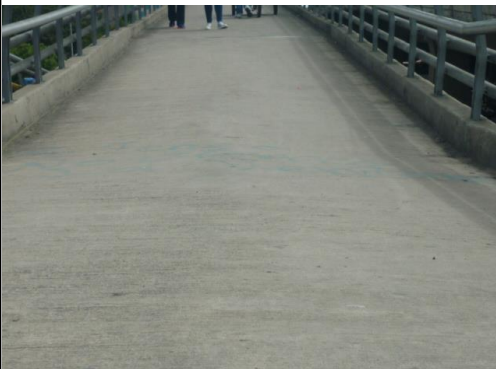
<b>Lesión</b>	Asentamiento diferencial		
	<b>Estado de la Lesión</b>	<b>Malo</b>	<b>Medio</b>	<b>Bueno</b>
	<b>Lesión</b>		5	
	<b>Tipo de Patología</b>	Mecánica		
	<b>Lugar Lesión</b>	Calzada	<b>Foto No.</b>	3
	<b>Causas de la Lesión</b>			
	Desgaste superficial del concreto por acción mecánica.			
<b>Posible Solución</b>				
Aplicación de concreto de recubrimiento.

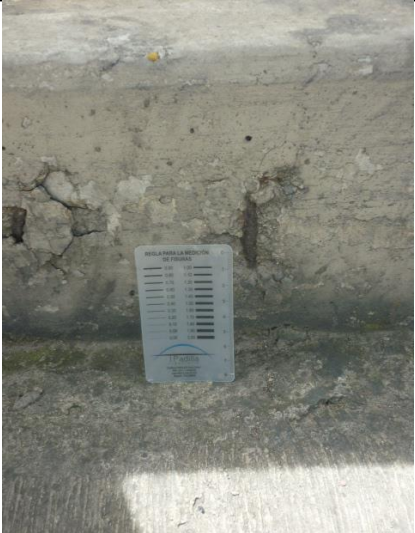
<b>Lesión</b>	Recubrimiento inadecuado		
	<b>Estado de la Lesión</b>	<b>Malo</b>	<b>Medio</b>	<b>Bueno</b>
	<b>Lesión</b>		6	
	<b>Tipo de Patología</b>	Química		
	<b>Lugar Lesión</b>	Escaleras	<b>Foto No.</b>	4
	<b>Causas de la Lesión</b>			
	Pérdida del concreto por hinchamiento, el cual se ha inducido por corrosión del acero de refuerzo.			
<b>Posible Solución</b>				
Limpieza del acero de refuerzo, retirada del concreto en mal estado y sustitución del mismo.

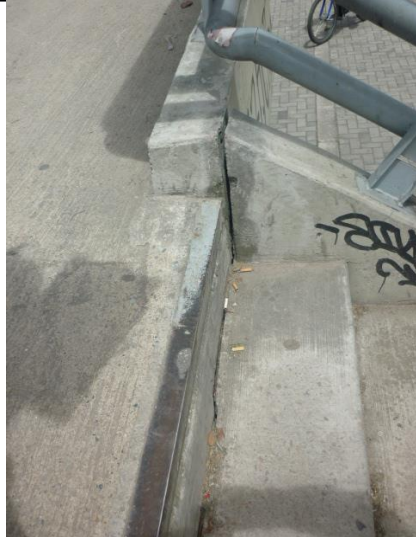
<b>Lesión</b>	Separación de juntas		
	<b>Estado de la Lesión</b>	<b>Malo</b>	<b>Medio</b>	<b>Bueno</b>
	<b>Lesión</b>		5	
	<b>Tipo de Patología</b>	Mecánica		
	<b>Lugar Lesión</b>	Escaleras	<b>Foto No.</b>	6
	<b>Causas de la Lesión</b>			
	Desplazamiento de la escalera con respecto a la calzada del puente peatonal.			
<b>Posible Solución</b>				
La junta constructiva existe, lo que hace falta es colocar un sello, para proteger la junta constructiva.

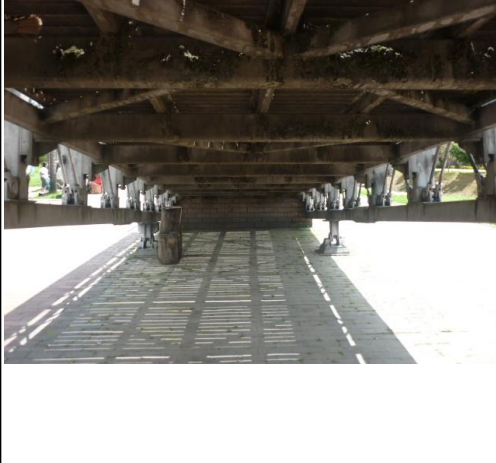
Lesión	Corrosión leve		
	Estado de la Lesión	Malo	Medio	Bueno
	Lesión			7
	Tipo de Patología	Química		
	Lugar Lesión	Calzada	Foto No.	1
	Causas de la Lesión			
	<p>Corrosión incipiente en la estructura metálica por lavado superficial. Pintura manchada de suciedad inducida por la polución en el ambiente (Dióxido de carbono).</p>			
Posible Solución				
<p>Limpieza en la estructura y reemplazo de la pintura.</p>

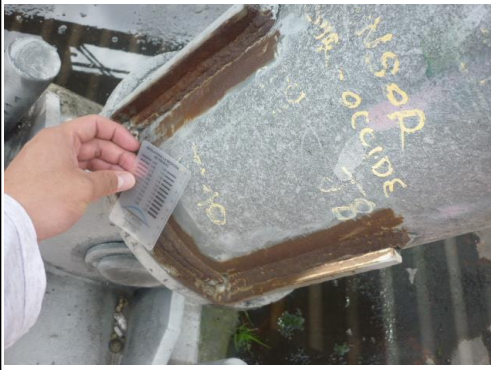
<b>Lesión</b>	Corrosión leve		
	<b>Estado de la Lesión</b>	Malo	Medio	Bueno
	<b>Lesión</b>			7
	<b>Tipo de Patología</b>	Química		
	<b>Lugar Lesión</b>	Pilas		<b>Foto No.</b> 3
	<b>Causas de la Lesión</b>			
Proceso incipiente de corrosión en los cordones de soldadura.				
<b>Posible Solución</b>				
Limpieza y protección de la soldadura con anticorrosivo, reemplazo de pintura.

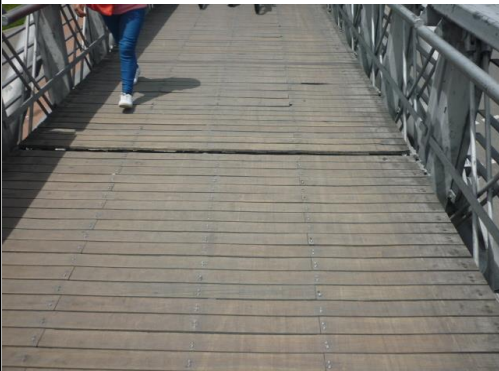
<b>Estado de la Lesión</b>	<b>Malo</b>	<b>Medio</b>	<b>Bueno</b>
			5	
	<b>Tipo de Patología</b>	Física		
	<b>Lugar Lesión</b>	Calzada	<b>Foto No.</b>	5
	<b>Causas de la Lesión</b>	<p>Mal funcionamiento de los pernos que aseguran la calzada, se desprendieron por el uso cotidiano de la estructura (peatones y usuarios de bicicletas).</p>		
	<b>Posible Solución</b>	<p>Realizar la colocación en espacios requeridos de nueva madera con pernos más resistentes.</p>

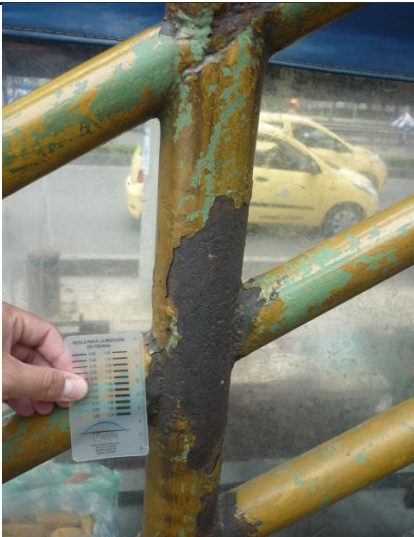
<b>Lesión</b>			7
	<b>Tipo de Patología</b>	Química		
	<b>Lugar Lesión</b>	Barandas	<b>Foto No.</b>	1
	<b>Causas de la Lesión</b>			
	Corrosión en las barandas inducida por condiciones ambientales.			
	<b>Posible Solución</b>			
	Limpieza, aplicación de anticorrosivo y pintura.

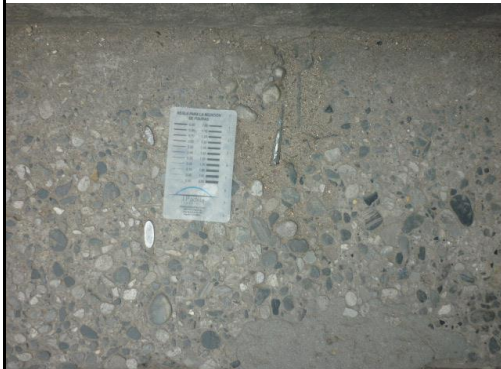
<b>Lesión</b>		6	
	<b>Tipo de Patología</b>	Mecánica		
	<b>Lugar Lesión</b>	Escaleras	<b>Foto No.</b>	2
	<b>Causas de la Lesión</b>			
	Desgaste del concreto que hace parte del recubrimiento (además de un espesor muy bajo), dejando expuesto el acero de refuerzo.			
	<b>Posible Solución</b>			
	Aplicación de una capa de concreto que garantice el recubrimiento necesario.

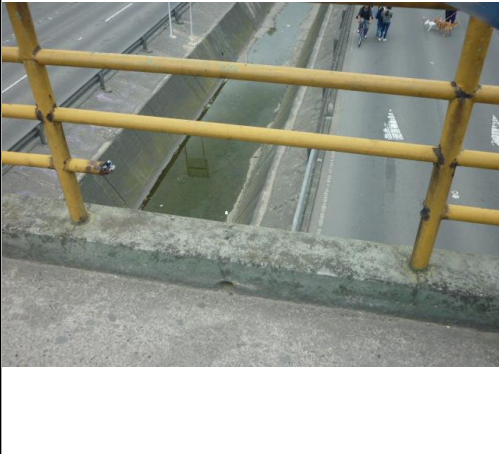
<b>Lesión</b>	Corrosión media		
	<b>Estado de la Lesión</b>	<b>Malo</b>	<b>Medio</b>	<b>Bueno</b>
	<b>Lesión</b>		4	
	<b>Tipo de Patología</b>	Química		
	<b>Lugar Lesión</b>	Barandas	<b>Foto No.</b>	3
	<b>Causas de la Lesión</b>			
	<p>Pérdida de una pieza metálica que hace parte de la baranda y evidencia de corrosión en los nudos donde hay soldadura.</p>			
<b>Posible Solución</b>				
<p>Reemplazo de la pintura existente, limpieza y colocación de anticorrosivo al tubo. Adición de la pieza metálica que hace falta.</p>

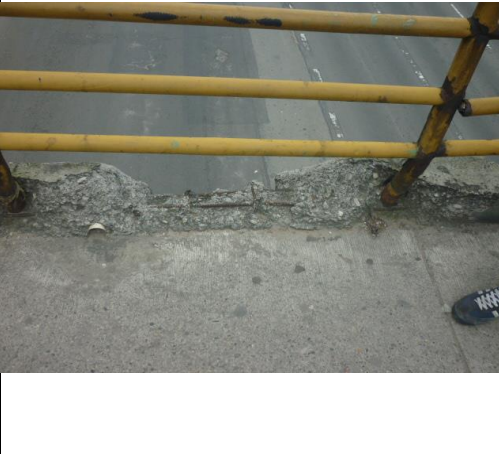
<b>Lesión</b>	Desprendimiento del bordillo		
	<b>Estado de la Lesión</b>	<b>Malo</b>	<b>Medio</b>	<b>Bueno</b>
	<b>Lesión</b>	3		
	<b>Tipo de Patología</b>	Física		
	<b>Lugar Lesión</b>	Bordillos	<b>Foto No.</b>	4
	<b>Causas de la Lesión</b>			
	<p>Pérdida de una sección del bordillo, debido a las acciones físicas del ambiente y humanas (impactos), dejando el acero de refuerzo al descubierto.</p>			
<b>Posible Solución</b>				
<p>Limpieza de la zona afectada, imprimación de esta y reconstrucción de la parte en concreto del bordillo.</p>

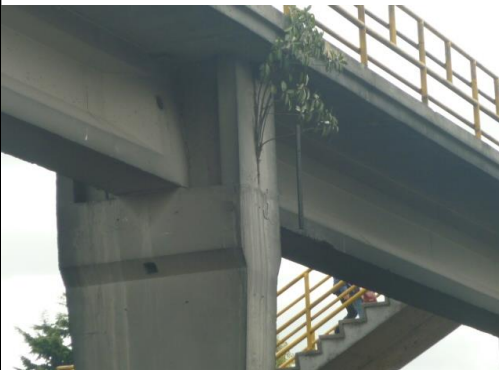
<b>Lesión</b>	Contaminación orgánica		
	<b>Estado de la Lesión</b>	<b>Malo</b>	<b>Medio</b>	<b>Bueno</b>
			5	
	<b>Tipo de Patología</b>	Química		
	<b>Lugar Lesión</b>	Pilas	<b>Foto No.</b>	1
	<b>Causas de la Lesión</b>			
	<p>Existencia de materia vegetal (matas en avanzado estado de crecimiento -más de 50 cm de altura-) el cual se ha desarrollado en las juntas, las cuales están desprovistas del recubrimiento (sellos) que impidan el estancamiento del agua, el cual propicia el desarrollo de la vegetación.</p>			
<b>Posible Solución</b>				
<p>Limpieza de la vegetación, y sellamiento del concreto poroso con epóxico, colocación de sellos en PVC en las juntas constructiva.</p>

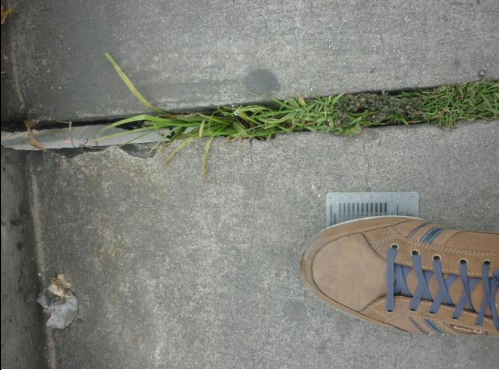
<b>Lesión</b>	Separación de juntas		
	<b>Estado de la Lesión</b>	<b>Malo</b>	<b>Medio</b>	<b>Bueno</b>
	<b>Lesión</b>		4	
	<b>Tipo de Patología</b>	Mecánica		
	<b>Lugar Lesión</b>	Calzada	<b>Foto No.</b>	3
	<b>Causas de la Lesión</b>			
Asentamiento diferencial inducido por cargas, separación de la junta, inexistencia del sello de la junta lo que ha propiciado la generación de materia vegetal.				
<b>Posible Solución</b>				
Limpieza del concreto eliminando la materia vegetal, colocación de sello de PVC para cerrar la junta y evitar la acumulación de humedad.

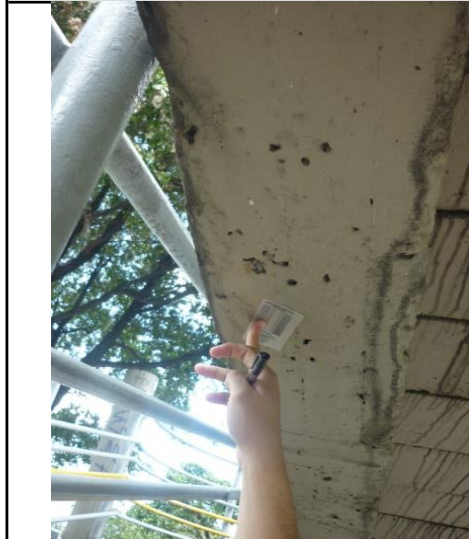
Lesión	Segregación		
Estado de la Lesión	Malo	Medio	Bueno
			7
Tipo de Patología	Física		
Lugar Lesión	Bordillos	Foto No.	5
