**CUALIFICACIÓN CUANTITATIVA DE LAS PATOLOGÍAS EN EL PAVIMENTO
FLEXIBLE PARA LA VIA SIBERIA – TENJO EN LA SABANA DE BOGOTÁ**

**UNIVERSIDAD CATOLICA DE COLOMBIA
FACULTAD DE INGENIERIA
INGENIERIA CIVIL
BOGOTA D.C. 2017**

**Tesis presentada para cumplir con los requisitos finales para la obtención
del título de Ingeniera Civil**

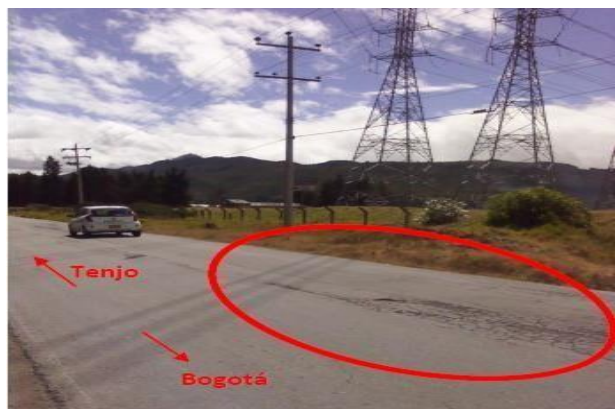
Figura 1 Patologías del pavimento flexible

En la actualidad, en la vía Siberia – Tenjo en el occidente de la sabana de Bogotá, se evidencian daños superficiales, entre los cuales los más llamativos son las grietas profundas, los hundimientos, las ondulaciones y en un segundo plano el descascaramiento y la piel de cocodrilo; estas patologías que presenta la vía están repercutiendo en la funcionalidad de la misma, en la seguridad del usuario y además debido a la cantidad de vegetación presente a lo largo del correo vial se presenta pérdida de espacio disponible para la movilidad por la invasión de esta vegetación sobre la calzada (Pardo, 2014)

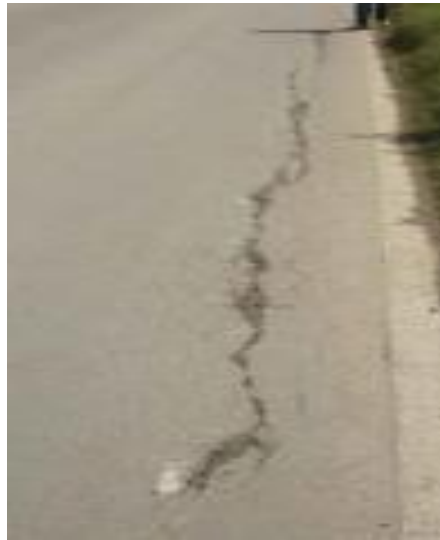
Figura 59 Grieta de Borde

En su mayoría las grietas de borde evidenciadas corresponden a grietas paralelas al borde de la vía; en la figura 59 se evidencia la distancia correspondiente desde el borde del pavimento hasta la fisura es en promedio de 40 cm, en los cuales en su mayoría se encuentra la presencia de árboles ciprés al lado de la vía.

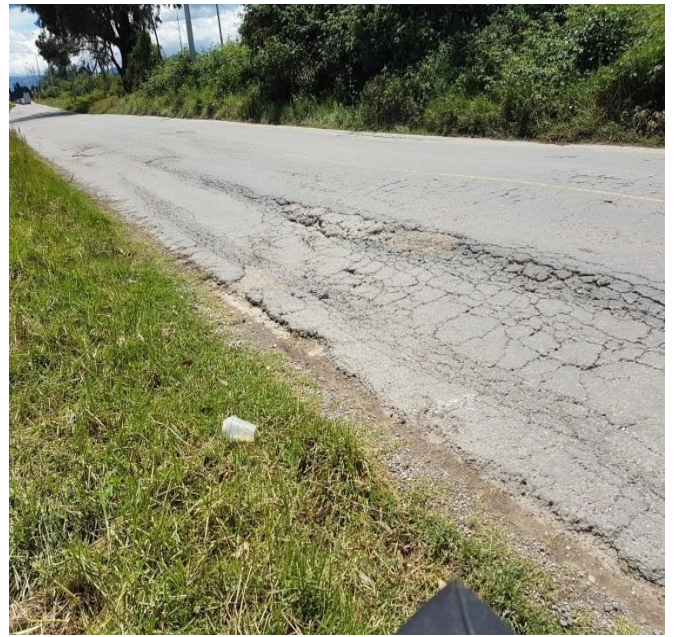
Bache

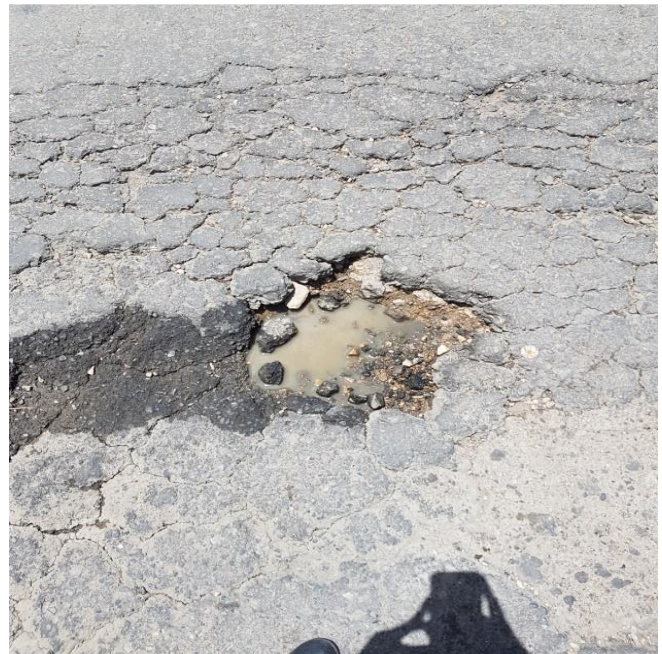
Parqueo con piel de cocodrilo en su inferior

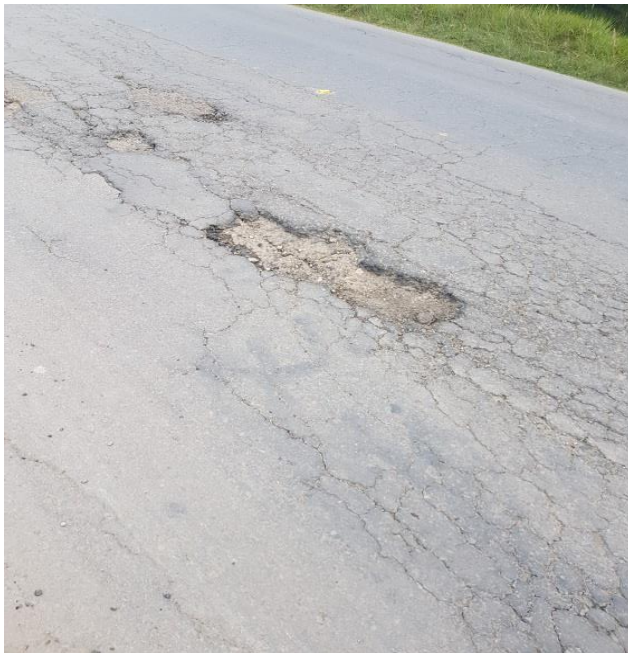
Piel de cocodrilo

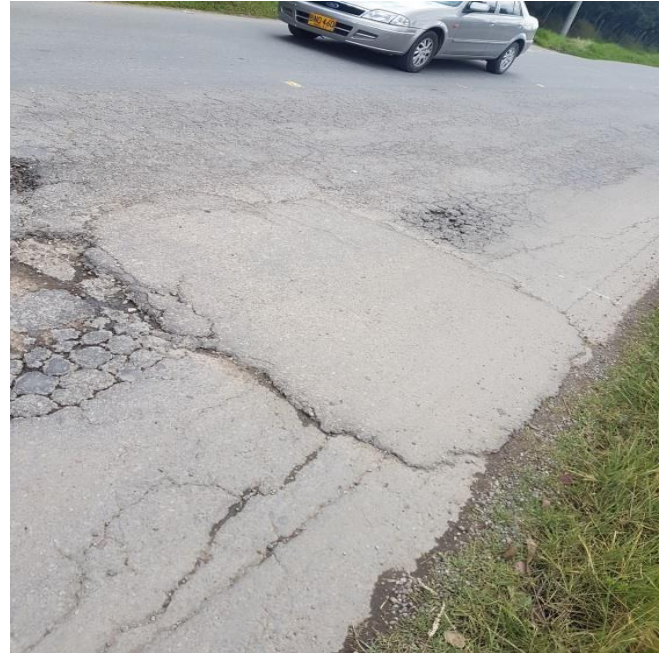
Piel de cocodrilo con presencia de bache

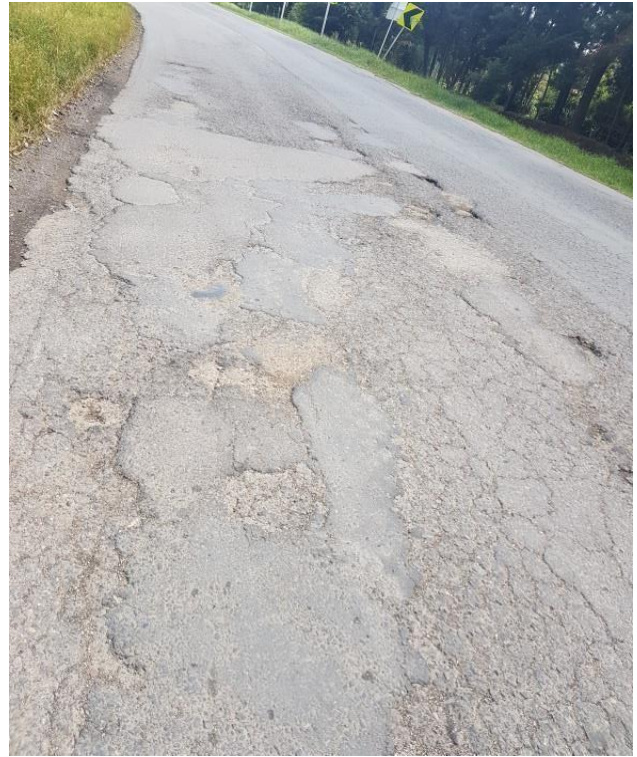
Hundimiento

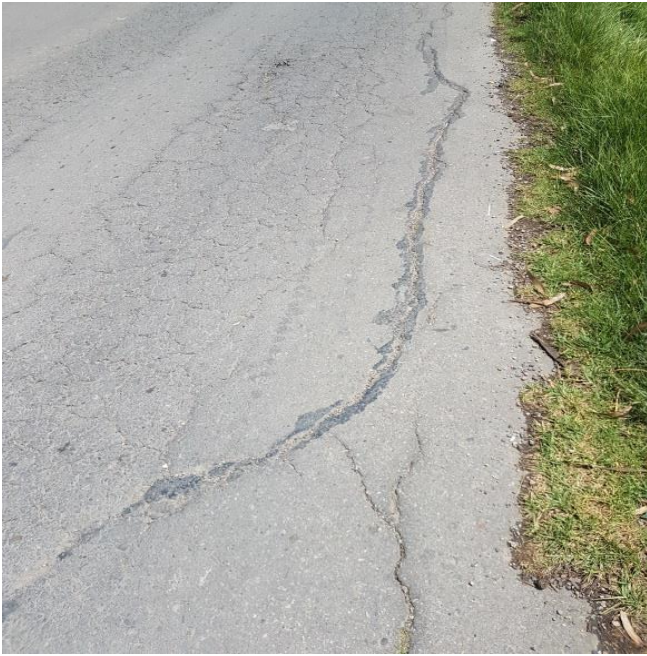
Bacheo

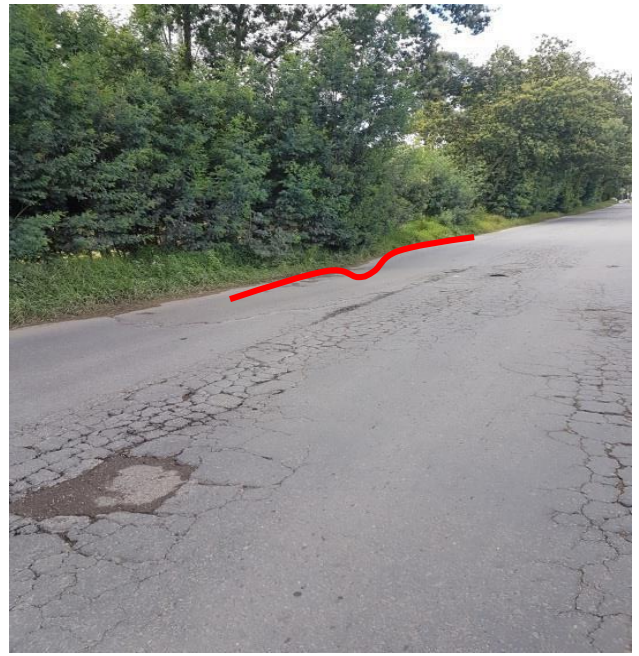
Abultamiento

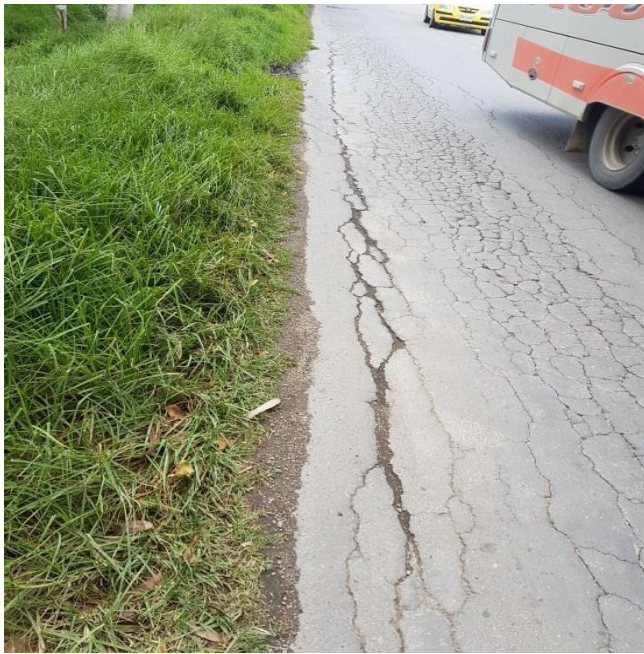
Hundimiento

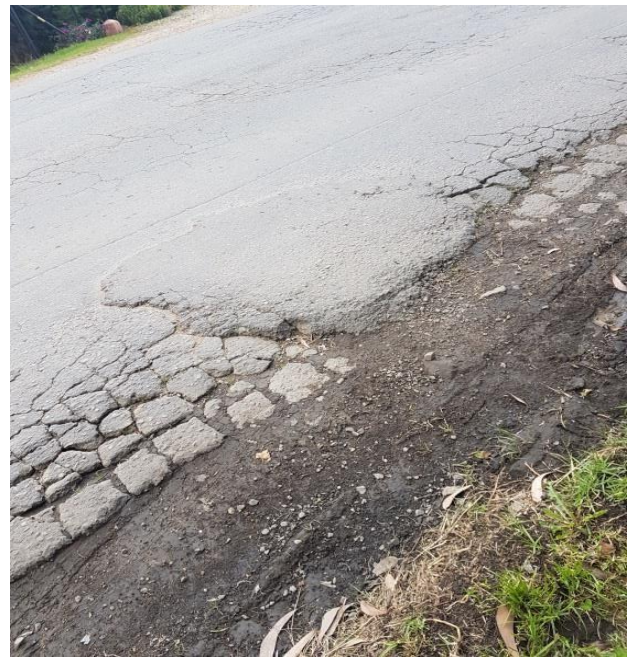
Fisura de borde con abultamiento

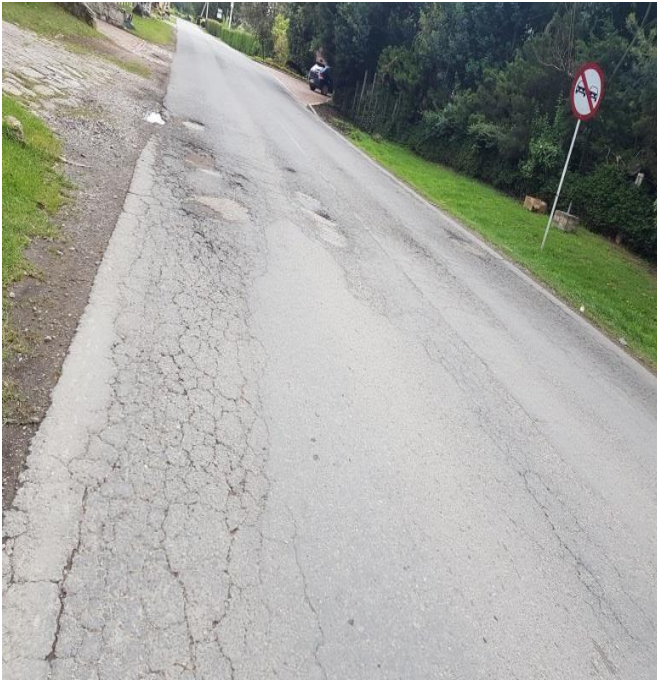
Piel de cocodrilo con presencia de parche

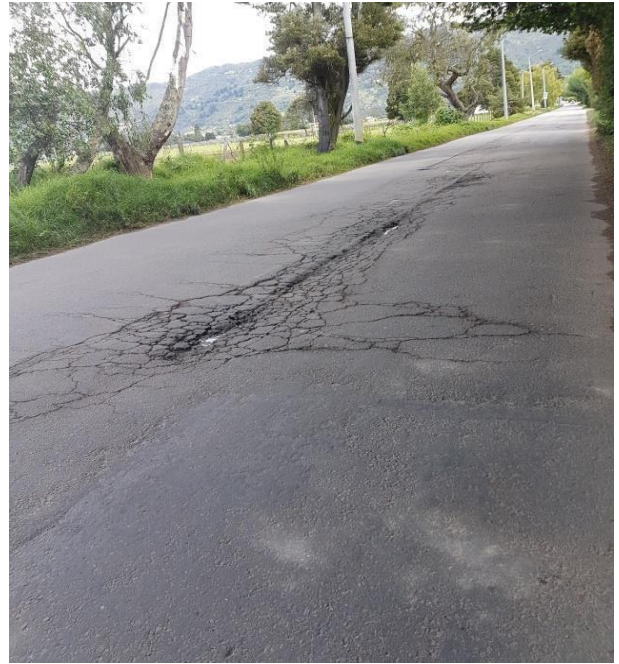
Piel de cocodrilo con desprendimiento de material

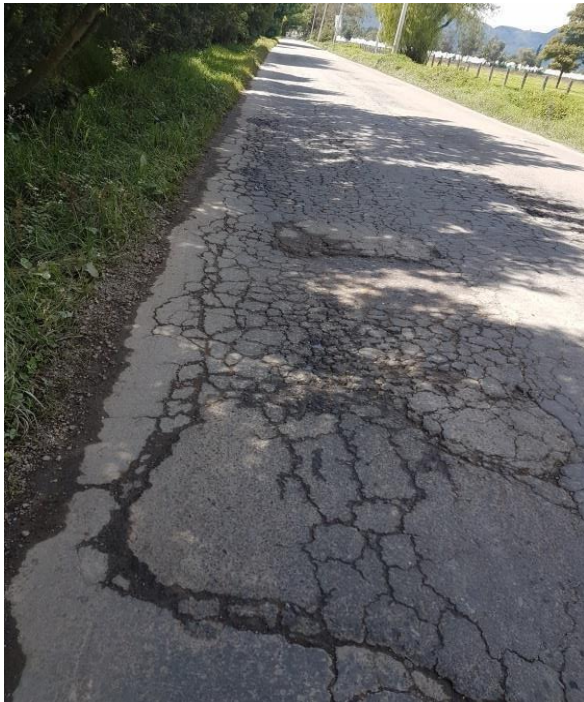
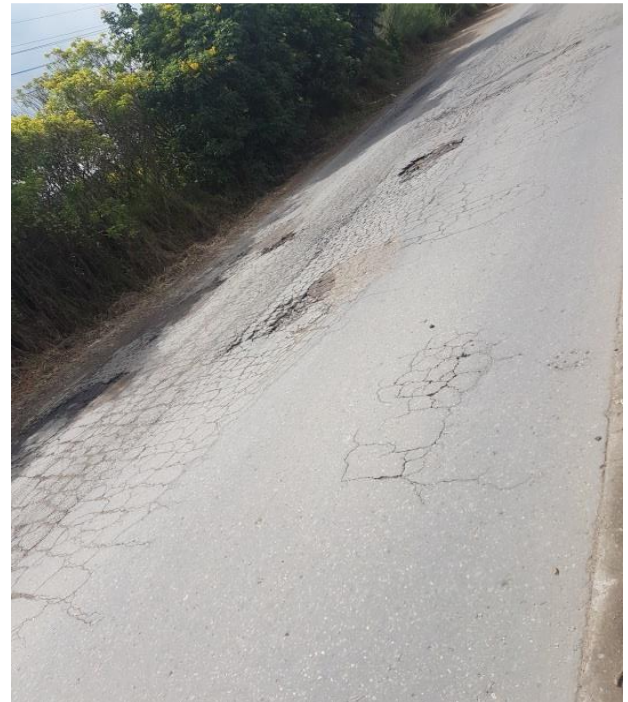
Fisuras en bloque con bache y hundimiento

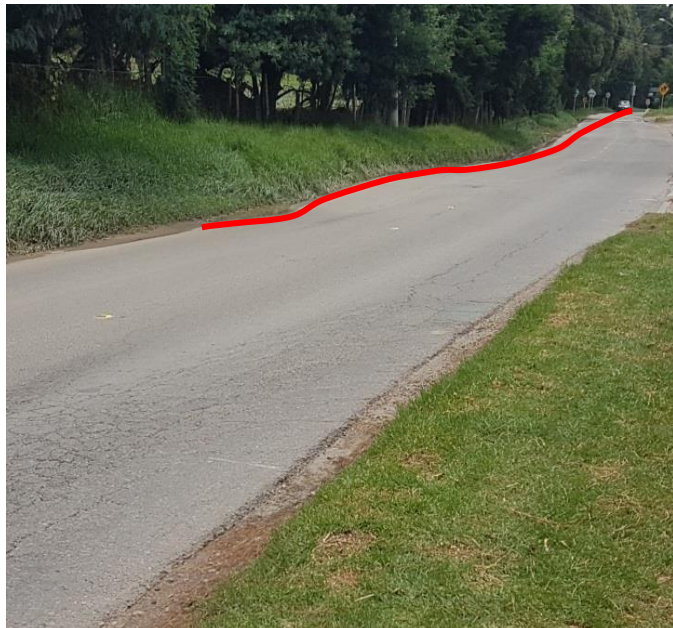
Desprendimiento de la sobrecarpeta

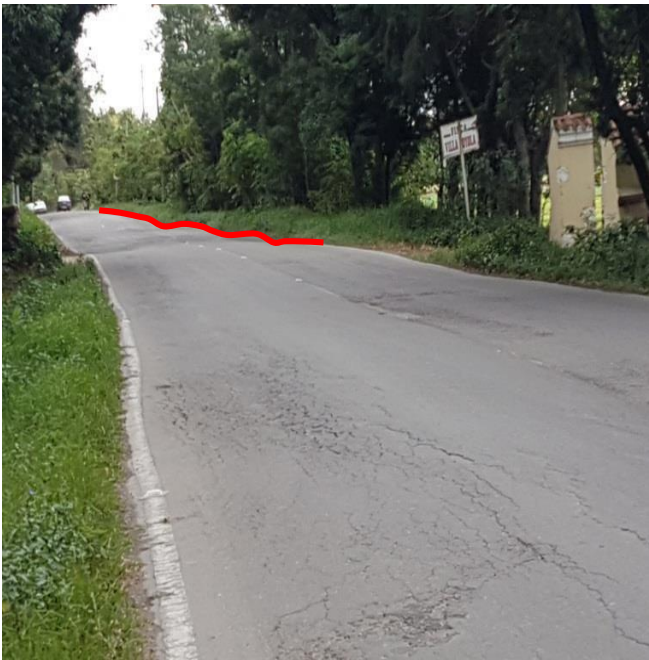
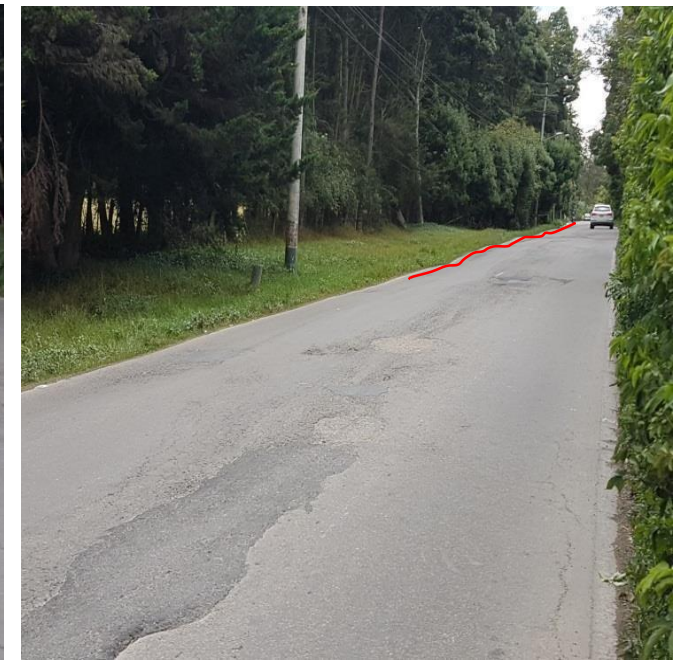
Hundimiento con cerca viva

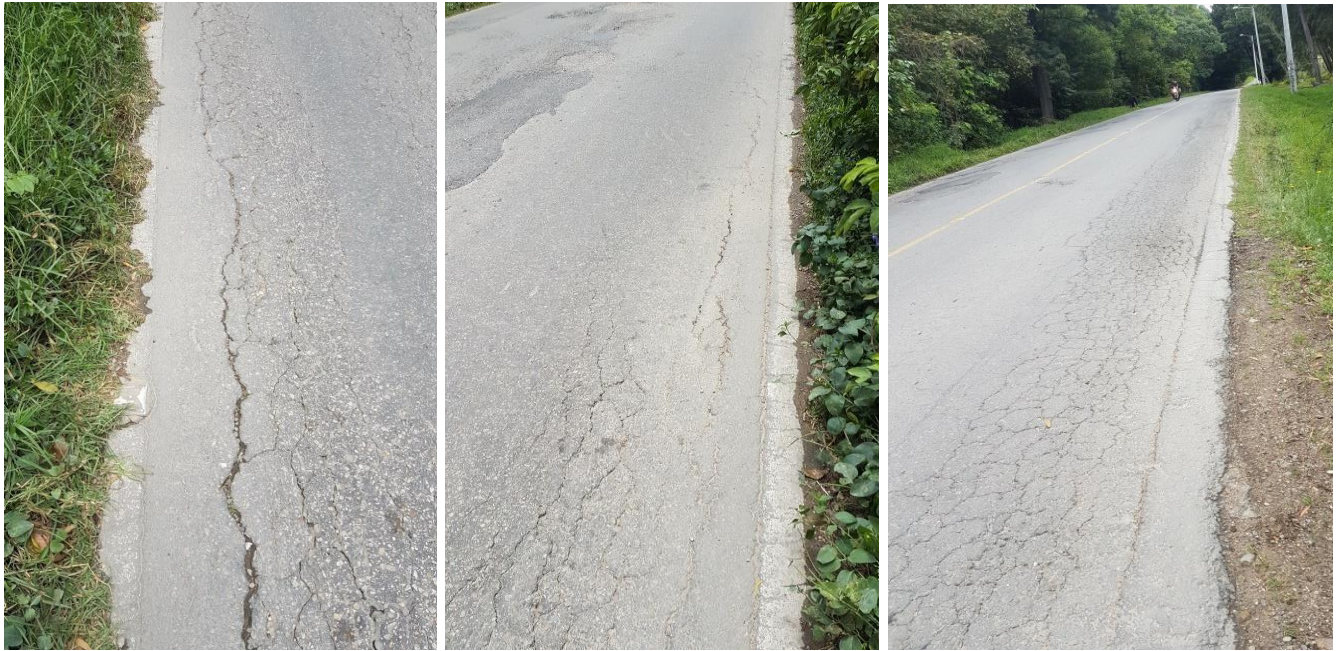
Hundimientos repetitivos

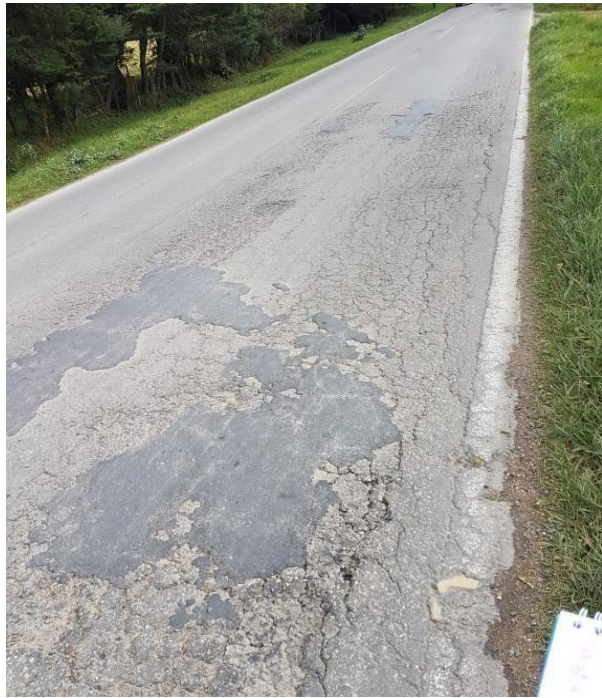
Fisuras de borde paralelas al eje de la via

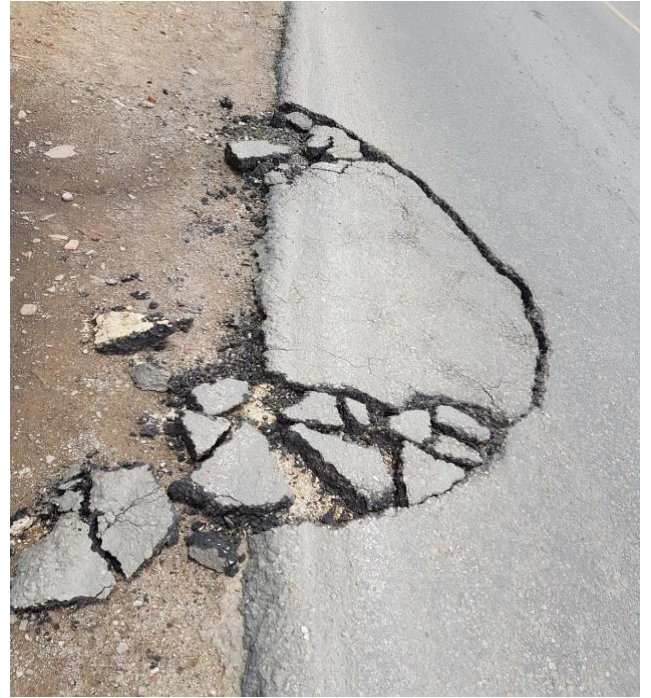
Piel de cocodrilo

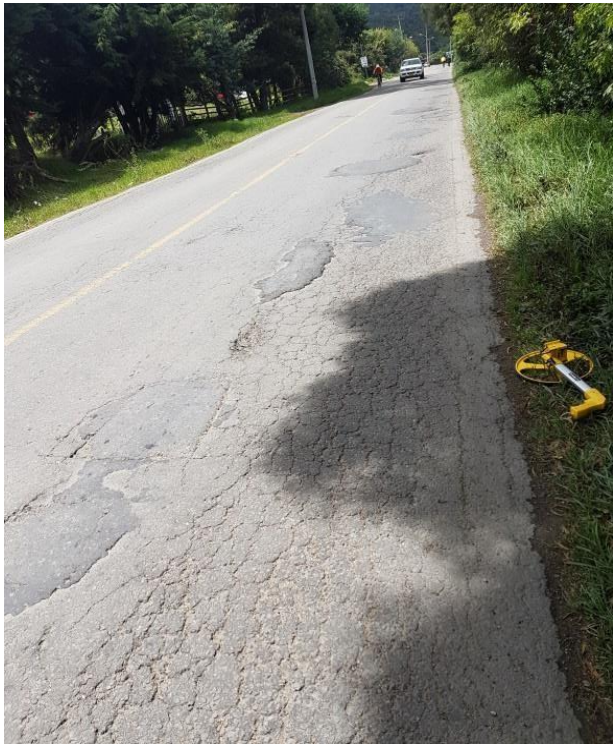
Piel de cocodrilo con bacheo y parcheo

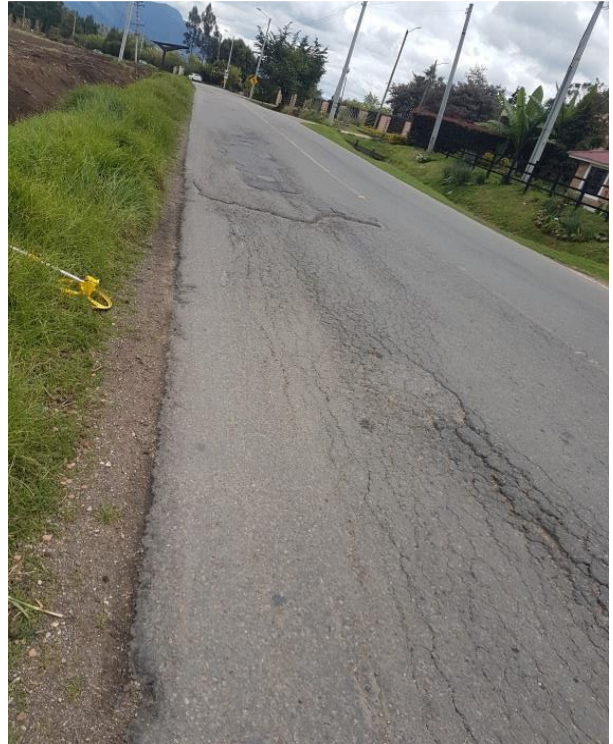
Piel de cocodrilo con parche y cerca viva

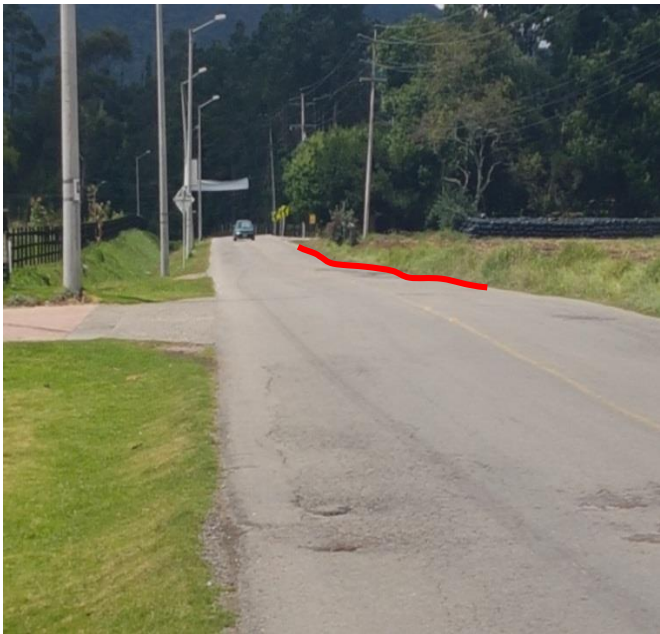
Hundimiento con Piel de cocodrilo

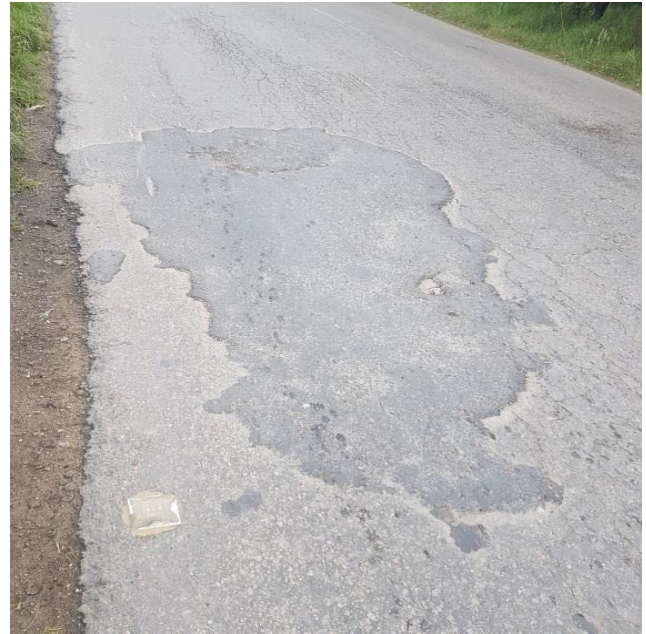
Hundimiento

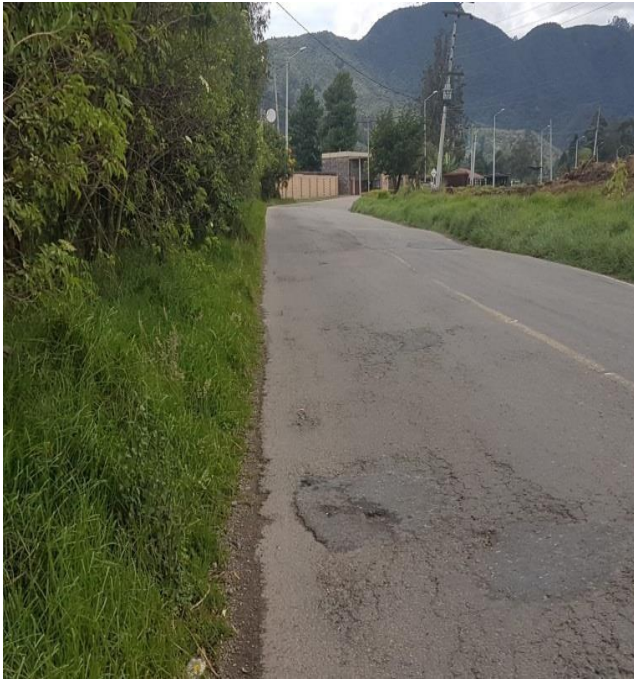
Parche

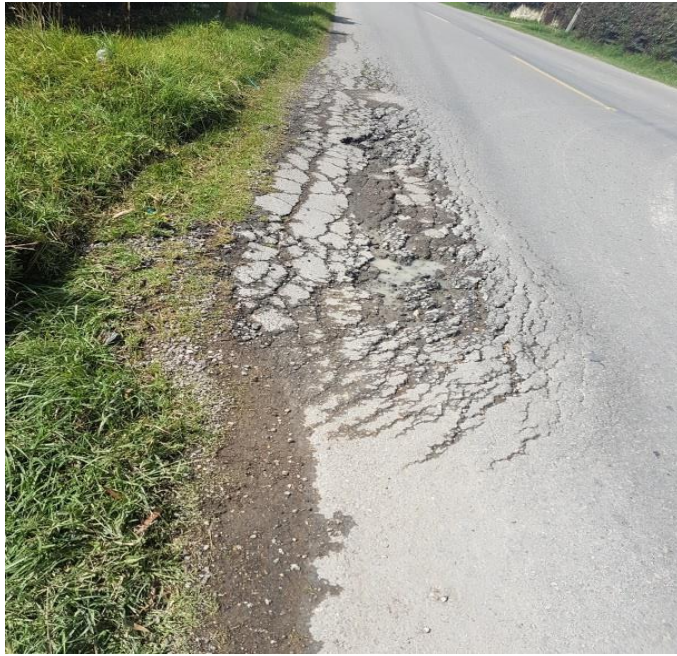
Parche

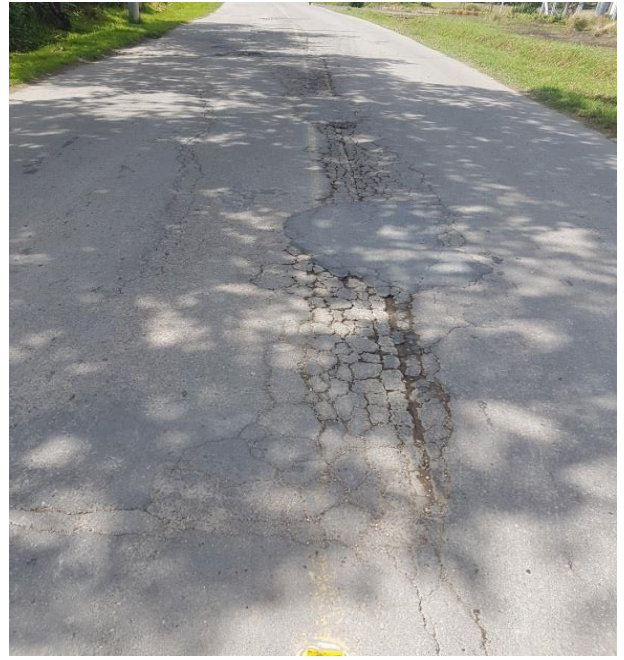
Perdida de adherencia de la carpeta

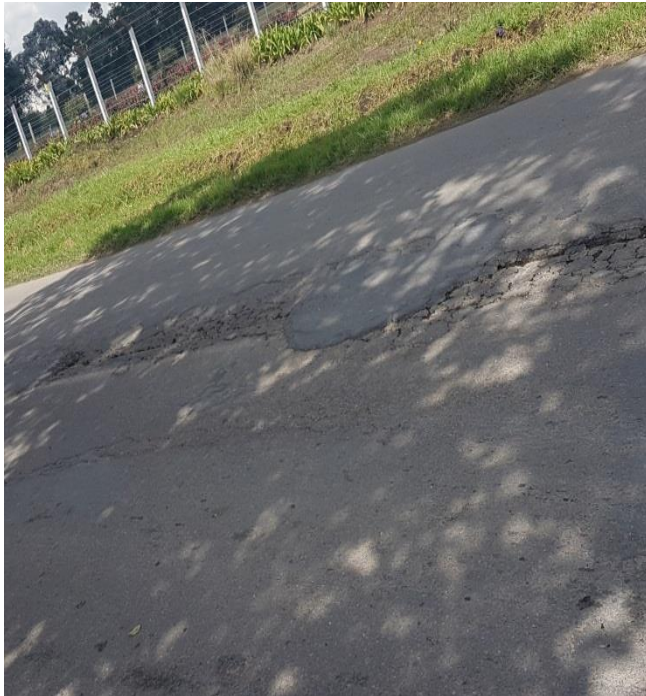
Fisura de bloque

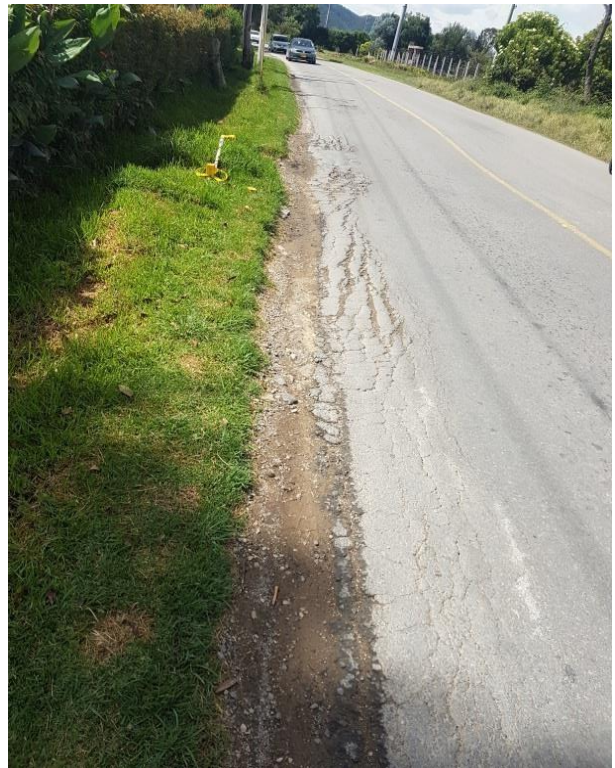
Fisuras de bloque y parcheo

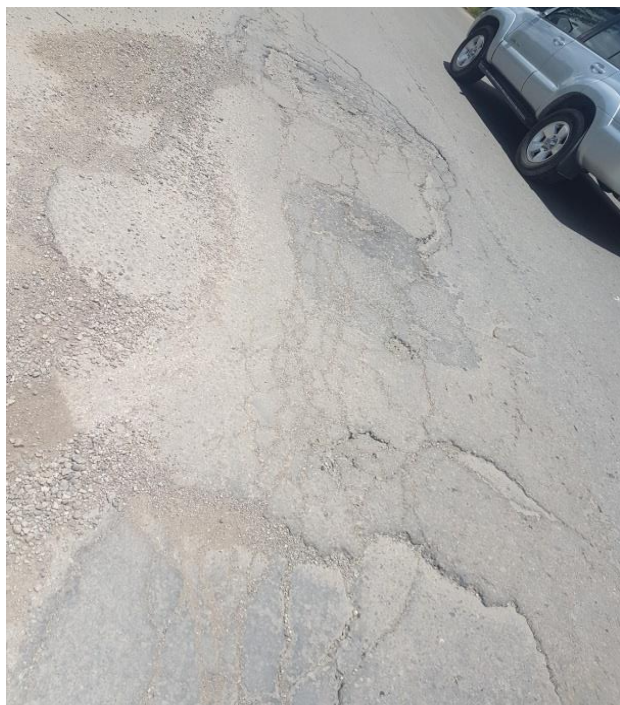
Combinacion de patologias coon cerca viva a amos costados de la vía
