# Utjecaj nestabilnosti bočnih stranica MDF ploča na pucanje lakiranih filmova

## Impact of MDF Board Side Plane Instability on Lacquer Film Crack Appearance

**Stručni rad • Professional paper**

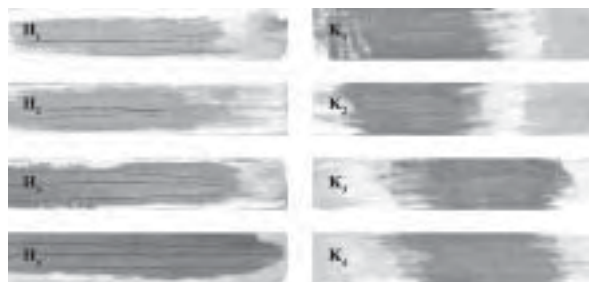
uzdužne pukotine. Iz eksperimentalnih uzoraka iskrojene su tanke letvice (debljine 5 mm). Potom je lakirana površina premazana 97%-postotnom sulfatnom kiselinom  $H_2SO_4$  (1:1). Nakon polusatnog djelovanja sulfatne kiseline nastala je destrukcija bijeloga poliuretanskog dvokomponentnog polumat laka, koji je skinut s površine, te je uslijedilo skidanje dvokomponentnoga poliuretanskog bijelog temelja. Iako je ispod bijelog temelja trebao biti sloj dvokomponentnoga poliuretanskog bezbojnog temelja, on nije uočen. Stoga bezbojni temelj nije nanesen ili je nanesen u tako maloj količini da ga nije bilo moguće uočiti. Potom se pojavila sumnja da pukotine nisu nastale samo u lakirnom filmu, već da je riječ o dubinskim pukotinama koje se protežu u strukturu MDF ploče. Stoga je površina obrađena jodom koncentracije  $c(\frac{1}{2} I_2) = 1$  mol/L. Nakon kraćeg vremena pukotine u MDF ploči bile su jasno vidljive (sl. 10).

**Slika 10.** Izgled uzoraka eksperimentalnih MDF ploča nakon premazivanja kiselinom i jodom

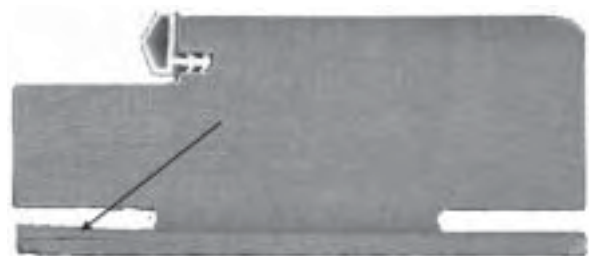
Na bočnim površinama MDF ploča tridesetak dana nakon što su postavljene u stambeni objekt na gradilištu kao unutarnja sobna vrata, pojavile su se brojne uzdužne pukotine. Analiza je provedena analogno prethodnima, a pokazala je vrlo slične rezultate kao i eksperimentalni uzorci proizvođača H. Također nije bilo moguće utvrditi nanošenje sloja dvokomponentnoga poliuretanskog bezbojnog temelja. Pukotine su također bile dubinske. Pažljivom analizom dovratnika tanke MDF ploče također su uočene izrazite dubinske pukotine u samom središtu ploče (sl. 11).

**Slika 11.** Pukotine u tankoj MDF ploči originalnog dovratnika

Nužno je provesti potpunu zaštitu dovratnika poliuretanskim filmovima, a ne samo na vidljivim stranicama, kako bi se onemogućila sorpcija vodene pare i vlage.

Tanka MDF ploča, slijepljena s debelom MDF pločom, također mora imati povećanu otpornost na vodu, odnosno to mora biti ploča vlaknatice iz skupine HDF ploča.
