Popravak zavarivanjem konstrukcija iz titanovih legura

Repair Welding of Titanium Alloy Construction

Preliminary note

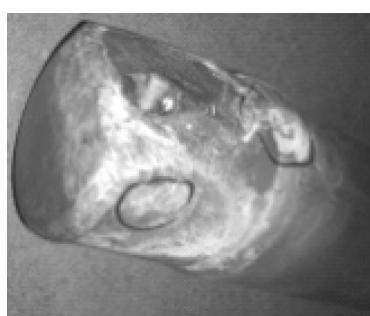
uključinskim mješancima. To slabi izvorna svojstva metala. Na mjestima najvećih koncentriranih naprezanja (mjesta nagle promjene oblika - zavar) dolazi do nastajanja pukotina. Oštećeni plasti kamere prikazan je na Slici 4.

Slika 4. Oštećeno kućište kamere

Figure 4. Demaged camera case

erozijsko trošenje izložene površine. Sanacija ovako oštećenog kućišta kamere izvodi se zamjenom oštećenog dijela plašta. Vijek trajanja novog kućišta iznosi 6 do 12 mjeseci, što ovisi o položaju kućišta (rotacijska peć ili hladnjak klinkera).

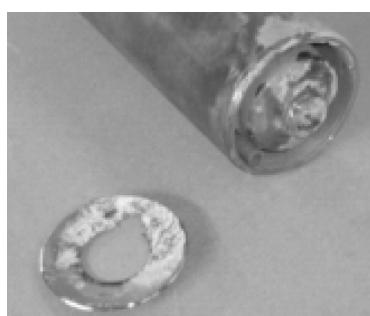
Ako iz određenog razloga u eksploataciji (nastajanje taloga ili kamenca na unutarnjoj stjenki kućišta (Slika 5), dođe do prekida ili smanjenja intenziteta hlađenja, dolazi do prekomernog zagrijavanja kućišta kamere. Osim visoke temperature dio vrha kućišta kamere, unutar hladnjaka klinkera, izložen je povremenoj struji vrućeg zraka koja u sebi sadrži abrazivne čestice. To uzrokuje

Slika 5. Kamenac na unutarnjem dijelu plašta

Figure 5. The scale inside the camera case

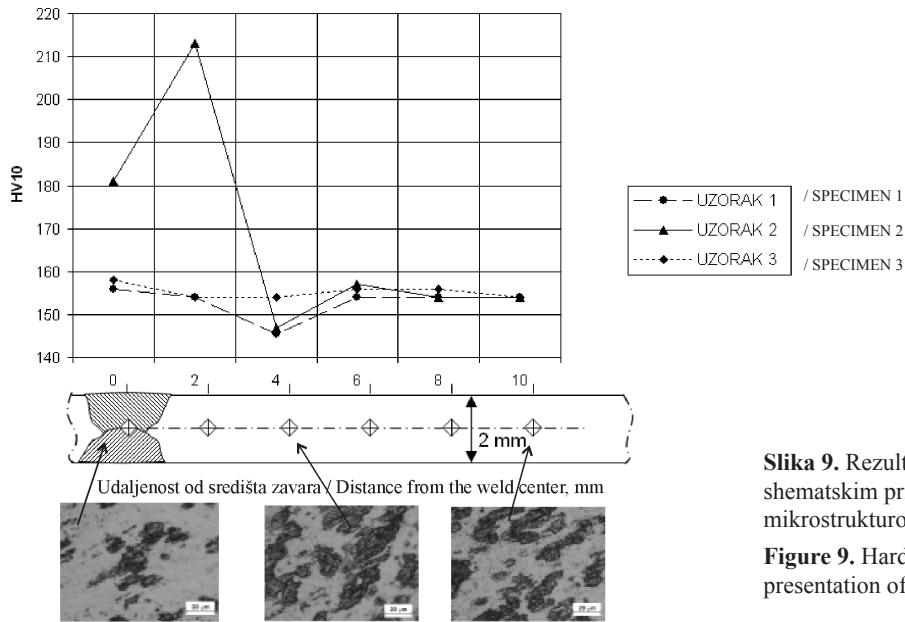
Mjerenje tvrdoće na probnim uzorcima izvršeno je nakon zavarivanja uzduž izvodnice koja se proteže po središtu presjeka iz osnovnog materijala preko zone utjecaja topline pa do zavara (Slika 9). Mjerenje je izvršeno po Vickers-u HV10 uz primjenjenu silu 98,1[N]. Rezultati ispitivanja prikazani su u dijagramu na Slici 9. Izmjerene tvrdoće se podudaraju za uzorak 1 i 3. Uzorak br. 2 je pokazao veću tvrdoču zavara i zone utjecaja topline zbog loše zaštite prilikom zavarivanja (zavarivanje bez sekundarne zaštite sa lica zavara). Povećana tvrdoča ukazuje na kontaminaciju kisikom i dušikom koji povećavaju tvrdoču i krtost materijala.

Uzorci 1 i 3 koji su zavareni primjenom dvostrukе sekundarne zaštite (lica i korijena zavara) imaju ujednačenu tvrdoču duž cijele izvodnice, što je jedan od pokazatelja ispravnog izbor postupka zavarivanja.

Slika 9. Rezultati mjerenja tvrdoće sa shematskim prikazom mjernih mjesta i mikrostrukturom

Figure 9. Hardness test results with schematic presentation of test positions and microstructure

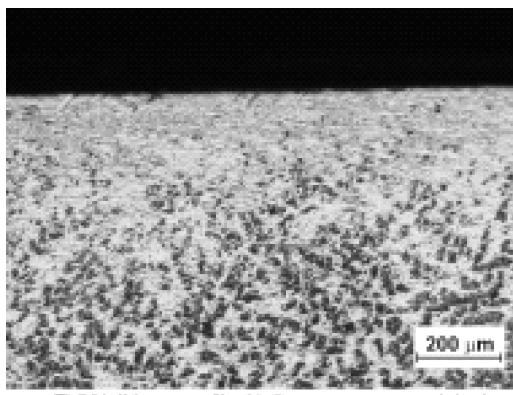
Slici 12 prikazana je mikrostruktura površinskog dijela zavara. Uočljivo je da sama površina do dubine cca 0,2 mm ima strukturu $\alpha+\alpha'$. Do ove pojave je došlo zbog kontaminacije same površine plinovima iz zraka (koji stabiliziraju α fazu). Iako je zavar bio sekundarno zaštićen inertnim plinom turbulencije pri strujanju zaštitnog plina mogle su djelomično usisati i dio zraka iz okolne atmosfere. Radi se o blagoj kontaminaciji uskog površinskog sloja koju je dobro ukloniti mehaničkim putem, jer se radi o krtoj fazi sklonoj nastajanju pukotina.

Slika 12. Mikrostuktura površine zavara

Figure 12. The weld surface microstructure

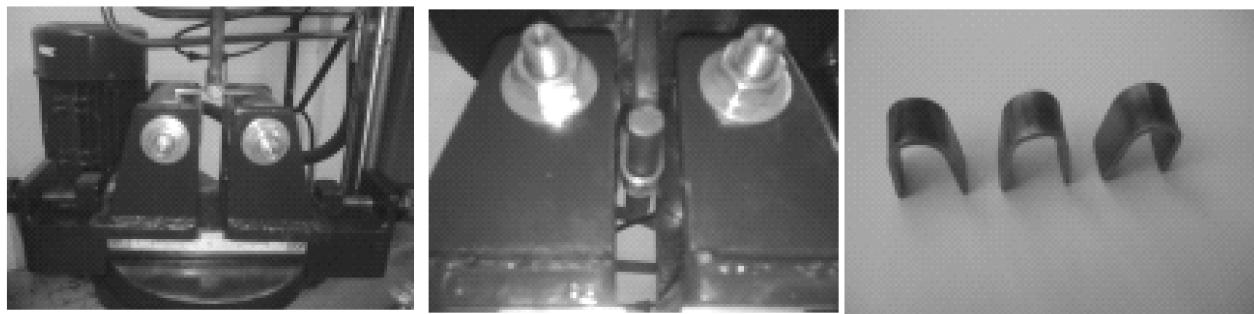
Proba savijanja je obavljena na sva tri uzorka do kuta 180°. Savijanje je izvršeno u napravi sa 3 valjka od kojih je srednji bio promjera 12 mm (6x2mm) [9]. Na površini u vlačnoj zoni na uzorcima 1 i 3 nema nikakvih tragova pucanja, dok se na uzorku 2 uočava više površinskih prskotina (uzorak br.2 je zavaren bez sekundarne zaštite korijena zavara). Na Slici 13 prikazano je ispitivanje epruvete i uzorci nakon ispitivanja. Na Slici 14 vide se površine vlačnih zona epruvete nakon savijanja pod povećanjem 10X.

Slika 13. Savijanje epruveta i epruvete nakon savijanja

Figure 13. Specimen bending and test results – bended specimens

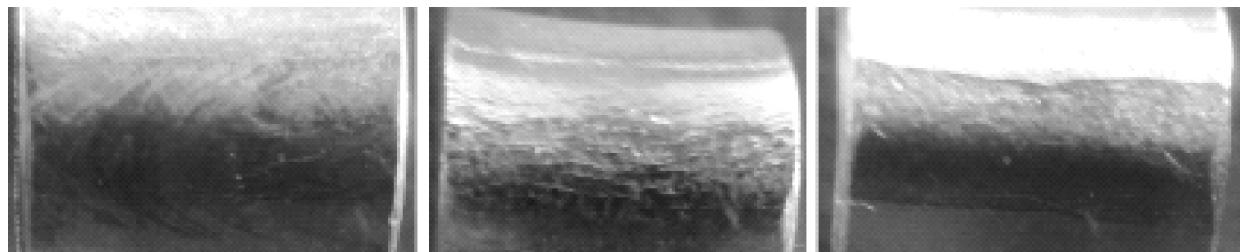
Slika 14. Površina vlačne zone epruvete nakon savijanja

Figure 14. The specimen surface of the tensile zone after bending

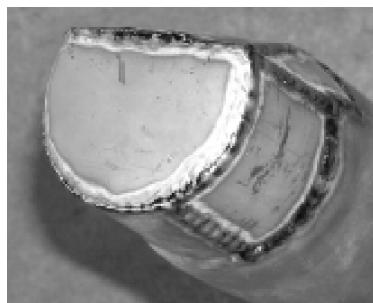
Zavarivanje je obavljeno u više faza kako ne bi došlo do pretjeranog zagrijavanja okolnog materijala. Zavarivani su segmenti u duljini cca 50 mm uz pauze dostatne da se komad ohladi na temperaturu ispod 50°C. Zavareni plašt, prije čišćena oksida sa površine, prikazan je na Slici 16.

Boje oksida na površini zavara ukazuju na njegovu kvalitetu koja ovisi o zaštitnoj atmosferi (prema Tablici 3).

Slika 16. Zavareni plašt kućišta kamere prije uklanjanja oksida

Figure 16. Welded camera case sheath before removing the oxide

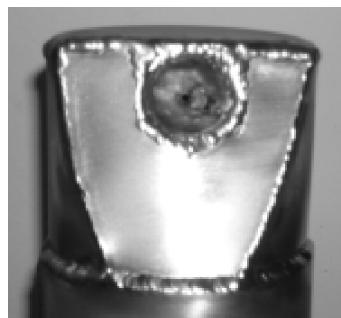
Nakon zavarivanja obavljen je vizualni pregled zavara, četkanje površinskih oksida (Slika 17) i provjera nepropusnosti tlačnom probom pri tlaku 5 bar u trajanju 60 min.

Slika 17. Zavareni plašt kućišta kamere nakon čišćenja oksida

Figure 17. Welded camera case sheath after removing the oxide
