Konzervatorsko-restauratorski radovi na keramičkim dolijama s lokaliteta Krvavići-Boškina

Mladen Pešić

Stručni rad
Predan 18.5.2010.
UDK 7.025.3/.4:903.02(497.5)

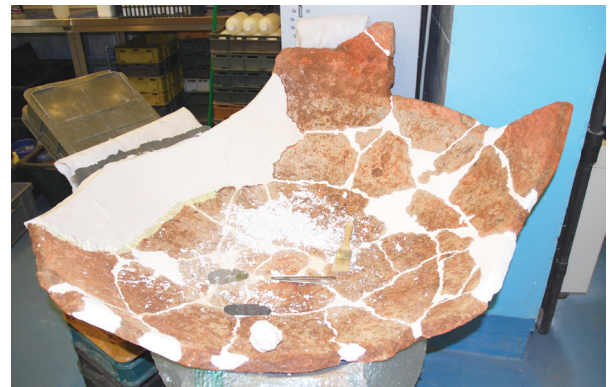
4. Donji dio dolije br. 1 tijekom restauratorskih radova (fototeka HRZ-a, snimio M. Pešić)

Nakon spajanja fragmenata slijedila je izrada gipsanih integracija na dijelovima posude koji nedostaju. (sl. 3 i 4) Ti su radovi izvođeni s dvije vrste gipsa. Veći dijelovi rekonstruirani su finim, bijelim alabaster gipsom, dok su se sljubnice (fuge) rekonstruirale mnogo čvršćim zubarskim gipsom⁴. Rekonstrukcija velikih površina nije se izvodila zubarskim gipsom, zbog njegova kratkog vremena sušenja i teže obrade samoga gipsa. Gipsane integracije rađene su uzimanjem otisaka uz pomoć gline, te se prenošenjem otisaka dobila osnova za izradu nedostajućih dijelova. Radi zaštite keramičkih fragmenata, prije nanošenja gipsa, područje oko dijelova koji se rekonstruiraju zaštitilo bi se ljepljivim trakama. Tim se postupkom smanjuje onečišćenje površine keramičkih fragmenata, a ujedno se i bitno smanjuje mogućnost oštećivanja prilikom čišćenja

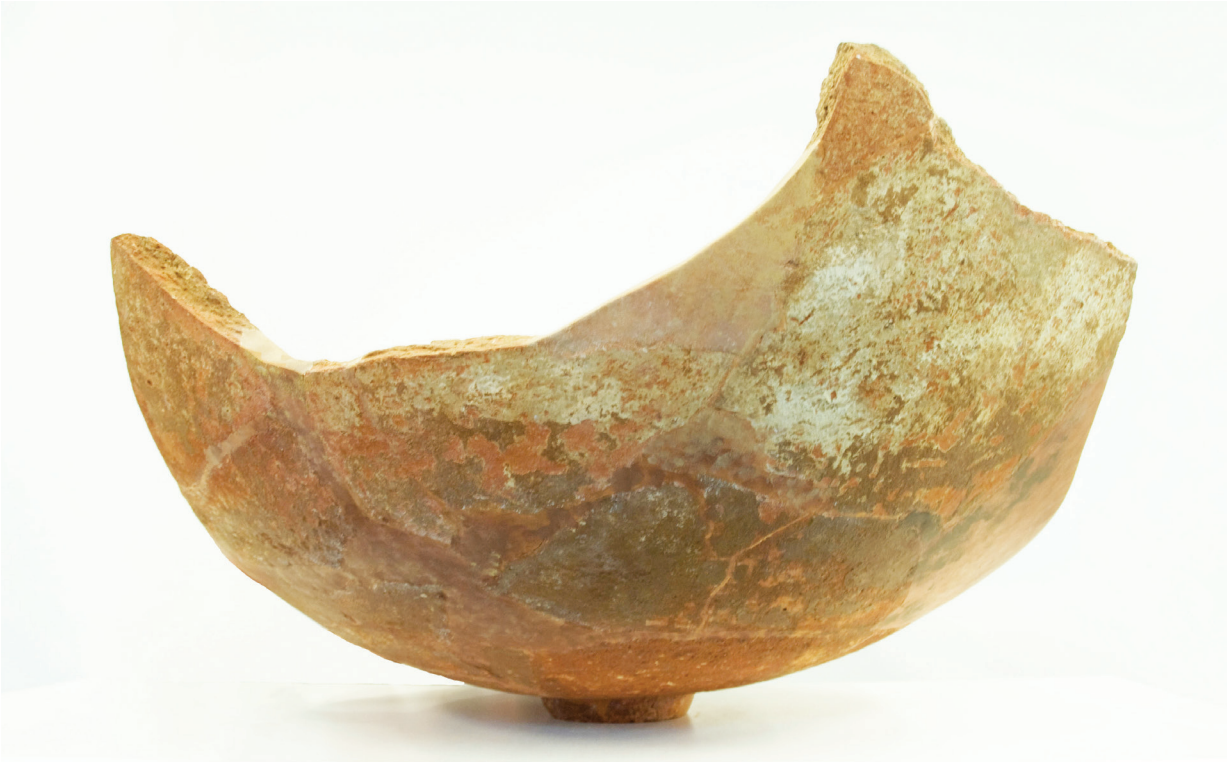
5. Dolija br. 1 nakon izvedenih konzervatorsko-restauratorskih radova (fototeka HRZ-a, snimio M. Pešić)
Dolium No. 1 after the conservation-restoration works (photographic archive of the HRZ, photo by M. Pešić)

Nakon završetka radova na rekonstrukciji dolija, slijedilo je njihovo toniranje. U tu svrhu korištene su akrilne boje koje su prihvaćene u restauratorskoj struci jer su postojane i reverzibilne, budući da su topive u organskim otapalima (npr. acetonu). Neujednačenost u boji samih posuda zahtijevala je da se svi rekonstruirani dijelovi prije svega toniraju ujednačenom temeljnom bojom koja je tonom odgovarala svjetlijim površinama keramike. Nakon toga se pristupilo toniranju pojedinih dijelova koji su se bojom razlikovali od ostatka posude. Ovi radovi su izvođeni tapkanjem mekanom spužvicom, čime se postigao efekt vizualnog uklapanja rekonstruiranih dijelova u cjelokupni izgled posuda, poštujući pravilo struke da se dodani dijelovi vidno razlikuju od originala, a ipak s originalom tvore jedinstvenu cjelinu. (sl. 5 i 6)
