# UNIDAD EDUCATIVA SIMON BOLIVAR. CLASIFICACION AMBIENTAL Y LA INFLUENCIA SOBRE SUS FALLAS

## EDUCATIONAL UNIT SIMON BOLIVAR. ENVIRONMENTAL CLASSIFICATION AND THE INFLUENCE ON THEIR FAILURES

María Alice Olavarrieta<sup>1</sup>, Oscar Tovar<sup>2</sup>, Dinora Salcedo<sup>3</sup>

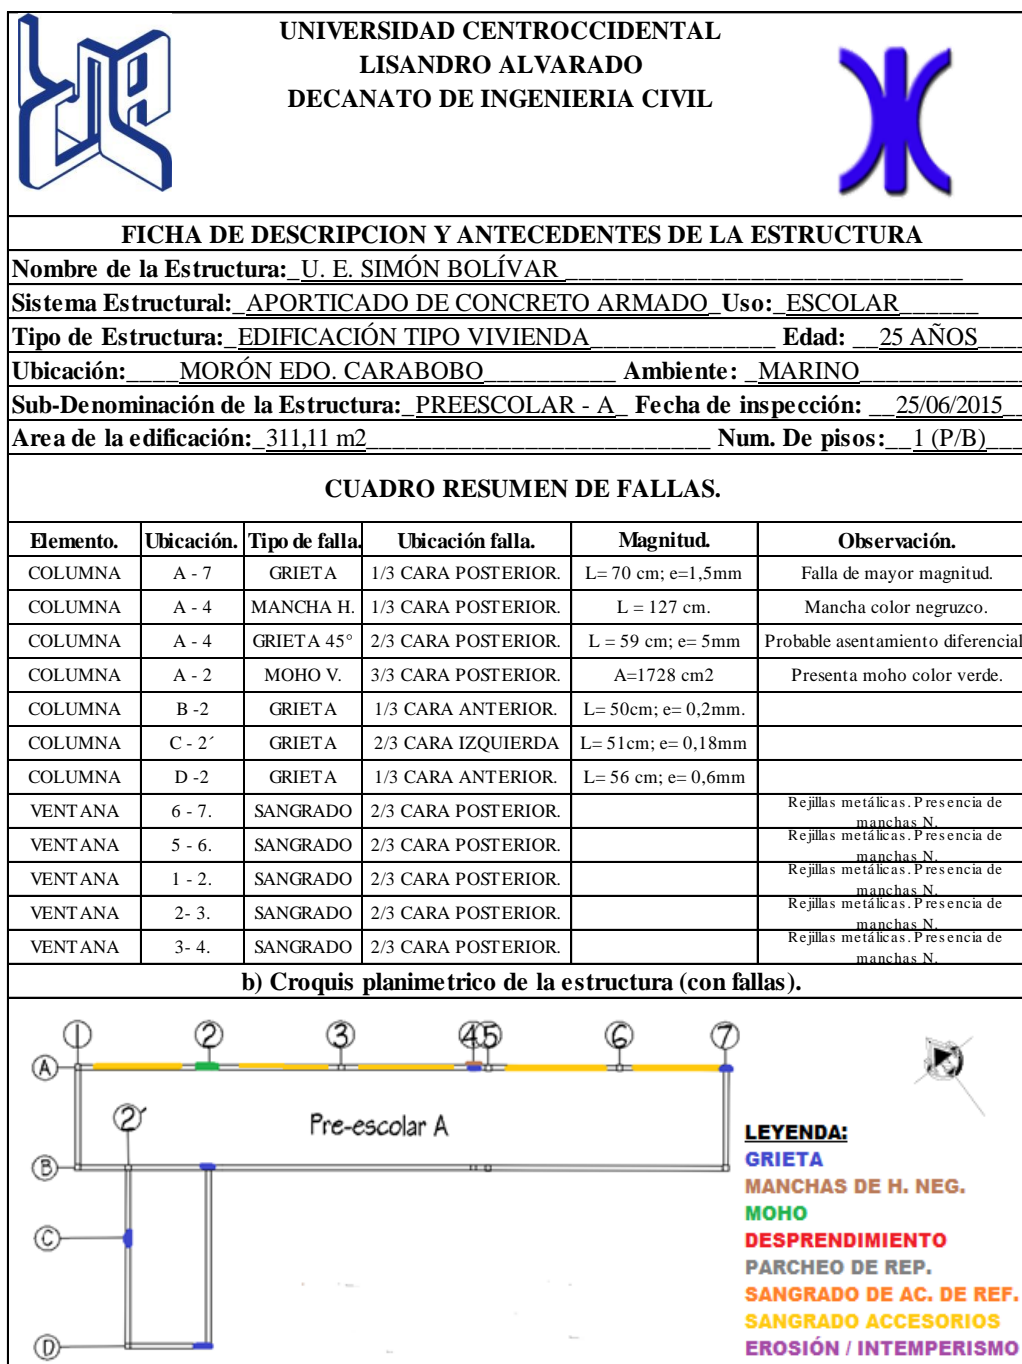
Figura 5. Ficha de Resumen de Fallas Pre Escolar A. Fuente los autores.

En el croquis de la Figura 5 se aprecia una leyenda en el cual cada tipo de falla ha sido identificado con un color, a manera de localizar con mayor facilidad el daño y su ubicación en la estructura, además de brindar un estimado de la extensión del mismo. Los elementos sin falla aparente pudieran haber tenido síntomas por corrosión antes del momento de la inspección, sin embargo, el mantenimiento con pintura es frecuente y podría ocultar esos daños. En la Figura 6 se aprecian imágenes de fallas observadas en la inspección visual.

- Las grietas y/o fisuras (longitudinales y transversales en menor medida) en columnas, son el tipo de daño que más se presenta, encontrándose en los módulos inspeccionados, un total de 26 de 52 síntomas de éste tipo (el resto corresponde a grietas en vigas, juntas y en menor proporción a grietas transversales en cerramientos).
- Los elementos estructurales afectados con más frecuencia son columnas.
- Existen otros daños como desprendimiento de friso, manchas de humedad sobre

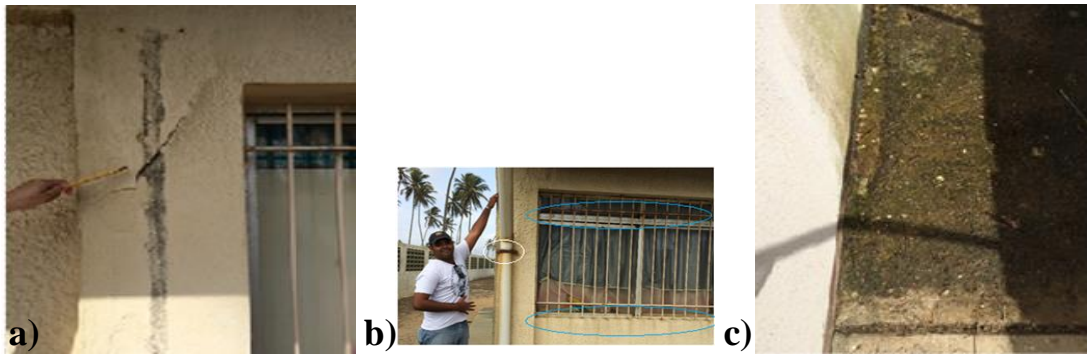
**Figura 6.** Fallas observadas en el Pre Escolar “A”. a) Mancha y grieta inclinada a 45, b) Sangrado de la rejilla metálica, c) Mancha verduzca en la columna. Fuente: los autores

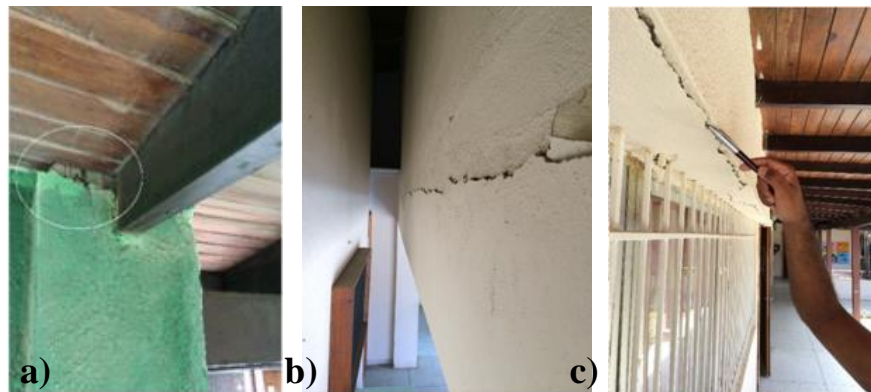
Figura 9. Fallas observadas en el Pre Escolar “B”. a) Desprendimiento del concreto en el apoyo, b) Grieta Longitudinal en viga, c) Desprendimiento del parcheo en la parte superior de la ventana.

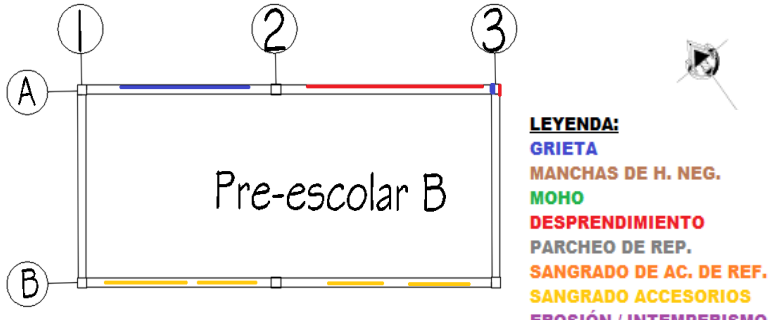
Figura 10. Ficha de Resumen de Fallas Pre Escolar B. Fuente: los autores

<b>FICHA DE DESCRIPCION Y ANTECEDENTES DE LA ESTRUCTURA</b>					
Nombre de la Estructura: <u>U. E. SIMÓN BOLÍVAR</u>					
Sistema Estructural: <u>APORTICADO DE CONCRETO ARMADO</u> Uso: <u>ESCOLAR</u>					
Tipo de Estructura: <u>EDIFICACIÓN TIPO VIVIENDA</u> Edad: <u>25 AÑOS</u>					
Ubicación: <u>MORÓN EDO. CARABOBO</u> Ambiente: <u>MARINO</u>					
Sub-Denominación de la Estructura: <u>PREESCOLAR - B</u> Fecha de inspección: <u>25/06/2015</u>					
Area de la edificación: <u>95.86 m<sup>2</sup></u> Num. De pisos: <u>1 (P/B)</u>					
<b>CUADRO RESUMEN DE FALLAS.</b>					
Elemento.	Ubicación.	Tipo de falla.	Ubicación falla.	Magnitud.	Observación.
COLUMNA	A - 3	GRIETA	1/3 CARA POSTERIOR.	L= 65 cm; e=0,5mm	
COLUMNA	A - 3	GRIETA	2/3 CARA IZQUIERDA.	L =50 cm; e=2mm.	
VIGA	A - <u>23</u>	DESPRENDIMIEN	ZONA INFERIOR DE VIGA.	L = 5 m	PARCHEO DEFECTUOSO

VIGA	A - <u>12</u>	GRIETA	CARA ANTERIOR.	L= 4,5 m; e= 4 mm.	Pared construida sobre esta viga
COLUMNA	A - 3	DESPRENDIMIEN	1/3 CARA IZQUIERDA.		
VENTANA	B - <u>12</u>	SANGRADO	2/3 CARA ANTERIOR		Ocurre en rejillas metálicas
VENTANA	B - <u>23</u>	SANGRADO	2/3 CARA ANTERIOR		Ocurre en rejillas metálicas
<b>b) Croquis planimetrico de la estructura (con fallas).</b>
