敦煌莫高窟における塩類の晶出と壁画の劣化

朽津 信明・段 修 業*

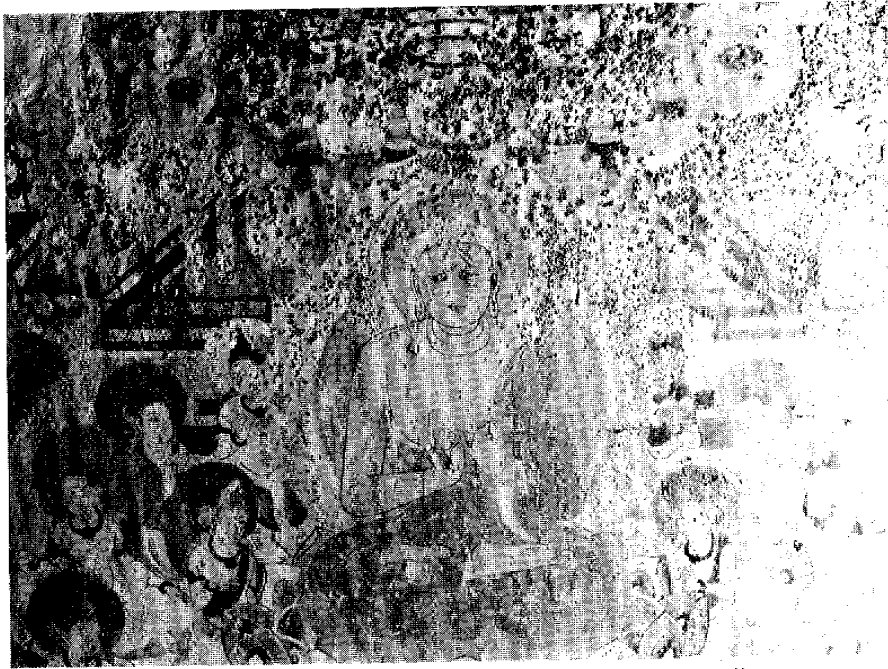
洞窟内部で岩塩の析出が観察されたのは、既に報告したように194窟である²⁾。この窟の天井部は既に壁画や下地は剥落しており、1950年代に修復処置としてモルタルが塗られている。モルタルの塗られていない側壁では、直径5mm程度の粒状の岩塩が、塑土層と白土層との間に晶出して壁画を剥落させる要因となっている（図2）。析出物は、上部のものほど大きく密

図2 194窟における塩類の晶出と壁画の剥落
壁画上部ほど塩類晶出が密で、粒が大きい

に観察され、下部ほど小さくまばらになる傾向がみられる(図2)。

塩類の晶出 以上から、敦煌莫高窟における塩類の形成について議論する。まず、194窟では、岩塩の晶出が壁画剥落の大きな要因であった。194窟の天井が微地形としての沢底に位置し、また地表面から浅いところにある事実を考えると、194窟は、雨水の影響を受けやすい窟であると推定される。つまり、194窟で観察される岩塩は、本来周辺の扇状地堆積物中に含まれていた岩塩が一旦雨水によって溶かされ、壁面に再晶出しているものだと考えられるのである。現在の岩塩の析出が、壁面上部で大きくかつ密に観察される事実から考えると、過去に起きた天井部の壁画の崩落にも、塩類の晶出が原因のひとつとして関与している可能性が高い。また、既に指摘したように²⁾、1950年代に行われたモルタルによる修復処置は、染み込んできた雨水を側壁の壁面に逃すこととなり、壁面の表面に塩類を晶出させる一因になっていることが推定される。いずれにしても、年間降水量が僅かに32.9mmと言えども、雨水が壁画の劣化に大きく関与していることが推定され、194窟というのは、塩類風化という観点から考えて、極めて保存の難しい位置にある窟だということが言えよう。また同様に、その他の上位の窟で壁面上部に観察される壁画の剥落にも、雨水が関与している可能性が指摘でき、対策が望まれる。

次に、194窟をはじめとする上位の窟においては、雨水の浸透を防ぐことが本質的である。理想的には、南北約2kmにわたる洞窟群全てが雨水から保護されるのが望まれるが、現実問題としては、194窟などの特に地形的に雨水の影響を受けやすい窟から手をつけるのが先決であろう。そのためには、洞窟の天井に雨水を提供すると想定される既存の沢すじに、雨水が集中しないように新たなる水抜き道をつくるなどの対策が考えられる。また洞内においては、かえって水を遮断して壁画に悪影響を与えているモルタル類は取り去り、天井から、残存する壁画に影響のないように水を外に逃がすような、新たなる水みちをつくることが有効であろう。

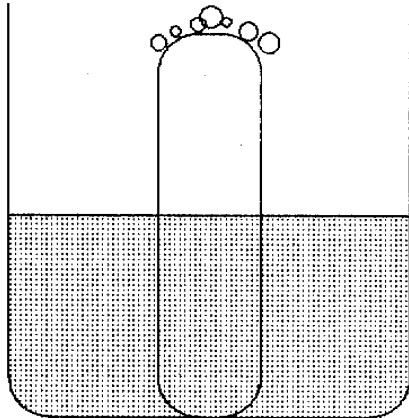
図3 蒸発岩形成の実験

その結果、3日目くらいから、粘土の上部で粒状の白色物質の析出が始まり、20日目に水分が完全に蒸発したときには、直径1mm程度におよぶ析出物が粘土上部を覆うようにして広がっていた。実験終了後、粘土上部の粒状の析出物の部分と、析出物の見られない下部の粘土の部分からそれぞれ試料を採取した。

分析の結果、粒状の析出物の部分からは石膏が検出されたが、粘土の部分からは石膏や岩塩などの塩類は検出されなかった(表1)。
