鎌倉市・百八やぐらの劣化と水環境

朽津 信明・森井 順之・范 子 龍*・秋山 純子

Deterioration of Hyakuhachi-Yagura Tombs and Their Hydraulic Condition

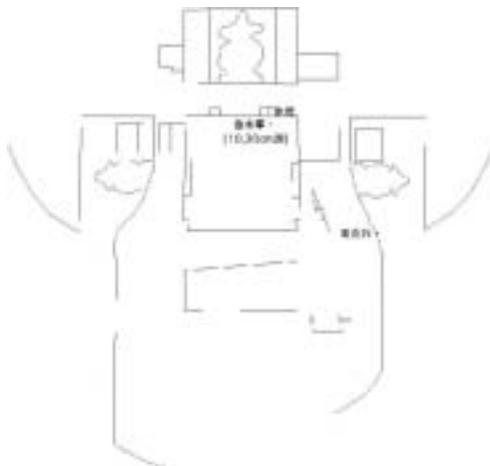
図4 大五輪やぐら立面,断面,平面図
後天的な土砂の流入で,入り口から奥壁に向かって斜面が形成されている。

大五輪やぐらの現状が特徴的な点は,恐らくは過去に岩体の一部力学的崩壊と土砂の流入があったことにより,入り口付近が埋没しかかっており,入り口から奥壁に向かって埋土による斜面が形成されている点である(図4)。また,大五輪やぐら周辺の斜面は,沢とは言えないまでも凹面状を呈しており,降雨時には水が流れやすい状況と考えられる(図5)。

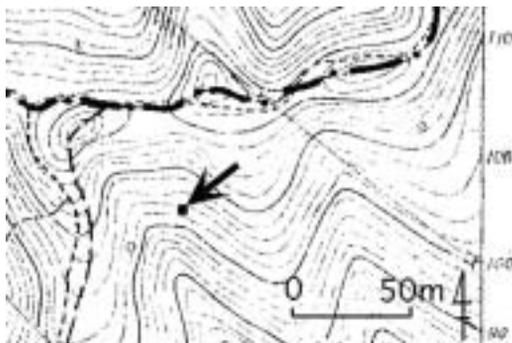
図5 大五輪やぐら周辺地形図
(鎌倉市(1954)1:3000地形図を基に加筆)
緩やかな沢地形の部分に位置している。

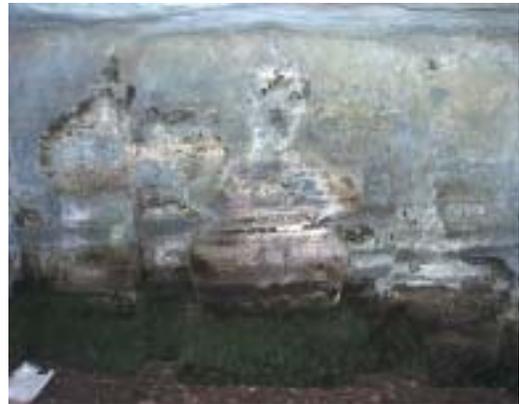
図3 大五輪やぐらの奥壁
下部に植物繁茂が顕著に観察される。

にあるが,内部に塩類の析出は観察されず,かわりに奥壁下部西側には,シダ類,蘚苔類,藻類などが主体と見られる植物繁茂が顕著に認められる(図3)(口絵参照)。こうした植物の存在は,景観を損ね,梵字などが表現されている貴重なレリーフの観察を困難にしているばかりでなく,そのレリーフの劣化にも関与している可能性も考えられることから,これ以上の繁殖を軽減する対策を検討することが望まれた。

以上から、このやぐらにおける植物繁茂を軽減する対策を考えると、まずは水の供給を軽減することが挙げられる。これは上記考察から、降雨時の斜面表層流が、やぐら入り口天井から雨だれによって供給されている面がかなり大きいと考えられることから、このやぐらの上側斜面上に、適切に表層流を逃がす雨樋のような概念のものを取り付け、これを有効に排出することでかなりの部分は軽減可能だろうと考えられる。上記で指摘しているように、このやぐら内に形成された水面が低下する際には、亀裂などに伴う水みちを通して水が排出されている可能性も考えられ、このことはこのやぐらへの水の供給においても、雨だれ以外に亀裂などを經由する水が存在する可能性も想定させるが、今のところ目に見える範囲では、岩盤内部からこのやぐらに水が染み出す状況が確認されていないことから、第一段階としては雨だれ対策が優先されるべきであろう。むろん植物繁茂には、光の問題など、他にも様々な要因が考えられるが、横並びの近傍の他のやぐらでは同様の問題が殆ど認められない状況を考えると、やはり大五輪やぐらに特徴的な、水の問題への対策というものがより重要であろう。

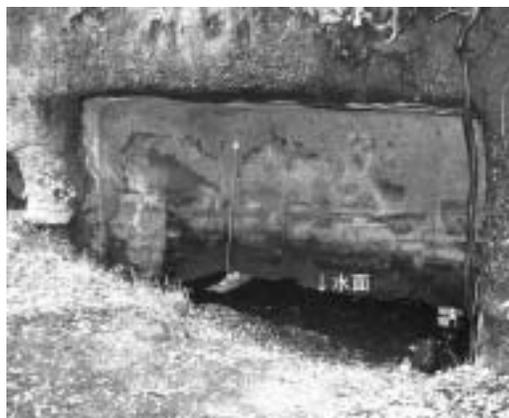
次に、大五輪やぐらでは水の問題が重要と判断されたことから、特に降雨直後の状況も観察した。2003年4月8日には、鎌倉市に最も近接するアメダス地点である辻堂において34mmの日降雨量が観察されたため、翌2003年4月9日（この日は晴天）に同様の調査を試みた。その結果、大五輪やぐら内部には最大深28cmの水面が形成されており（図6）、やぐらの入り口付近からは、1秒間に1滴程度の頻度で、およそ30筋の雨だれが観察され、地面に落ちた水は形成されている水面に向かって斜面を流れ下っている様子が観察された。雨だれは入り口から10cmの範囲のみで表面を伝って観察され、内部の天井や側壁などからの染み出しなどによる湧水は観察した限りでは認められなかった。なお、隣接やぐらではこの時に雨だれも水面も認められず、表面土壌含水率は平均約25%であった。また、五輪やぐらが属する百八やぐら群には百窟以上のやぐらが存在するが、大五輪やぐらと同様に、土砂の流入などによ

図6 大五輪やぐら内部にできた水面（2003年4月9日撮影）
入り口天井からは雨だれが認められ、やぐら内には深さ30cm程で水面が形成されている。

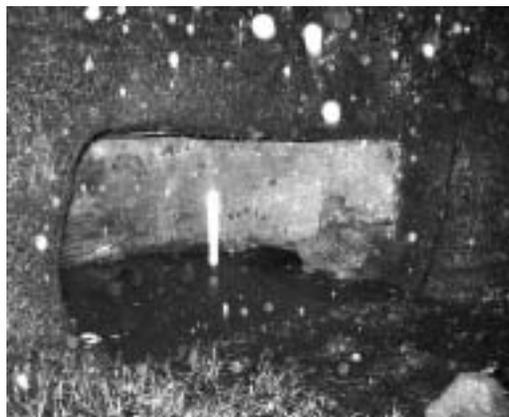
図7 冠水した大五輪やぐら（2003年8月15日撮影）

さらに、辻堂のポイントで観測史上最多の日降水量（202mm）が計測された2003年8月15日にも、現場を観察した。この時には入り口付近天井部で表面を伝う雨だれが、より顕著に認められ（図7）、観察時には大五輪やぐら全体が冠水し、やぐら入り口からは水が溢れ出していた。雨だれを一定時間ごとに容器で受け止め、その総量を計測したところ、一時間あたり約1000ℓと見積もられた。このペースで雨だれが続けば、約11時間でやぐらは冠水する計算になり、実際に観察時点では既に降り始めからは24時間以上雨が降り続いていた。なお、この時にも内部の天井や側壁などからの染み出しなどによる湧水は、観察した限りでは認められなかった。

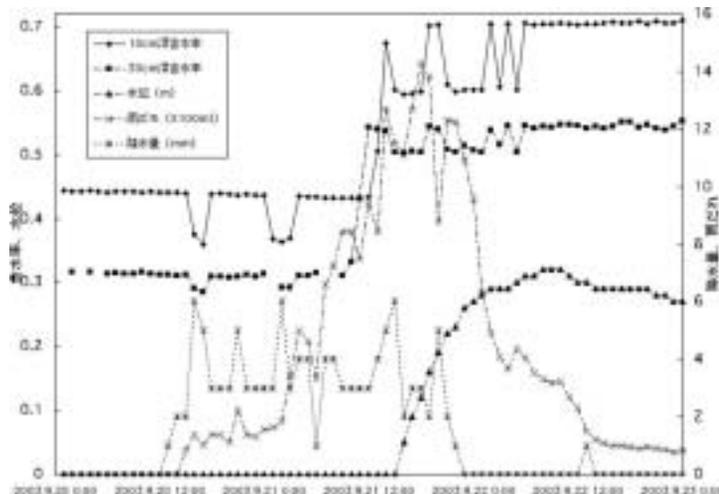
ここでは、特に台風の接近に伴う、2003年9月20日の降雨時のデータについて記載する。そのアメダス辻堂における降水量変化、入り口付近の雨だれのデータ、そして床面土壌含水率と水位の変動を図8に示す。この日は、13時頃から降雨が観察され始め、雨だれは15時頃から見られ、床面下30cm深の土壌含水率は21日の10時頃から上昇を始め12時の時点ではほぼ飽和に到達、さらに10cm深で13時頃から含水率上昇が見られ14時にほぼ飽和に到達、最後に水面が16時頃から認められ始め、水位が急速に上昇して行くことが分かる。

図8 2003年9月20日の降雨に伴う各値の変化
降雨が観察されて以降、各値が急速に上がる。

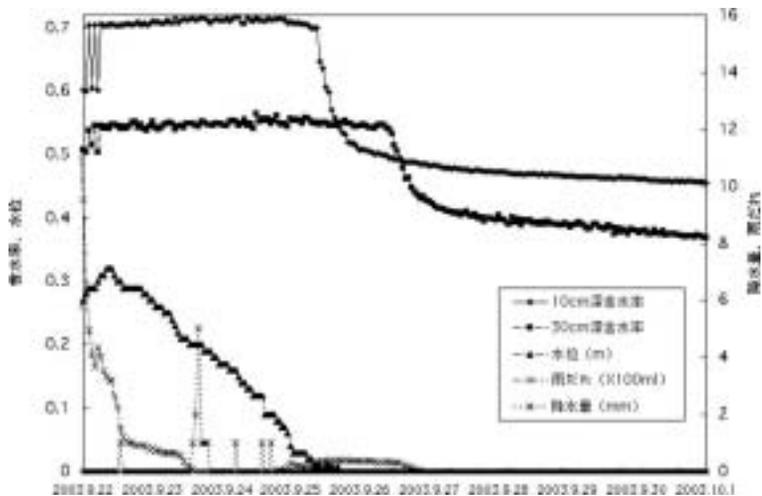
一方、その時の降雨は9月21日23時にはほぼおさまり、その後雨だれは徐々に少なくなりながら23日14時頃までは続いた。水位は22日12時頃から低下を開始し25日の8時頃に消滅、ついで25日10時頃に10cm深含水率が低下を始め、最後に30cm深含水率が26日8時頃から低下を始めている（図9）。含水率上昇は1時間から2時間程度の間で完結しているが、含水率低下には24時間以上の長時間を要していることが読みとれる。

図9 降雨終了後の各値の変化
水面が消滅した後、10cm深含水率が低下を始め、ついで30cm深含水率が低下する。

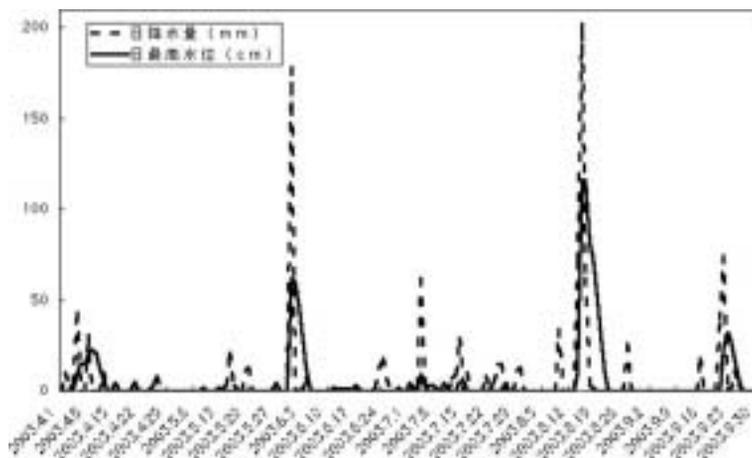
2003年4月から9月までの、アメダス辻堂における降水量のデータと、自動計測により大五輪やぐら内に水面が確認されたタイミングとを比較すると、水位が観察された時には、その直前に降り始めからの積算で30mmを越えるような降雨がいずれも認められた。逆にそれ以下の弱い降雨の時には、水面の形成は認められなかった（図10）。積算降水量と水位との関係で見ると、降水量が多いときほど水位が高くなるという傾向は、必ずしも認められず、その前に降雨を経験している（岩盤が水を含んだ状態）かそうでないかも関係しているように見受けられた。なお、期間中にメスシリンダーの水位低下から計測されたポテンシャル蒸発速度は、平均約0.02mm/hであった。

図10 降雨とやぐら内の水位との関係
およそ30mm以上の降雨が観察されると、水面の形成が認められる。
