〔報文〕ハギア・ソフィア大聖堂の屋内外環境と劣化状態

著者	小椋 大輔, 石崎 武志, 小泉 圭吾, 佐々木 淑美, 日高 健一郎, 河田 慧
雑誌名	保存科学
号	51
ページ	59-76
発行年	2012-03-31
URL	http://id.nii.ac.jp/1440/00003817/

Deterioration on the Wall and Indoor and Outdoor Environmental Conditions in Hagia Sophia, Istanbul, Turkey

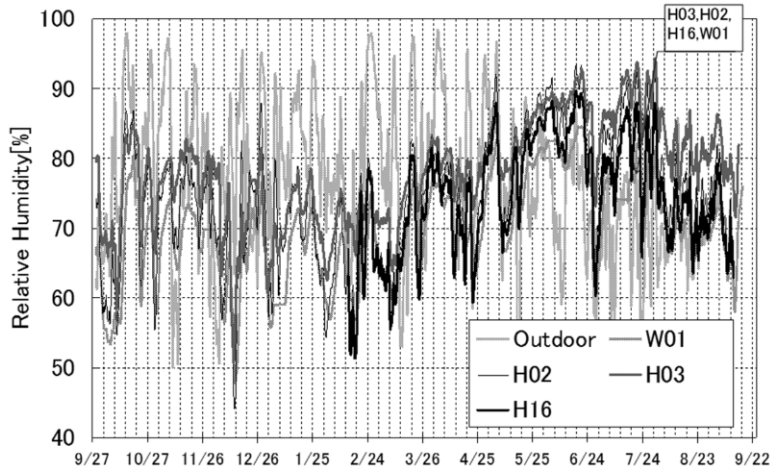
図9 地上階の身廊と側廊の相対湿度年変動の比較

図8、9に1階の身廊と側廊の温度、相対湿度の日平均値の年変動を示す。図8から、温度は、北側側廊(H02)において冬期に身廊と近い値で、夏期には身廊より低い値で変化している。南側側廊(H16)において冬期に身廊と近い値で、夏期には身廊より低い値が、北側側廊より高い値で変化している。南側が北側より高い理由として日射の影響が考えられる。図9から、相対湿度は北側側廊(H02)において、冬期に平均的に身廊より高い値で変動し、夏期も同様である。北側側廊(H02)は、5月後半から8月後半まで、90%を超える高湿な時期がある。南側側廊(H16)は、北側側廊(H02)と似た変動となっているが、平均的には、北側側廊より低く、身廊よりは高い値で推移している。この時期に北側側廊の壁面で結露が発生する可能性が高い。北側、南側の側廊の湿度が高くなる理由は、この場所の温度がこの時期やや低いことによる。身廊と側廊の絶対湿度の差は小さい(図省略)。最も高湿となるのは、東側階段室(H03)であり、夏期には、94%(日平均)に達し、年間を通じて、北側身廊(W01)より高湿な時期が非常に多い。

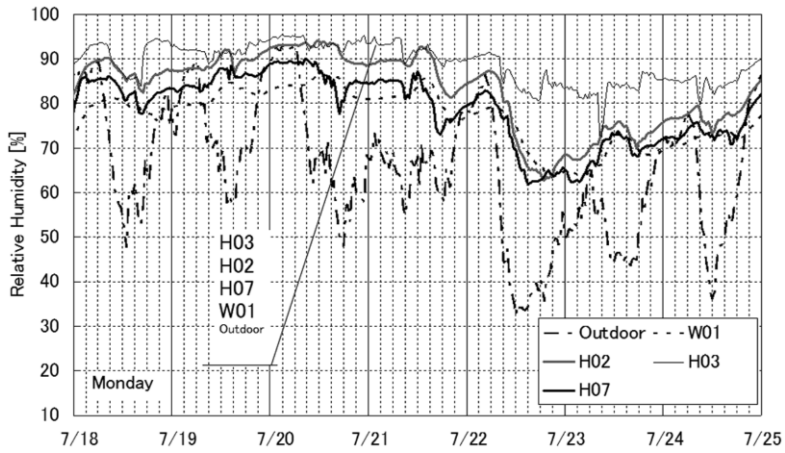
図15 7月の室内外の相対湿度変動

図15から、相対湿度は、7月に北側側廊（H02）が高い。図12, 14, 15, 17から、東側階段室（H03）では、相対湿度と絶対湿度の両方が夏冬通じて高い。北側側廊（H02）の相対湿度が高い理由は、その空間の温度が他の空間より低くなっているためである。東側階段室（H03）は、床の土の部分に湿っている状態が調査時（2010年9月, 2011年2月, 9月）に確認されていることから、絶対湿度が高くなる理由は、地下水が上がってきている影響が考えられる。

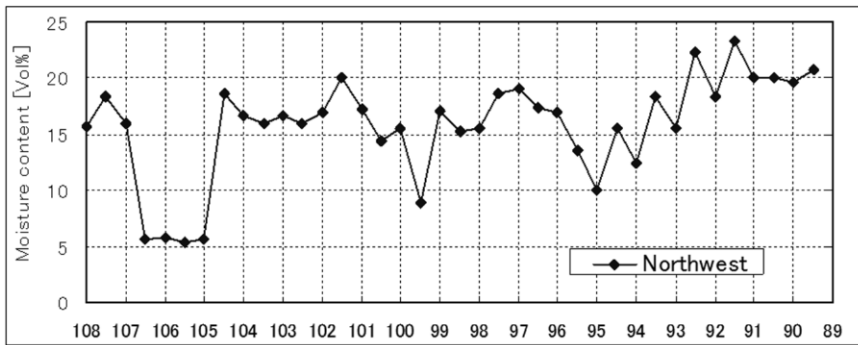
図18 第2コーニスの北側（北西のみ）壁面の含水率分布

図18, 図19に北側（北西のみ）と南側の第2コーニスの室内側壁面の含水率分布を示す。測定位置は、図5に示している通りである。北側は、104から90の部分が他の場所より高い。特に、93～90の値が最も高い。南側は、4.5～6と11.5～17と33.5～46が高い。特に支柱部分とその周辺の半ドーム（12～17, 33.5～42）の壁の値は、他の場所より高い。場所により含水率が高くなる理由は、外壁からの雨水の浸透、室内からの吸湿に伴う結露の影響が考えられる。南側18.5～32の外壁は壁面の上に大きな庇が掛かっており、雨水が壁面に当たりづらく、それ以外の北西、南西、南東の半ドームは壁面上部に屋根があり、庇も小さいため、雨が当たりやすい状況にある。南側18.5～32の含水率が低いことは雨が当たりづらいことが理由として考えられる。

図18より、北西では108～107の含水率が高く、107.5から105が低く、105.5から高くなる。図20より、南西では0.5～6の含水率の変動が、北西の東西軸の対照の位置で同様の値となっている。第2コーニスの平均含水率を表1に示す。北西が最も高く、南西がその次に高い。また、外壁の漆喰がある南東と、漆喰がない北西、南西では、顕著な差が認められない。以上から、外壁の漆喰の有無がこの含水率の差に影響を与えているとは言えない。

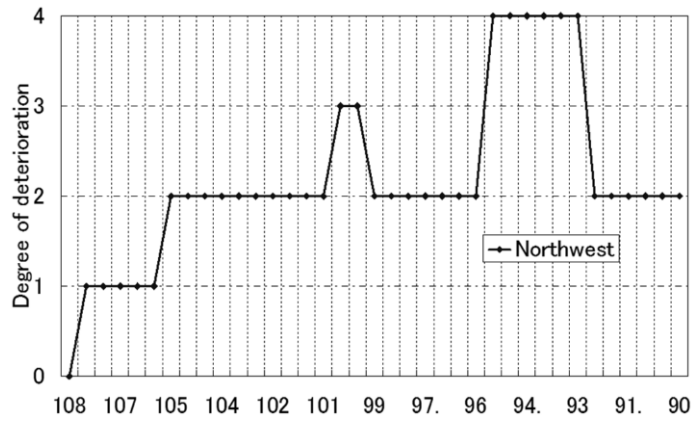
図22 第2コーニスの北西壁面の劣化程度

劣化状態の調査は、第2コーニスの床面から高さ2m弱まで範囲の目視観察とした。ここでは劣化状態の程度を評価するために、壁の室内側表面の目視観察結果をもとに劣化の程度を定義する。0：表面で劣化が確認できない，1：塗装の剥落がある（部分剥落含む），2：表面漆喰の剥落がある（部分剥落含む），3：表面漆喰が補修されている，4：補修漆喰が剥落している（部分剥落含む）。なお，これら剥落の現象が生じている場所では，塩の析出が確認されており，剥落の主な原因として塩の析出が考えられる。この塩の由来については別途検討を行っている⁴⁾。上記定義を元に，目視観察結果をまとめたものを表2に示す。

図22から24に，上の定義を用いて表した北西，南西，南東の室内側壁表面の劣化程度を示す。図22より，第二コーニスで顕著に劣化している場所は，補修漆喰が剥落しているのが確認できた北西壁面である。図24より，南東壁面は，同様の劣化が確認できているが，北西壁面より劣化の程度は小さく，図23より南西壁面は最も劣化の程度が小さい。

従って、壁の含水率上昇の主要因は、雨水の浸透である可能性が考えられる。特に、壁と屋根の間の隙間を埋めることは、外壁からの水分の浸透を抑える上で有効と思われる。ただ、現時点では、外壁の漆喰がないことが、雨水の浸透を大きくしているかどうか、また室内側壁面での結露の影響の程度については不明である。

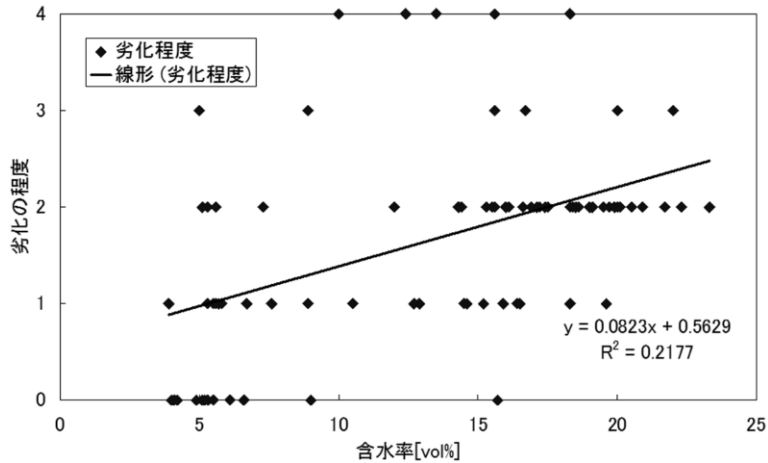
図25 含水率と劣化の程度の関係

含水率と劣化の関係を明らかにするために、含水率と劣化状態の相関関係を検討する。図25に両者の相関関係を示す。図から、含水率の高い位置が劣化状態の程度も大きいことが概ねみとれる。相関係数は大きくはないが含水率は、劣化の程度と正の相関があるといえる。

次に、含水率と外壁の関係を明らかにするために、含水率分布と外壁の状態の比較を行う。北西外壁のレンガの剥落や隙間の多い部分の室内側壁面が高い含水率となっている。南東の含水率の高い位置でも同様の傾向が確認できる。一方、南西外壁では隙間が少ないものの、室内側の壁の含水率が高い位置もある。
