〔報告〕ハギア・ソフィア大聖堂内壁の析出塩類の調査

〔報告〕 ハギア・ソフィア大聖堂内壁の析出塩類の調査

Study of Salt Crystallization on the Inner Wall of Hagia Sophia, Istanbul, Turkey

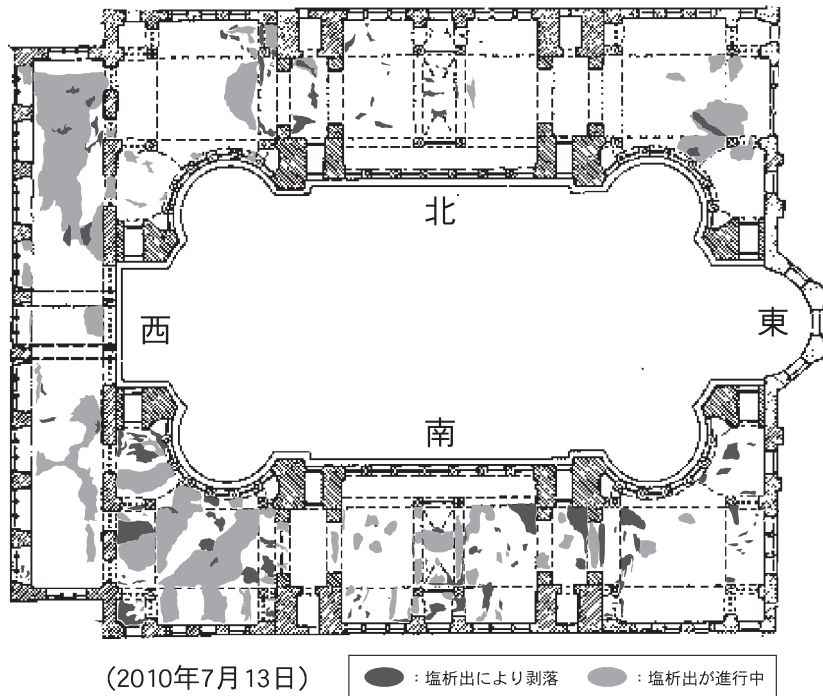
ハギア・ソフィアの中でも特に，ギャラリー一階天井と第2コーニス壁面からの塩の析出が著しいことを確認した。塩の析出は現在も進行中で，内壁面表層の剝離・剝落範囲もますます広がっている（図1，2）。特に北西部において，塩の析出が激増している。

図1 2010年時点でのハギア・ソフィア博物館2階天井における塩の析出状況

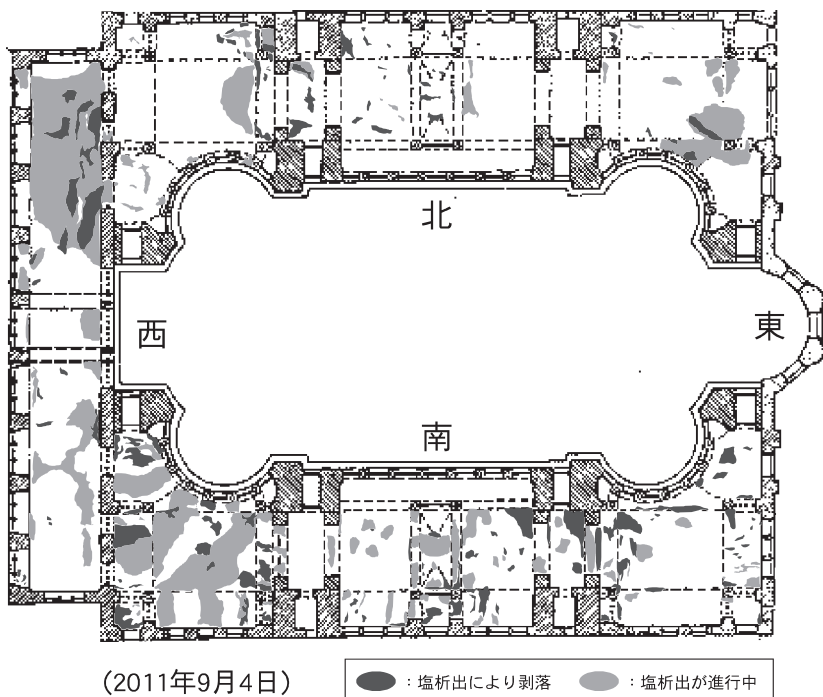
図2 2011年時点でのハギア・ソフィア博物館2階天井における塩の析出状況
(図1, 2ともに Mainstone, 1988に掲載されている平面図を基に筆者が作成)

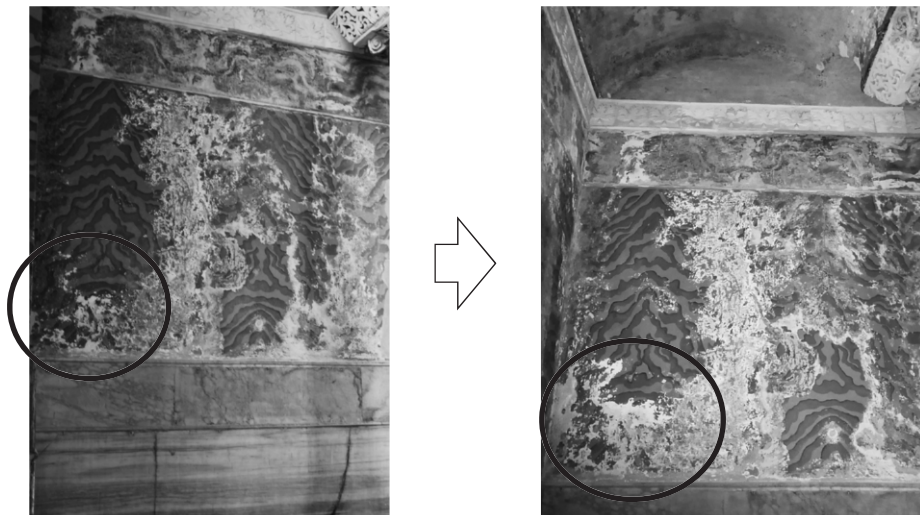
ギャラリー一階北西部では，天井だけでなく壁面からも塩が析出していることを確認した。この壁面では，2006年から2010年までの4年の間に，特に下部での塩析出範囲が拡大している（図3）。

図3 ギャラリー階北西壁面における塩の析出状況（左：2006年11月，右：2010年9月）

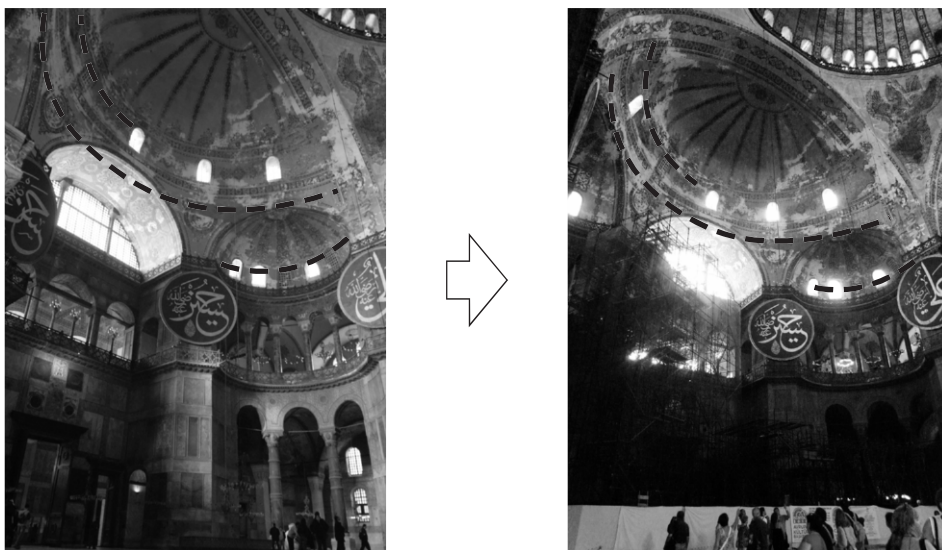
が目立つ（図4）。南東・南西・北西・北東に接続しているエクセドラと呼ばれる半円構造のうち、特に北西エクセドラの状態悪化は著しい。2006年の時点ですでに塩の析出は始まっていたが、2010年までの4年間で、図中に示したように、窓の周辺や湾曲した壁面の下部において、塩の析出ならびに剝離・剝落が激しくなっている。

図4 第二コーニス北西エクセドラにおける塩の析出状況（左：2006年11月，右：2010年7月）

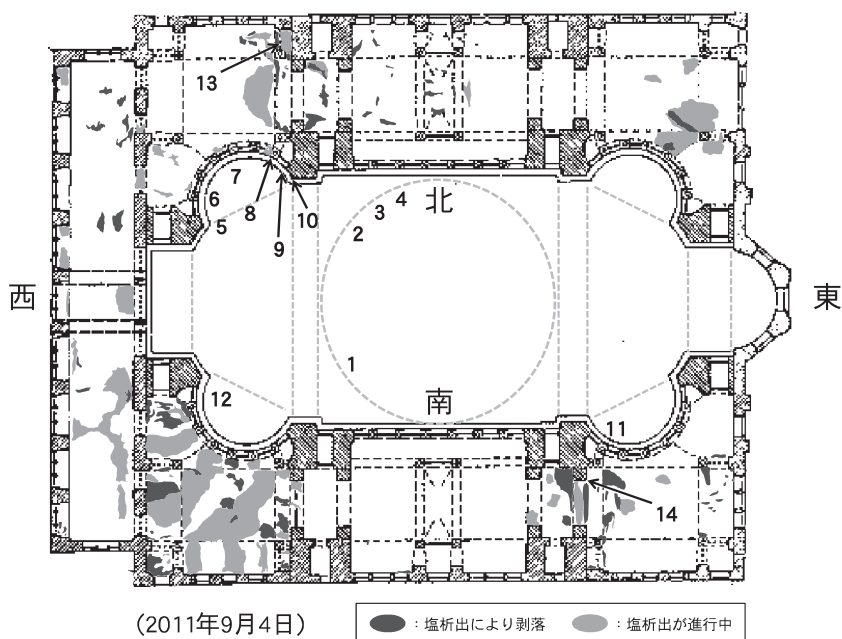
図5 析出塩サンプル採取場所
(Mainstone, 1988に掲載されている平面図を基に筆者が作成)

ドームならびに第2コーニスの北西エクセドラにおいては、主として硫酸ナトリウムが析出している。ただし、北西エクセドラのうち、西側の壁面 (No.5) および窓下 (No.6) からは硫酸マグネシウムも析出している。また、最北の窓下 (No.9) からは硝酸ナトリウムも析出している。これら箇所は、2006年から2010年までの4年の間に急激に塩が析出した場所でもある。

第2コーニスの南東エクセドラ (No.11) からも同様に硫酸ナトリウム塩が析出している。しかし、この南東エクセドラを支える南東ピアに沿ってちょうど真下のギャラリー階で採取した塩 (No.14) は、硫酸マグネシウムである。同じく、硫酸マグネシウムは、ギャラリー階北西壁面 (No.13) と南西エクセドラ (No.12) からも析出している。

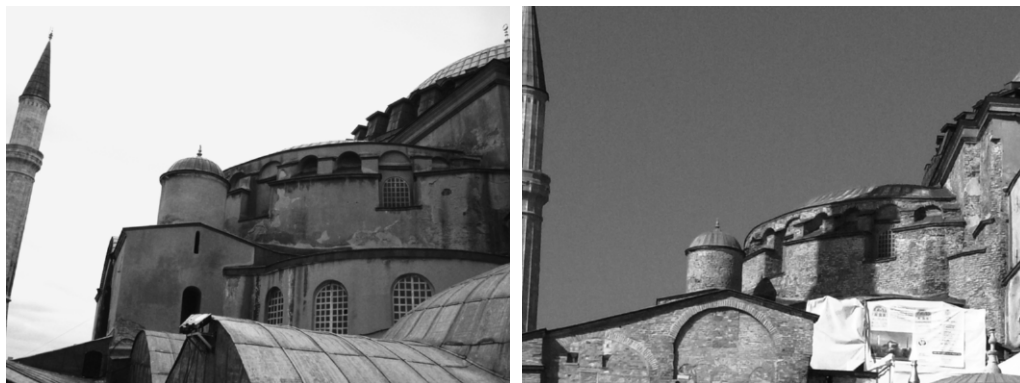
図6 ハギア・ソフィア 西外壁の状況 (左：2006年11月，右：2010年5月)

ハギア・ソフィアの外壁は、ビザンティン時代を除いて、漆喰で覆われていたと考えられている。1982年～1988年の修復においても漆喰で被覆され、その表面は赤灰色に塗装されていた。しかし、この外壁の色を不適切とする主張を発端に、2006年～2007年に外壁の塗り替えについての論争が起きた(2006年12月2日付 Milliyet 紙, 2007年3月4日付 Milliyet 紙)。オスマン・トルコ時代の黄色と赤色の縞模様、あるいは共和国時代の修復による薄黄色のどちらに塗り替えるべきかという議論は紛糾し、最終的に、創建当初の姿とされる、漆喰で覆われていない状態に戻すことが最良という判断に至り、2008年に西外壁の漆喰は除去され、モルタルとレンガからなる躯体は風雨にさらされることとなった。

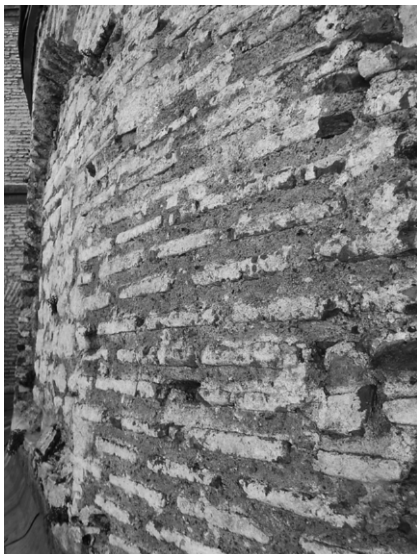
隣接する同時代建築のアヤイリニ教会がそうであるように、創建時のハギア・ソフィアの外壁面は、レンガとモルタルの外表面が調整された状態(レンガは焼成面、モルタルはコテで整形した面が見えている状態)であった。しかし、2008年の漆喰除去時にレンガおよびモルタルの外表面が削られたため、調整された状態よりも雨水の浸透が容易となった(図7)。その結果、として、漆喰が除去された外壁の表面からは大量の雨水が浸透し、その水分が壁内部に保水されていることは、外表面の植被(植物の繁殖)からも明らかである(図8)。また、粗雑におこ

図7 西外壁の風化状況

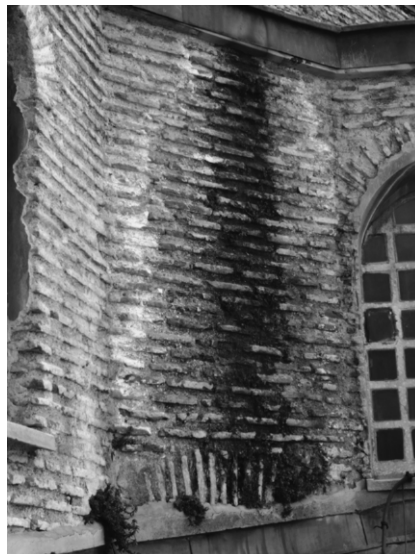
図8 西外壁の植被と雨水の浸入痕

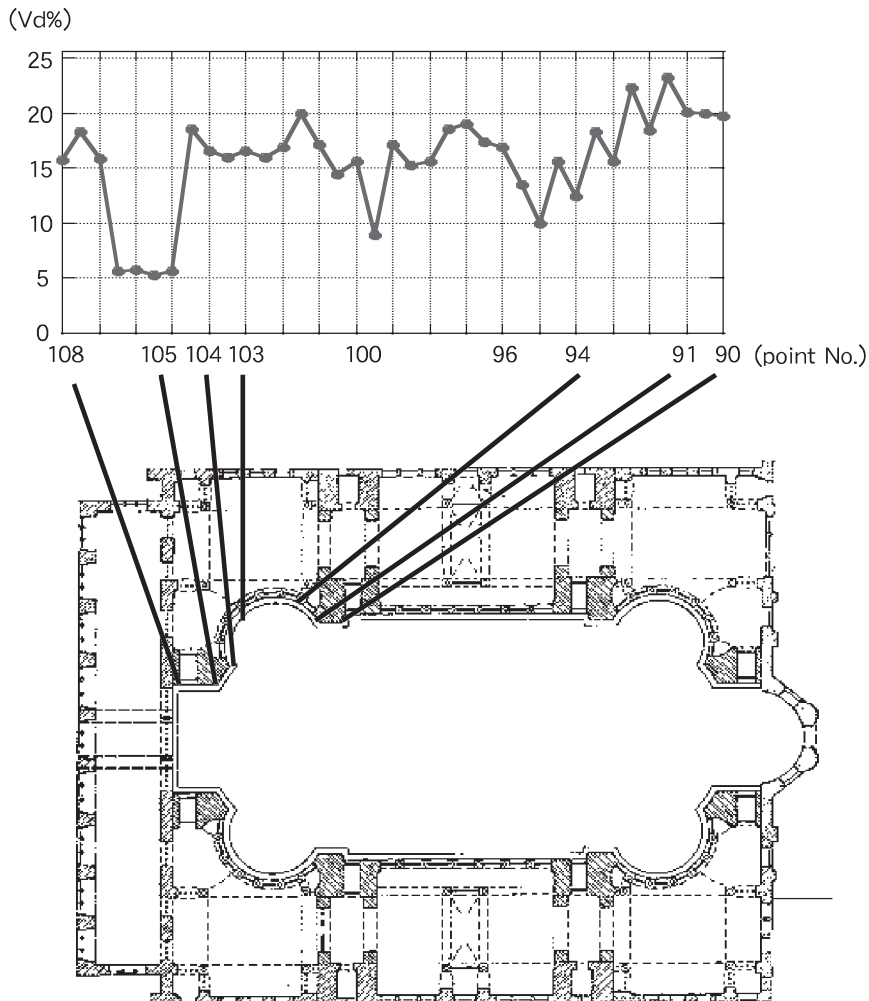
これら外壁に対応する内壁（西側）において、TDR水分計（TRIME-RM：IMKO）を用いて含水率を計測した。その結果、塩が著しく析出している北西エクセドラの壁面は、高い含水率であることがわかった（図9）。

図9 北西内壁の含水率分布
(Mainstone, 1988に掲載されている平面図を基に筆者が作成)

含水率を高めているのは、外壁からの雨水の浸入・浸透か、あるいは結露によると考えられる⁴⁾が、壁面の含水率上昇が塩の析出を助長しているのであれば、その要因を明らかにすることで含水率上昇を抑える方策を講じ、ひいては塩の析出を食い止めることが可能になると考えている。そのためには、今後も現地調査を続け、科学的根拠に基づいた含水率上昇の原因を探る必要がある。
