## 〔報告〕ハギア・ソフィア大聖堂外壁の劣化とその要因に関する調査

著者	佐々木 淑美, 吉田 直人, 小椋 大輔, 石崎 武志, 日高 健一郎
雑誌名	保存科学
号	52
ページ	167-180
発行年	2013-03-26
URL	<a href="http://id.nii.ac.jp/1440/00003855/">http://id.nii.ac.jp/1440/00003855/</a>

## Study on the Deterioration of the Outer Wall of Hagia Sophia, Istanbul, Turkey

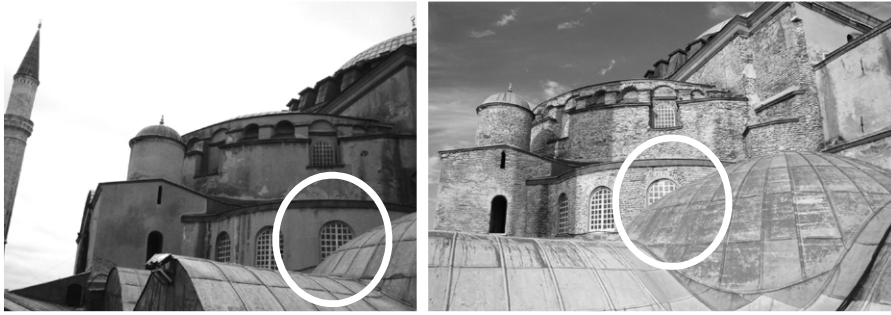
1982年～1988年の修復において、外壁の漆喰に対する処置が講じられ、その表面は赤灰色に塗装された。しかし、この外壁の色を不適切とする主張を発端に、2006年～2007年に外壁の塗り替えについての論争が起きた（2006年12月2日付 Milliyet 紙、2007年3月4日付 Milliyet 紙）。議論が続く中、2006年11月にはすでに、試験的に北西バットレスの一部で漆喰が除去され、創建当初の姿とされる、漆喰で覆われていない壁面（レンガとモルタル（レンガの粉末、レンガの欠片、川の砂、石灰の混合）による組積造の躯体）が露出した。最終的に、このビザンティン時代の外壁に戻すことが最良という判断に至り、2008年から西側外壁の漆喰の除去作業が開始された（図1）。

図1 西側外壁の漆喰除去前と除去後（左：2006年11月，右：2011年9月）

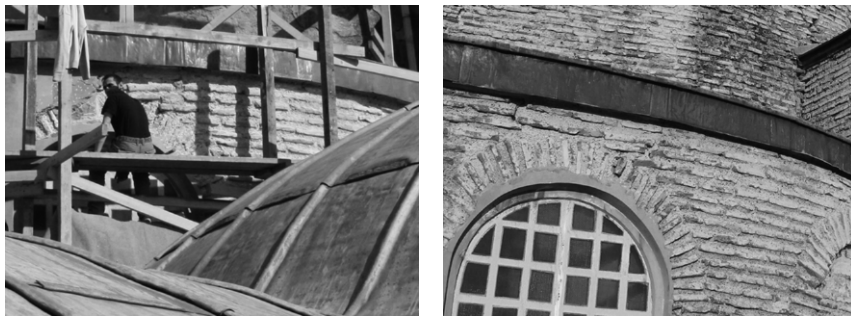
図2 漆喰除去作業の様子と除去後の状態（南西エクセドラ，左：2008年2月，右：2012年9月）

この削れの要因として，次の2つの可能性が挙げられる。まず1つ目は，漆喰を除去した際に偶発的にもたらされた人的過失による損傷である。図2左は2008年の除去作業時の様子であるが，当初から接合モルタルがある程度削られていたことがわかる。ただし，除去作業時の過失による損傷は，これ以降の削れの進行のきっかけにすぎないと筆者は推測した。むしろ2つ目の可能性であるモルタルの特性および周辺環境に起因する風化の進行が，大きく影響しているのではないだろうか。そこで，モルタルの間隙率を測定するとともに削れの程度を簡易的に計測し，それらの分布から，削れに対するモルタルの特性および周辺環境からの影響を考察する。

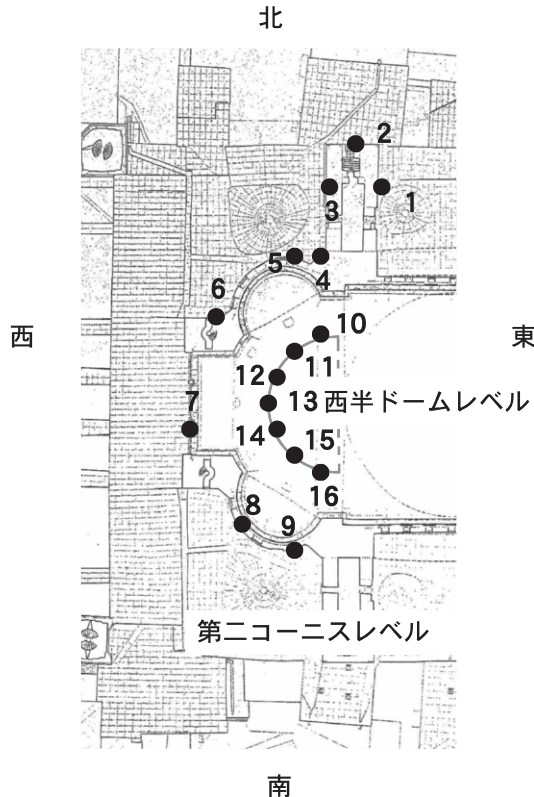
図3 西側外壁の削れ程度の計測場所

次に、筆者は、2012年8月~9月の現地調査の際に、電子キャリパー (シンワ社製 Digital Caliper Model19978, 1/10mm まで計測可能) を使用して、レンガ表面を基準、つまり0mmとし、どの程度接合モルタルが削られて凹んでいるのかを計測した。図3に示した西側外壁の北 (No.1および10) から南 (No.9および16) にかけての計16箇所は、ハギア・ソフィアの構造が複雑であるため図からは判別し難いが、建築内部での地上から3階目にあたる第二コーニスレベルと、その上部構造である西半ドームレベルとでは、3mほどの高さの違いがあることを勘案していただきたい。各所において、壁面下辺から約1mの高さで計測したランダムな30点の計測結果の平均値および中央値、最小値、最大値は以下の通りである (表1)。

接合モルタルは、平均21.8mm (全測定ポイントの平均値) レンガ表面から削れて凹んでいることがわかる。最も削れの程度が小さい場所でも、レンガ表面から5.7mm削られており (西半ドーム西部)、接合モルタルの削れは西側外壁全体においてみられることをこの結果は示している。また、最も削れがひどい場所では、57.6mmもレンガ表面から凹んでおり (北西エクセド

削れの程度が大きい順に並び変えると、第二コーニスレベルではNo.4 > 9 > 2 > 1 > 8 > 3 > 5 > 7 > 6で、最も削れの程度が大きいのは、北西エクセドラ脇 (No.4) で、南西エクセドラ脇 (No.9) がこれに続く。西半ドームレベルでは、No.12 > 11 > 14 > 15 > 16 > 10 > 13の順で削れの程度が大きく、特に北西部での削れが著しい。

場所毎に見ていくと、北西バットレスで計測したNo.1～3の削れ値は、どれも比較的大きく、同様に西半ドームレベルにおいても北西部で計測したNo.10～12の削れ値が西部および南西部に比べて大きい。両レベルとも、西側の計測点 (No.7ならびにNo.13) の削れ値が他の場所に比べて小さいことがわかる。

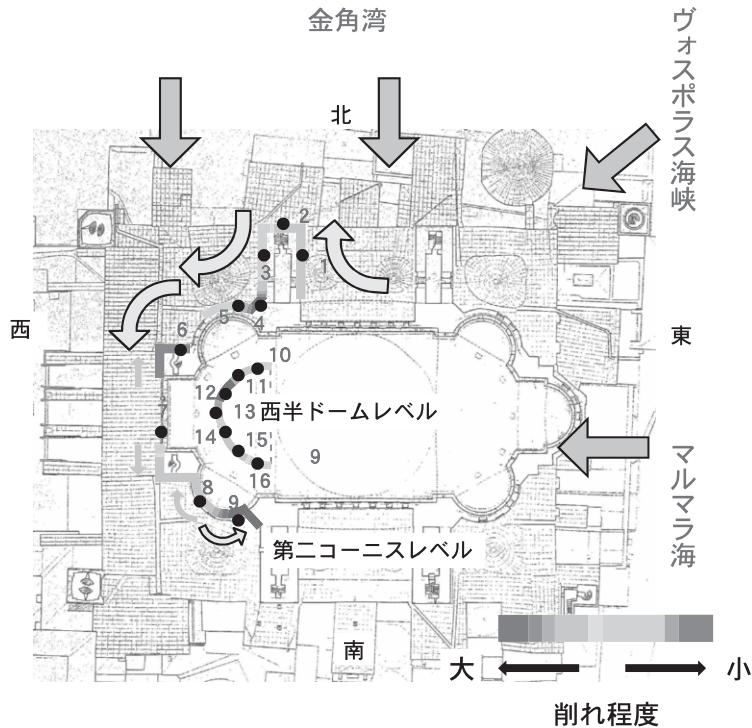
以上の計測結果を、平面図上に示すと図4の通り、削れ程度の分布がみとめられる。

まず、第二コーニスレベルで最も削れが著しいのは、先にも述べた通り、北西エクセドラ脇 (No.4) で、続いて南西エクセドラ脇 (No.9) である。この2箇所は、ちょうど構造的にエクセドラと側壁面およびバットレスが接続する部分で、周囲よりも比較的深く入り込んだ構造になっており、風雨は強く吹き当たることはない。しかし、上部構造 (西半ドーム) から屋根を伝って雨水が下に流れ落ちる経路の中でも特に流れが集中する場所である。この場所に植被が著しいことから、常時雨水が流下し壁内部での保水状態が継続していることは明らかである。したがって、流下する雨水によって削られた可能性が高い。

図4 西側外壁の削れ程度の分布と風の流れ

次に削れ程度が大きいのは、北西バットレスで計測したNo.1～3である。特に、北に面するNo.2は、レンガの表面の崩壊もみとめられる。この北西バットレスは、北から南に吹き抜ける風がまずぶつかる位置にある。そのため、No.2の削れは風および雨による削れであると推察できる。風雨による影響は、No.3よりもNo.1の削れ程度が大きい点からもうかがえる。No.1は北西バットレスの東面であり、東側からの海風を受けている。これに対してNo.3は北西バットレスの西面であり、北から南に吹き抜ける風の通り道に沿っており、風が直に吹きあたることは少ない。したがって、No.1とNo.3の削れ程度の違いには風の当たり方が影響していると推定できる。また、西側壁面で計測したNo.7の削れ程度が小さいことから、風雨によって外壁の削れ程度に違いが生じているとの見解は妥当と言える。

ここで、上部構造である西半ドームレベルでの削れ程度の分布をみると、風の吹きあたりが強い北西側No.11とNo.12の削れが大きい。これもまた、風雨の影響であると言え、今後、シミュレーション解析をおこない、高さ方向での風雨の影響の違いなどについてさらに検討を進める必要がある。

最後に、南西エクセドラで計測したNo.8の削れ値に注目したい。先に述べた風の流れからすると、南西エクセドラには北からの風が直接吹きあたることはないにもかかわらず、近く No.8に比べて削れ程度が大きい。この場所については、日射の影響が考えられる。同様のことは、西半ドームレベルの南西側No.14～16の削れ程度が大きいことからもうかがえる。今年度の調査で計測した南西エクセドラ付近の日射量を用いて、今後、日射による劣化進行予測もおこなう。

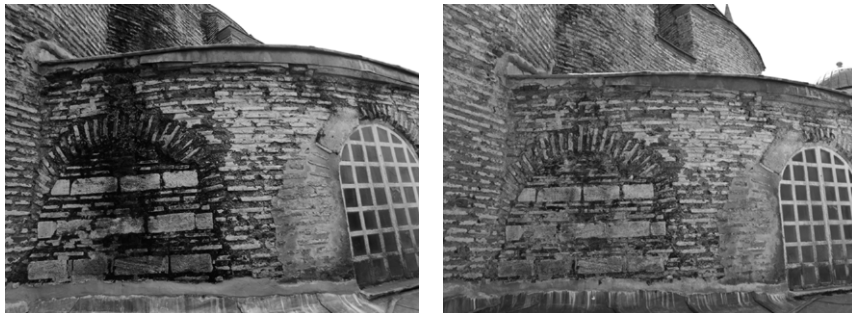
イスタンブールでは、冬季に多く雨が降ることから、雨水が乾燥する間もなく壁内部に保水され、表面に藻類あるいは植物が生育する。しかし、6月以降夏季には雨がほとんど降らなくなり、乾燥が進むと植物は枯れ、根とともに接合モルタルが剥落し、大きな穴として残る。この部分から建築内部に雨水が浸入していると考えられる(図5, 6)。

図5 北西エクセドラ外壁の植被(左:2011年2月,右:2012年8月)

対応する外壁は図5～7で示した通り植被による穴隙ならびに補修モルタルの剥落がみとめられるとともに、削れ値(表1-4, 5)も大きい。これらのことから、雨水の浸入が内壁の劣化に直接的な影響を及ぼしていることは明らかである。

次に、析出場所と塩の関係を考察していく。まず、硫酸ナトリウムが、エクセドラ東側（北西エクセドラ NW ⑤～⑦）に比較的集中していることがわかる。対応する外壁の状態（図5）から、雨水の浸透および保持が推察される。エクセドラ全体を通して、壁面内部の高い含水率と塩の析出の関係は、これまでも指摘してきた通りである（佐々木ほか，2012）。

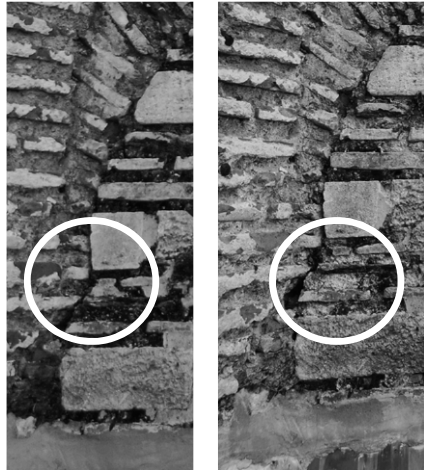
図6 北西エクセドラ外壁の植被が乾燥してできた穴（左：2011年2月，右：2012年8月）

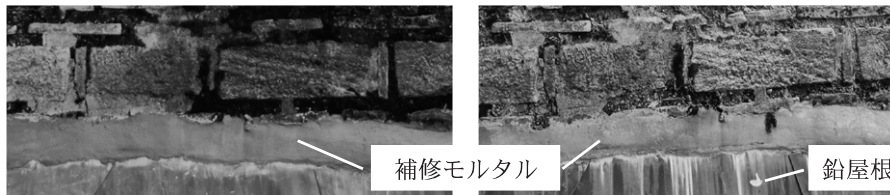
また、外壁の漆喰を除去した後、屋根との接続部分の隙間をモルタルで充填する補修がおこなわれたが、湿潤と乾燥を繰り返すうちに、補修モルタルも劣化し剥落している(図7)。この部分からも建築内部へ雨水が浸入していると思われる。

図7 北西エクセドラ外壁の補修モルタルの劣化による剝落（左：2011年2月，右：2012年8月）

北西エクセドラ NW ①～③の一部からは、硫酸マグネシウム（Epsomite）が析出している。採取した硫酸マグネシウムはどれも、粉状でなく柱状の結晶を成しており、ペイントや表層モルタルを完全に剝落させていた。これらは、エクセドラ内壁西側の、特に窓縁に集中している。4章ですでに述べたが、対応する外壁では、補修モルタルが劣化し剝落した部分からの水の浸入が確認されている（図7）。屋根との接続部分から浸入した雨水は、壁面下部で大量の塩を析出させるとともに、表層モルタルあるいは中間層モルタルの剝落を促進していると推測される。

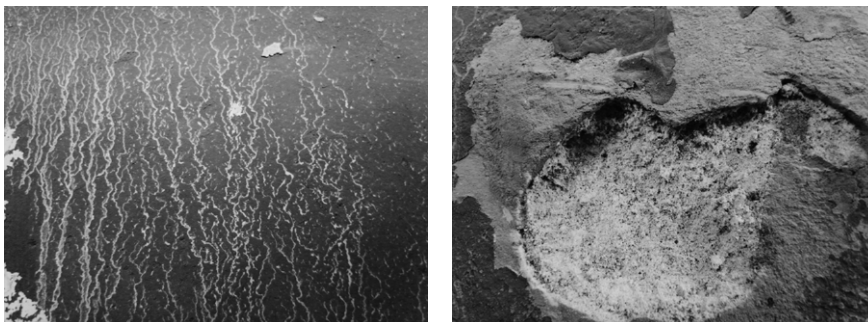
外壁から浸入した雨水は、内壁の劣化の要因と推察される。ここで図8および図9に、北西エクセドラの内壁面の状態を示す。図からもわかるように、内壁面の特に下部において、壁面表面や中間層モルタル部分で塩が析出し、ペイントや表層モルタルの剝落を引き起こしている（図8）。また、幾度となく水の浸入、乾燥、剝落が繰り返されたことで、壁材は脆弱化し、過去の補修部分でさえ再び剝落している。最も水の浸入が多いと思われる部分では、建築の躯体までも露出しており、内壁そのものの維持すら危ぶまれる状態にある（図9）。これらの場所に

図8 塩の析出（左：水分の蒸発に伴う塩の析出，右：壁材の剝落を伴う塩の析出，北西エクセドラ内壁）

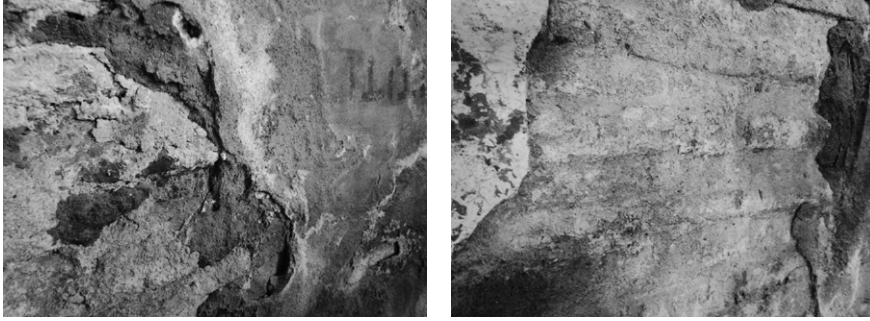
図9 壁面下部の損傷(左：補修部分の再剥落, 右：露出してしまった建築躯体, 北西エクセドラ内壁)

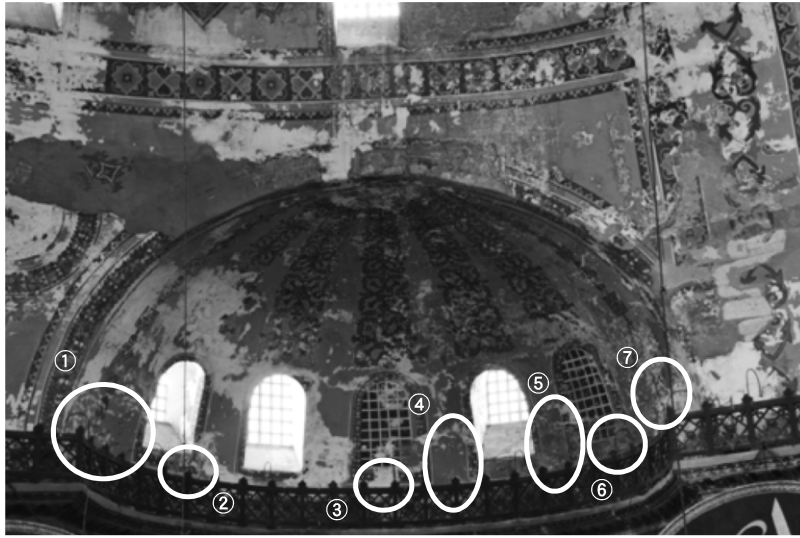
まず、北西エクセドラ内壁で採取した塩サンプルの分析結果を表2に、採取場所を図10に示す。示す。今回も、蛍光X線分析法(XRF)による元素検出およびX線回折分析法(XRD)による結晶相の同定結果から分析した。各分析に使用した装置および測定条件を以下に示す。

まず、北西エクセドラ内壁で主として析出している塩は、前回の報告と同様に、硫酸ナトリウム(Thenardite)である。また、これまでには見られなかったカルサイトとジプサムが一緒

図10 北西エクセドラ内壁 析出塩サンプル採取場所

NW ③-21と⑥-45, 48からは、硝酸ナトリウム（Nitratine）が析出しており、特にNW ⑥からの析出は、激しい表層モルタルの剝落を伴っている。北西エクセドラ内壁の東側下部にあたるNW ⑥は、外壁No.4（図4参照）に対応する場所で、バットレスとの接続部分であり外壁の中で最も接合モルタルの割れ程度が大きい。現時点では、外壁から浸入した水が作用しているとの推察に留まるが、今後実験等から硝酸ナトリウムの由来を特定する必要がある。

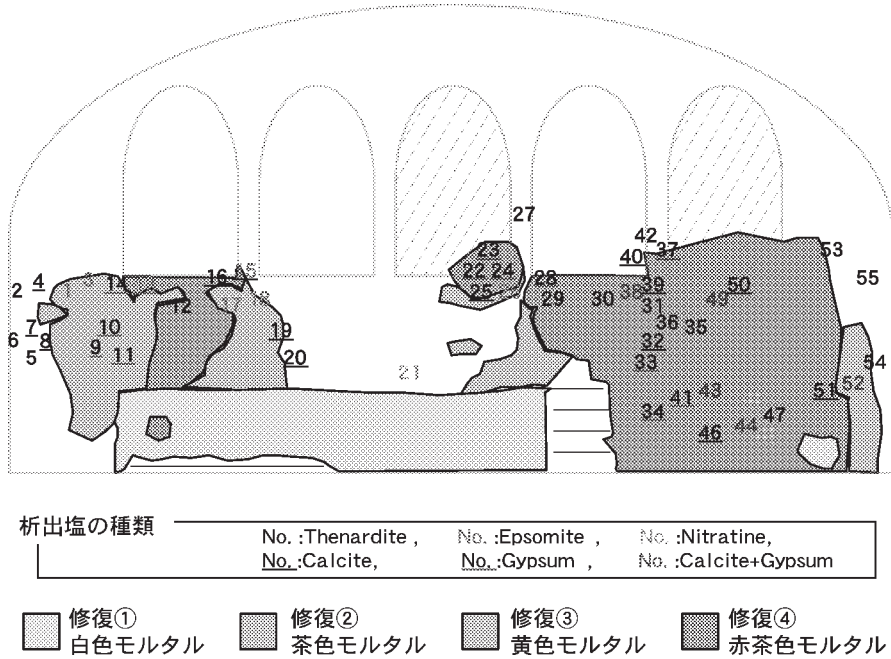
最後に、塩のサンプル採取場所、析出塩の種類と壁材の分布（図11）から、壁材と析出塩の関係を考察する。まず、北西エクセドラ内壁では、これまでに複数回の修復が実施されてきたとされている<sup>9)</sup>。しかし、2012年までに実施された修復のうち、2002年に実施されたUNESCOプロジェクトによる修復を除いて、記録が残されていない。そこで、筆者は目視観察から、オリジナルの壁材の他に材質および色彩が異なる4期の修復を判別し、その分布を図示した。同じ箇所でも何度も剝落が生じたようで、修復モルタルは幾重にも上塗りされている。その順序から最も先行する（最も早い時期に処置された）のは修復①であることがわかった。

図11 北西エクセドラ内壁 析出塩サンプル採取場所と析出塩、壁材の分布  
(析出塩の種類は、表2のサンプル番号を明暗および下線で示した)

では、各壁材と析出塩との関係性を考察していこう。壁材の組成は、筆者が、析出塩と同じ方法で分析した結果である<sup>7)</sup>。まず、オリジナルの壁材は、石灰を基材とするモルタルで、砂が多く含まれ、レンガ片やレンガの粉末はほとんど含まれていない。析出している塩のほとんどが硫酸ナトリウムである。修復されている場所以外では、エクセドラ全体を通して、オリジナルの壁材が残っていると言える。場所によっては、修復①～④の下層にオリジナルの壁材が残存している可能性も考えられるが、目視観察からは判別できなかった。オリジナルの壁材が最表面まで残っている場所は図11中の白色の部分で、ほぼエクセドラ下部ではオリジナルが残っている場所がない。このことから、かなり以前から継続的に、北西エクセドラにおける塩の析出およびモルタルの剥落が生じてきたことがわかる。

このことは、修復①の範囲からも推察される。修復①は、砂をほとんど含まない石灰モルタルである。表面にペイントが施されていた痕跡がみとめられるが、ほとんどがモルタルの粉状化に伴い失われている。今回の調査では、析出塩らしきものを確認できなかった。確認される中で最も早い時期に実施された修復①は、エクセドラ内壁下部にのみ実施されており、この場所で早くから剥落が発生していたことがわかる。また、修復①付近では、躯体が露出するほど剥落した場所もあり、エクセドラ下部の劣化の著しさがうかがえる。

エクセドラ全体に対して実施された修復②のモルタルは、基材である石膏の割合が高く、レンガの粉末と小片が混合されている。密着度が高いようで、あまり剥落は起きておらず、塩の析出もあまり見られない。採取したサンプルからはジブサムやカルサイトが確認されたが、これらが壁材であるのか、あるいは析出したものであるのかは判別しがたい。表層まで残る修復②の状態は良いにもかかわらず、多くの場所で、のちに実施された修復④の下層となっていることを確認した。このことから、修復②の上に修復④が重なっている場所は、他に比べて近年

修復③は、剥落箇所に対して最小限の範囲でモルタルを充填し、その表面に黄色のペイントを施している。新たな剥離・剥落は生じておらず、塩も析出していなかった。サンプルを採取できていないため、組成はわかっていないが、2002年の UNESCO プロジェクトによる修復である可能性が高い。しかし、実施箇所を特定できるような記録が残っていないため、今後、聞き取り調査などによって明らかにしたい。

修復④は、石灰を基材とし、レンガの粉末を多く含む粗目な質感の赤茶色のモルタルである。一度に広範囲にわたって充填されているが、その大部分がすでに粉状化ならびに再剥落をおこなっている。先に述べたように、先行する修復②に上塗りしており、そうした下層に他モルタルを持つ場所からは、カルサイトとジプサムが混合して採取されている場合が多くみとめられた。特にエクセドラ東側で上塗りした場所では、表層の修復④が下層モルタルを伴い剥落しかけている場所があり、硝酸ナトリウムの析出が確認されている。これは、外壁からの雨水の浸入や浸透といった影響を断つことなく上塗りした結果、劣化が継続して生じたためである可能性が高い。
