**UNIVERSIDAD DE CANTABRIA**

**TESIS DOCTORAL**

**MECANISMO DE FALLO DE ACEROS  
ESTRUCTURALES DURANTE LA GALVANIZACIÓN EN  
CALIENTE**

Santander, Octubre 2013

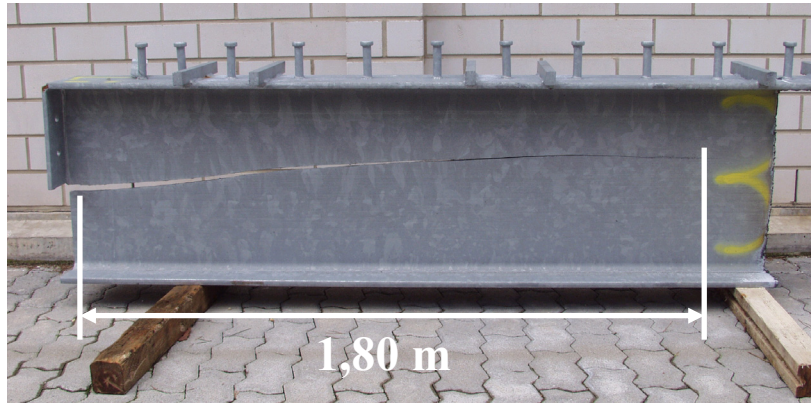
**Figura 1.1.** *Ejemplo de grieta surgida durante la galvanización en caliente de un perfil de un aparcamiento de Colonia, Alemania, y no detectada hasta la primera inspección (imagen facilitada por la Universidad de Kaiserslautern, Alemania) [7].*

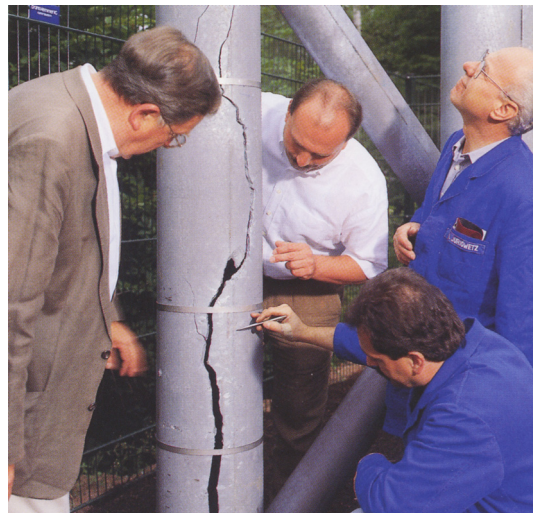
**Figura 1.2.** *Ejemplo de grieta surgida durante la galvanización en una estructura y no detectada hasta la primera inspección rutinaria (imagen facilitada por la Universidad de Kaiserslautern, Alemania) [7].*

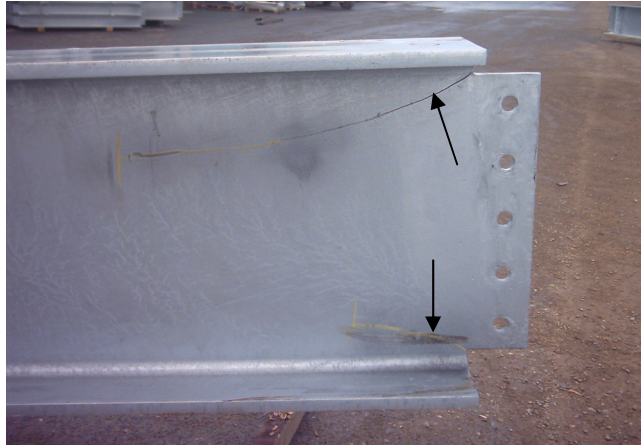
**Figura 2.5.** Ejemplo de grietas en bordes cortados (cope-cut) de un perfil de acero galvanizado (Imagen proporcionada por la empresa Arcelor-Mittal [27]).

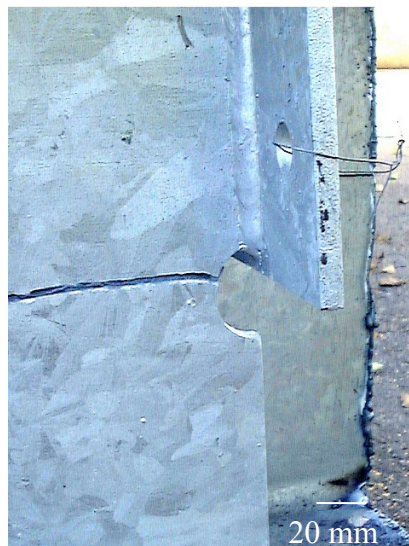
**Figura 2.6.** Ejemplo de grieta en el fondo de una entalla realizada para eliminar la zona afectada por el calor de la parte inferior de la soldadura del perfil (Imagen proporcionada por Arcelor-Mittal [27]).

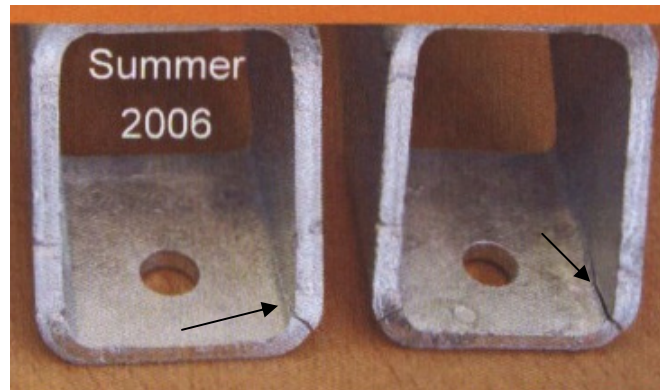
**Figura 2.8.** Ejemplo de grietas en bordes de pequeños clips de seguridad galvanizados sometidos a trabajo en frío (Imagen proporcionada por la empresa Doppelmayr [28]).

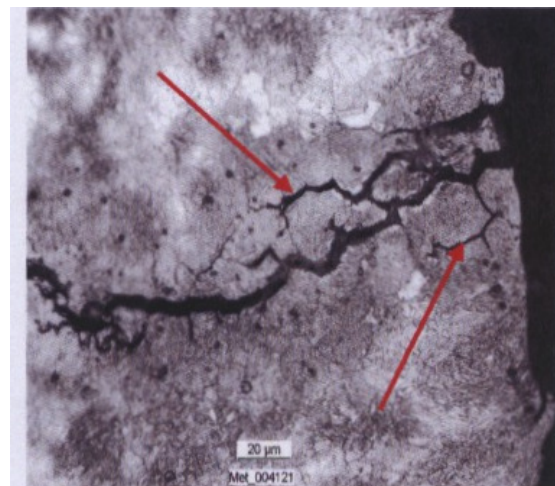
**Figura 2.9.** Ejemplo de micrografía de una grieta originada durante la galvanización en la que se observa su intergranularidad y ramificación (Imagen proporcionada por la empresa Doppelmayr [28]).

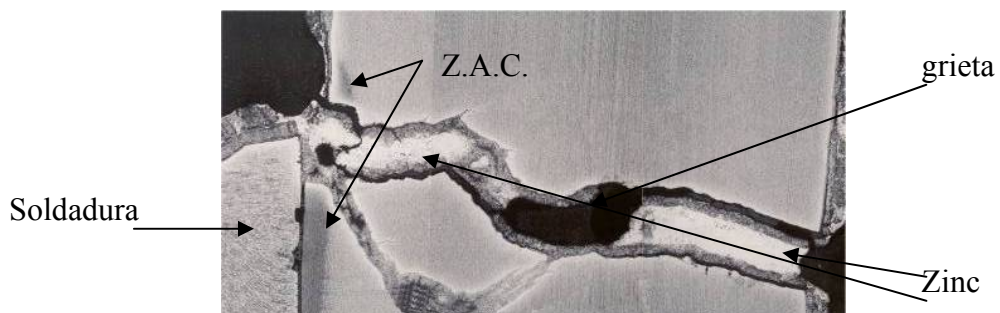
**Figura 2.10.** Ejemplo de micrografía de una grieta originada durante la galvanización de un perfil estructural. Se observa que la grieta está junto a una soldadura y se encuentra rellena de Zn (Imagen proporcionada por la empresa Arcelor-Mittal [29]).

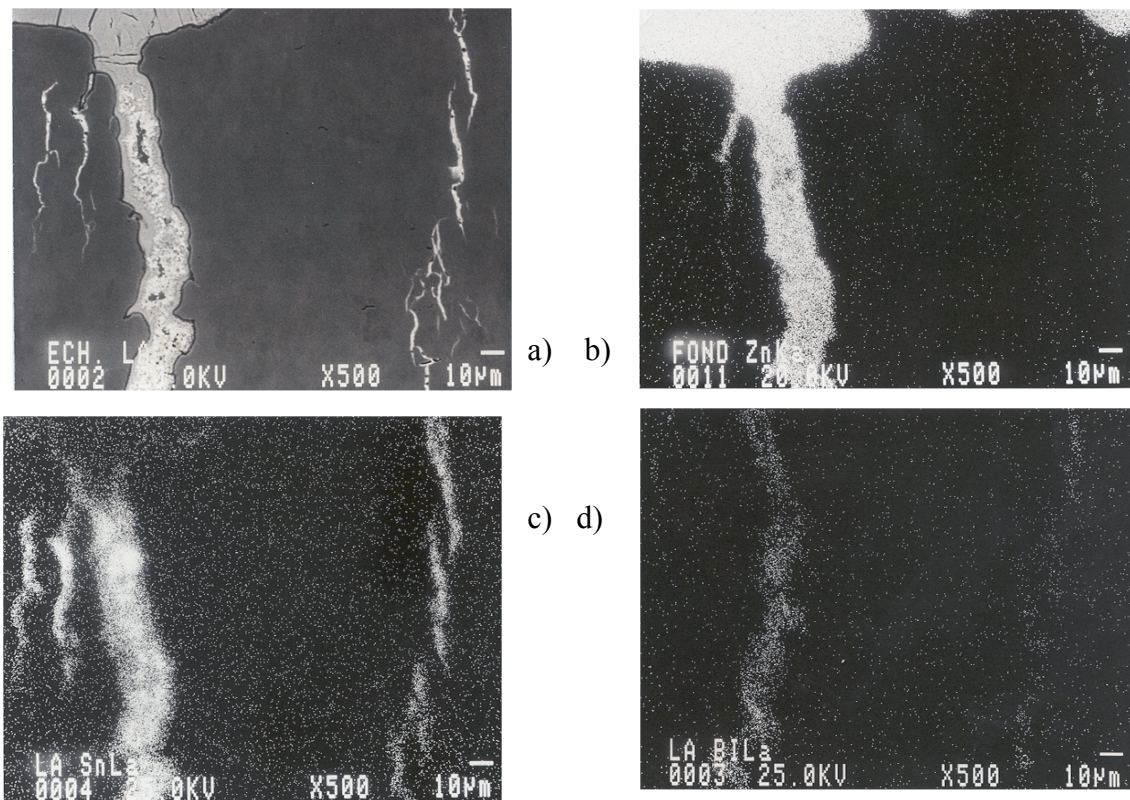
**Figura 2.22.** Análisis por EDS de una fisura originada por fallo durante la galvanización en un baño con un 1,2 % de Sn y un 0,3 % de Bi [74].

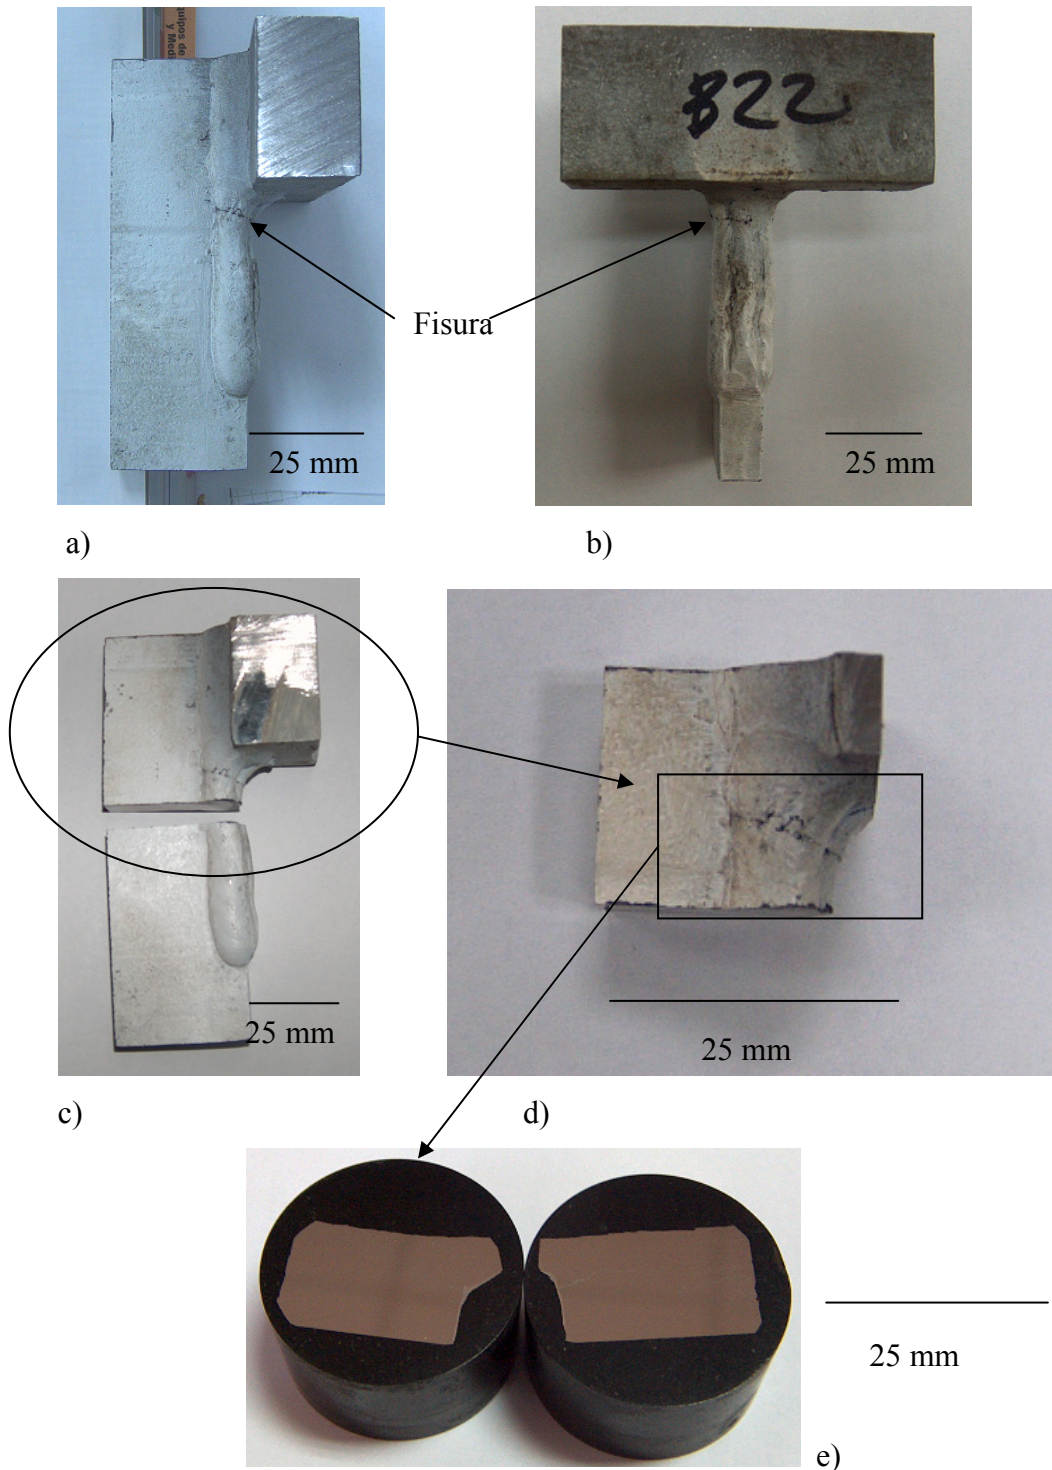
**Figura 3.3.** Muestra de perfil de acero S420N con fallo durante la galvanización y secuencia de corte para su caracterización microestructural.

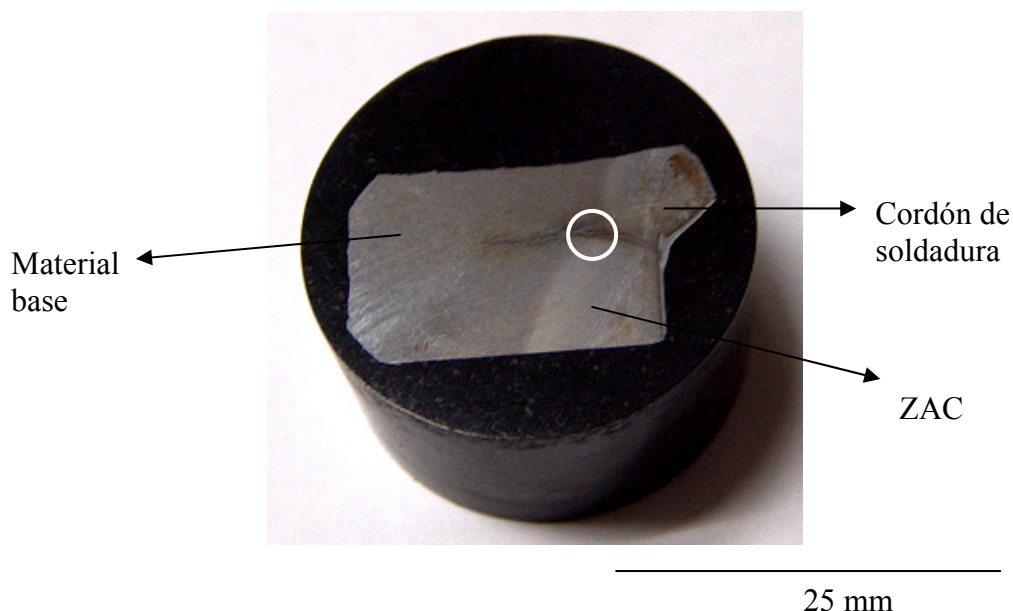
**Figura 3.4.** Muestra de perfil de acero S420N con fallo durante la galvanización, atacada con nital al 5 % durante 5 segundos.

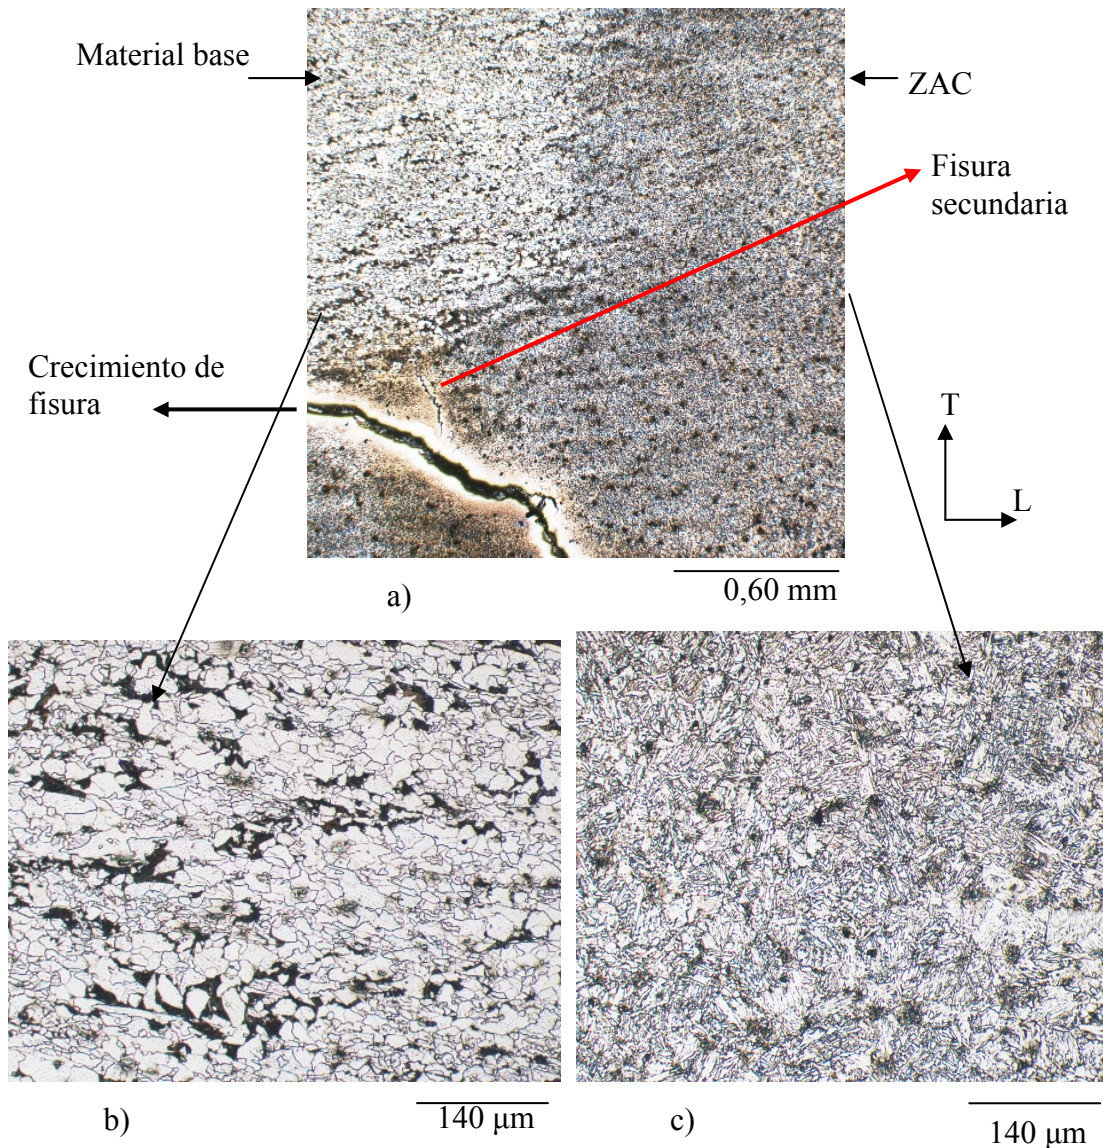
**Figura 3.5.** a) Micrografía de la zona límite entre las regiones señaladas en la Figura 3.4, con fisura secundaria; b) y c) detalle de ambas zonas.

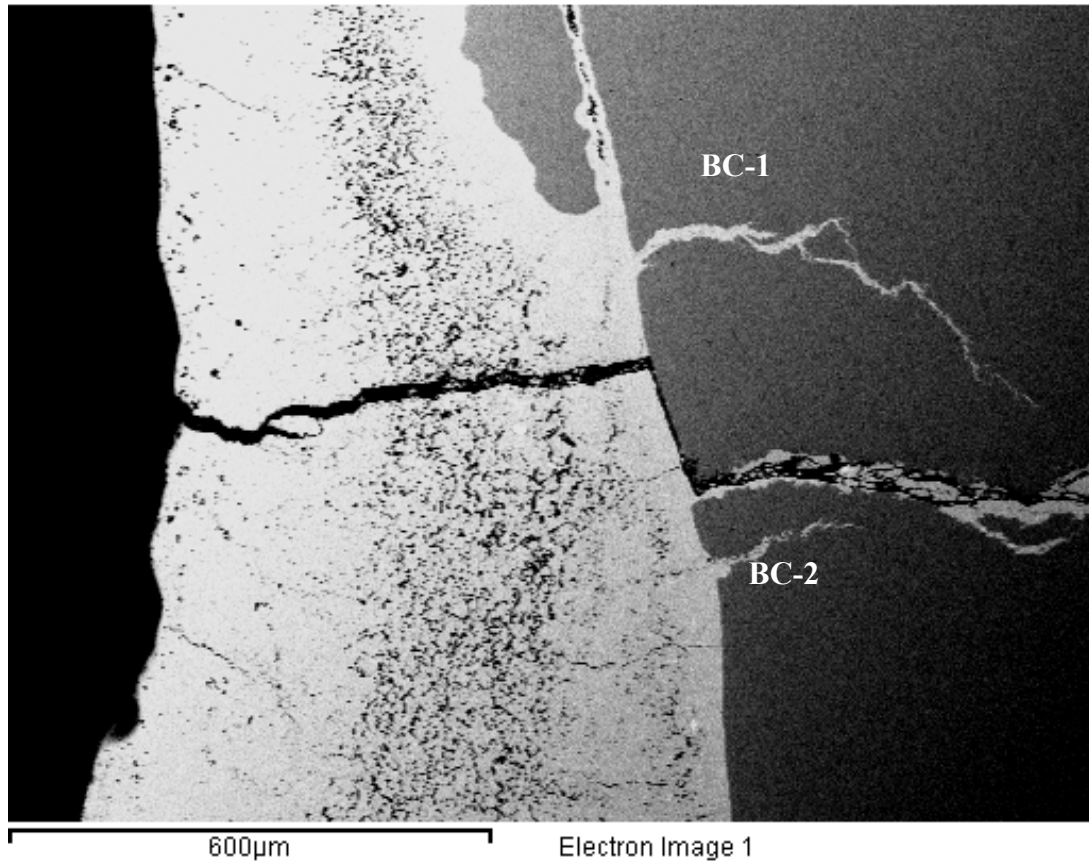
**Figura 3.10.** Inicio de la fisura de la muestra de acero S420N. Imagen tomada con electrones retro-dispersados.

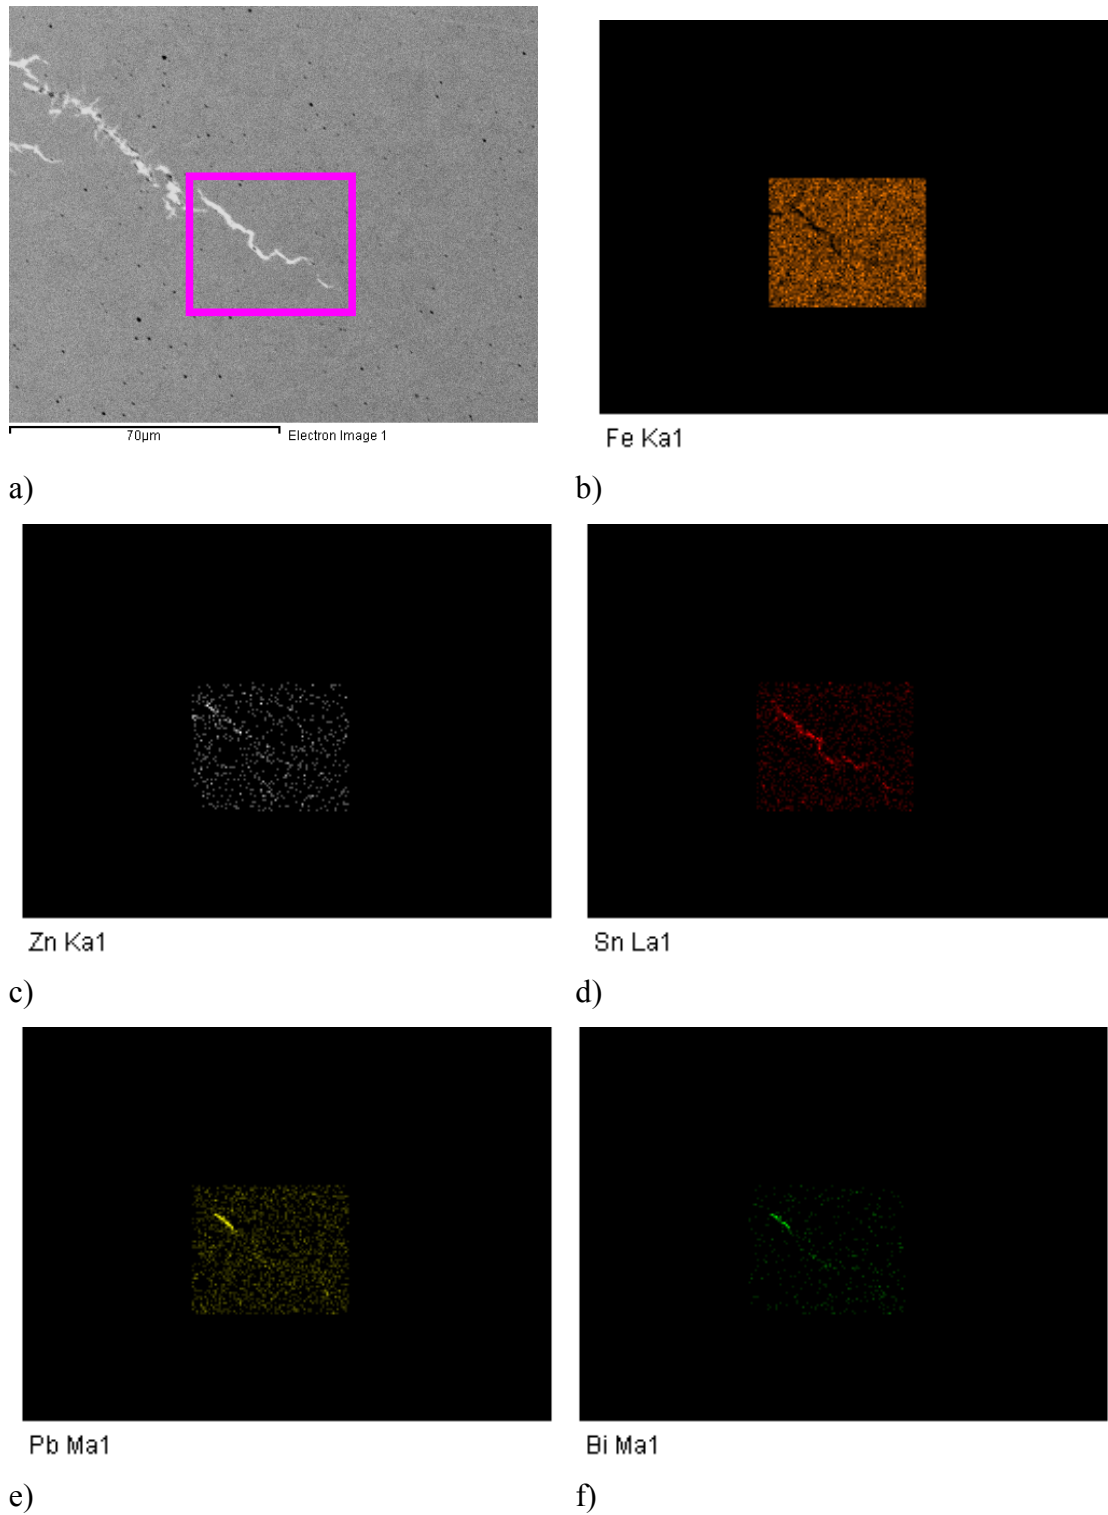
**Figura 3.11.** Análisis EDS de la fisura que aparece en la parte superior de la Figura 3.10 (fisura marcada como BC-1). Imagen obtenida con electrones retro-dispersados.

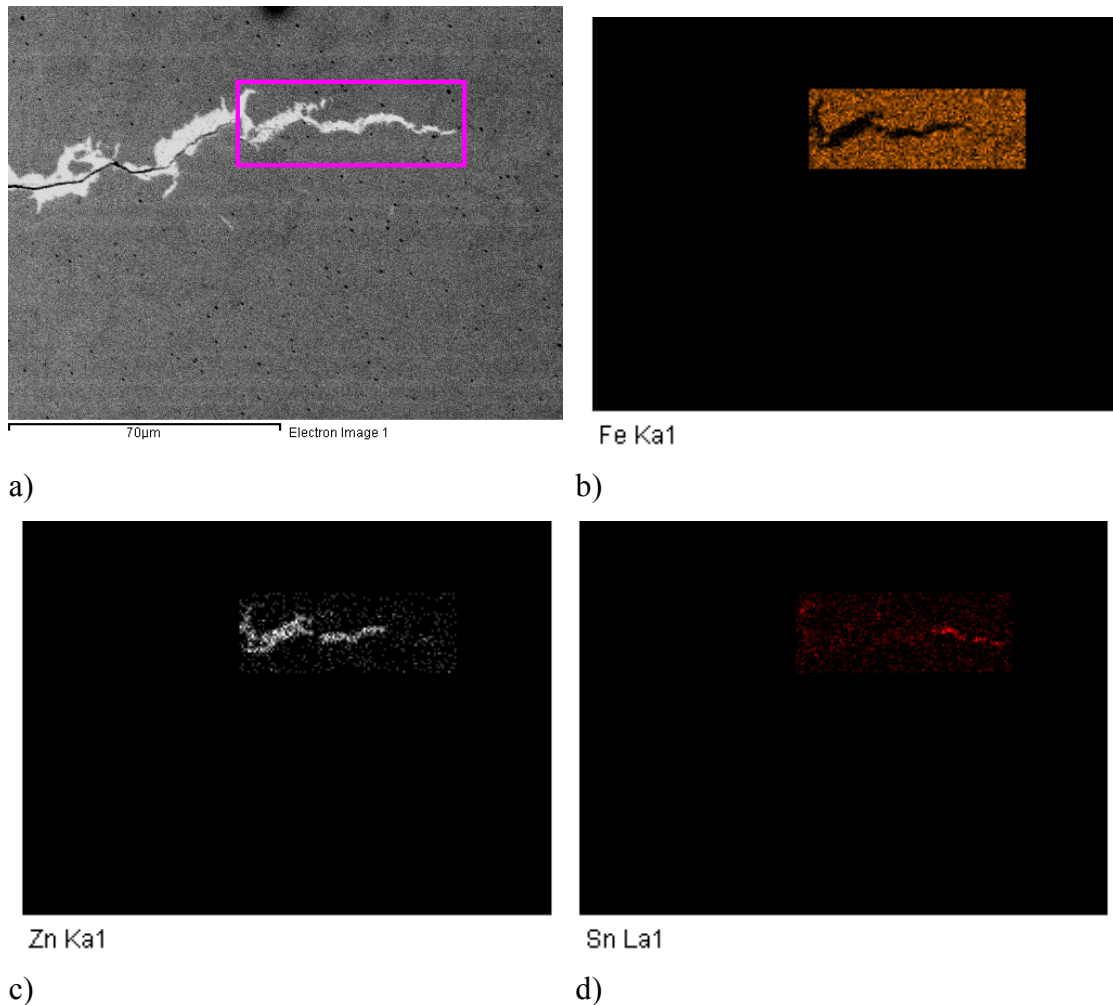
**Figura 3.12.** *Análisis EDS de la fisura que aparece en la parte inferior de la Figura 3.10 (señalada como BC-2). Imagen obtenida con electrones retro-dispersados.*

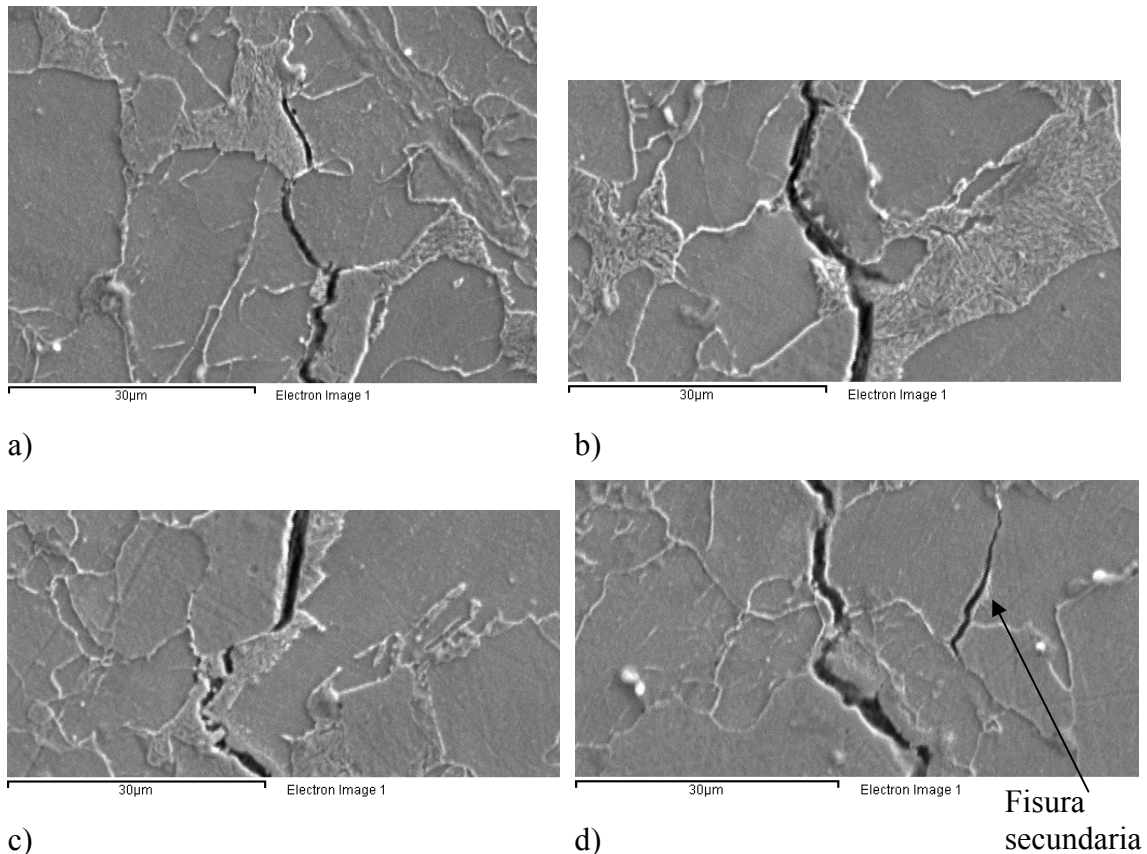
**Figura 3.14.** *Micrografías consecutivas del frente de la fisura principal de la muestra S420N.*

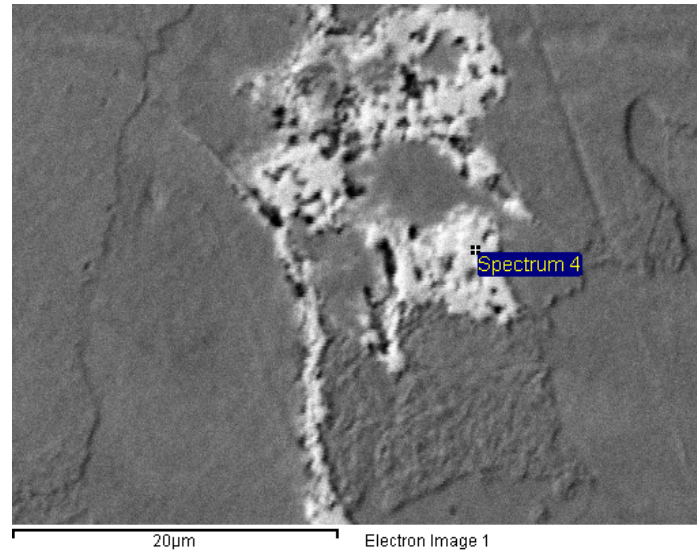
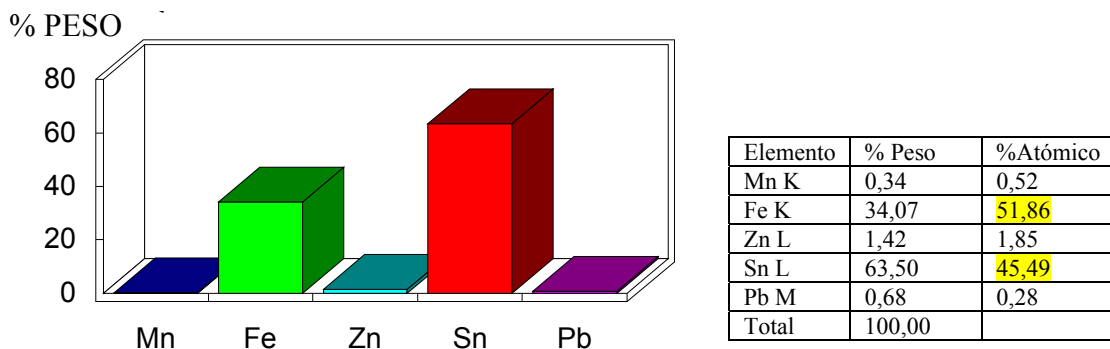
**Figura 3.15.** *Análisis EDS de una zona de la fisura de la probeta S420N rellena de compuesto intermetálico FeSn.*

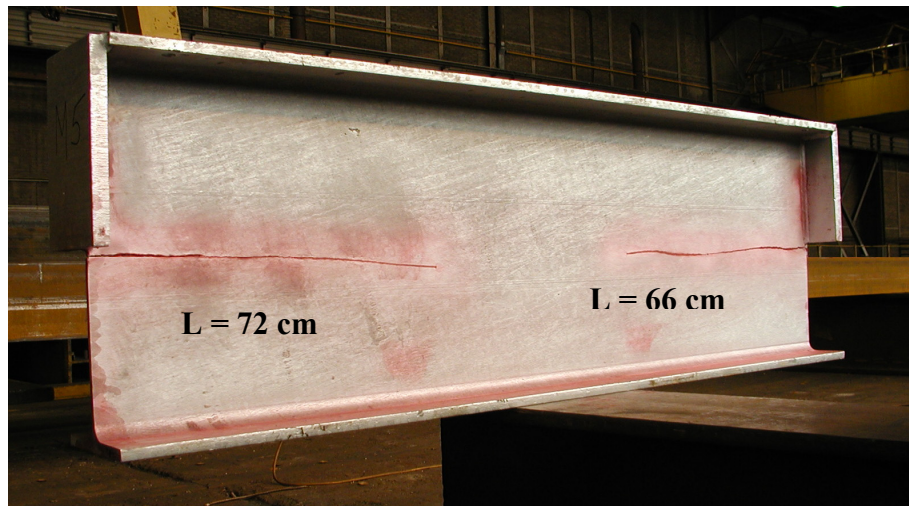
**Figura 3.17.** *Fotografía del fallo durante la galvanización de un perfil de acero S450J0 en ensayos a gran escala.*
