CÓDIGO 1.7.37

MONITORIZACIÓN REMOTA DE CONSTRUCCIONES HISTÓRICAS: METODOLOGÍA EMPLEADA Y PUESTA EN MARCHA EN LA IGLESIA DEL SEMINARIO MAYOR DE COMILLAS

RESUMEN

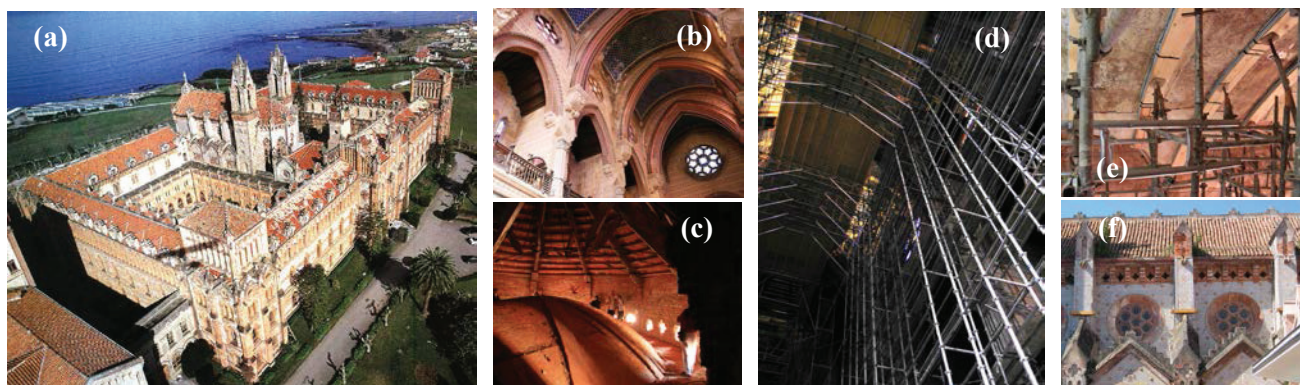
Como puede apreciarse en la Figura 1(a), el edificio ocupa una superficie rectangular aproximada de 100 m x 65 m, articulándose en torno a dos claustros, de dimensiones aproximadas 35 m x 25 m, flanqueando el volumen central en el que se ubican los elementos arquitectónicos y artísticos de mayor calidad, el hall de entrada, la escalera principal, el paraninfo, la sacristía y la iglesia. Las Figuras 1(b) y 1(c) ilustran el intradós y el trasdós del abovedado de la iglesia, con anterioridad a las intervenciones realizadas en el edificio a partir del 2007. Mientras que las Figuras 1(d) y (1e) presentan el estado actual interior apeado de la construcción, y la Figura 1(f) los tirantes existentes entre contrafuertes.

Figura 1. (a) Perspectiva general del Seminario Mayor de Comillas antes de las intervenciones realizadas en el edificio a partir del 2007. (b) y (c) Intradós y trasdós del abovedado de la iglesia. (d) y (e) Estado actual interior apeado. (f) Tirantes entre contrafuertes.

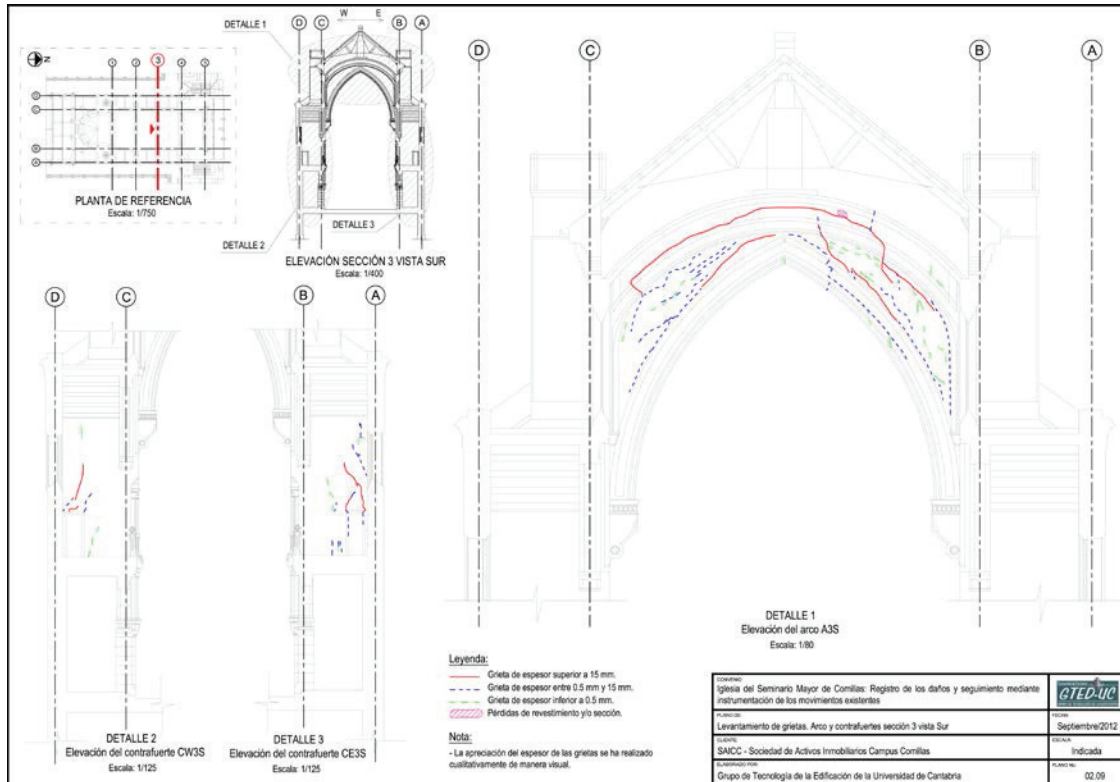
En la toma de datos llevada a cabo, además de registrar el trazado de las distintas grietas, se realizó una evaluación cualitativa de las mismas, clasificando éstas visualmente, de forma aproximada, por su espesor. Así, se reflejan en los planos tres tipos de grietas diferenciando entre las que presentaban una amplitud (separación entre los labios de la fisura) menor de 0.5mm, entre 0.5 y 15mm, y las de amplitud superior a los 15mm.

Figura 3. Ejemplo de plano de levantamiento de grietas del arco y contrafuertes de la sección 3 vista Sur.

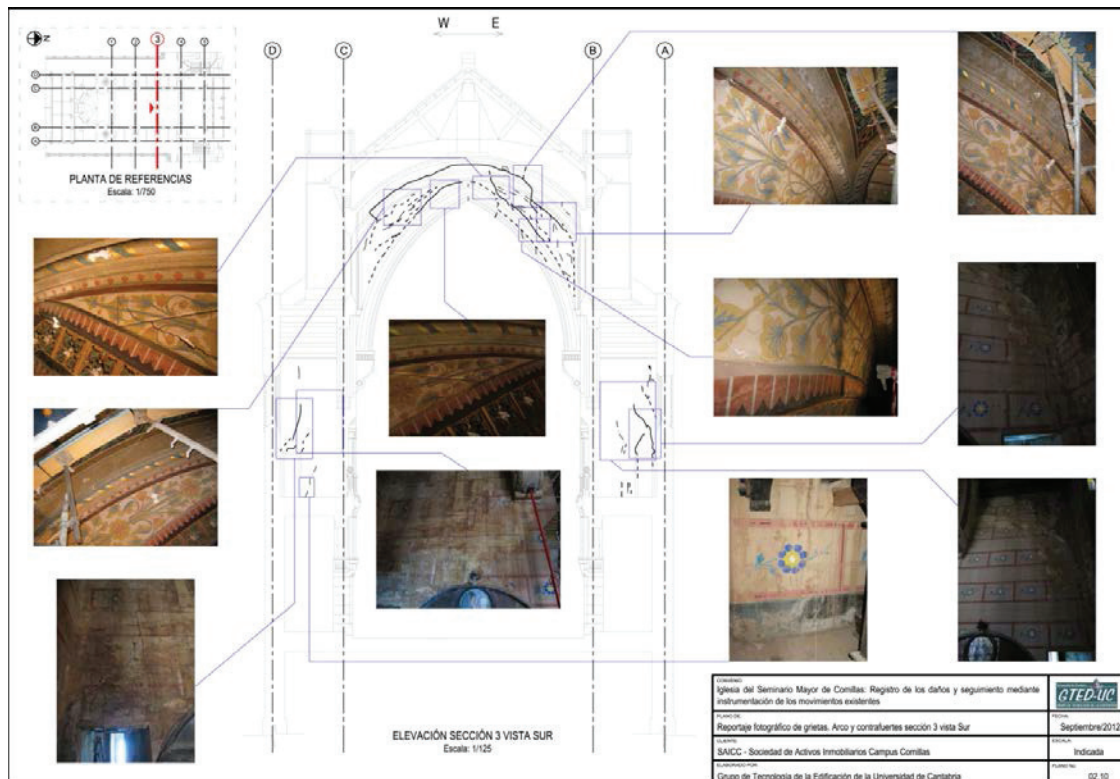
Figura 4. Ejemplo de plano perteneciente al reportaje fotográfico (arco y contrafuertes de la sección 3 vista Sur).

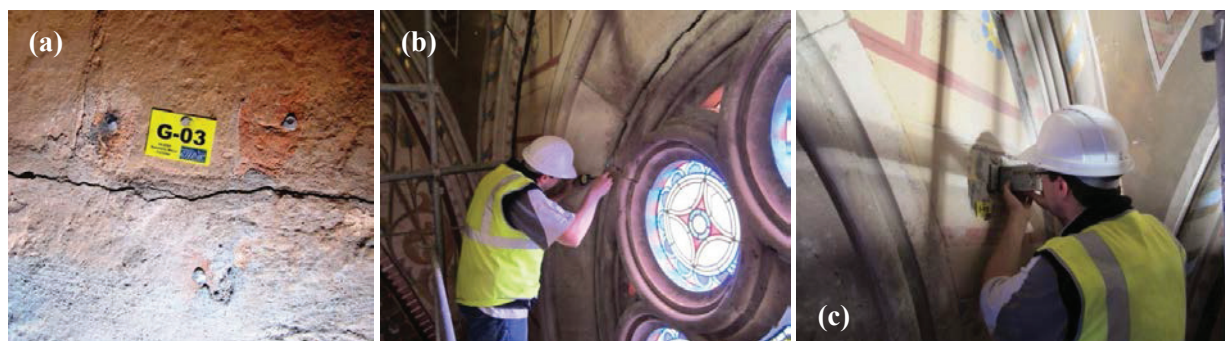
En cada una de las grietas seleccionadas se ubicaron tres puntos de control formando un triángulo equilátero, Figura 8(a), de forma que a través de la medida de la distancia entre ellos, Figura 8(b), pueda evaluarse la variación en la amplitud de la grieta y el posible deslizamiento entre sus labios. En lo que se refiere a la medida de inclinaciones, sobre las localizaciones escogidas se instaló una placa metálica de acero inoxidable sobre la que se sitúa el aparato, registrando el ángulo formado con el plano constituido por la placa metálica tomada como referencia, Figura 8(c).

Figura 8. (a) Puntos de control manual para el seguimiento de la grieta G-03 (sobre el abovedado). Fotografías realizadas durante el registro de la apertura de la grieta G-06 (b) y de la inclinación I-05 (c).

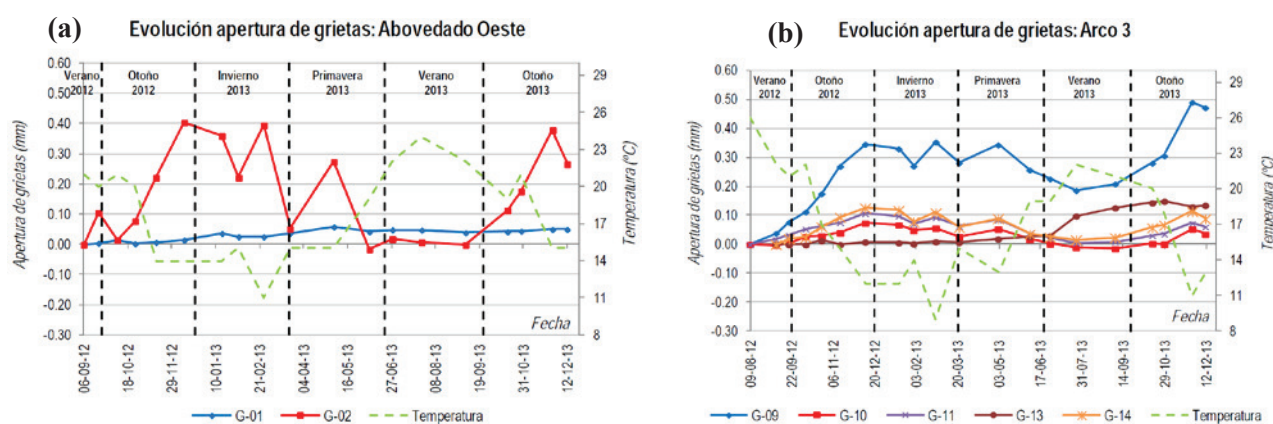
De acuerdo con la metodología planteada, y a la vista de la **evolución de movimientos registrados de forma manual**, desde principios de Agosto de 2012 hasta la fecha de redacción del artículo, comentar que, en lo que se refiere a la apertura de fisuras, se observa que las medidas registradas manualmente de forma discreta continúan siendo poco significativas dada la amplitud de los movimientos recogidos, los cuales en ningún caso superan los 0.5mm. Además, cabe señalar que, en general, las variaciones en las aperturas de las fisuras parecen mantenerse asociadas con los gradientes térmicos manifestados entre las medidas (Figura 9). Tras un año de toma de medidas, las aperturas residuales registradas por la mayor parte de las grietas son en su mayoría del orden de las centésimas de milímetro. El mayor valor registrado corresponde a la grieta G-09 con 0.170mm de apertura residual.

Figura 9. Ejemplos de gráficas de evolución de la apertura de fisuras de grietas (en ambos casos “+” indica apertura de grieta). (a) Grietas existentes por la parte superior del abovedado (lado Oeste). (b) Grietas existentes en la zona de influencia del Arco 3 (Figura 2).

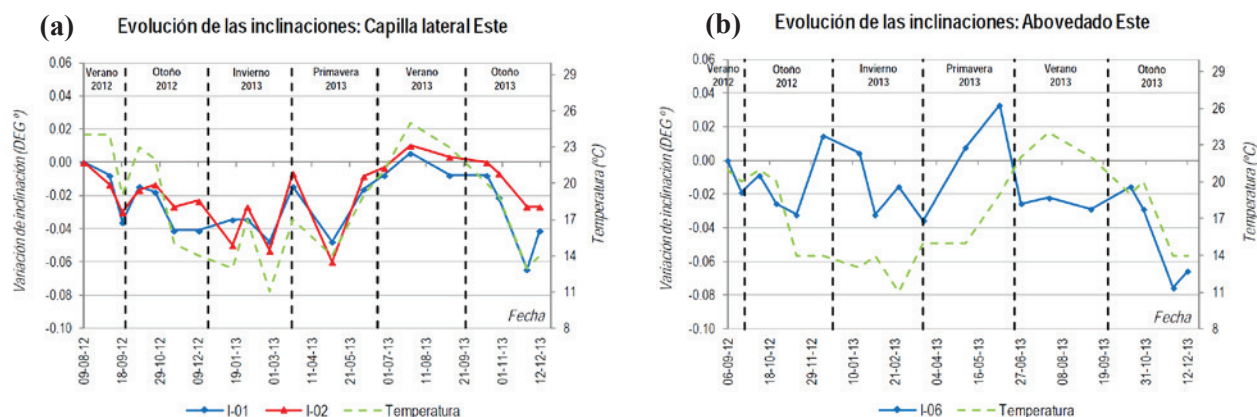
En relación con el control manual y discreto de las inclinaciones, las placas inclinométricas han continuado experimentando variaciones angulares muy reducidas (se recuerda que la sensibilidad del equipo manual empleado es de 2 centésimas de grado). De manera similar que en el caso de las aperturas de fisuras, la evolución registrada de las inclinaciones parece relacionarse con las fluctuaciones térmicas registradas entre los diferentes instantes de medición (Figura 10).

Figura 10. Ejemplos de gráficas de variación de inclinación registrada el muro portante exterior orientado al Este (en ambos casos “+” indica desplome hacia el interior del muro). (a) A nivel de capillas. (b) Por encima del abovedado.

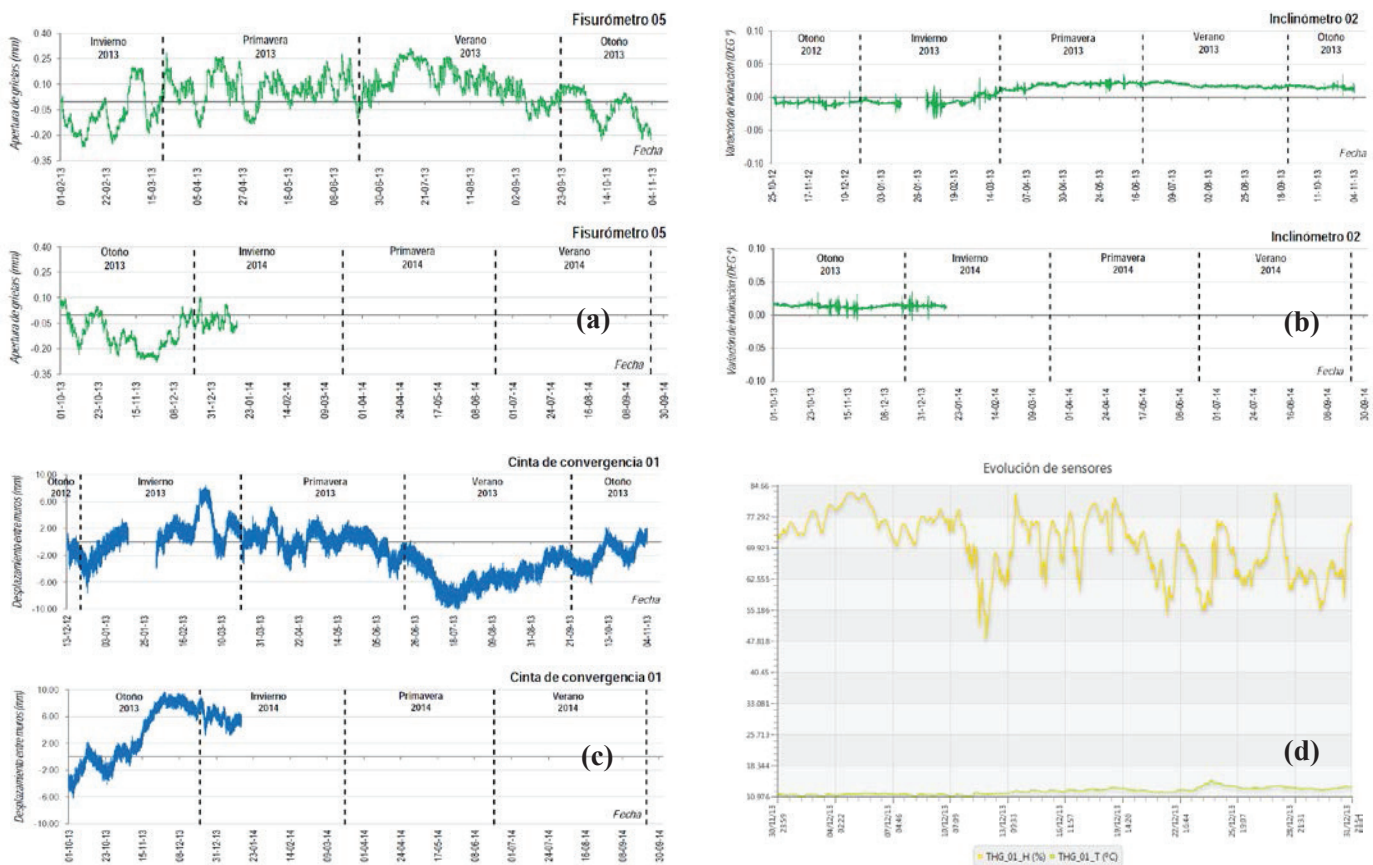
A modo de ejemplo, en la Figura 11 se presentan alguna de las curvas de evolución registradas por los sensores desde su instalación. Así, la Figura 11(a) ilustra la evolución de la apertura de fisura experimentada por el fisurómetro FIS-05. Por su parte, la Figura 11(b) representa la evolución de inclinación registrada por el inclinómetro INCL-02. La Figura 11(c) grafica la evolución de los desplazamientos registrados por la cinta de convergencia localizada adyacente al Arco 3 (es decir el movimiento relativo entre los muros portantes exteriores Este y Oeste). Y, finalmente, la Figura 11(d) ilustra, para el mes de diciembre de 2013, la evolución de las condiciones ambientales (temperatura y humedad) registradas en el interior de la Iglesia.

Figura 11. Ejemplos de gráficas de evolución registradas por los sensores en continuo desde su instalación. **(a)** Apertura de grietas registrada por el fisurómetro FIS-05 dispuesto en el trasdós del abovedado (“-”: indica apertura de grieta). **(b)** Inclinación registrada por el inclinómetro INCL-02 localizado en la fachada Oeste (“-”: indica desplome hacia el exterior del muro). **(c)** Desplazamientos registrados por la cinta de convergencia localizada adyacente al Arco 3 (“-”: indica una aproximación entre los muros). **(d)** Condiciones ambientales (temperatura y humedad) registradas en el interior de la Iglesia durante el mes de Diciembre de 2013.

En relación al comportamiento registrado por los sensores en continuo, cabe referir que las medidas registradas por los fisurómetros instalados bajo el abovedado continúan siendo del orden de las centésimas

de milímetro (únicamente reflejar la apertura residual, tras un año de monitorización, de en torno a los 0.140mm que ha experimentado el FIS-04). Por su parte, el fisurómetro FIS-05 (ubicado sobre el abovedado y, por tanto, estando sometido a una mayor influencia de las condiciones ambientales exteriores por la existencia de huecos de ventilación del espacio bajo cubierta, Figura 12(a)) ha registrado mayores amplitudes de apertura que el resto a lo largo del período de seguimiento, si bien, tras un año de monitorización, ha experimentado un cierre prácticamente nulo (0.008mm). Adicionalmente, y como lo han reflejado los puntos de control manual, la apertura y cierre de las grietas, se encuentran asociadas fundamentalmente a los cambios térmicos del material (contracciones y dilataciones), Figura 12(b). La variación angular registrada por los inclinómetros se ha mantenido, con reducidas variaciones, desde su colocación. Finalmente, el mayor desplazamiento registrado por la cinta de convergencia (CONV01), respecto a su posición inicial, ha sido un alargamiento de unos 9.5mm en el mes de Noviembre de 2013. Como puede apreciarse, dicho desplazamiento, en una distancia de 9.7m entre puntos de anclaje, no resulta significativo.

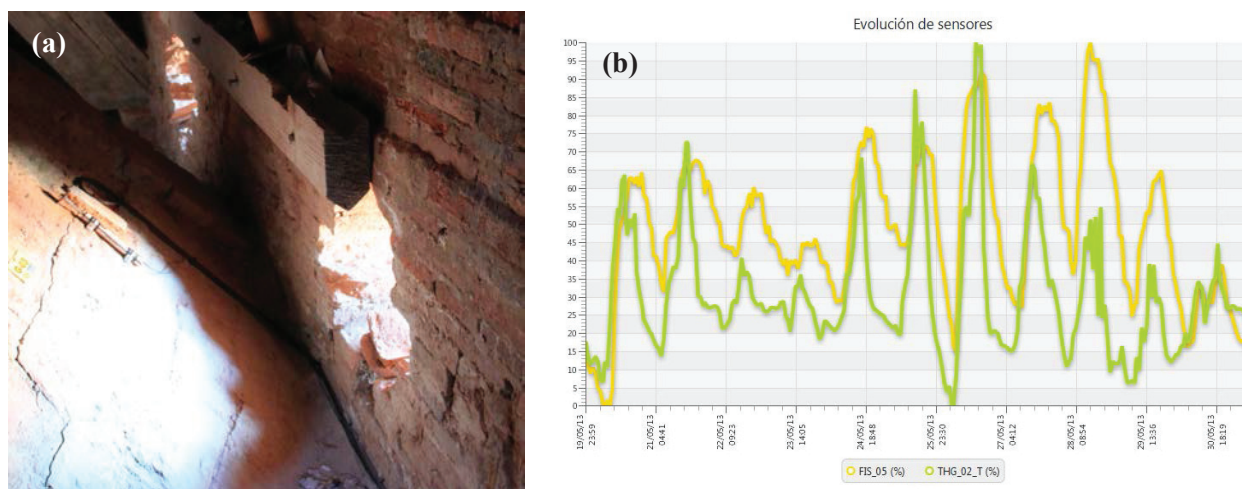
Figura 12. **(a)** Influencia de las condiciones ambientales exteriores en la evolución del FIS-05, por la existencia de huecos de ventilación del espacio bajo cubierta (el eje de ordenadas está relativizado para cada sensor). **(b)** La grieta en la que se ha instalado el FIS-05 (“-”: indica apertura de grieta) se abre a consecuencia del descenso de las temperaturas, así como se cierra en condiciones ambientales inversas.

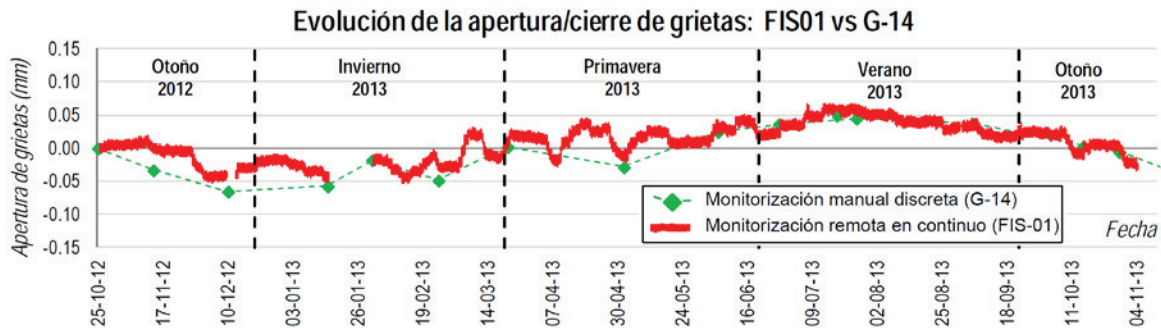
Como ya se ha referido, el hecho de disponer puntos de control manual se debe, por una parte, a incrementar los puntos de los que se tiene información (con el objeto de limitar el coste caso de instalar sensorica en todos los puntos) y, por otro, para disponer de mediciones de contraste de las lecturas obtenidas con los sensores electrónicos, en determinadas zonas. Con esta segunda idea, la Figura 13 ilustra una de las comparativas entre las mediciones registradas de forma continua mediante el fisurómetro FIS-01 y las obtenidas manualmente en el punto de control G-14 en las diferentes visitas al edificio. Puede comprobarse como el ajuste de las mediciones es muy bueno, lo que refuerza la confianza de la bondad del sistema electrónico.

Figura 13. Comparación de la apertura de fisura registrada de forma continua mediante el fisurómetro FIS-01 y la obtenida manualmente en un punto aledaño a dicho sensor (G-14).

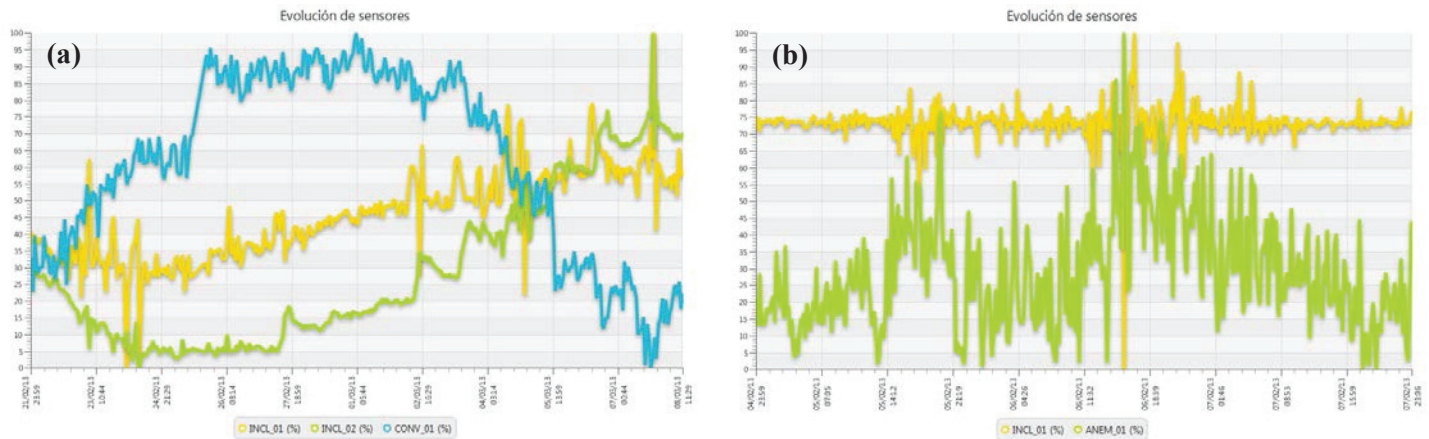
Además, en base a la lectura de los sensores instalados, pudo validarse la correcta evolución de sus medidas. La Figura 14(a) ilustra el comportamiento coherente entre la evolución de las inclinaciones de los muros, en los puntos de anclaje de la cinta de convergencia, y los desplazamientos registrados por ésta. A medida que los inclinómetros registran valores de desplome hacia el interior de los muros, la cinta de convergencia refleja un acortamiento, y viceversa. En otros casos, también se constató la afección de las acciones eólicas en el comportamiento registrado por los sensores. Así, puntualmente, se han registrado valores de inclinación mayores que los que se venían registrando, los cuales pueden asociarse a instantes en los que se han registrado velocidades eólicas significativas (asociadas a temporales de viento). En la

Figura 14(b) se muestra, a modo de ejemplo, como la influencia del viento sobre los muros se refleja en el registro de los inclinómetros (vibraciones que poco a poco se van atenuando).

Figura 14. Ejemplos de relaciones entre los sensores instalados (los ejes de ordenadas están relativizados para cada sensor). (a) A medida que los inclinómetros (“+”: indica desplome hacia el interior del muro) registran valores de desplome hacia el interior de los muros, la cinta de convergencia (“-”: indica acortamiento) refleja un acortamiento, y viceversa. (b) La influencia del viento sobre los muros se refleja en el registro de los inclinómetros mediante vibraciones instantáneas y su posterior atenuación.
