MICROMECHANISMOS DE FALLO DE ACEROS ESTRUCTURALES DURANTE LA GALVANIZACIÓN EN CALIENTE

J. CARPIO, DPTO. DE TRANSPORTES, TECNOLOGÍA DE PROYECTOS Y PROCESOS, ETSI CAMINOS, CANALES Y PUERTOS DE LA UNIVERSIDAD DE CANTABRIA; J.A. CASADO, J.A. ÁLVAREZ, F. GUTIÉRREZ-SOLANA, DIVISIÓN DE CIENCIA E INGENIERÍA DE LOS MATERIALES, ETSI CAMINOS, CANALES Y PUERTOS, UNIVERSIDAD DE CANTABRIA.

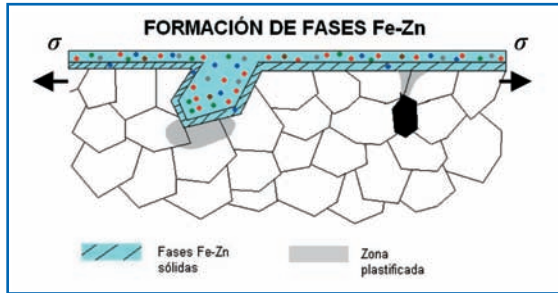
Figura 3. Esquema del tercer paso del modelo de fallo durante la galvanización.

En este paso lo que se produce es la formación habitual de las fases Fe-Zn, según lo expuesto por Marder [16], mientras tiene lugar una tensión en el sistema por choque térmico. La baja solubilidad de los elementos de bajo punto de fusión del baño de galvanización (Pb, Sn, Bi, etc.) en dichas fases Fe-Zn [17] hace que en la parte central de los pequeños defectos del acero base suba la concentración de dichos elementos, formándose un metal líquido de punto de fusión más bajo y, por lo tanto, más corrosivo. Esto se ha comprobado experimentalmente en diversos casos reales [5] y en laboratorio [13]. Véase un ejemplo en la Figura 4.

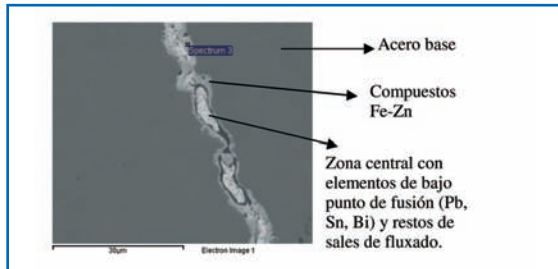
Figura 4. Distribución de fases del recubrimiento de galvanización que rellena una fisura del acero [14].

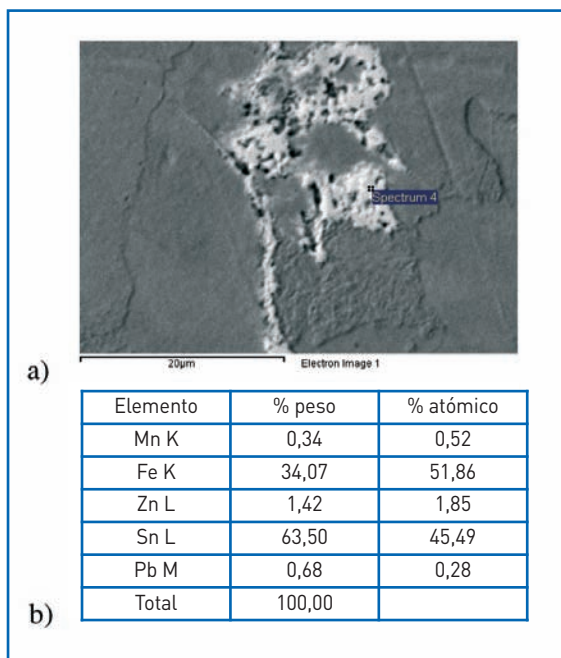
Según la información que nos da el diagrama de fases ternario Fe-Zn-Sn a 450 °C [19], si se supera la concentración de 0,5% de Sn en un sistema Fe-Zn, se produce un equilibrio entre el Fe, la fase Fe-Zn denominada y el compuesto intermetálico FeSn. Por lo tanto, en el fondo de un defecto o fisura de un acero que se está galvanizando, donde tiende a aumentar la concentración de Sn, según lo explicado en 2.3, llegará un momento en que se empiece a formar el compuesto FeSn en vez de las fases habituales Fe-Zn. Esto se ha comprobado experimentalmente, como puede apreciarse en la Figura 7.

Figura 7. a) Micrografía y b) Análisis del fondo de fisura de un caso real de fallo durante la galvanización[13].

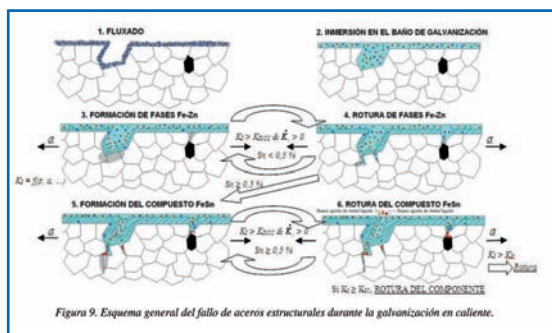
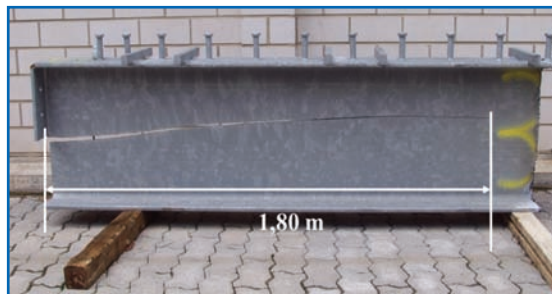
Figura 9. Esquema general del fallo de aceros estructurales durante la galvanización en caliente.

En este artículo se ha presentado un modelo de mecanismo de fallo durante la galvanización, cuyo resumen se muestra en la Figura 9 a continuación. Se trata de un modelo de corrosión bajo tensión debido a metal líquido, en el que el hidrógeno actúa como catalizador, es decir, acelerante del fallo. Se consideran dos casos. El primero de ellos es que el baño de galvanización tenga menos de un 0,5% de Sn, en cuyo caso sólo se han de aplicar los 4 primeros pasos del modelo, y el segundo es que el baño tenga más de un 0,5% de Sn, caso en que hay que aplicar los 6 pasos.

produzca el fallo el factor de intensidad de tensiones KI ha de ser mayor a un umbral K_{Isc} y además ha de ser creciente. Estos dos condicionantes, junto con la composición del baño de galvanización en Sn, sirven como criterio para evaluar si las recomendaciones dadas a los galvanizadores para evitar el fallo durante la galvanización, recomendaciones que venían de la experiencia en experimentos a gran escala, están fundadas teóricamente o no. Cualquier recomendación encontrada en cualquier guía (por ejemplo [21, 22]) ha de facilitar que KI deje de ser creciente o mayor que un umbral.

Conviene insistir en la necesidad de elegir aceros de alto grado de tenacidad, con superficies lo más lisas posible y no prolongar el contacto del metal base con el Zn líquido más allá de lo necesario. Foto: Pinger, T., Feldmann, M. 'Cracking during HDG of large steel members'. Ponencia presentada en la '1ª Reunión Técnica sobre el proyecto Famega'. Corus RDT. Sheffield, Reino Unido, Enero 2004.

- No superar un contenido en Sn del baño mayor de 0,5% en la galvanización de estructuras de responsabilidad. Otras recomendaciones ponían este límite entre un 0,15-0,3% para el Sn, por lo que se quedaban del lado de la seguridad.
- Limitar el contenido de Pb a no más del 1% y eliminar el Bi en estructuras con responsabilidad.
- Evitar fluxados agresivos que, como se ha visto en este artículo, agravan el problema del fallo durante la galvanización.

Y, aunque estas recomendaciones ya venían en otras recopilaciones, conviene insistir en que se han de elegir aceros de alto grado de tenacidad, con superficies lo más lisas posible y no prolongar el contacto del metal base con el Zn líquido más allá del tiempo necesario para que el recubrimiento alcance el mínimo exigido por la norma ISO 1461. /
