ANÁLISIS DE FALLO DE PERNOS GALVANIZADOS DE ALTA RESISTENCIA UTILIZADOS EN TORRES METÁLICAS

Este trabajo analiza el fallo de tres tornillos utilizados en las conexiones estructurales de una serie de torres de acero situadas en el norte de Europa. El análisis comprende microscopía óptica y electrónica de barrido, análisis microestructural y de dureza, ensayos mecánicos y evaluación de integridad estructural. Los tres pernos presentaron procesos de fallo muy similares, con una grieta externa circunferencial que condujo al fallo final. La morfología de la propagación de grieta es típica de la corrosión bajo tensión inducida por hidrógeno (HISCC), con micromecanismos intergranulares-transgranulares mixtos, procesos de desgarro y agrietamiento secundario. Las grietas crecieron subcríticamente hasta que alcanzaron su tamaño crítico. Los procesos de agrietamiento por temple o fatiga han sido descartados

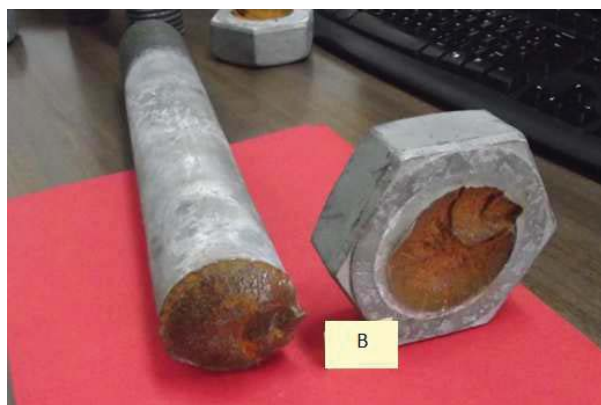
Figura 1. Uno de los pernos en estado de recepción.

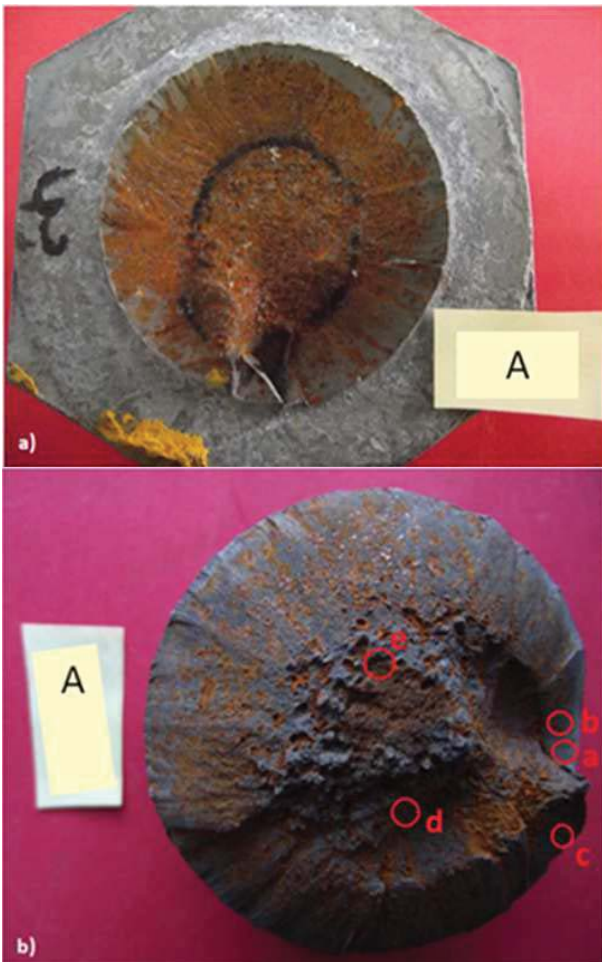
Las secciones de rotura de los tres pernos presentaron dos zonas claramente diferenciadas: un área suave a lo

largo del perímetro exterior, y zona más rugosa cuasi-circular en el centro. Esta apariencia ha sido reportada previamente en numerosos análisis de fallos de elementos similares [1], donde la zona suave se relacionó con una propagación subcrítica, y la zona central más abrupta fue identificada como el ligamento remanente antes de la rotura final con presencia de micromecanismos dúctiles. A modo de ejemplo, la Figura 2 muestra las superficies de fractura de la cabeza y el fuste del perno A.

Figura 2. Superficies de fractura del perno A. a) cabeza; b) fuste.

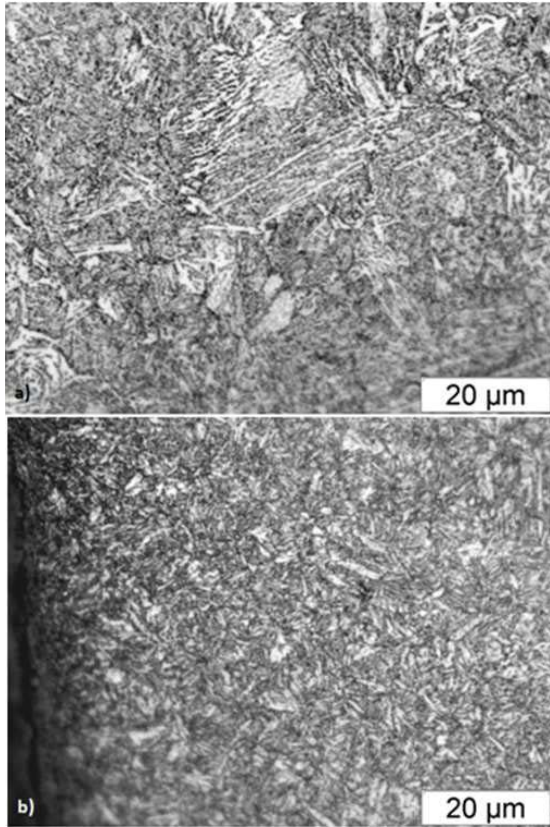
Figura 4. Microestructuras observadas en el perno A. a) Centro de la sección (2.1); b) Superficie (2.2).

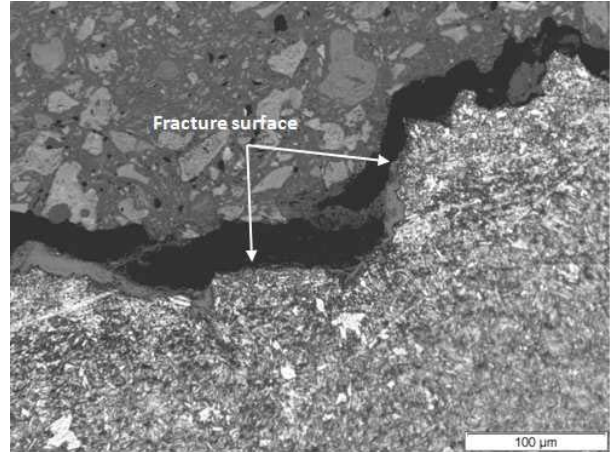
La cabeza de los pernos también se cortó en 3 secciones (ver Figura 5) nombradas como 3, 4 y 5. Se obtuvieron varias muestras de la sección 4, con el objetivo de analizar la microestructura en los puntos A a D, como se indica en Figura 6. En todos los casos se encontró martensita revenida como microestructura dominante, junto con bainita en el centro de la sección (punto D, Figura 7).

Figura 7. Microestructura observada en el perno A (muestra 4.3, punto D).

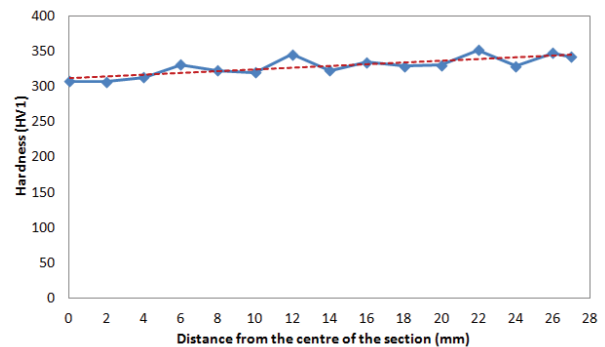
Los resultados revelaron una dureza media con valores comprendidos entre 350 y 370 HV1 en los perfiles I, II y III, y algo inferior a 350 HV1 en el perfil IV. En cualquier caso, los valores observados en la cabeza son superiores a los presentes en el fuste, que varían desde 301 HV1 hasta 350 HV1.

Figura 8. Perfil de durezas a lo largo del radio del fuste del perno A. En discontinuo se muestra la tendencia.

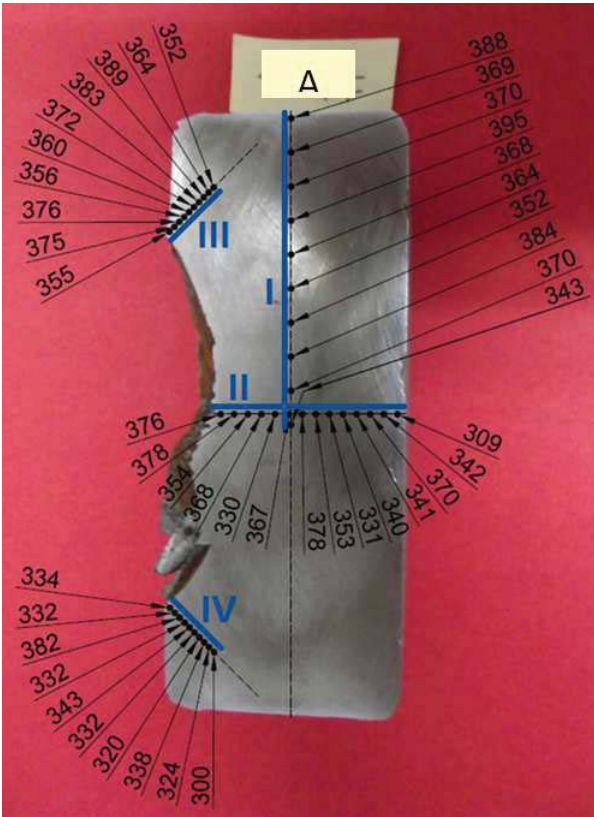
Figura 9. Perfiles de dureza (HV1) en la cabeza del perno A.

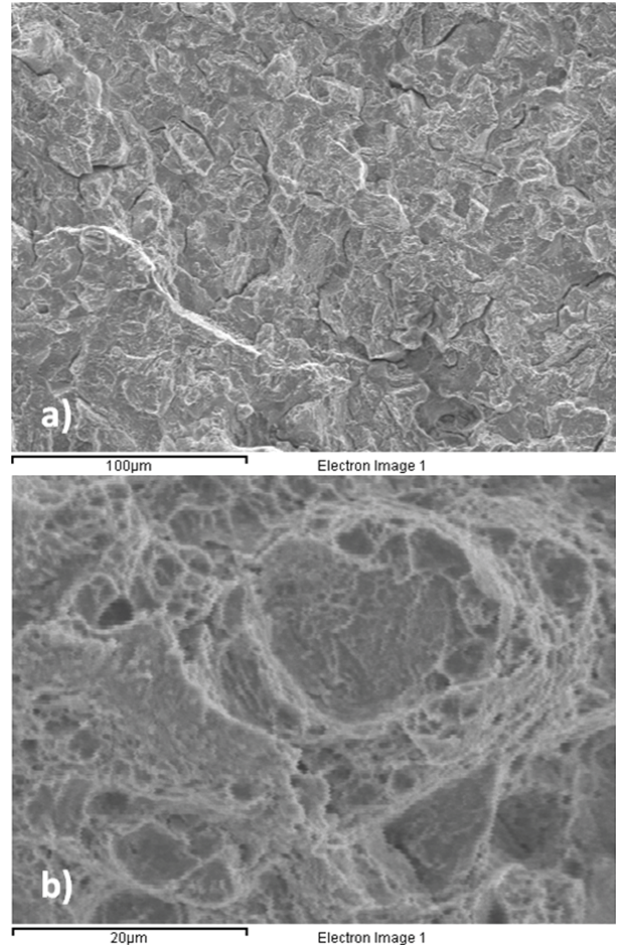
Las superficies de fractura de los pernos fueron analizadas en el microscopio electrónico de barrido (SEM). Se tomaron imágenes en varias áreas de la superficie de fractura, como se indica en la Figura 2b (puntos "a" - "e") para el perno A. Las observaciones más relevantes se presentan en la Figura 10: el perímetro de la sección (puntos "a", "b" y "c") presentaron una superficie de fractura mixta, combinando una fractura intergranular predominante con fractura intergranular con desgarros y fisuración

secundaria (Figura 10a). Esto confirma un proceso de fisuración subcrítica previo al fallo final; la parte interior de la superficie de fractura (puntos "d" y "e") revela una fractura dúctil con múltiples microhuecos, correspondientes al ligamento remanente de la sección en el momento del fallo.

Figura 10. Superficie de fractura del perno A. a) punto "b"; b) punto "d".

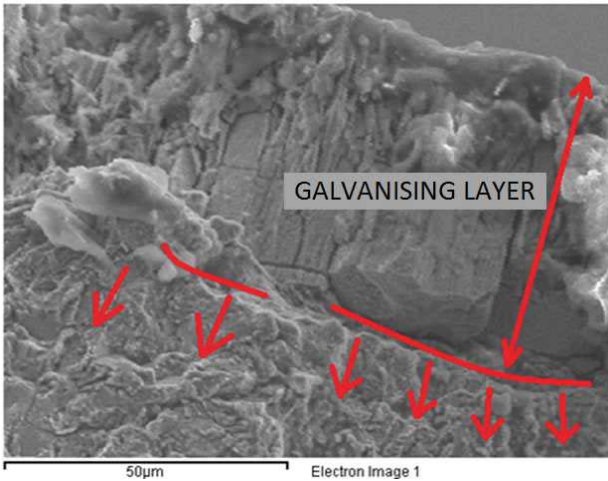
La Figura 11, tomada en el punto "c", muestra una importante presencia de grietas en la capa de galvanizado. Dichas grietas pueden ser también observadas en la intercara de contacto entre el galvanizado y el material base del perno, con múltiples puntos de iniciación.

Figura 11. Zona "c" de la superficie de fractura, mostrando crecimiento de grietas subcrítico que comienza en la intercara entre el material base y el galvanizado.

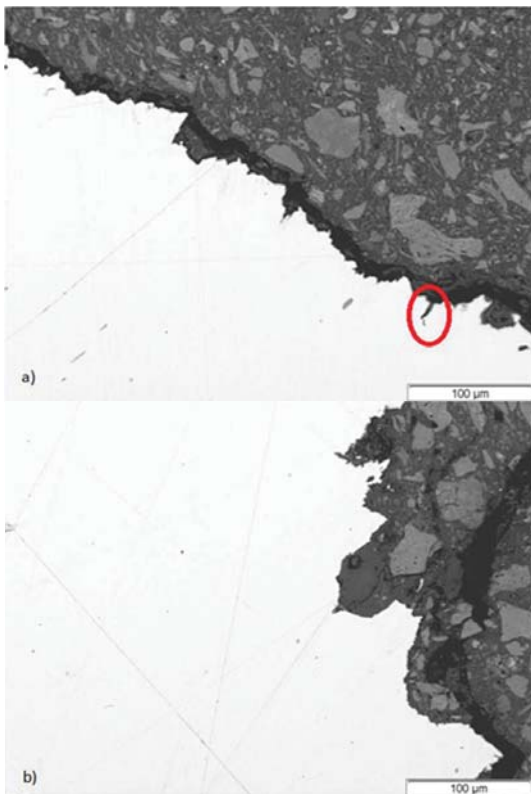
El perfil de la superficie de fractura se analizó empleando técnicas de microscopía óptica. Como ejemplo en la Figura 12 se presentan algunos resultados relevantes, correspondientes a un área localizada en el perímetro externo, cercano al punto "b". Se observa un aspecto frágil con grietas secundarias emergentes desde el camino de propagación quasi-plano de una grieta primaria, evidencia de un mecanismo de fisuración inducida por hidrógeno; la Figura 12b corresponde a un área cercana al punto "d", revelando un comportamiento mucho más dúctil.

Figura 12. Perfil de fractura en la superficie del perno A. a) Aspecto frágil del perímetro externo (los círculo muestra agrietamiento secundario); b) aspecto dúctil del área interior.

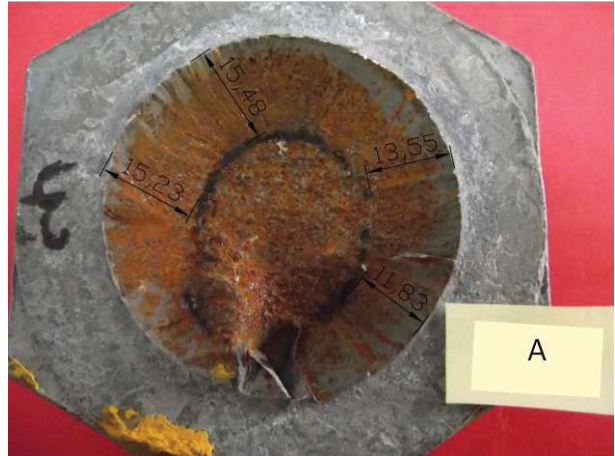
Respecto a la longitud de fisura, los resultados mostrados anteriormente (tanto a nivel micro como macroscópicamente) revelan que las superficies de fractura presentan dos zonas distintas: una zona externa perimetral más suave, correspondiente a una superficie de fractura mixta, combinada con una fractura intergranular predominante con desgarros transgranulares; y por otro lado una zona interna central con clara presencia de micromecanismos dúctiles. El perímetro externo parece corresponder a una propagación de grieta subcrítica previa a la fractura final, que ha sido marcada macroscópicamente en los tres pernos, como se muestra en la Figura 14 para el caso particular del perno A. La anchura de dicha franja perimetral, correspondiente a la longitud de grieta en el momento del fallo, ha mostrado variaciones entre 11.5 mm y 16.5 mm, aunque podría ser ligeramente menor en ciertas posiciones puntuales.

Figura 14. Medida aproximada del perímetro externo. Perno A.

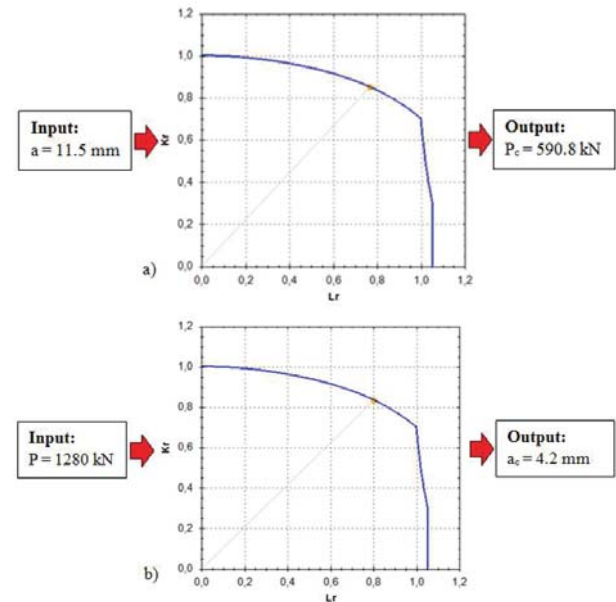
La Figura 16 muestra la correspondencia de resultados obtenida del análisis de la opción 1 [20,22], la cual define FAL a partir del límite elástico y la tensión de rotura del material (ecuaciones (4) a (9)). En el primer análisis (Figura 16a) la carga crítica resultó de 590,8 kN, notablemente más baja que la precarga aplicada. Este hecho descarta que la corona perimetral exterior corresponda a un defecto preexistente (p.e. grieta durante el proceso de temple), ya que en dicho caso la aplicación de la pre-carga (1280 kN) habría causado el fallo de los pernos. El descarte de una grieta debido al temple está también respaldado por la ausencia de depósitos de zinc en las superficies de dichas grietas, pues de haber existido se hubiera depositado zinc durante el galvanizado, posterior al temple.

El segundo análisis (Figura 16b) arroja un defecto crítico de 4.2 mm. Este corresponde a la máxima longitud de grieta en los pernos que hubiera sido admisible durante el proceso de pre-carga (grietas mayores habrían causado el fallo).

Figura 16. Análisis FAD de los pernos: a) carga crítica (P_c) para una longitud de grieta (a) de 11.5 mm; b) longitud crítica (a_c) para una carga (P) de 1280 kN.
