VIADUC DU CHENE

RESULTATS PRELIMINAIRES DES ESSAIS DE CHARGE

ICOM 055
Janvier 1979

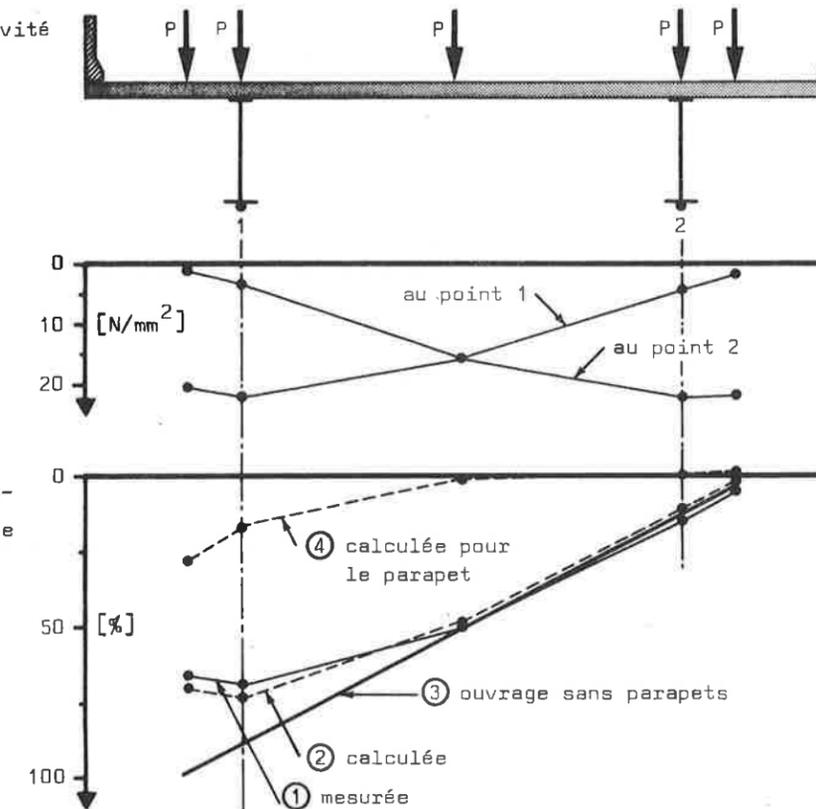
Les contraintes mesurées au droit de la semelle inférieure des poutres métalliques au milieu de la travée de rive (section A-A) pour les diverses positions du cas de charge D sont représentées à la FIGURE 3 a).

Répartition transversale des charges déterminée à partir des contraintes.

On remarque que l'allure de ces deux courbes est très semblable. La ligne mesurée indique une meilleure répartition des charges que la ligne calculée. Ce fait correspond à la réalité car une grille de poutre telle qu'elle est schématisée par le programme répartit moins bien les charges que la structure réelle. Ce phénomène a déjà été constaté lors de mesures effectuées sur un autre ouvrage [2].

La ligne de répartition transversale pour des ouvrages sans parapets [3] (courbe (3)) est également représentée à la FIGURE 3 b). On constate que la présence de parapets continus tels qu'ils sont réalisés aux viaducs du Chêne a une influence certaine sur la répartition des charges.

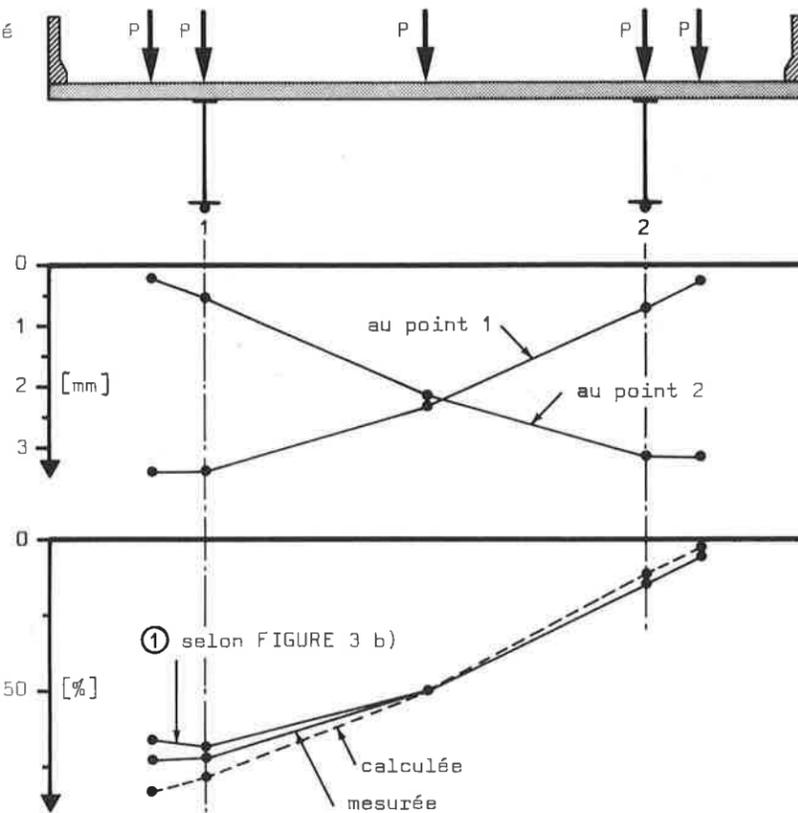
Les flèches mesurées au milieu de la travée de rive pour les diverses positions du cas de charge D sont représentées à la FIGURE 4 a).

Répartition transversale des charges déterminée à partir des flèches.

En admettant que chaque poutre a une flèche due au 50 % de la charge lorsque celle-ci agit au milieu de la dalle, on obtient la ligne de répartition transversale mesurée représentée à la FIGURE 4 b). La ligne de répartition transversale calculée avec STRESS est également représentée sur cette figure. On remarque également une bonne concordance entre ces deux courbes. Si l'on compare la ligne de répartition transversale mesurée sur la base des flèches et celle mesurée sur la base des contraintes (notée ① sur la FIGURE 4 b), on constate que le parapet a une influence plus faible sur la répartition transversale des flèches que sur la répartition transversale des contraintes.

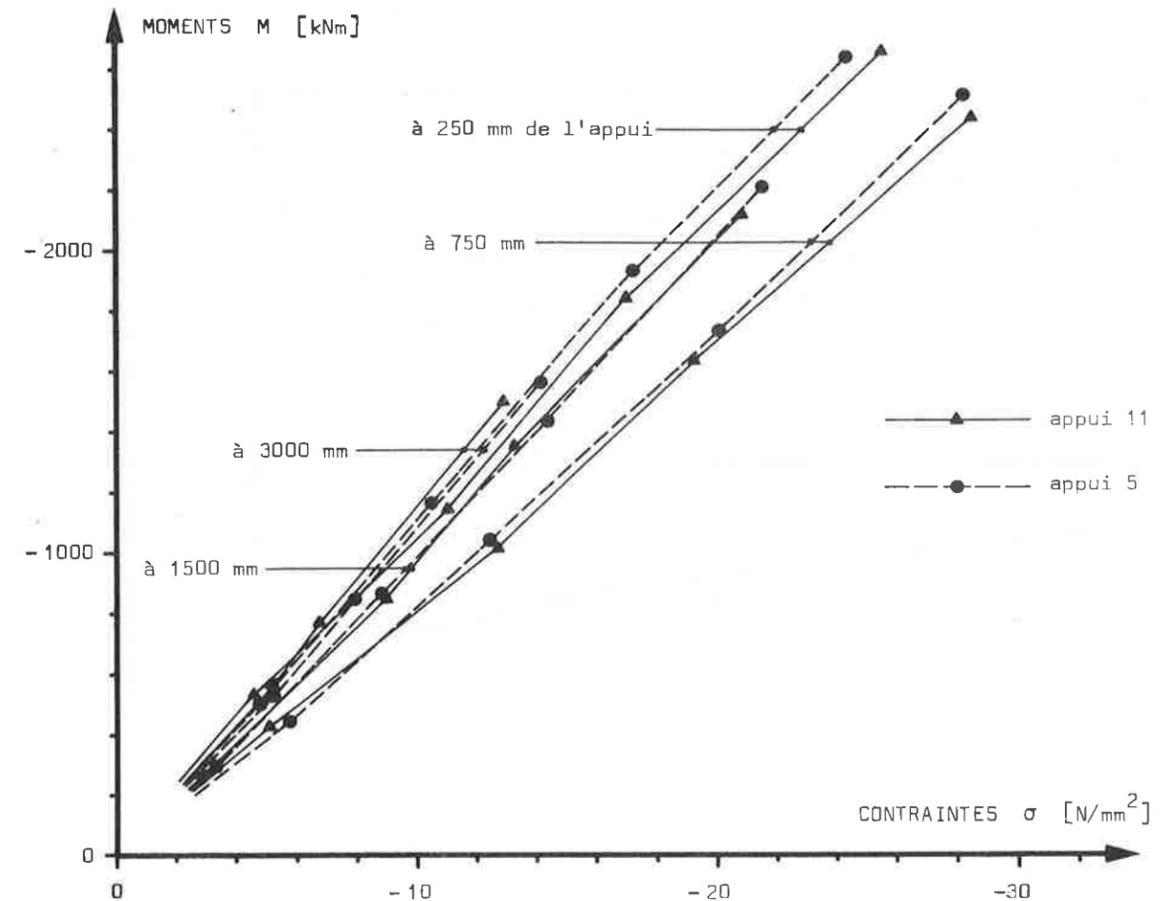
FIGURE 5

On voit, sur la FIGURE 5, que l'évolution des contraintes en fonction du moment est approximativement identique pour les deux appuis au droit des mêmes sections. On constate également que la

Evolution des contraintes en fonction des moments dans les mêmes sections près des appuis 5 et 11 pour les cas de charge B.

pende des droites est approximativement la même pour toutes les sections sauf pour celles situées à 750 mm de l'appui. Cette figure permet de conclure que la présence ou non d'une précontrainte dans la dalle n'a eu aucune influence sur le comportement général des sections pour ce cas de charge déjà important (4 camions de 25 t) de la zone d'appui.

Pour les sections situées à 750 mm de l'appui, il semblerait que les contraintes soient un peu supérieures à ce qu'elles devraient être par rapport aux sections voisines. On remarque ce phénomène également à la FIGURE 6 qui représente la distribution longitudinale des contraintes mesurées au droit de la semelle inférieure de la poutre métallique pour le cas de charge B_4 . Les distributions des contraintes calculées pour les appuis 5 et 11 sont également reportées sur cette figure.

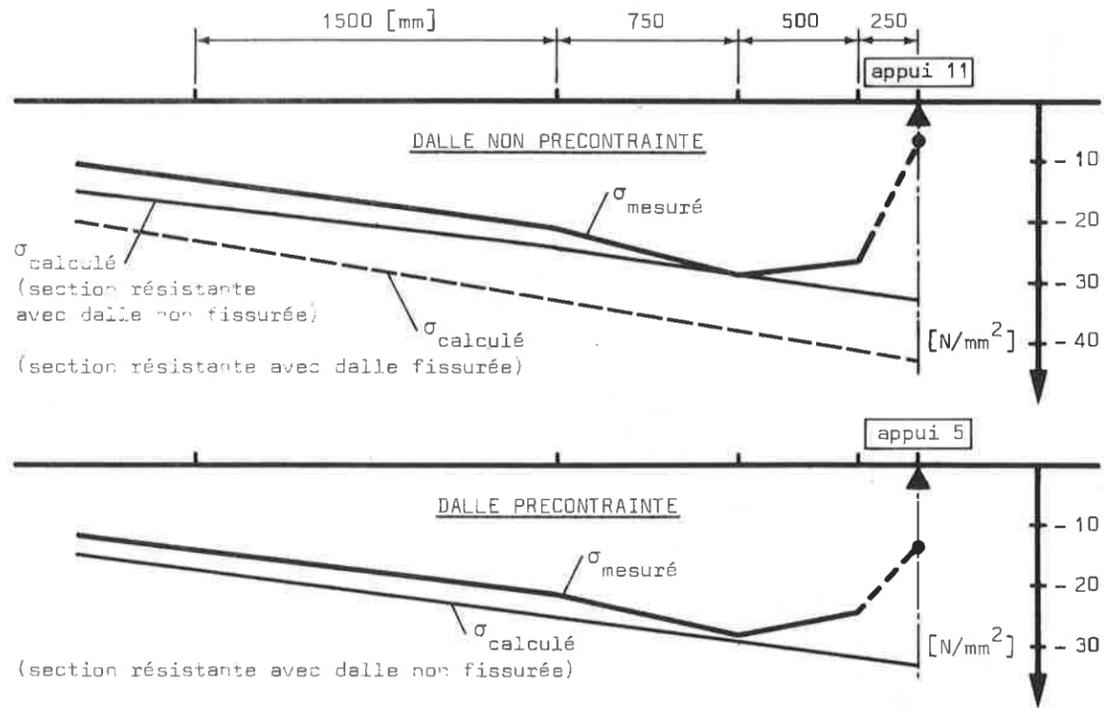
Répartition longitudinale des contraintes mesurées et calculées sur l'aile inférieure pour le cas de charge B_4 .

On voit, sur cette FIGURE 6, que les contraintes calculées avec les hypothèses discutées ci-dessus sont en tous points supérieures aux contraintes mesurées. Pour l'appui 5 (dalle précontrainte), la concordance des contraintes calculées avec les contraintes mesurées est relativement bonne. L'influence du moment résistant choisi étant faible, il semble que la poutre soit moins chargée que les 90 % (répartition transversale) admis. Avec ce coefficient de 0,9, les contraintes calculées sont supérieures de 4 à 20 % aux contraintes mesurées.

Pour l'appui 11 (dalle non précontrainte), les contraintes calculées (calcul basé sur le moment résistant de la section fissurée) sont supérieures de 35 à 50 % aux contraintes mesurées. Il semble donc que les sections avec dalle non précontrainte se comportent comme des sections homogènes et non comme des sections fissurées. Un calcul des contraintes en tenant compte de la participation du béton montre (FIGURE 6) que les contraintes calculées, avec les mêmes hypothèses que pour l'appui 5, sont encore supérieures aux contraintes mesurées.

La contrainte mesurée sur l'aile inférieure exactement au droit des appuis est représentée par un cercle noir plein à la FIGURE 6 et est reliée par un segment de droite discontinue à la contrainte mesurée à 250 mm. Cette section de mesure sur appui près du fort raidissage est fortement influencée par l'introduction de la réaction d'appui, ce qui pourrait expliquer les faibles valeurs mesurées.

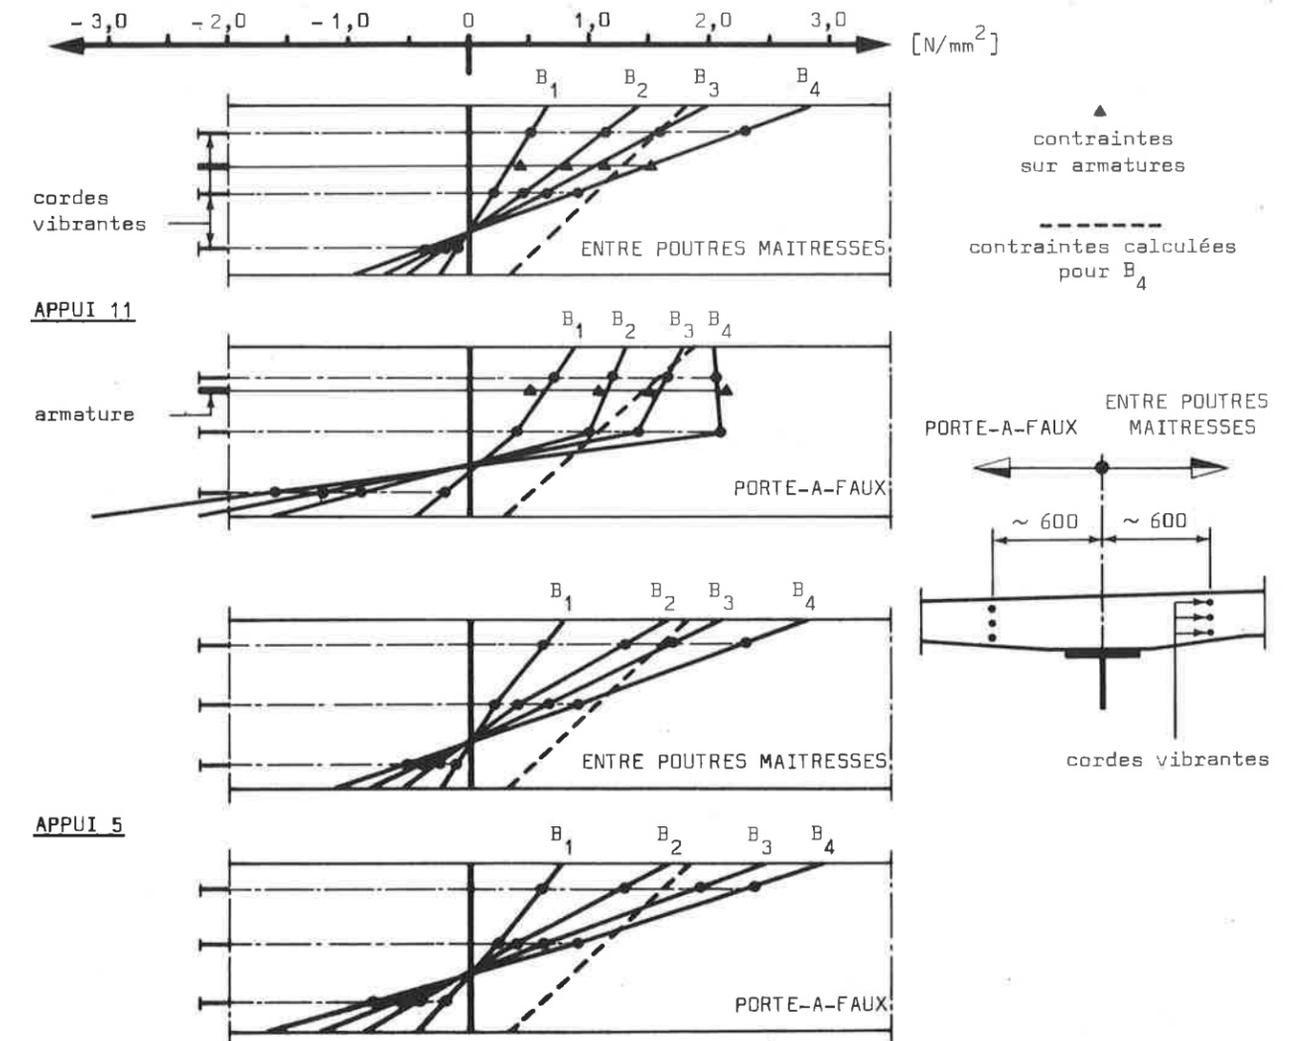
FIGURE 7

On remarque, sur la FIGURE 7, que les diagrammes des contraintes mesurées ont des allures et des valeurs tout à fait identiques au droit de l'appui 6 (précontraint), à droite et à gauche de l'âme et au droit de l'appui 11 (non précontraint) à droite de l'âme.

Contraintes longitudinales mesurées dans la dalle sur les appuis 11 et 5 pour les cas de charge B.

Le diagramme mesuré au droit de l'appui à gauche de l'âme de la poutre maîtresse (dans le porte-à-faux de la dalle) ne correspond pas aux autres car il présente une cassure ; il semble que dans cette zone la dalle soit fissurée. Les contraintes mesurées à cet endroit sur l'armature longitudinale sont plus grandes de l'ordre de 40 % que celles mesurées sur l'armature située de l'autre côté du plan de l'âme (entre les deux poutres maîtresses). Cette observation appuie l'hypothèse de l'existence d'une fissure (voir § 3.5) dans les environs de la section de mesure.

On voit sur la figure que les contraintes calculées dans la dalle sont toutes des contraintes de traction alors que les contraintes mesurées sont des compressions dans le tiers inférieur de la dalle. On constate également que les contraintes de traction mesurées dans la partie supérieure de la dalle sont plus grandes que celles calculées. Pour les cas de charge avec un seul camion (B₁ par exemple), cette différence n'est pas perceptible alors que pour le cas de charge B₄ on mesure des contraintes de traction de 40 % supérieures aux contraintes calculées.

L'explication de cette différence pourrait être liée au glissement relatif se produisant entre la dalle de béton et la poutre métallique. Ce glissement a pour conséquence une diminution de la force totale de traction agissant dans la dalle sur appui et une augmentation de la courbure de cette dalle.

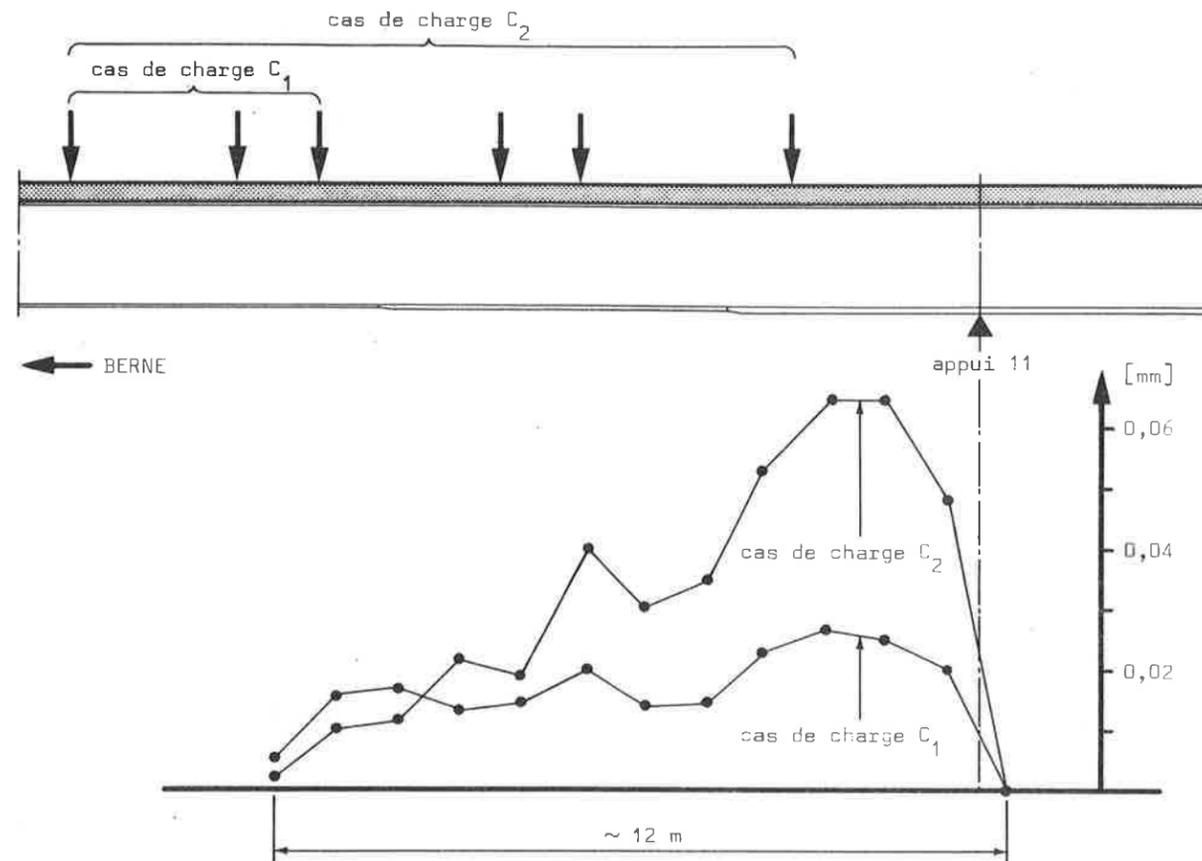
La FIGURE 8 montre les glissements relatifs mesurés entre la dalle et la poutre métallique pour le cas de charge C. Les mesures ont été effectuées depuis l'appui 11 en direction de la culée Berne sur une distance de 12,0 m environ. Les points de mesure étaient situés au droit des groupes de goujons. La précision des mesures est de l'ordre de $\pm 1 \cdot 10^{-3}$ mm pour toutes les mesures.

Les glissements mesurés, bien que faibles, sont répétitifs, ce qui montre le comportement élastique de la liaison. Les mesures du glissement relatif ont montré que la dalle se déplaçait depuis le milieu de la travée vers l'appui 11, ce qui est en accord avec le raisonnement logique.

Glissement dalle-poutre métallique pour les cas de charge C.

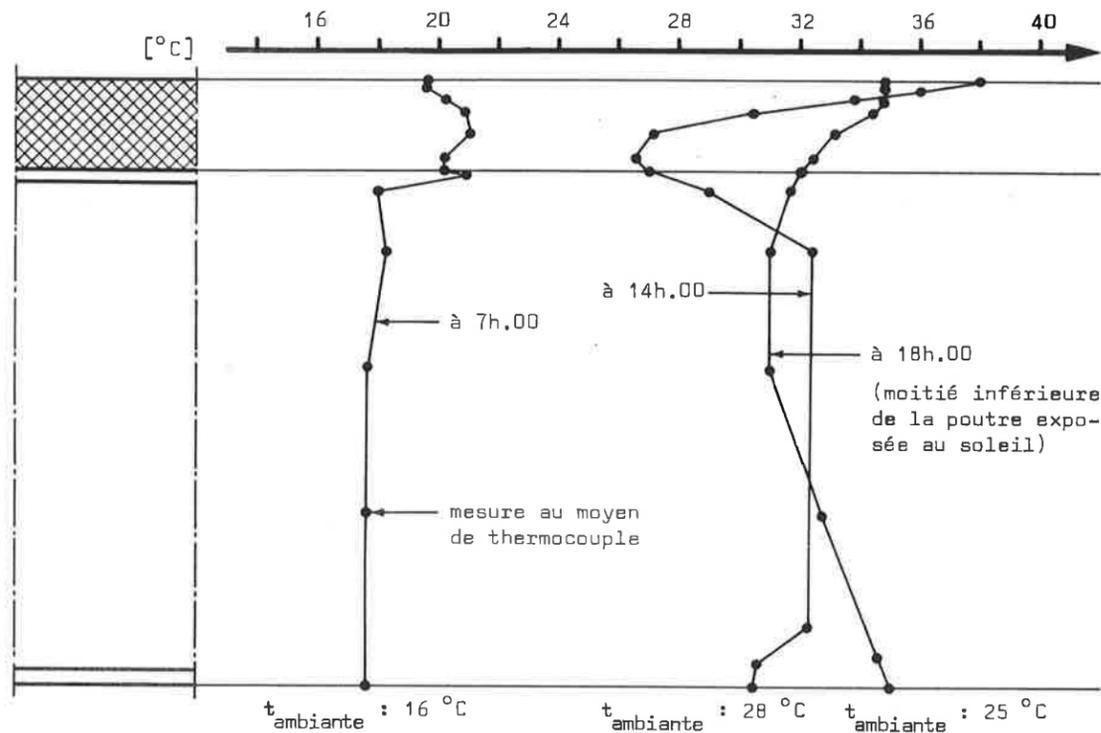
Distribution de la température dans la section mixte à 7h.00, 14h.00 et 18h.00 (t_{ambiante} mesurée à l'ombre, environ 1,0 m au dessus du sol).

La FIGURE 9 montre la répartition des températures sur la hauteur de la section mixte à 7h.00, à 14h.00 (instant le plus chaud de la journée) et à 18h.00. On voit sur cette figure que la dalle s'échauffe très rapidement à la face supérieure. La face inférieure de la dalle suit approximativement l'évolution de la température ambiante (température mesurée à l'ombre). On constate également que la température de l'âme de la poutre métallique est supérieure ($\sim 4^\circ\text{C}$) à la température ambiante au moment le plus chaud de la journée.

Le gradient thermique qui se développe dans la dalle au cours de la journée provoque un état de contrainte dans la dalle du fait qu'elle n'est pas libre de suivre les déformations thermiques. Un calcul, basé sur les hypothèses que la section mixte est libre de tourner et de se dilater, montre que sous le gradient thermique mesuré à 14h.00, on a des contraintes de compression près de la face supérieure de la dalle ($\sim - 3,5 \text{ N/mm}^2$) et des contraintes de traction dans la moitié inférieure de la dalle (max. $+ 1,6 \text{ N/mm}^2$). Notons que ces extremums de contraintes peuvent encore être plus prononcés du fait qu'il existe des jours plus chauds que celui où les mesures ont été effectuées et que le tablier doit encore être recouvert de son revêtement noir. Le calcul conventionnel (saut de température $\Delta t = \pm 10^\circ\text{C}$) indique pour le cas de la dalle chaude qu'elle est totalement comprimée sur toute son épaisseur (max. $- 0,8 \text{ N/mm}^2$).
