Le comportement dans le temps des ponts mixtes continus

**Ecole Polytechnique Fédérale, Lausanne
ICOM – Construction métallique
J.-P. Lebet, Dr sc. techn., ing. civil dipl. EPFL/SIA
J.-M. Ducret, ing. civil dipl. EPFL/SIA**

**Mandat de recherche 56/86 sur demande
du groupe de travail Recherche en matière de ponts**

Mai 1997

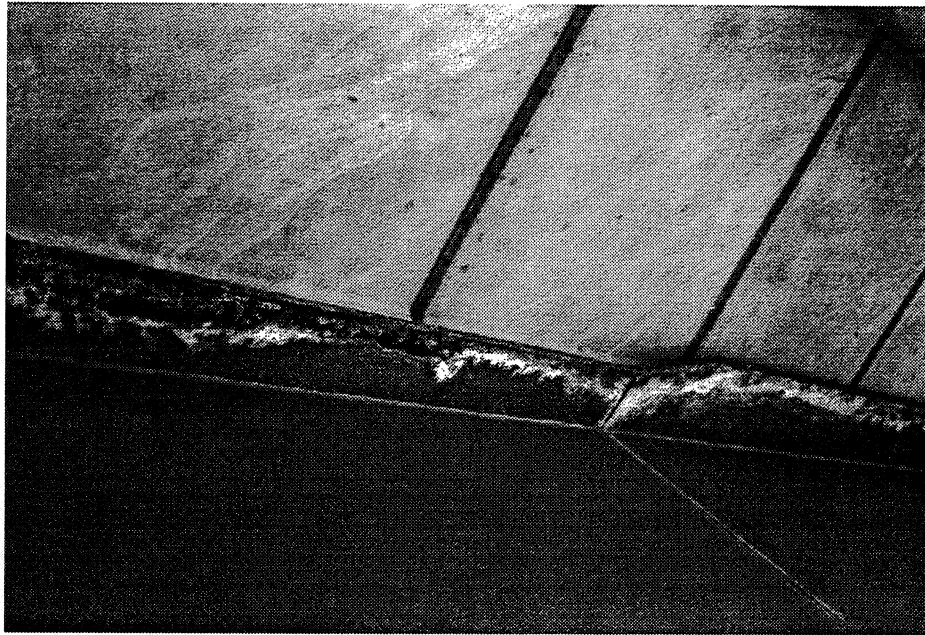
Relevons le cas particulier des ponts sur la Baye de Montreux pour lesquels la corrosion de l'aile supérieure était particulièrement visible (figure 5.3) avec une mise en évidence de dépôts de sel.

Figure 5.3 - Pont sur la Baye de Montreux, dépôt de sel et corrosion de l'aile supérieure (photo Willy)

Pour ces ponts, suite à une étanchéité inefficace et à une conception des détails pas satisfaisante, l'eau, chargée de chlorure, s'est infiltrée à travers les joints ou a suivi ceux-ci depuis les bords de dalle puis a stagné sur les ailes supérieures avant de ruisseler le long des poutres métalliques. Cette eau a attaqué la peinture de la structure métallique, particulièrement sur les faces latérales des ailes et sous les ailes (figure 5.3). Par contre la face supérieure des semelles supérieures n'était que très faiblement oxydée sur le bord et les goujons soudés n'ont subi aucune attaque.

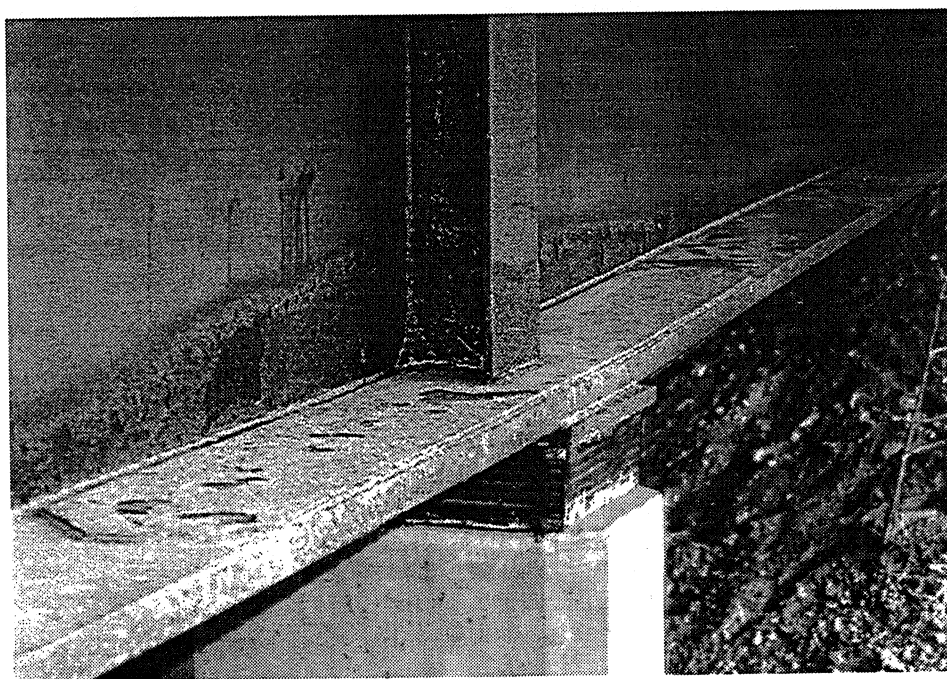
Il faut cependant rappeler que l'emploi de cet acier requiert l'observation de quelques règles qui n'ont pas toujours été respectées lors des premières utilisations. De ce fait, nous avons pu constater quelques dégâts locaux (couche de rouille se détachant de la surface) sur un nombre restreint d'ouvrages, dégâts qui ne remettent pas en cause l'utilisation de ce type d'acier. La plupart des dégâts constatés sont dus à la présence d'eau permanente et stagnante sur les éléments métalliques (figure 5.4), provenant soit de la dalle non étanche ou d'un écoulement défectueux ou encore d'un joint de dilatation non étanche. Des dégâts locaux peuvent aussi provenir de "poussières" accumulées qui retiennent l'humidité de manière permanente (figure 5.5).

Figure 5.4 - Eau stagnante ayant provoqué une oxydation locale marquée de la face supérieure de la semelle et de la partie inférieure de l'âme

- détails de construction
 - concevoir des détails de construction de telle sorte que des accumulations d'eau ou de poussière ne soient pas possibles,
 - l'accumulation d'eau ou d'humidité introduite par capillarité entre des tôles de recouvrement doit être évitée,

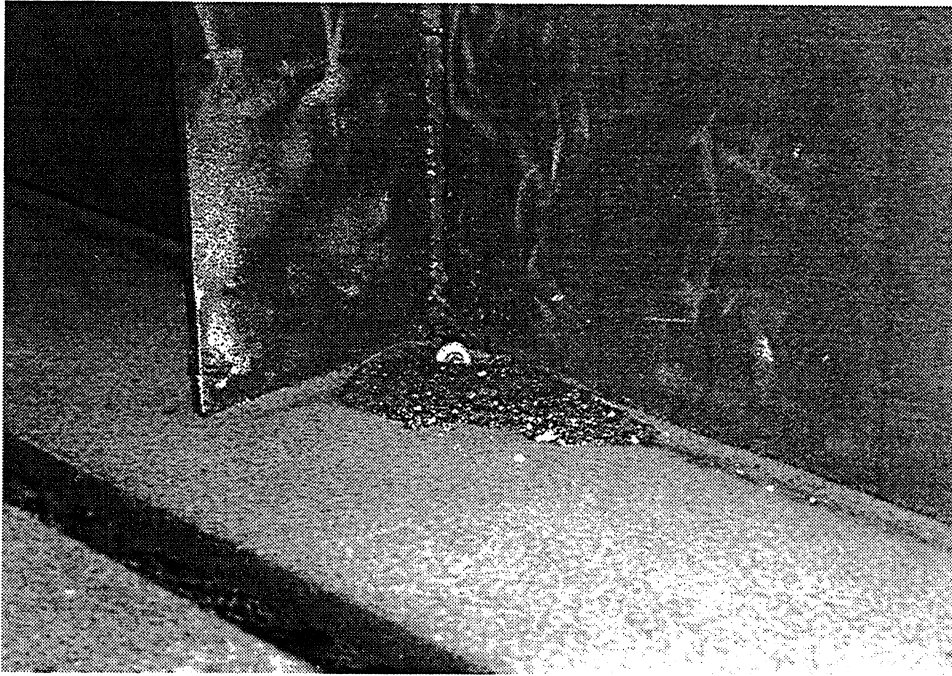
Figure 5.5 - Amoncellement de "poussières" retenant l'humidité
