Informe sobre la estabilidad de las bóvedas y el sistema de contrarresto de la nave y el crucero de la Iglesia de La Peregrina (convento de San Francisco) en Sahagún

Santiago Huerta Fernández

DEPARTAMENTO DE ESTRUCTURAS DE EDIFICACIÓN
ESCUELA TÉCNICA SUPERIOR DE ARQUITECTURA
UNIVERSIDAD POLITÉCNICA DE MADRID

Madrid, marzo de 2010

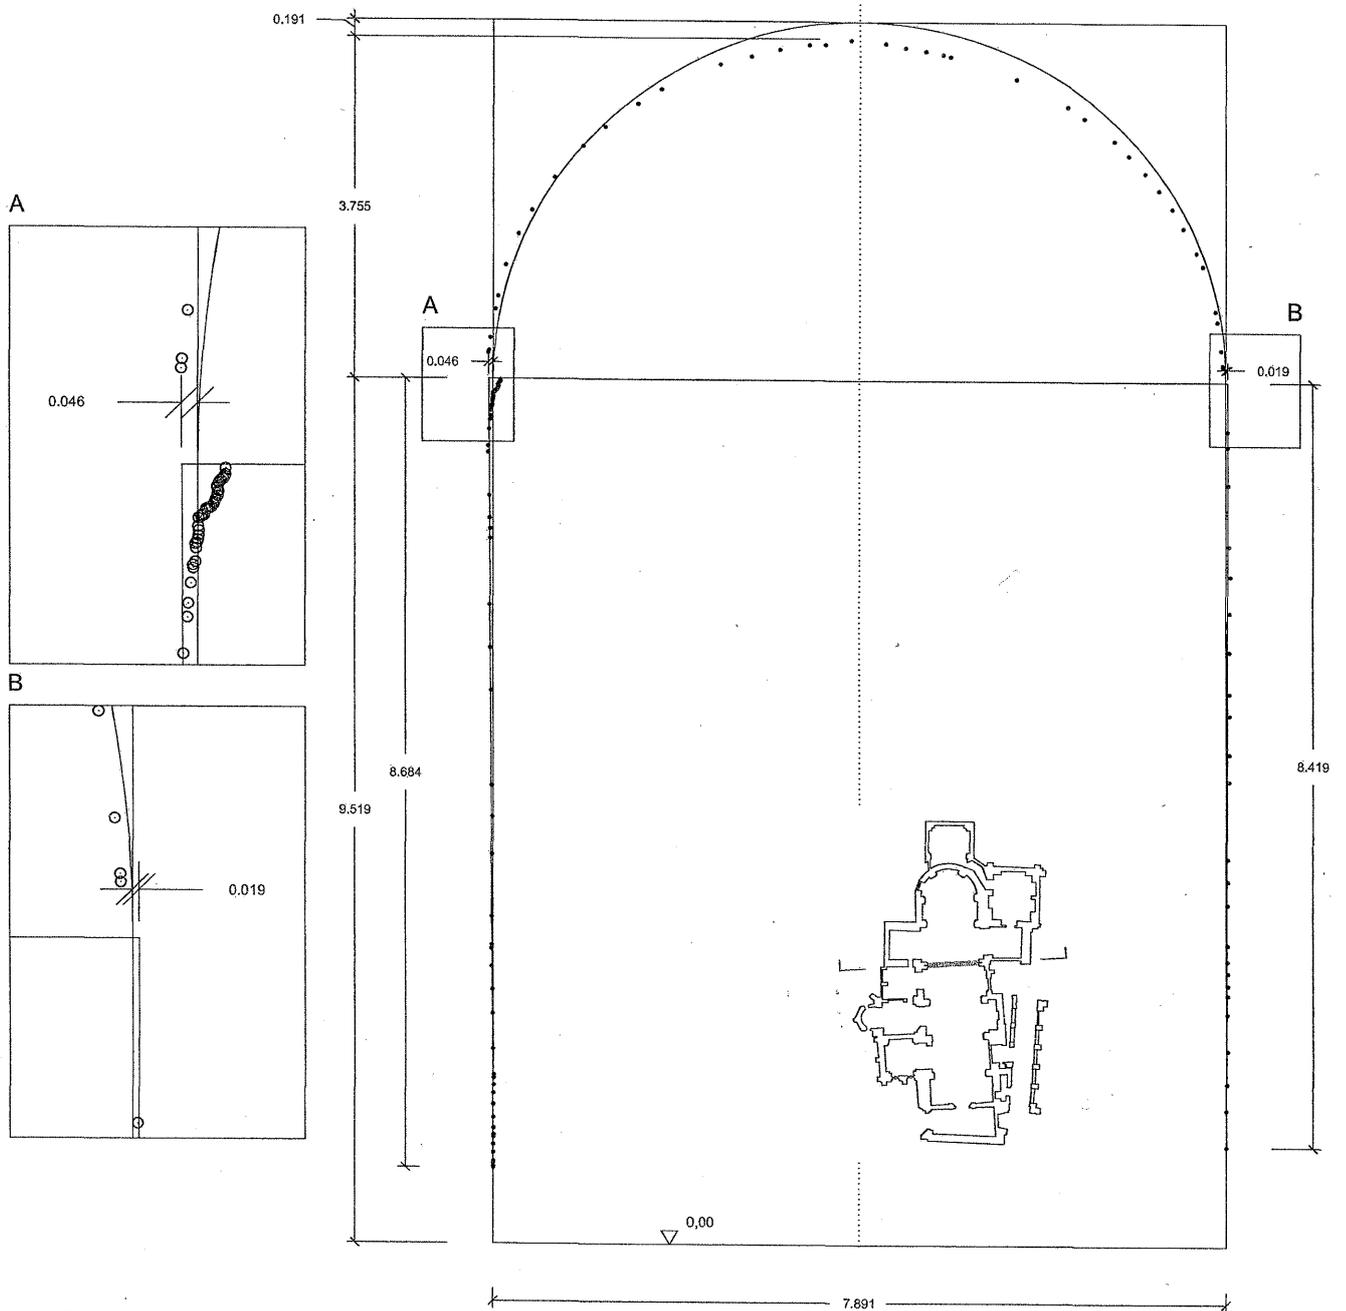
Figura 2
Arco toral de la nave (levantamiento de A. López Mozo)

En el caso de las bóvedas de la nave los movimientos quedan registrados en los arcos perpiaños. Por este motivo se han levantado aquellos que presentaban deformaciones visibles: el arco toral adyacente a la nave y el segundo arco a partir del toral. Los resultados se han representado en las Figuras 2 y 3, respectivamente. Se ha superpuesto la geometría hipotética

original, de medio punto. Las diferencias, notables, entre la forma medida y la teórica no se explican por el desplome de los machones que han permanecido perfectamente verticales.

El motivo de la deformación debe ser, pues, una ejecución rápida, despreocupada por la obtención de una forma perfecta. La inspección del trasdós de las bóvedas, donde apenas se aprecian grietas en la zona de los lunetos (grietas de Sabouret; ver Heyman (1999)), confirma esta hipótesis. Finalmente, la ausencia de grietas visibles en el intradós enlucido de yeso demuestra que no ha habido movimientos, al menos desde la última vez que fueron enlucidas y pintadas: una bóveda enlucida de yeso y pintada de blanco funciona como un gran "testigo" de enorme sensibilidad.

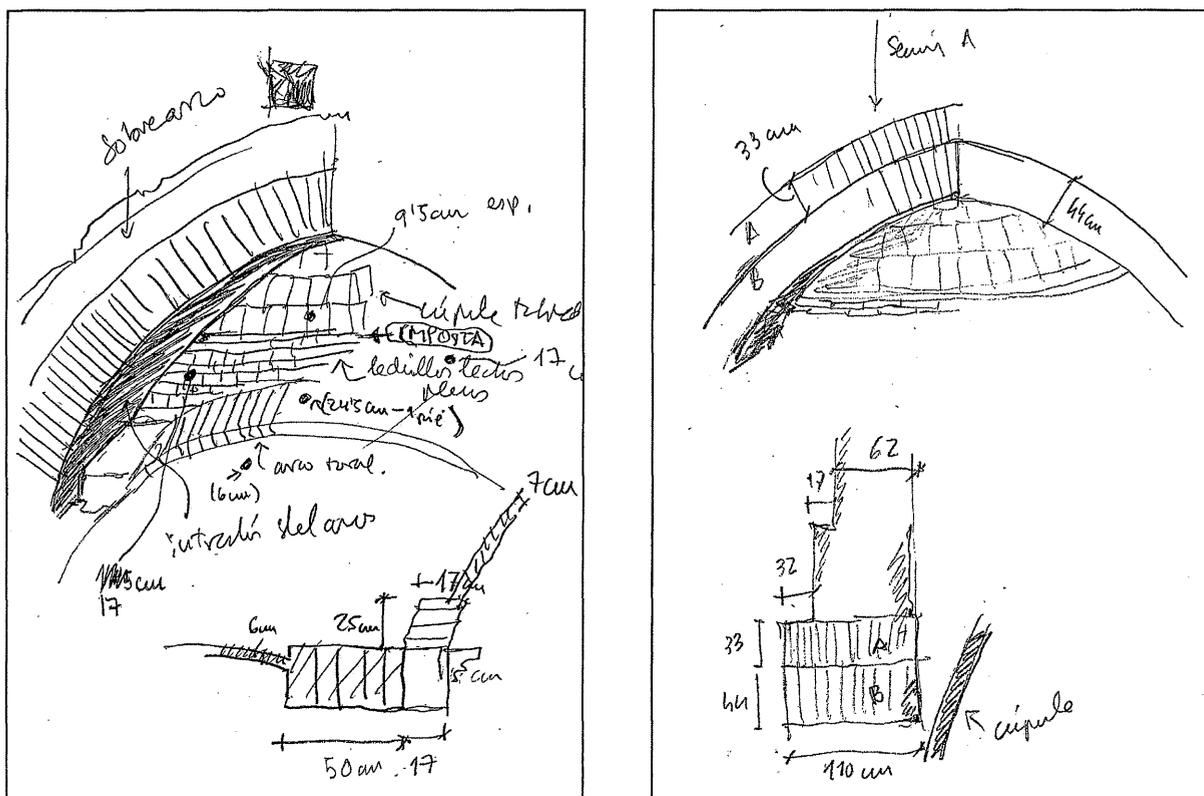
Figura 9

Croquis del trasdós de la cúpula y de las pechinas, y sección del arco toral

La estructura se aprecia con claridad por el trasdós. En particular, en las dos pechinas adyacentes a la nave el relleno ha desaparecido en gran parte, dejando al descubierto la transición entre la cúpula y la pechina (véanse las fotos y la sección diagonal de la Fig. 7). Esto

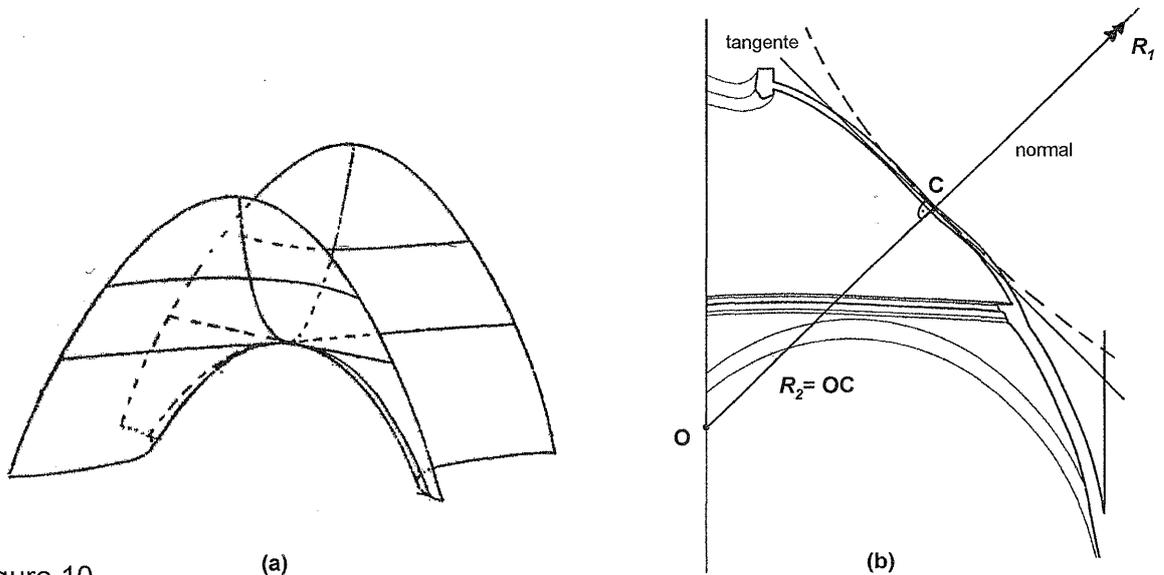
Figura 10

Las irregularidades de la curvatura de la cúpula pueden tener, sin embargo, importancia estructural. La fábrica es un material que no resiste tracciones y si hubiera una zona con concavidad hacia abajo (curvatura gaussiana positiva con los radios de curvatura principales hacia arriba), se podría producir un desprendimiento local. El que esto no haya ocurrido en los siglos que lleva en pie la cúpula, así como la inexistencia de grietas en el intradós, hacen pensar que esto no sucede en la cúpula de la Peregrina.

(a) Superficie de curvatura gaussiana negativa; (b) Radios de curvatura principales en una irregularidad de la Peregrina (el radio R_2 tiene centro en O)

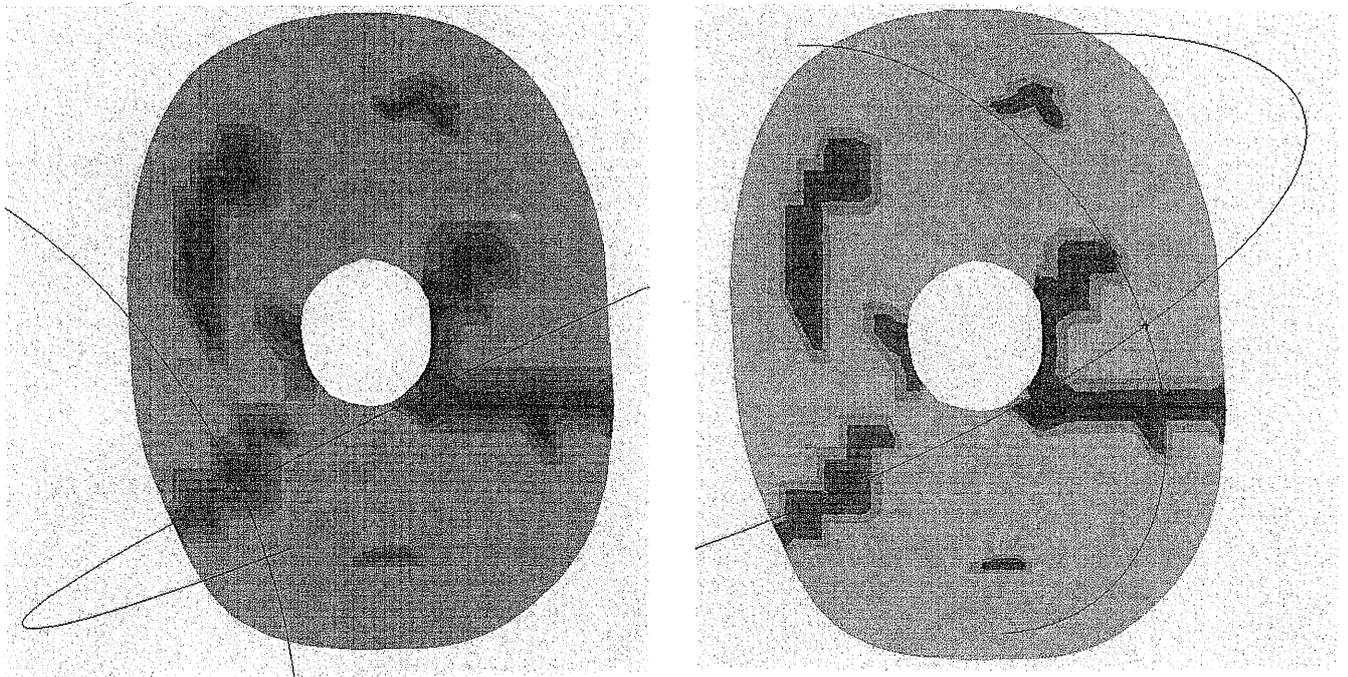
Figura 11

Mapas de curvaturas. Zonas en negro con curvatura gaussiana negativa (ejemplo, punto en dibujo izqu.). Las zonas grises tienen curvatura positiva hacia abajo (punto en dibujo derecho)

Por otra parte, una vez que tenemos la geometría “digitalizada”, el mismo programa Rhinoceros permite estudiar la curvatura local, dando mapas de curvaturas gaussianas. El estudio ha dado como resultado que no existen curvaturas gaussianas positivas que conduzcan a una concavidad hacia abajo. En algunas zonas, principalmente coincidiendo con las irregularidades, hay curvatura gaussiana negativa. Esto no supone ningún problema pues siempre es posible la formación de un arco de descarga (véanse Figs. 10 y 11, más arriba).

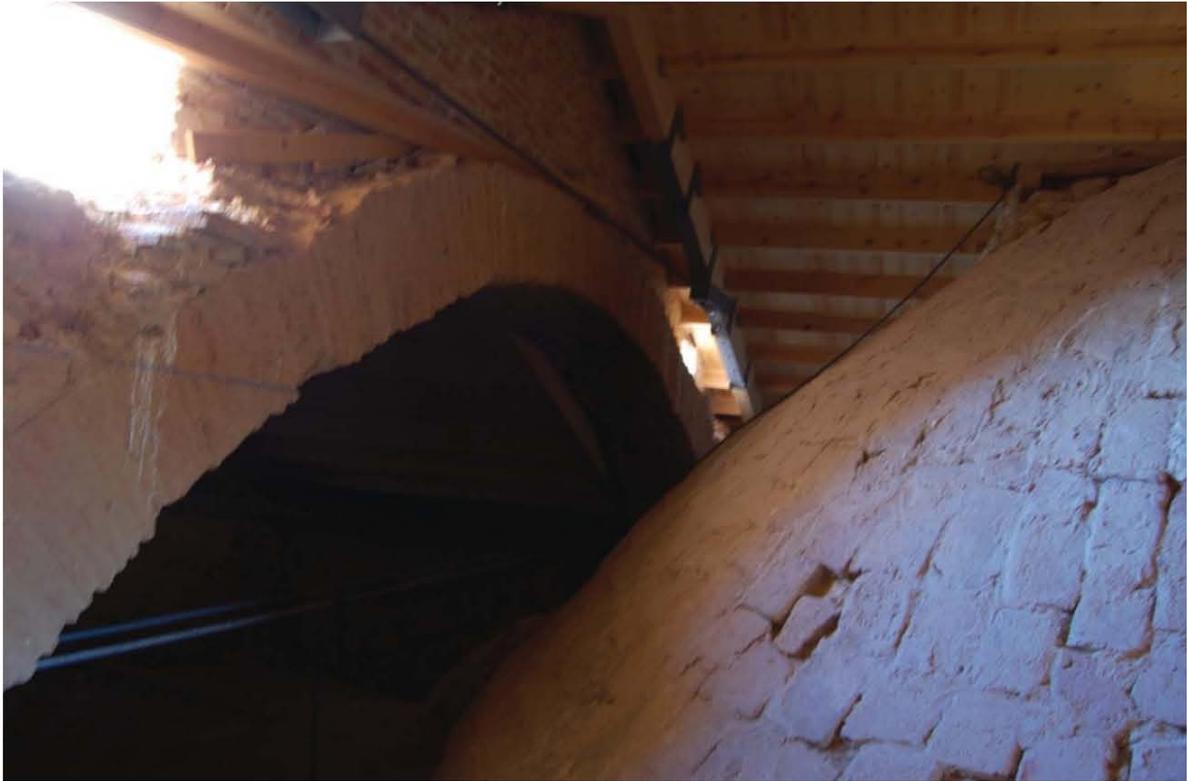
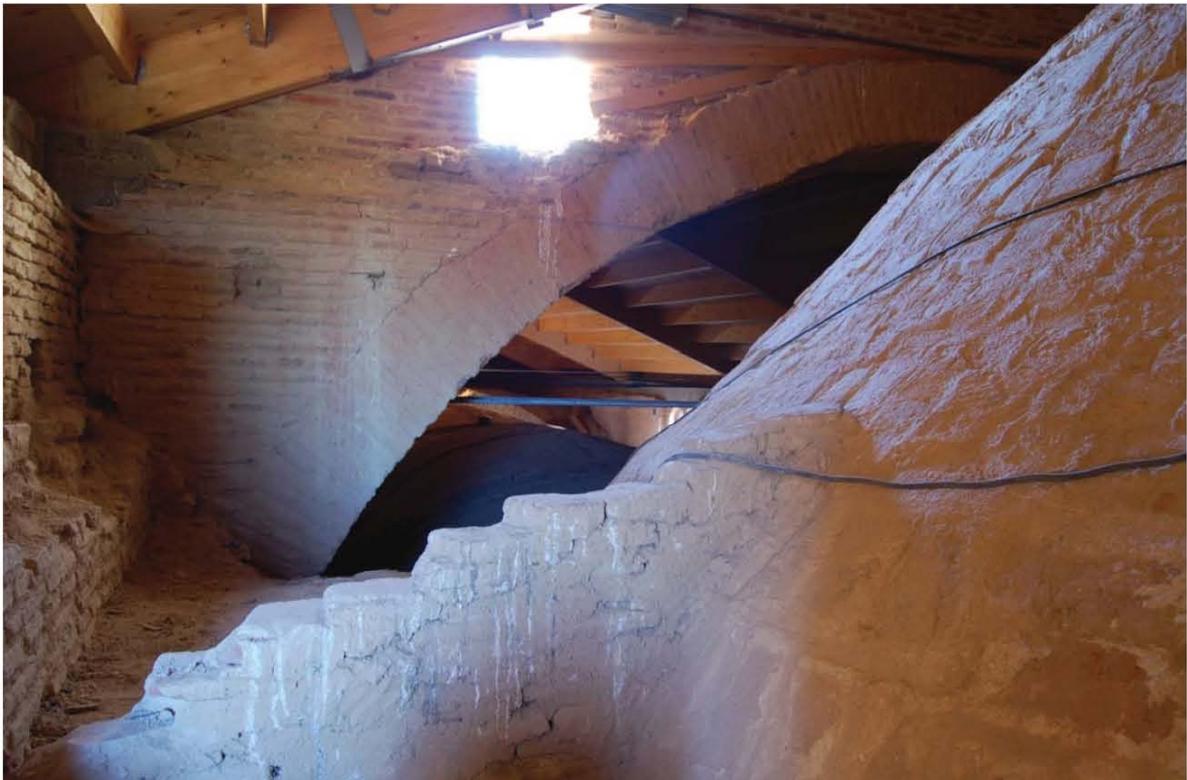
14 y 15. Trasdós de la cúpula oval del crucero. Nótese lengüeta de refuerzo

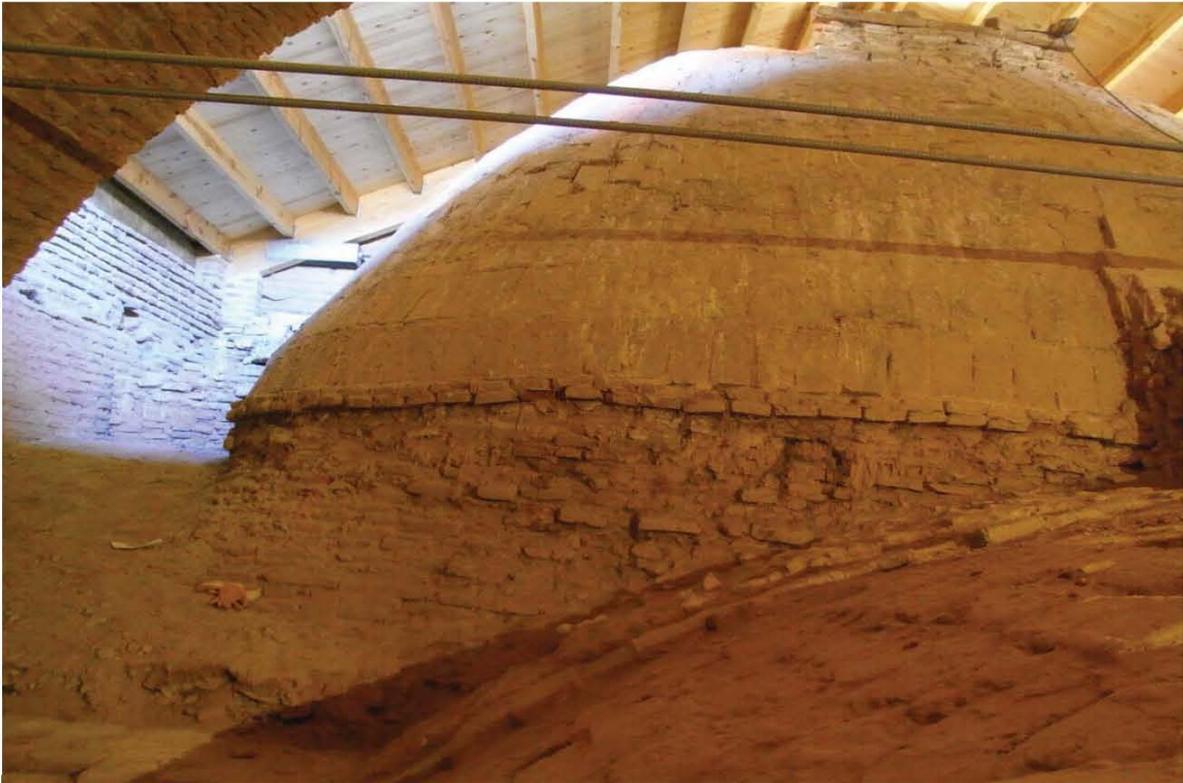
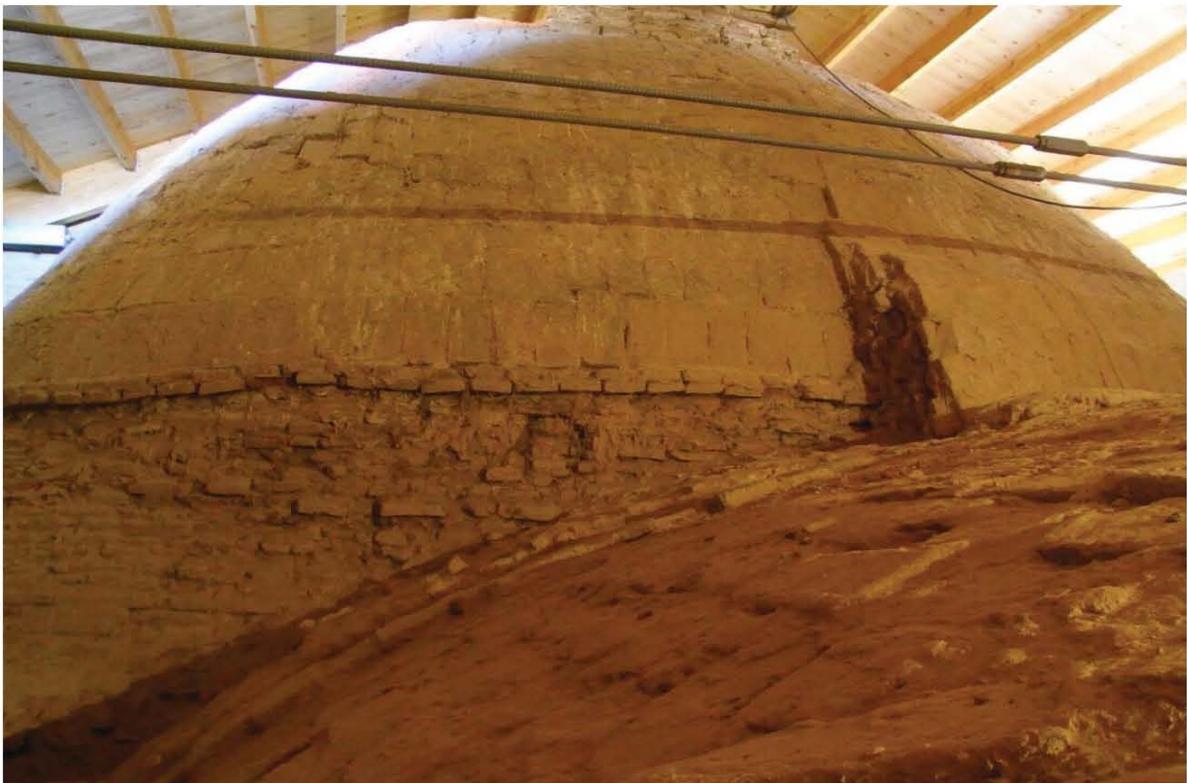
19 y 20. Trasdós de la cúpula oval del crucero vista desde la nave. Nótese la imposta y el trasdós sin relleno de las pechinas.

En las sucesivas intervenciones se ha retirado, al parecer, una parte del relleno de las bóvedas tabicadas de la nave. Por otra parte, las lengüetas aparecen deterioradas en varios lugares. Se deben restaurar las lengüetas y realizar un relleno análogo al realizado en el trasdós de las pechinas de la cúpula, al menos hasta el nivel del trasdós de los arcos formeros de la nave. De esta manera, la bóveda ganará en estabilidad.

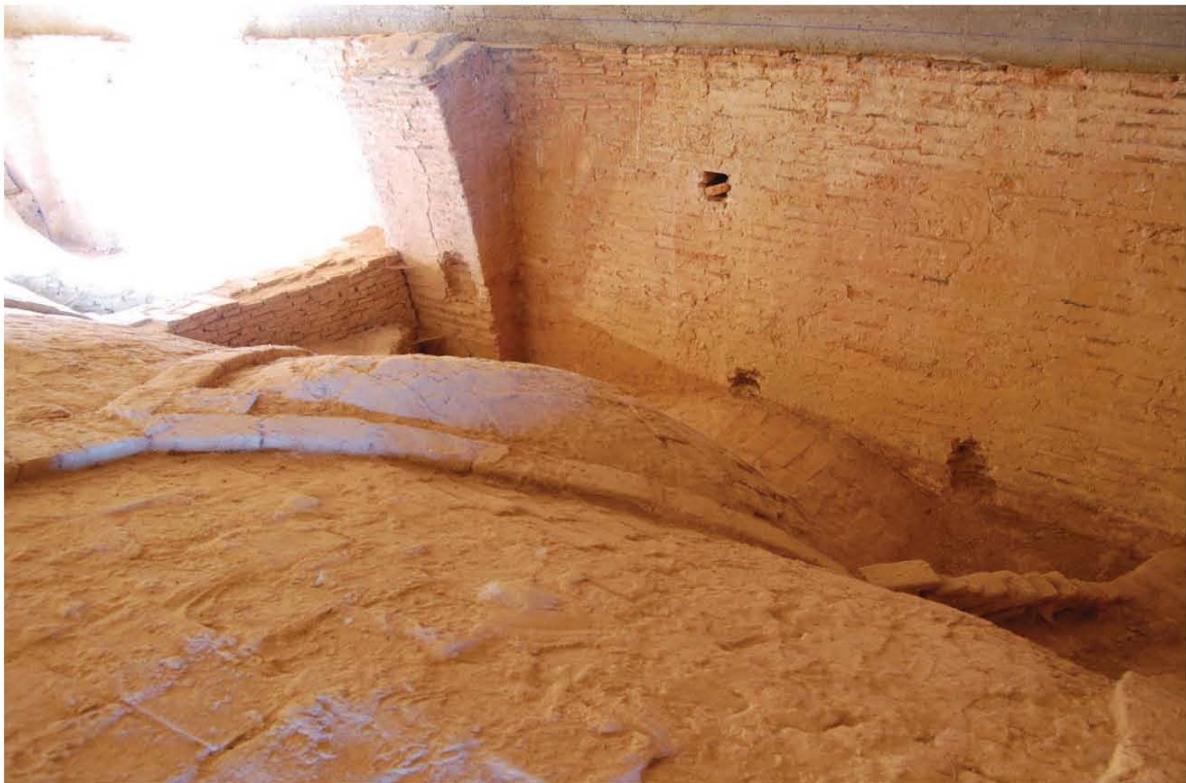
45

45. Detalle del luneto en el trasdós de una bóveda de la nave. Detalle del arranque de los arcos fajones demolidos en el siglo XVII.

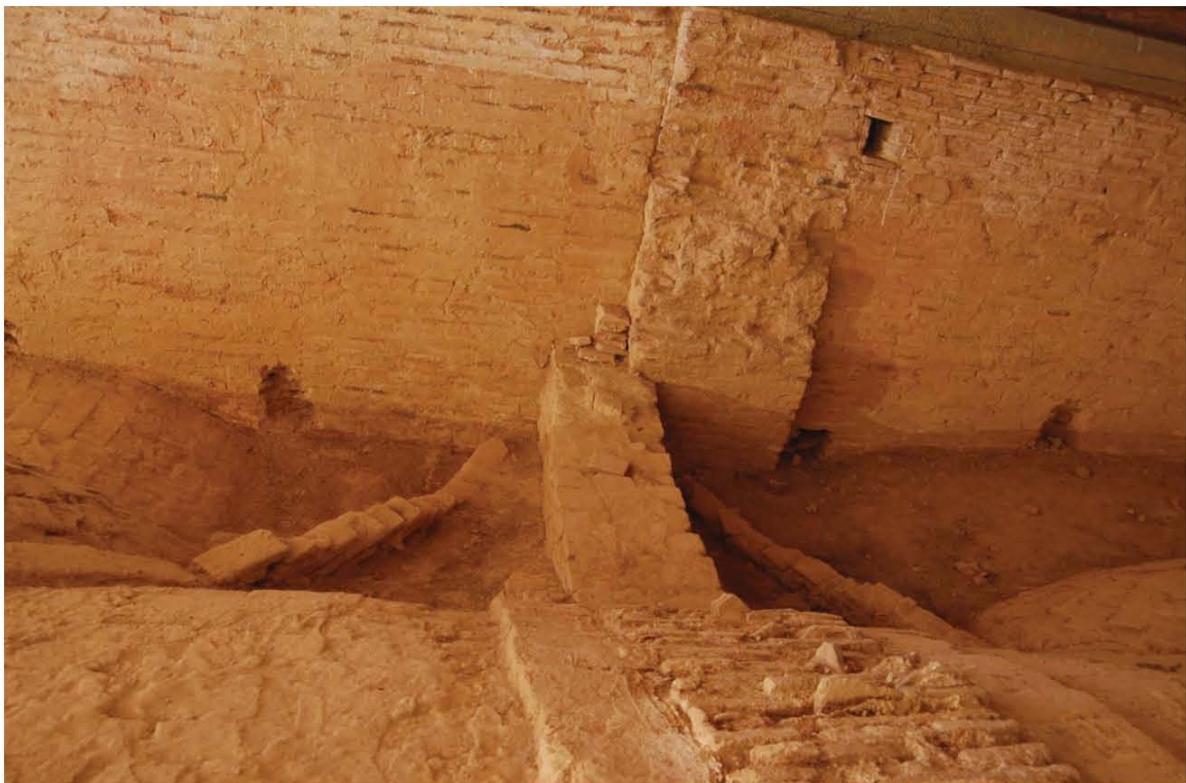
46

46. Detalle de las lengüetas de estribo de las bóvedas de la nave y de los rellenos.

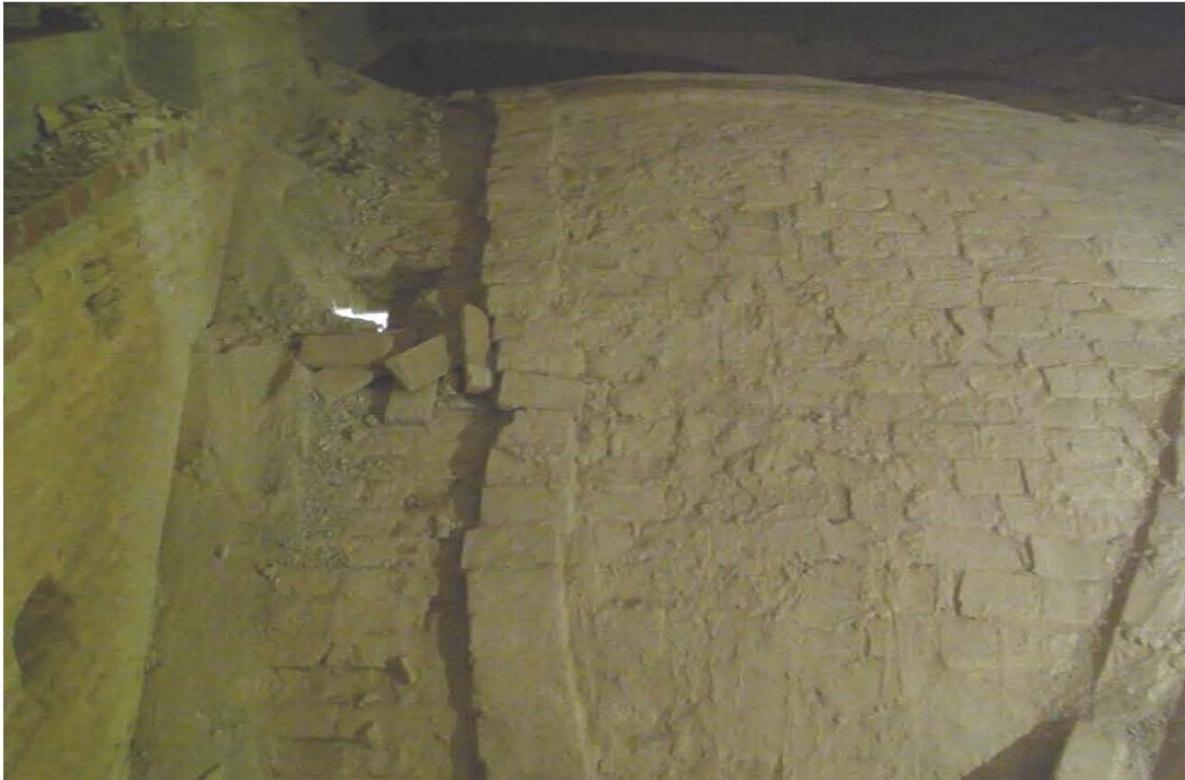
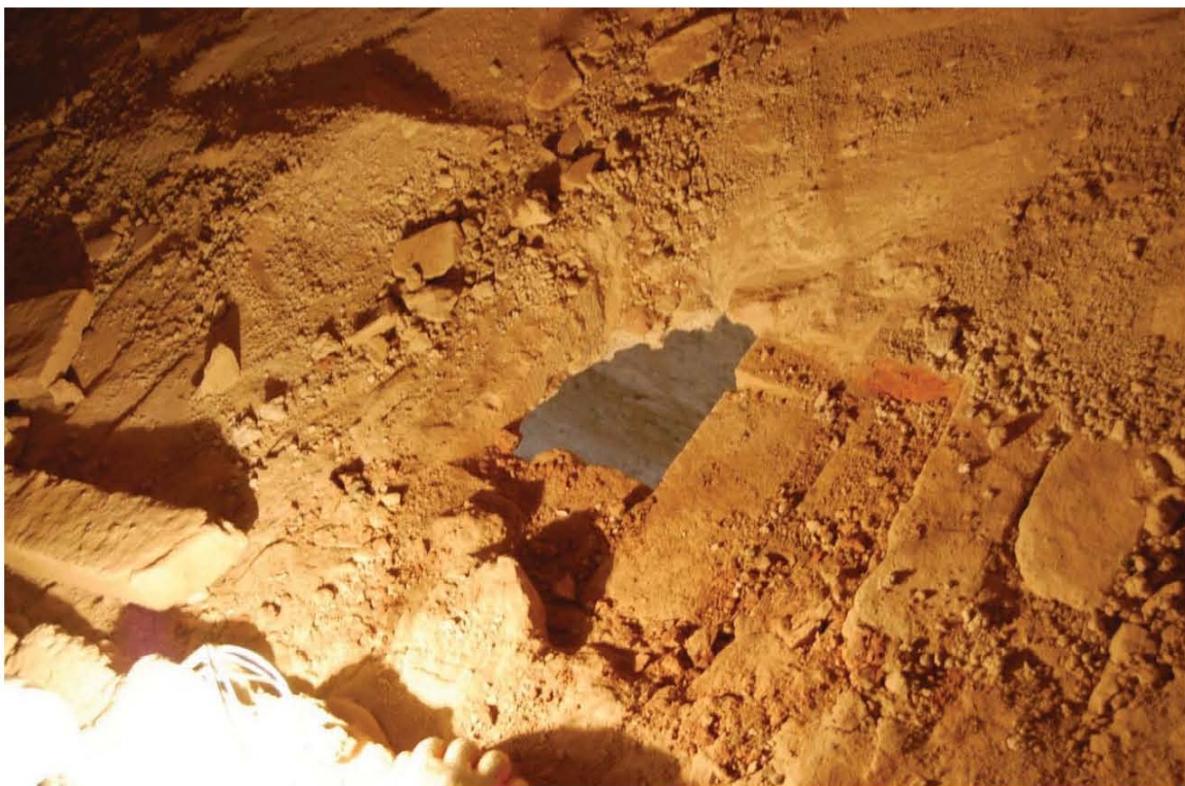
Sólo se han detectado algunos daños locales, debidos a humedades persistentes, que han sido reparados. La humedad persistente, debida a una gotera, por un espacio de años degrada el mortero de cal y el yeso hasta que pierde toda consistencia.

Este tipo de daños locales en bóvedas tabicadas no afectan la solidez de la bóveda completa pero pueden ser muy peligrosos para alguien que pueda pisar la zona afectada: ésta fallaría sin aviso previo y la subsecuente caída podría ser fatal. En la Peregrina se descubrió una zona en uno de los arcos formeros tabicados de la bóveda de crucería a los pies de la iglesia. El deterioro era tan grande que los ladrillos se podían retirar con la mano y algunos de ellos se deshacían en los dedos. La parte correspondiente, fue desmontada y reconstruida inmediatamente. También se detectó una separación entre las dos hojas tabicadas en unos de los arcos formeros de la nave. Se levantó la hoja superior y se rehízo.

47 y 48. Daños producidos por las humedades en el arco formero sur de las bóvedas de arista sobre el coro.

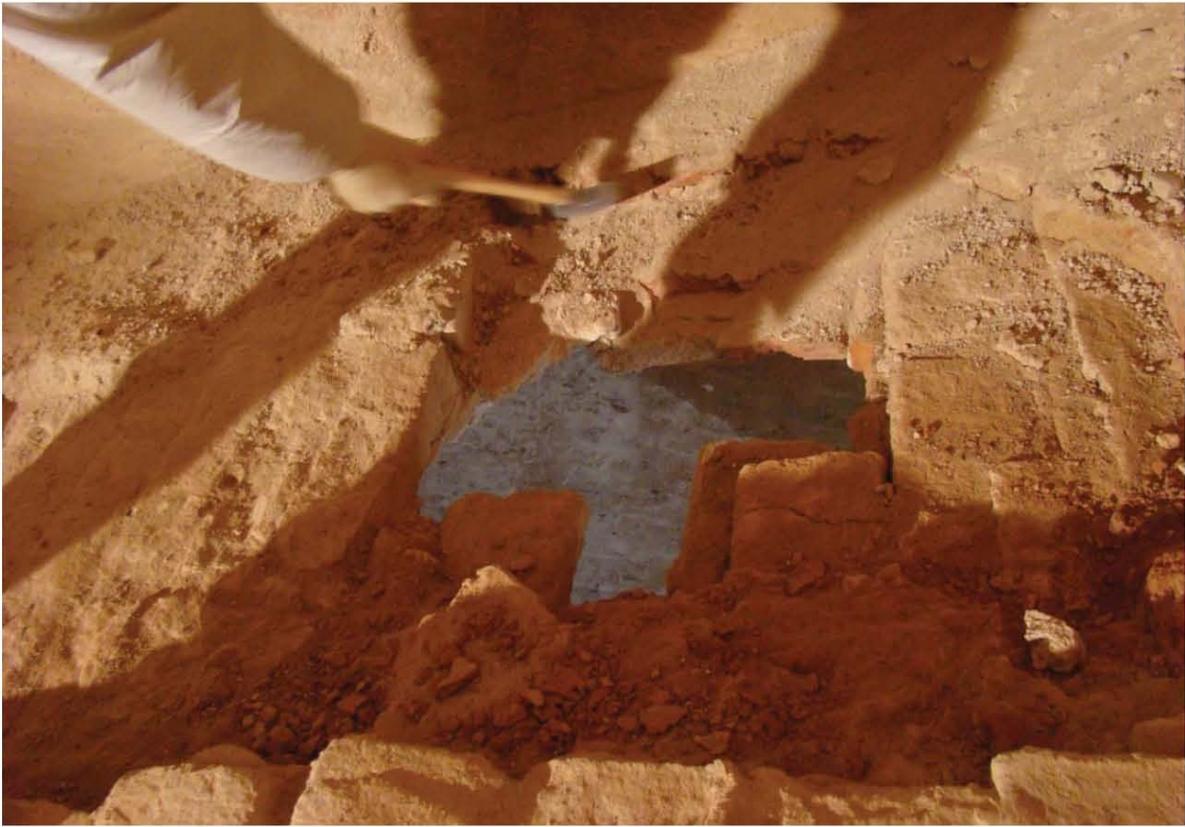
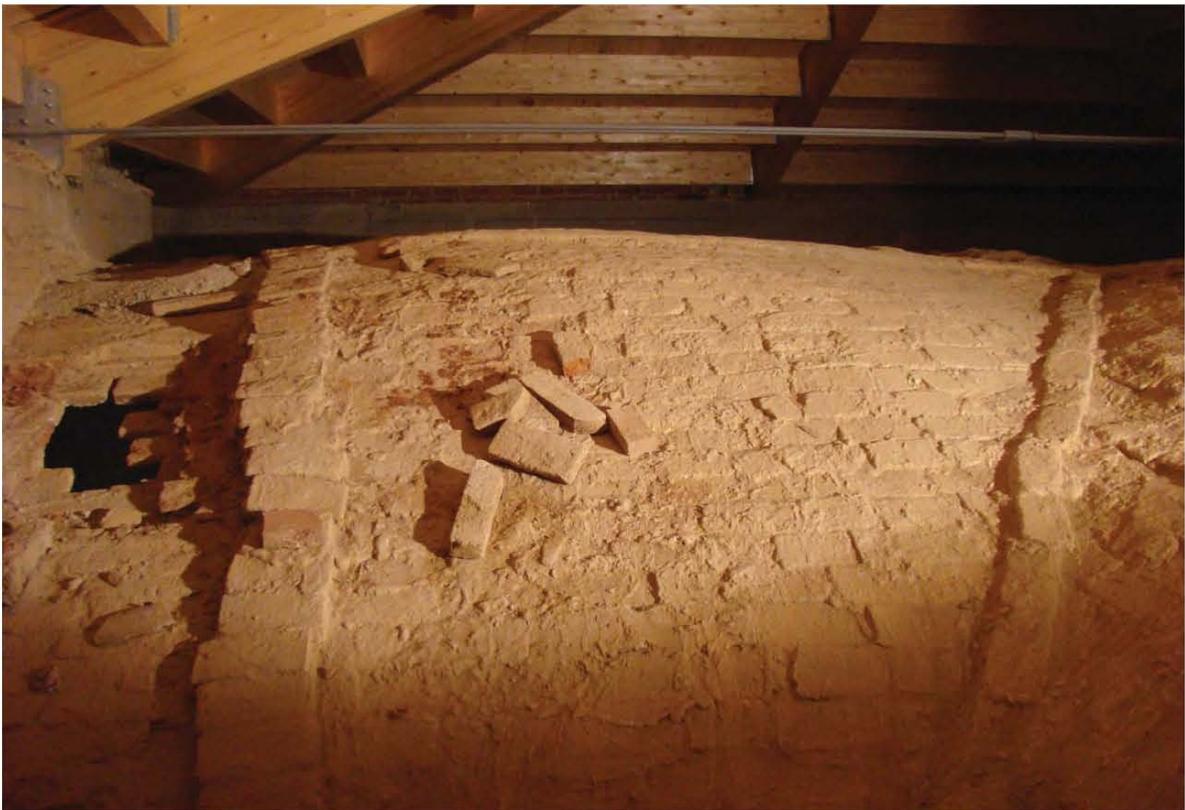
49 y 50. Daños producidos por las humedades en el arco formero sur de las bóvedas de arista sobre el coro.

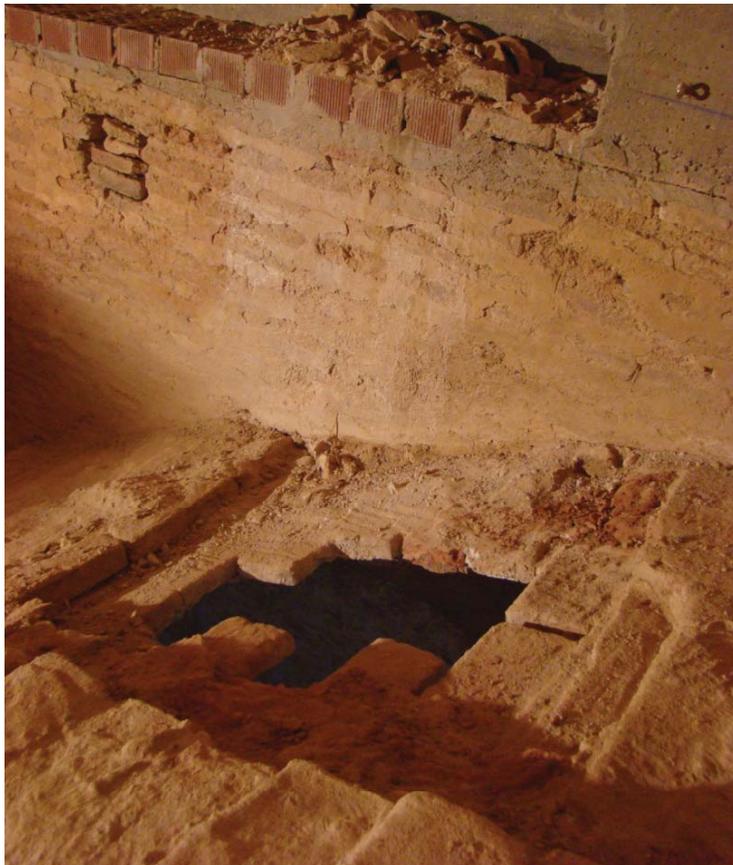
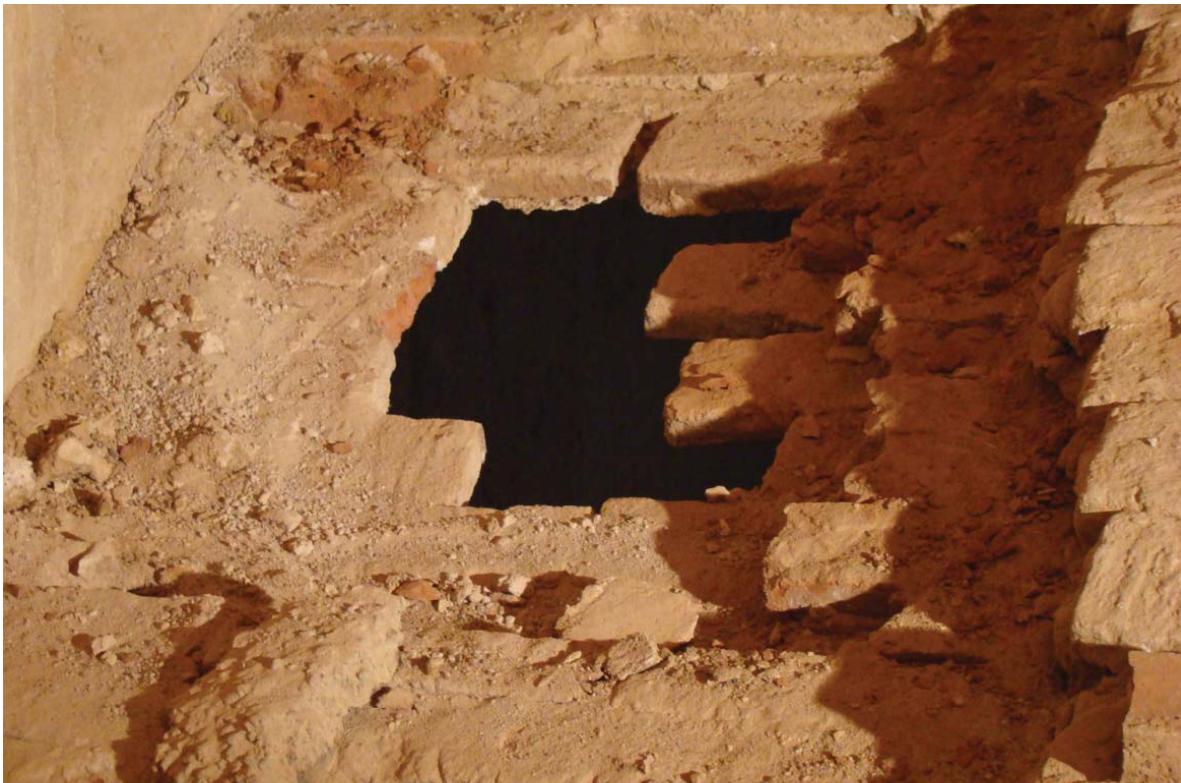
51 y 52. Daños producidos por las humedades en el arco formero sur de las bóvedas de arista sobre el coro.
