RECONSTRUCCIÓN “MODULO D” APARCAMIENTO MADRID BARAJAS T-4.

Resumen

En este artículo se describen los daños producidos a la estructura del aparcamiento de la terminal T4 de Barajas, tras el atentado del 2006. Se describen las zonas y elementos que se vieron afectados, y el tipo de daños que se detectaron. Tras analizar esa información se explica como se produzco el derrumbamiento y los modos de fallos que se observaron en la estructura.

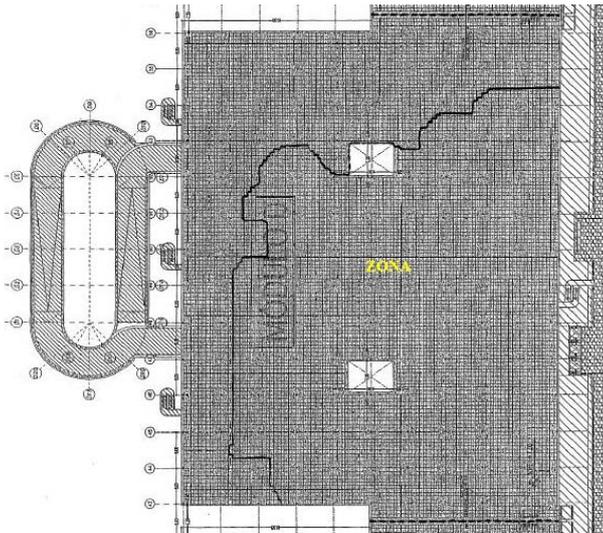
Fig. 2. Izquierda: Zona de forjado hundida en techo de planta 1.

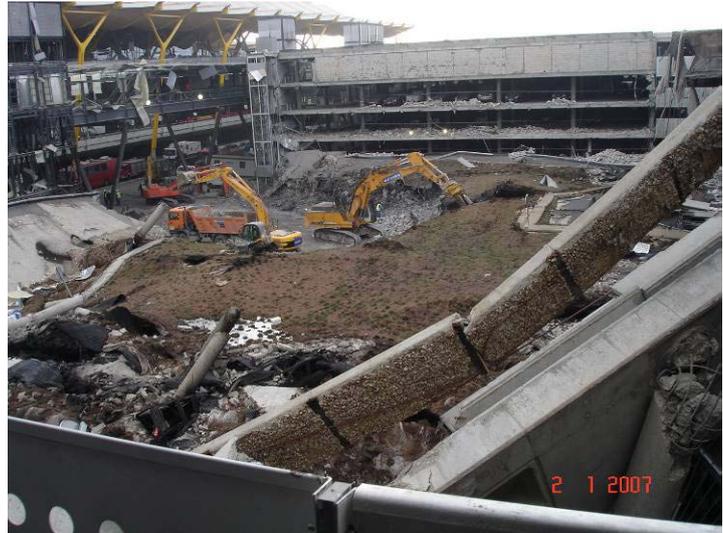
Derecha. Vista general de la zona derrumbada.

La rotura de la zona central se produjo, fundamentalmente en la conexión del forjado con los pilares, debido a las cargas verticales en ambas direcciones (ascendente y descendente), provocada por la onda expansiva. Al romper la conexión, se derrumba el forjado sobre el inferior produciéndose un efecto cascada.

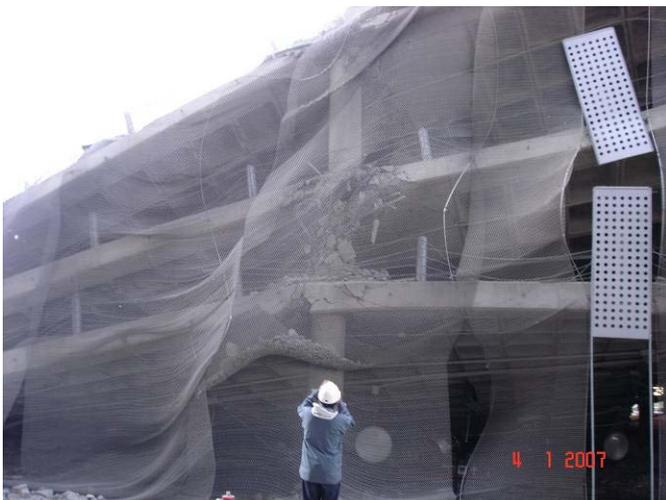
Las zonas más alejadas a la explosión sufrieron el tiro de los forjados al desplomarse, arrastrando con ellos a pilares y forjados, produciendo en algunos casos forjados inclinados ensartados en los pilares y en otras forjados literalmente colgados de cubierta.

Fig. 3. Izquierda: Inclinación de los forjados provocado por el derrumbe.

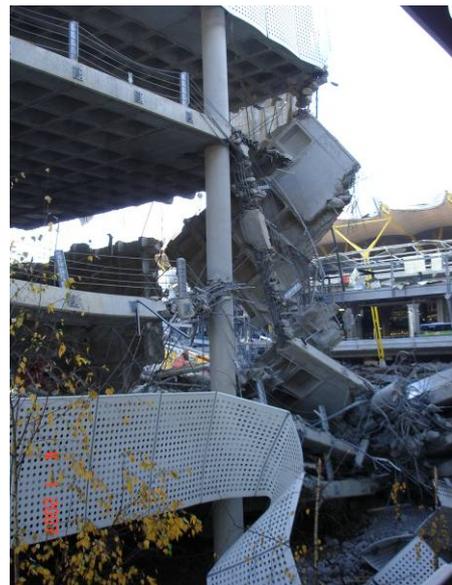
Derecha. Forjado colgado por la armadura.

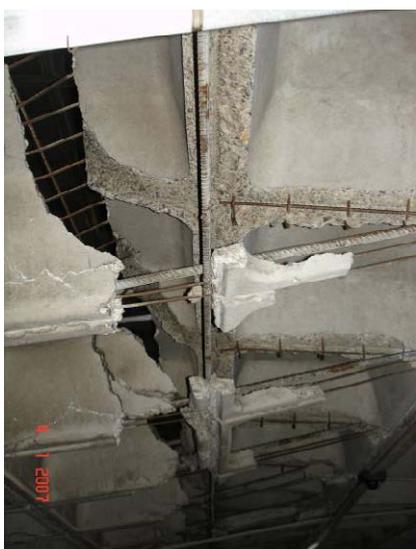
Fig. 4. Izquierda: Rotura por nervio del reticular

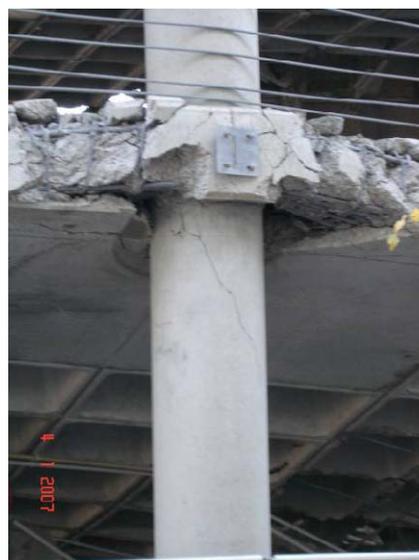
Derecha. Detalle de zuncho de borde

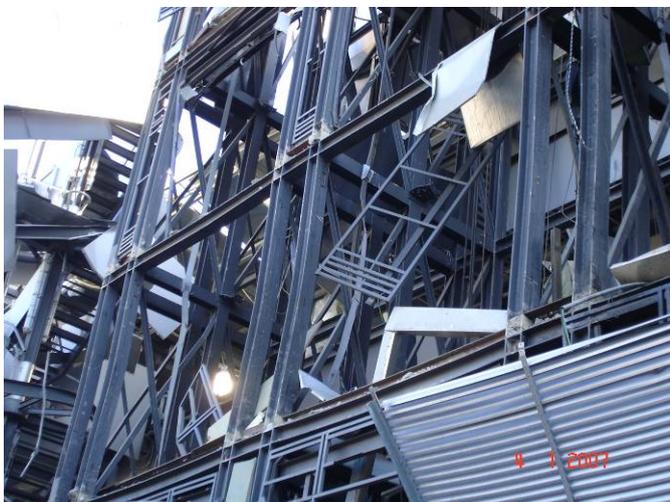
La escalera y el núcleo de ascensores del lado terminal, quedaron gravemente dañados por la onda expansiva y por el incendio que se produjo a continuación, y fue necesaria su completa demolición.

Fig. 5. Izquierda: Estado de la estructura de ascensor

El nucleo vertical de ascensores y las escaleras metálicas del lado terminal resultaron muy afectadas y fue necesario su demolición. Esta, al tratarse de estructura metálica, se realizo debilitando la sección de arranque y tumbandola sobre suelo. Una vez en posición horizontal se troceo para su transporte a vertedero.

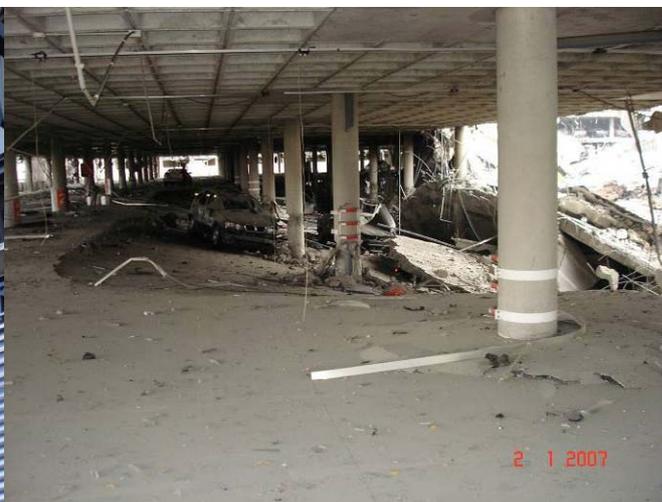
Derecha. Rotura de forjado

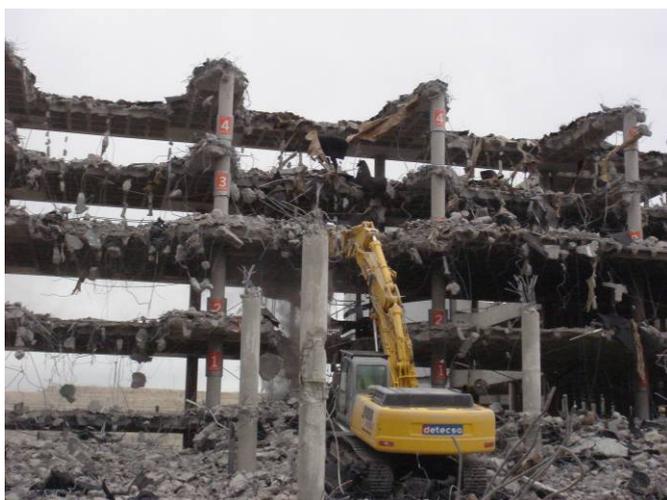
Fig. 6. Izquierda: Demolición de los forjados

Tras diversos informes realizados por Fhecor Ingenieros Consultores y por INTEMAC, se decide la demolición de todos los pilares y forjados del módulo D. Buena parte de ellos ya se encontraban en el suelo y solo es necesario su corte y transporte a vertedero. Para los elementos que continuaban en pie, se emplearon pinzas y martillos hidraulicos, que trituraban el hormigón armado, y evitando en la medida de lo posible empujes horizontales, que pudieran dañar a la estructura existente.

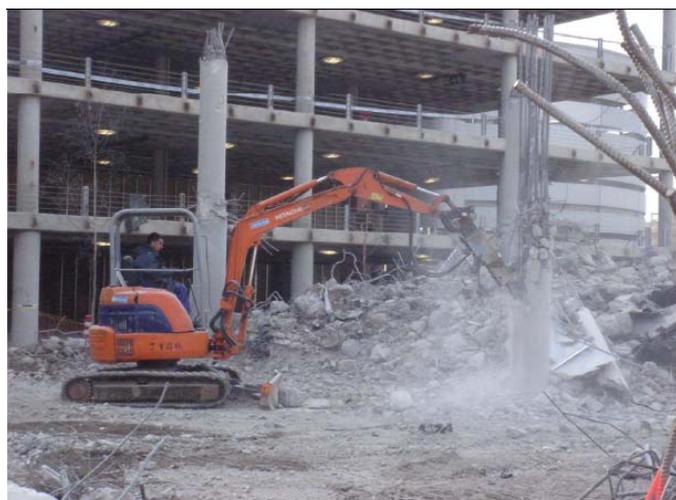
Se detectaron fisuras en los arranque de los pilares, por lo que su demolición fue necesario realizarla hasta la cara superior de la zapata, rompiendo por tanto la zona de solera colindante.

Derecha. Picado de primer tramo de pilares

Para facilitar la reconstrucción de la estructura, se respetaron la armadura del primer tramo de los pilares que se mantubieron en pie. Para ello fue necesaria la demolición del hormigón de este primer tramo con un martillo de menor dimensión, que permitía introducir su cabeza entre las armaduras sin dañalas, y de esta forma triturar el hormigón central.

En los pilares derruidos o cortados durante las labores de desescombro, fue necesario el picado de la zona comprendida entre la cara superior de la zapata y la cara superior de la solera. De esta forma se descubría la armadura y se podía realizar el empalme de estas con las nuevas esperas.

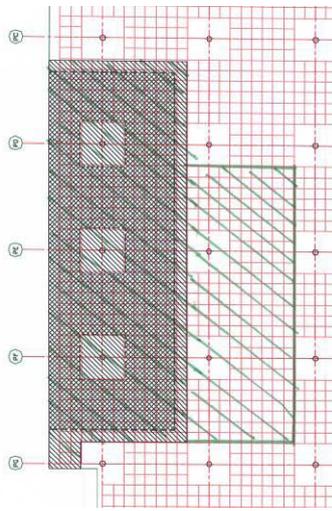
Durante los trabajos de demolición de la cubierta, se produjo la caída inesperada de dicho forjado sobre el forjado de planta cuarta, provocando una serie de fisuras en torno a los pilares de las alineaciones PE y PF. Por ello se decide la ampliación de la zona de forjado a demoler hasta la siguiente alineación para esta planta, dejando en este caso los pilares provisionalmente con doble altura.

Fig. 7. Izquierda: Zona a demoler en planta 4 del modulo C

Como se comentó anteriormente, los daños producidos en el módulo C hizo necesaria la demolición la primera crujia de una parte de los forjados, la comprendida entre las alineaciones PC y PG en los niveles de planta primera, segunda y tercera. Las plantas cuarta y cubierta no presentaron patologías, por lo que podian haberse conservados; pero por motivos de ejecución (habría que mantener los pilares y arriostrarlos hasta que se reconstruyeran los forjados), se opto por demoler todas las plantas.

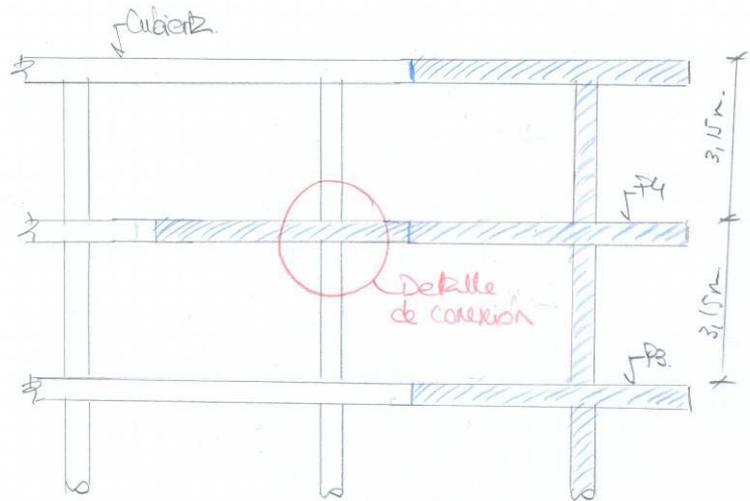
Derecha. Sección esquemática de demolición Módulo C

1. Apuntalamiento del forjado de planta 4 y cubierta.
2. Corte con disco del forjado de planta cubierta dejando un resguardo de al menos 40 cm que se demolerá a mano.
3. Demolición de la planta de cubierta mediante medios mecánicos colocados sobre la propia losa.
4. Demolición de los pilares entre planta 4 y cubierta.
5. Demolición de 40 cm perimetrales de forjado de cubierta mediante medios mecánicos hasta dejar descubierta la armadura superior, inferior y el mallazo.
6. Apuntalamiento de planta 3 de forjado.
7. Se repite el mismo proceso para plantas inferiores hasta llegar a la cimentación.

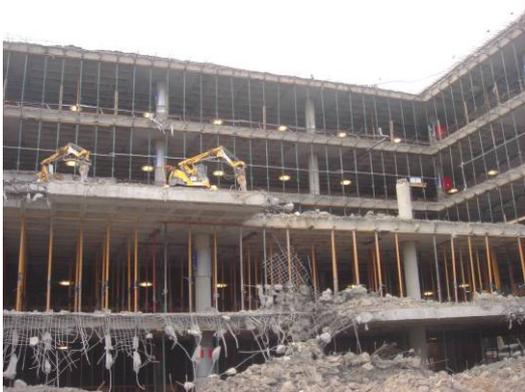
Fig. 8. Izquierda: Zona a demolida del modulo C

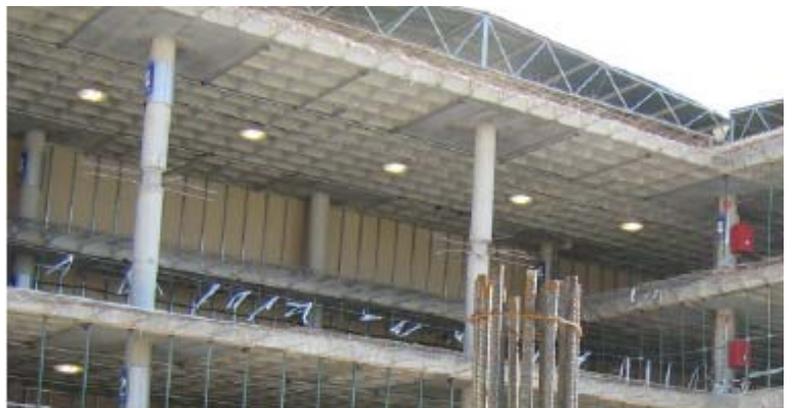
Derecha. Pilares de doble altura en situación provisional del M - C.

La demolición de la planta cuarta se continuo hasta la crujía siguiente, según el esquema indicado en la figura 7, respetando los pilares afectados de tal manera que éstos quedaron durante la fase de construcción con doble altura. Para garantizar la conexión el nuevo forjado con el pilar existente se pico el recubrimiento de este en la zona de intersección y se respetaron todas las armaduras que pasantes del pilar en ambas caras.

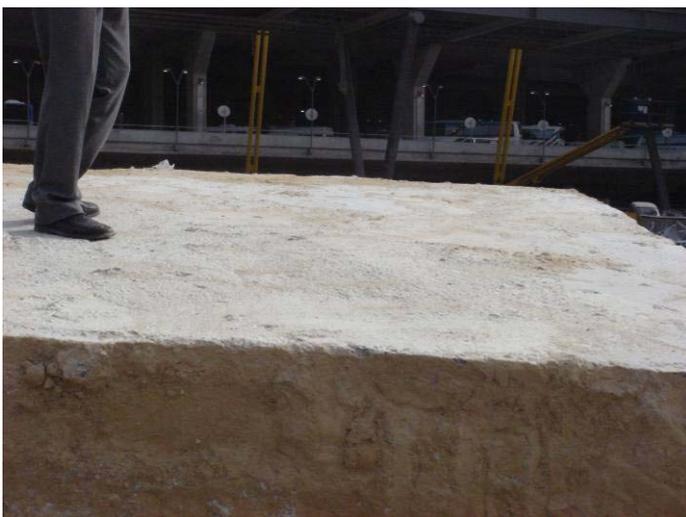
En cuanto a la cimentación se tenían dudas de que pudieran existir fisuras en su cara inferior, producidas por el incremento de cargas debidas al derrumbe de los forjados uno sobre otros (suma de carga estática más dinámica). Para levantar esta incertidumbre se decide desenterrar una zapatas y darle la vuelta para poder observar los posibles daños.

Tras realizar esta operación se descarta los daños en cimentación y se empieza a analizar la conexión de esta con los pilares, en las zonas en que estos han sido cortados a ras de solera.

Fig. 9. Izquierda: Cara Inferior de zapata.

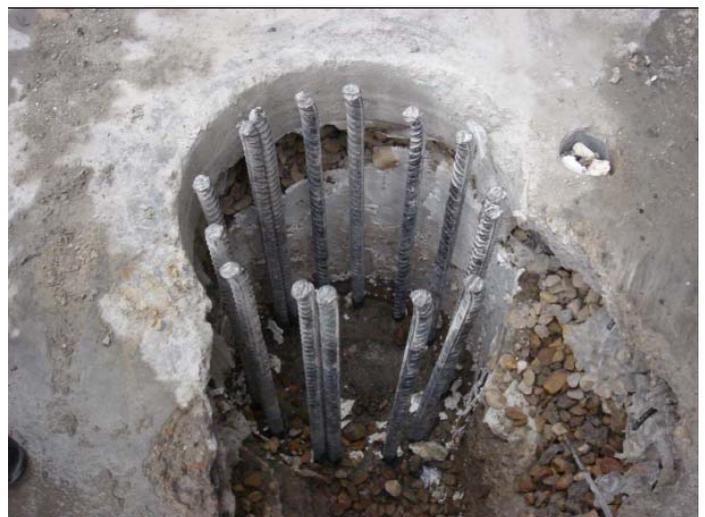
1. Pilares que se mantuvieron en pie y se han demolido manteniendo las esperas: Esta es una situación análoga a la del proyecto original.
2. Pilares de $\varnothing 50$ con esperas cortadas a ras de solera: En estos caso la zapata se encontraba 0.50 m de la cara superior de la solera.
3. Pilares de $\varnothing 60$ con esperas cortadas a ras de solera: Estos pilares son los más próximos a la junta de dilatación y están fuertemente armados, pero para darles mayor flexibilidad tienen la zapata a mayor profundidad, y tenemos por tanto 1.30 m desde cara superior de solera a cara superior de zapata.

Derecha. Estado de esperas de pilares cortados a nivel de solera

Para los casos 2 y 3, que son aproximadamente el 70 % de los pilares, se decide mejorar la calidad del hormigón a HA 60, para eliminar la existencia de armaduras comprimidas, de tal manera que podremos prescindir de la armadura dispuesta en el proyecto original como armadura de compresión, dimensionándose la armadura únicamente para los esfuerzos de flexión debidos a la retracción y a la temperatura, con el axil mínimo de cálculo

Con estos criterios, se ha procedido a dimensionar uno a uno el arranque de cada pilar cortado, ajustando la armadura necesaria que se unirá mediante manguitos a las esperas existentes. También se han dimensionado de forma individualizada la armadura necesaria en la cabeza del pilar y en el arranque del siguiente tramo, resultado en algunos casos condicionante. En estos casos, aunque se solapa en el arranque toda la armadura solo se colocaron manguitos en las barras que por dimensionamiento eran necesaria en el arranque, ya que existía un importante problema de espacio.

Adicionalmente, y por facilidad constructiva, se analizo la viabilidad de solapar las esperas existentes con las armaduras propias de los pilares, en una longitud de 50 cm, 130 cm según el caso, y sin necesidad de manguito; teniendo en cuenta la relación entre la armadura necesaria y la dispuesta.

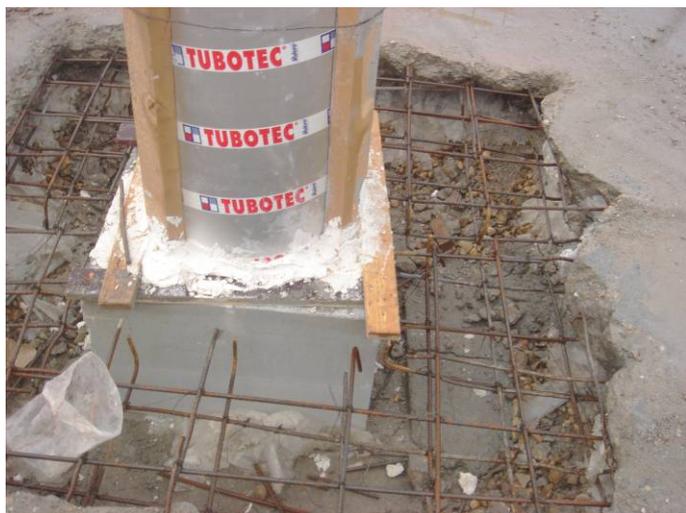
Estos plazos estaban fuertemente condicionados por la posibilidad de mantener la solera y la cimentación existente. Exteriormente la solera presentaba buen aspecto detectándose únicamente desperfectos superficiales en las zonas más próximas a la explosión.

Fig. 10. Izquierda: Reparación de la solera.

La solera y la cimentación de los pilares no se encontraban afectadas, por lo que se opto por una reparación de la primera mediante mortero y rexina y la conservación de la segunda.

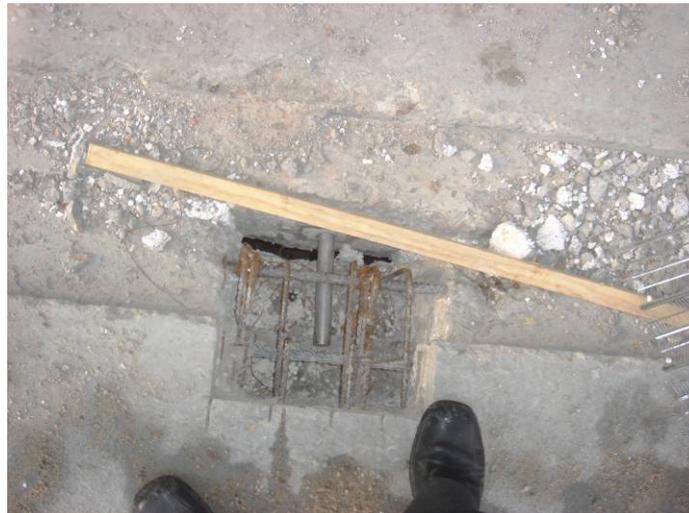
Derecha. Cajeadado para hormigonado en 2 fase de conectadores

Para la reposición de los conectadores de juntas de dilatación al centro de vano, se tuvo que tomar medidas especiales para evitar que un modulo cargara sobre el otro. Este tipo de juntas se dimensionan trabajando el forjado como ménsula y los conectadores solo funcionan para compatibilizar deformaciones entre los dos módulos. Por tanto, es necesario que los nuevos forjados tomen las deformaciones de peso propio y carga muerta antes de conectarlos con el otro módulo. Para ello se decido hormigón los forjados con un cajeadado para los conectadores que se hormigonarian en segunda fase una vez se ha deformado el forjado.
