MOLDURA DE CAL DE LOS ARCOS DE HERRADURA DEL ALJIBE DE LA CASA DE LAS VELETAS DE CÁCERES, ESPAÑA

LIME MOULDING ON HORSESHOE ARCHES ON THE "CASA DE LAS VELETAS" WATER TANK AT CÁCERES, SPAIN

R. Bustamante (1), M. Cabezas (2), V. Gibello (3)

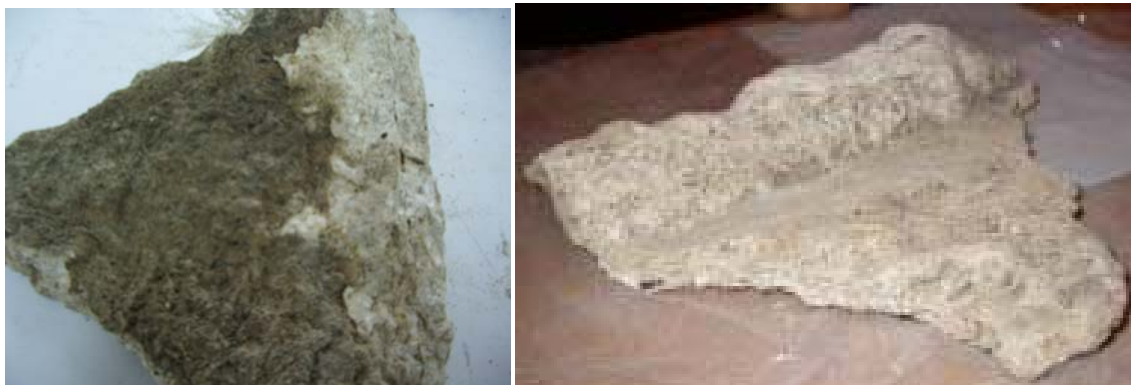
Las muestras 3, 3-A y 3B fueron tomadas de la enjuta que forma el arco de herradura 2 que se apoya sobre el pilar 2, entre las naves 1 y 2 (fig. 2). La muestra 3-A de 21cmx21cmx25cm, contenía una moldura también de cal (figs. 3 y 4), y está aplicada sobre una fábrica de ladrillos de 4 cm de grueso con juntas de mortero de cal de 2 cm de espesor. Presenta una baja dureza superficial (43,33 U Shore C) y un alto coeficiente de absorción de agua, 36,86 %, con una capa de tierra fuertemente adherida en el reverso.

Samples 3, 3A and 3B were taken from the spandrel formed by horseshoe arch 2, which rests on column 2 between naves 1 and 2 (Figure 2). Sample 3-A, measuring 21x21x25 cm, contained a moulding also made of lime (Figures 3 and 4) and attached to the 4-cm brick wall with 2-cm thick lime mortar joints. The moulding exhibited low surface hardness (43,33 Shore C units), a high water absorption coefficient (36,86 %) and a layer of soil tightly bound to the rear side.

Fig. 3: a) Cara posterior de la muestra, presencia de la capa terrosa en contacto con la fábrica de ladrillo. b) Cara vista de la muestra 3 A con media caña decorada a la izquierda de la muestra.

- a) Rear side of the sample, with layer of soil bound to the brick wall.
- b) Exposed side of sample 3 A, with decoration on the left side of the half round moulding

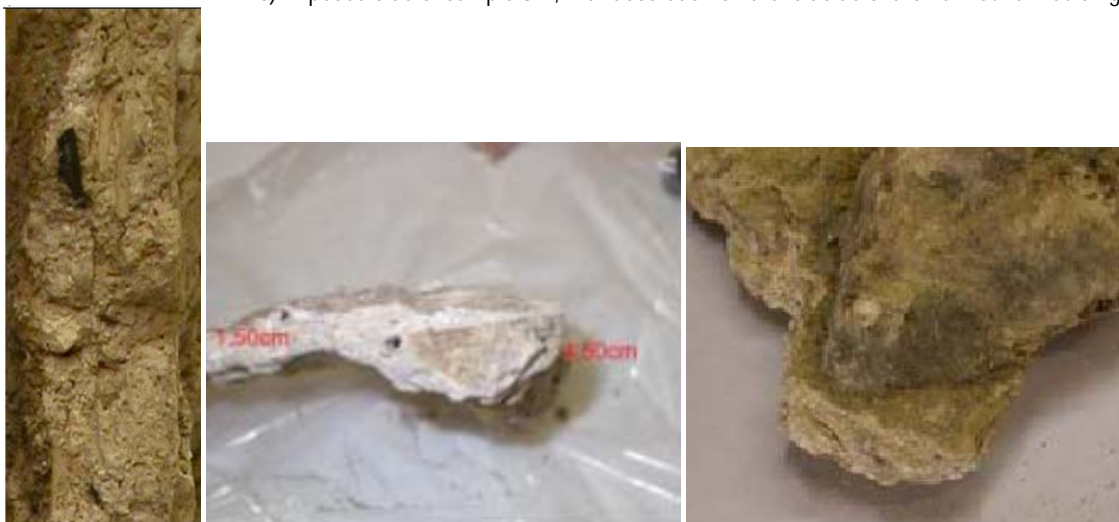
Fig. 4: a) Unión enlucido-moldura, presencia de formaciones laminares y nódulo de cenizas. b) Vista de la sección; c) Macrofotografía de la superposición de la media caña sobre el enlucido.

- a) Plaster-moulding bond, presence of layered formations and ash nodule.
- b) Cross-sectional view. c) Macrophotograph of the half-round mould attached to the plaster.

- capa terrosa marrón con presencia dominante de un carbonato cálcico junto con sílice, arcillas y óxidos de hierro (montmorillonita); es decir, el mortero de cal no está aplicado directamente sobre la fábrica de ladrillo, sino sobre arcilla, posiblemente con fines de impermeabilización (fig. 3 a),
- mortero liso, ejecutado en base a tres tongadas según el análisis microscópico, de espesor desigual que varía de 15 a 16 mm,
- interfase de contacto, sin haberse confirmado la presencia de elementos de adherencia (fig. 4 a), y
- media caña de superficie rugosa con posibles decoraciones, de 50 a 60 mm de ancho por 45 mm de espesor aplicada sobre el enlucido liso (fig. 4 b y 4c).

- brown soil-bearing layer, consisting predominantly of calcium carbonate, with silica, clay and iron oxides (montmorillonite); in other words, the lime mortar was not applied directly to the brick masonry, but to clay, possible as waterproofing (Figure 3 a),
- smooth mortar consisting, according to the microscopic analysis, of three 15- to 16-mm thick layers,
- interface, where the presence of bonding elements could not be confirmed (Figure 4 a), and
- possibly adorned, rough surface half-round mould, 50 to 60 mm wide by 45 mm thick, attached to the smooth plaster (Figures 4 b and 4c).

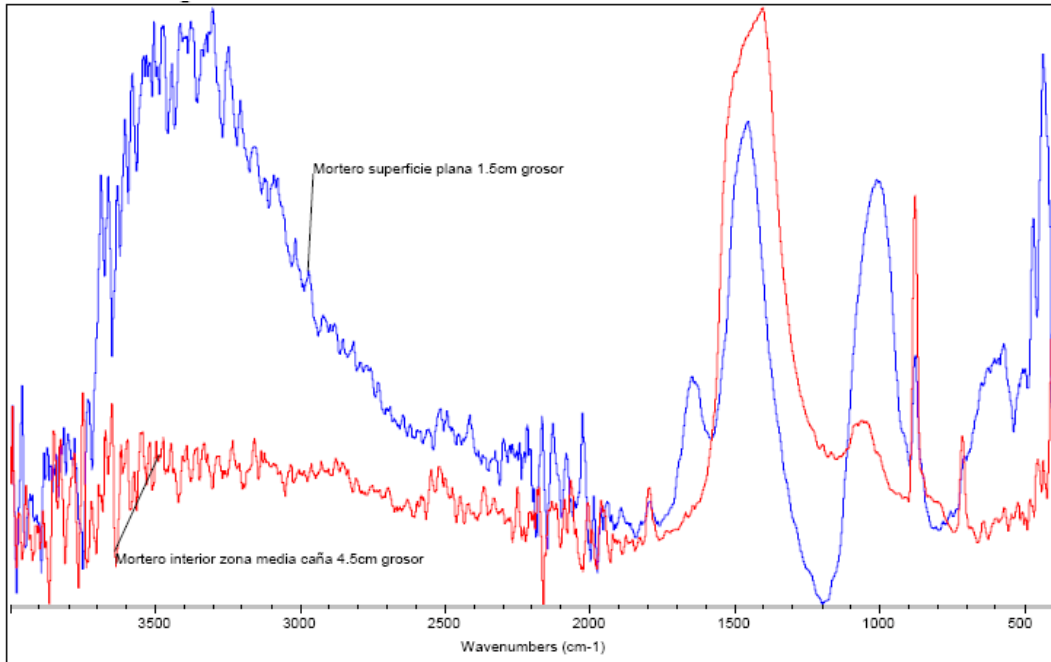
El espectro en color rojo de la fig. 5 es el del mortero de la moldura, toma obtenida del interior de la misma en la zona de la sección de 45 mm de espesor, que se corresponde totalmente con un patrón de carbonato cálcico. Igualmente, el espectro de color azul corresponde al mortero liso que corresponde a la sección de 15 mm de espesor.

The red line in Figure 5 is the spectrum for the moulding mortar, taken from the inner part of the 45-mm thick mould. Note that it concurs wholly with the pattern for calcium carbonate. Similarly, the blue spectrum corresponds to the smooth mortar, taken from a 15-mm thick sample.

The differences between the two lay in their clay content, which was higher in the smooth mortar, and the presence of substantial hydration due to the water absorbed (spectroscopic analysis was conducted after the physical tests with water had been run).

Fig. 5. Espectro de la moldura que se corresponde totalmente con un patrón de carbonato cálcico (rojo), y el mortero liso (azul).
Spectrum for the moulding (red), which concurs entirely with the pattern for calcium carbonate, and the smooth mortar (blue).

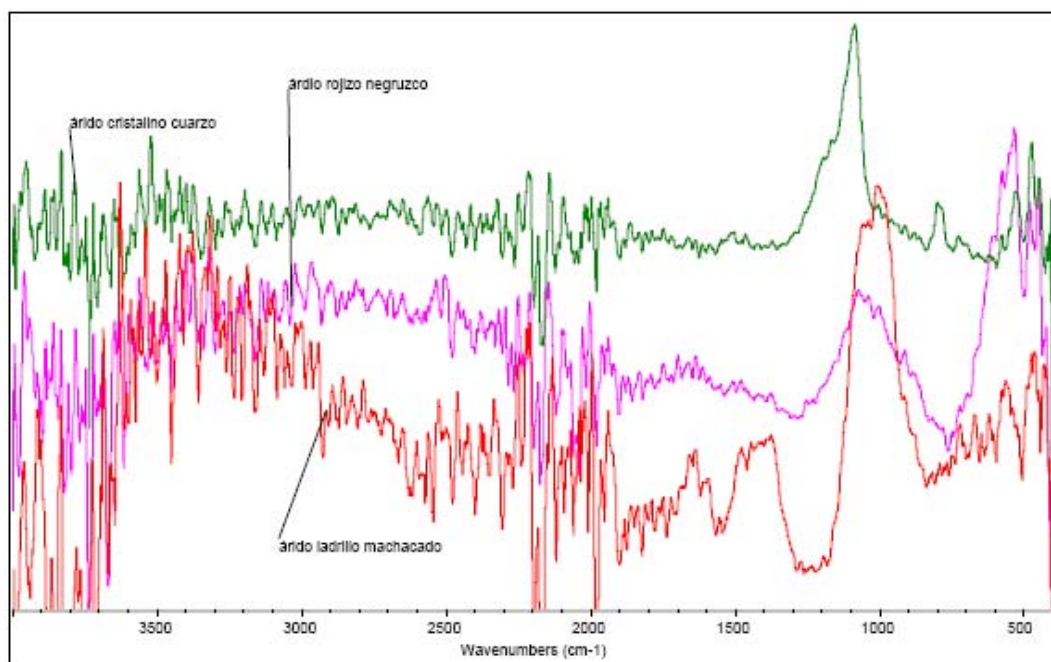
Figure 6 shows the spectra for the three main types of aggregate found in the smooth mortar:

- Well-formed, transparent crystalline pieces whose spectrum is indicative of quartz.
- Reddish and blackish particles. Two types of components prevail: iron and manganese oxide, and an aluminosilicate compound.

- Orange clusters. The spectrum denotes the presence of a clay compound containing potassium, magnesium and traces of iron aluminosilicates. In addition, the analysis identified iron oxides, the basis of the ochre pigment used in ancient mortars.

Fig. 6. Espectrografía de los áridos de la muestra analizada.
Spectrogram of the aggregate in the sample analyzed.

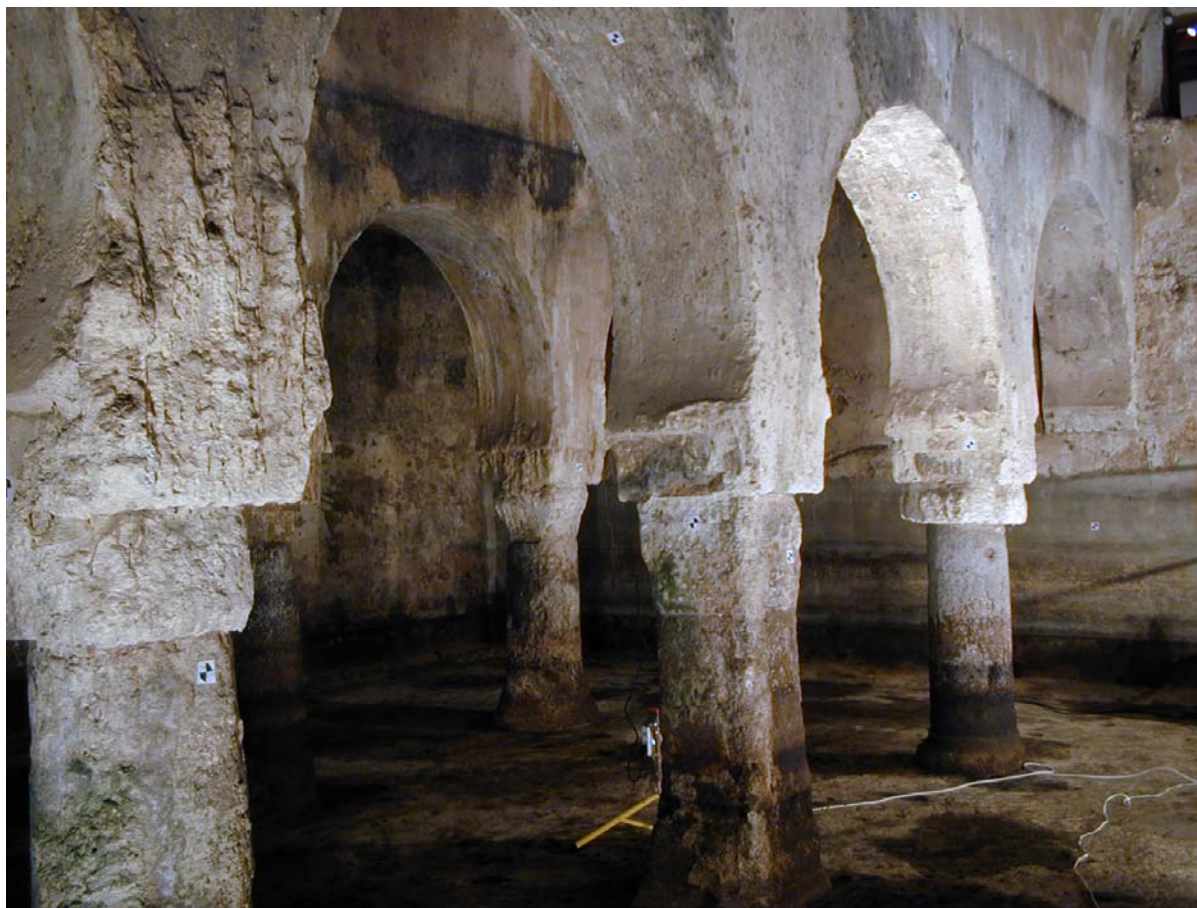
Fig. 7. Naves 3, 4 y 5. Superficies erosionadas con excoriaciones y manchas. Marcas de los niveles de sedimentación del agua en columnas y bóvedas. Costras en el pavimento. Naves 3, 4 and 5. Eroded, scaling, stained surfaces. Water marks on columns and vaults. Crust on the floor.

Al ser analizada dicha muestra se descartó que fuera pintada, pues se trataba de la misma pintura de color marrón (óxido de hierro) que reviste las bóvedas. Es una marca de sedimentación de los contenidos del agua almacenada, similar a la de las bases y fustes, que explicaría una de las causas que provocó la pérdida, es decir, que el nivel de agua cubrió los arcos de herradura, por abandono o por falta de mantenimiento (incluyendo el del aliviadero), en un lapso de tiempo no determinado que podría estar comprendido entre 1229 a 1477, del que se carecen noticias del aljibe.

The possibility that the colour of this mortar was the result of painting was ruled out, for the brown hue (iron oxide) was the same as found on the vaults. Like the marks found on plinths and shafts, the mark in question was the sediment left by the particles precipitating out of the water. This would provide evidence of one of the reasons that the moulding disappeared: i.e., of the rise in the water level to over the horseshoe arches due to abandonment or lack of maintenance (including the spillway) for an unknown period of time between 1229 and 1477, when there is a gap in the historical record.

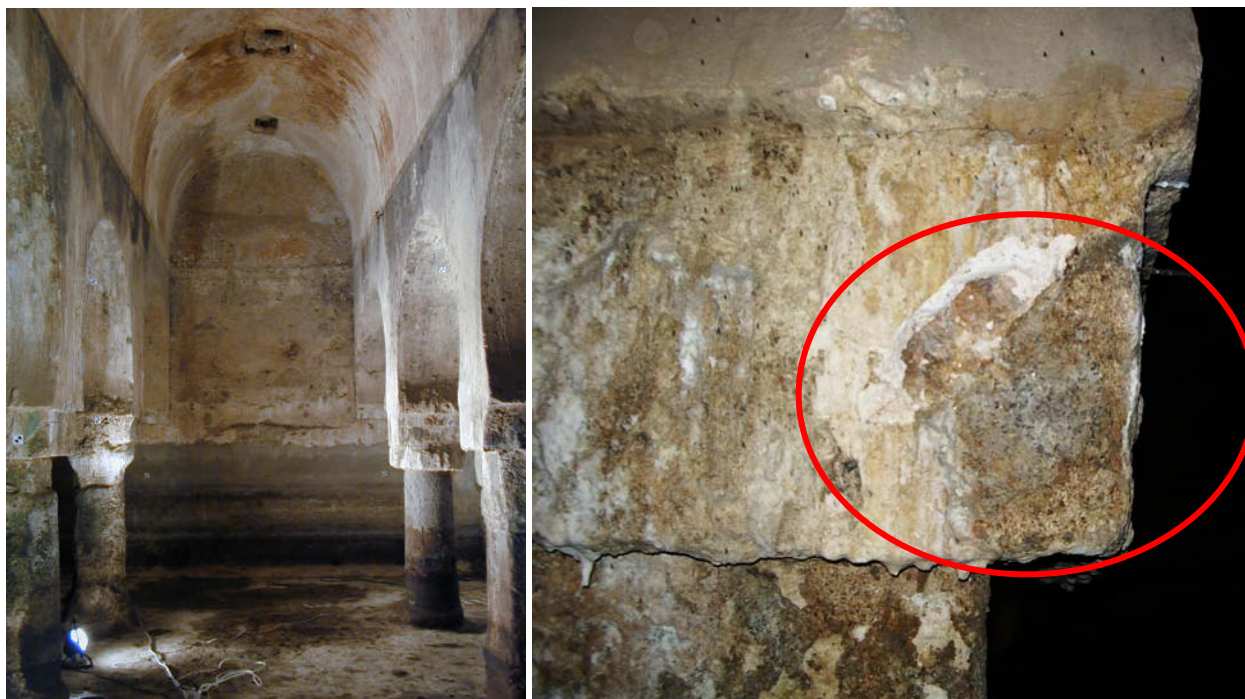
En cualquier caso, las molduras fueron hechas para ser contempladas, por lo que existe la posibilidad de que tuvo un uso diferente al de aljibe, tal vez un baño árabe como señalaba Ortí Belmonte. O que se habría previsto que el agua no debía superar la altura del fuste de las columnas de granito, 1,80 m, almacenando en este caso 250 m³ aproximadamente. Por lo tanto, cabe plantear la hipótesis de la causa de la desaparición de las molduras por erosión hídrica, que explicaría la presencia de superficies con surcos y rugosidades. Además de excoriaciones, huecos, manchas, etc., como se aprecia en la fig. 8.

Since the moulding would have been intended to be seen, the structure may have had some other initial use than as a water tank, perhaps as a bathhouse as suggested by Ortí Belmonte. Another possible explanation is that the water was not expected to rise above the granite column shafts, a height of around 1,80 m, for a storage capacity of about 250 m³. The mouldings may, then, have disappeared due to hydric erosion, which would explain the presence of their grooved, rough surfaces, as well as scaling, holes, stains and so on, as shown in figure 8.

Fig. 8: a) Lucernas en la bóveda. Manchas de óxido de hierro. b) Muestra tomada de cimacio sobre soporte de piedra caliza, con pequeñas estalactitas en el borde.
 a) Openings in the vault. Iron oxide stains. b) Sample of cymatium attached to limestone with small stalactites around the edges.

Por consiguiente, esta acción se habría sumado a la del ingreso de agua por las lucernas que carecen de bordes o goterones para controlar el ingreso del agua de lluvia, y cuyas manchas de escorrentías en las bóvedas llegan hasta el intradós de los arcos. Esta doble erosión hídrica habría afectado a los revestimientos y en particular a la interfase enlucido-moldura, por falta de una sólida adherencia.

This flooding would have been in addition to the inflow of water from the skylights that have no edging or dripstones to keep the incoming rainwater from wetting the plaster surfacing, as can be seen from the runoff stains that extend down to the arch intradoses. This dual hydric erosion would have affected the surfacing and in particular the plaster-moulding interface, due to its weak bond.

The moulding was found in one of the naves that is not underneath the courtyard, a circumstance that would have contributed to its conservation. The surfacing on the arches in the middle of the courtyard are more decayed (Figure 8c) and characterized by the presence of stalactites, scaling and a spongy structure, for they are even now exposed to rainwater runoff and the possible formation of brucite ($Mg(OH)_2$) as a result of water retention in the clay in the absence of the wetting-drying cycles normally found in building exteriors.
