ELEMENTOS CONSTRUCTIVOS Y DECORATIVOS DE FACHADA DE PIEDRA ARTIFICIAL

R. Bustamante*, J. Monjo

Departamento de Construcción y Tecnología Arquitectónicas, ETS de Arquitectura
Universidad Politécnica de Madrid
e-mail: rosa.bustamante@upm.es

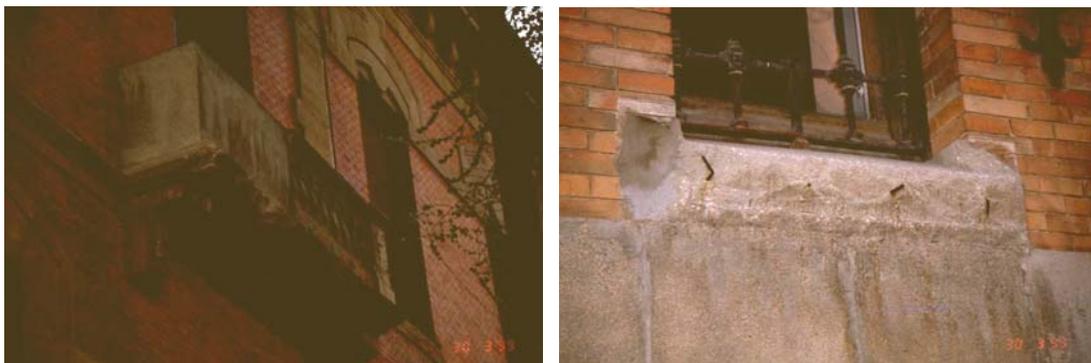
Fig. 4. Balcón volado parcialmente reparado Fig. 5. Vierteaguas parcialmente desprendido

En mayo de 1999 se llevó a cabo un estudio de dichos remates debido a numerosas roturas de los mismos, con fisuración y desmoronamiento de partes voladas, además de apertura de juntas constructivas entre ellas. Todos los remates están realizados con piezas prefabricadas de mortero de cemento portland, con una composición 1:4, y un árido de río, silíceo, de granulometría variable entre 1 mm y 3 mm.

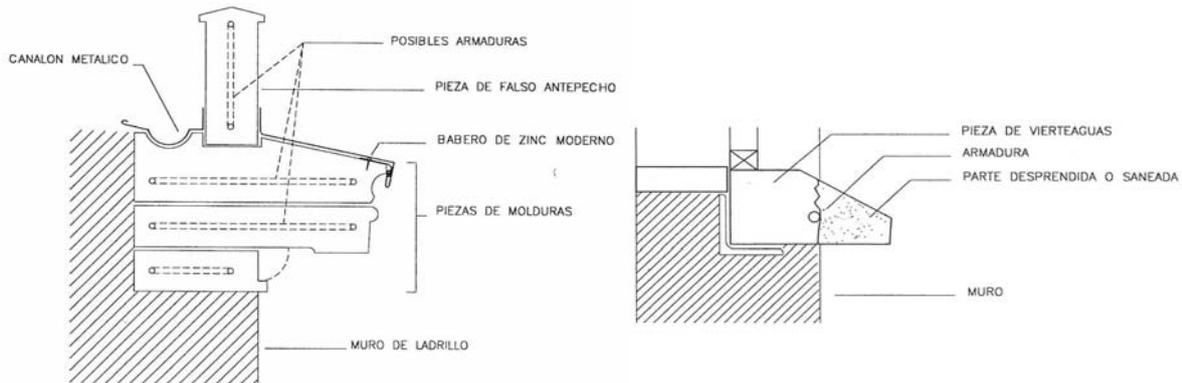
En todos los casos se trata de piezas macizas compuestas por varios elementos superpuestos, que se empotran en la fachada para conseguir su estabilidad (fig. 6). Todas las piezas están armadas, pero la armadura es muy irregular, compuesta de restos de cerrajería (fig. 5).

- La armadura irregular incorporada en las piezas facilita la apertura de fisuras en las mismas que permiten la entrada de agua y su helada, con la consiguiente meteorización y destrucción de las mismas. Es corriente el que aparezcan fisuras longitudinales en los elementos volados, como consecuencia de las armaduras en este sentido, que provocan el desmoronamiento de la parte volada de las mismas (fig. 7).
- Las cornisas y molduras horizontales no disponen de juntas de dilatación propias, ni siquiera respetan algunas juntas de los muros, lo que provoca su desplazamiento concentrado en las esquinas, con la consiguiente fisuración y posterior desprendimiento.

Fig. 6. Solución constructiva de las piezas de cornisa, empotradas y superpuestas
 Fig. 7. Desprendimiento de partes salientes como consecuencia de su fisuración longitudinal.

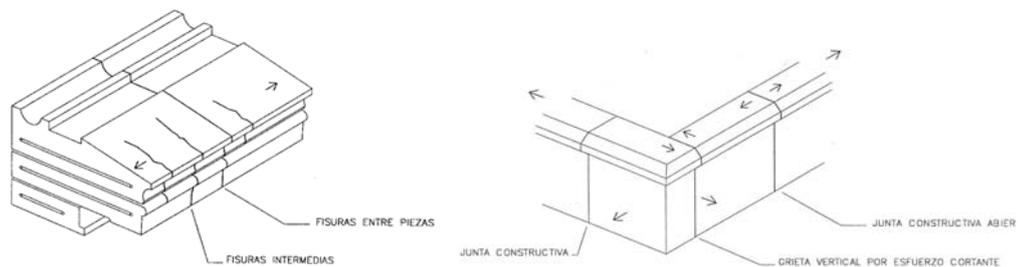
Fig. 8. Fisuras transversales por contracción y oxidación de armaduras.
 Fig. 9. Dilatación/contracción longitudinal de cornisa y apertura de juntas constructivas.

En las **molduras**, el armado es normalmente longitudinal y también provoca fisuración transversal cuando es de baja cuantía, así como fisuras longitudinales por hidroxidación del armado cuando queda próximo a la superficie.

Por otra parte, las molduras encontradas no presentaban ninguna junta de retracción propia, por lo que los movimientos por dilatación-contracción pueden ser importantes en fachadas de grandes dimensiones, repercutiendo especialmente en los extremos de la fachada, donde aparecen fisuras transversales que ayudan a su posible desprendimiento.

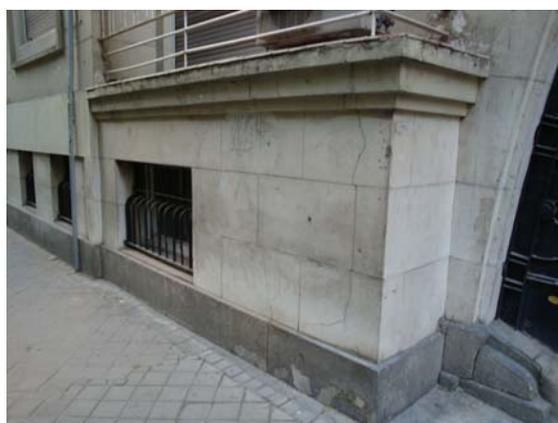
Fig. 10. Chapado de zócalo de piedra artificial. Fig. 11. Fisuras en chapado de piedra artificial

En los **chapados**, resulta frecuente un armado “en aspa”, que se puede considerar como pobre y que facilita la fisuración trasversal en el centro por la pobreza de armado en ese punto. Por otra parte, la colocación frecuente de las placas “a matajunta” acelera esa fisuración central como consecuencia de la retracción (figs. 11 y 16).

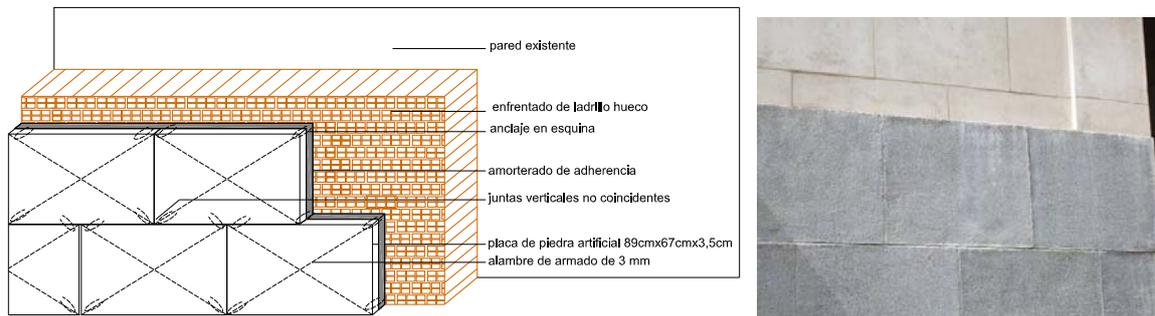
Fig. 15. Fases del chapado amorterado. Fig. 16. Zócalo (cejas) y chapado de piedra artificial

En los casos en que las horquillas no existen, o la continuidad del mortero del trasdós es deficiente, se producen desprendimiento de piezas, aunque sea un simple movimiento que provoca “cejas” aparentes entre ellas.
