COMITÉ NACIONAL ESPAÑOL DE GRANDES PRESAS

COMPORTAMIENTO OBSERVADO DURANTE EL LLENADO DE LA PRESA DE RIALB

RESUMEN: La presa de Rialb, situada en el cauce del río Segre, fue construida con hormigón compactado con rodillo. La altura máxima de la presa es de 101 m y la longitud de coronación es de unos 605 m. En 1999 se inició el llenado de la presa de Rialb de acuerdo con el Plan de Puesta en Carga. Transcurridos más de diez años desde que se iniciase la puesta en carga, el llenado de la presa de Rialb prácticamente se ha completado.

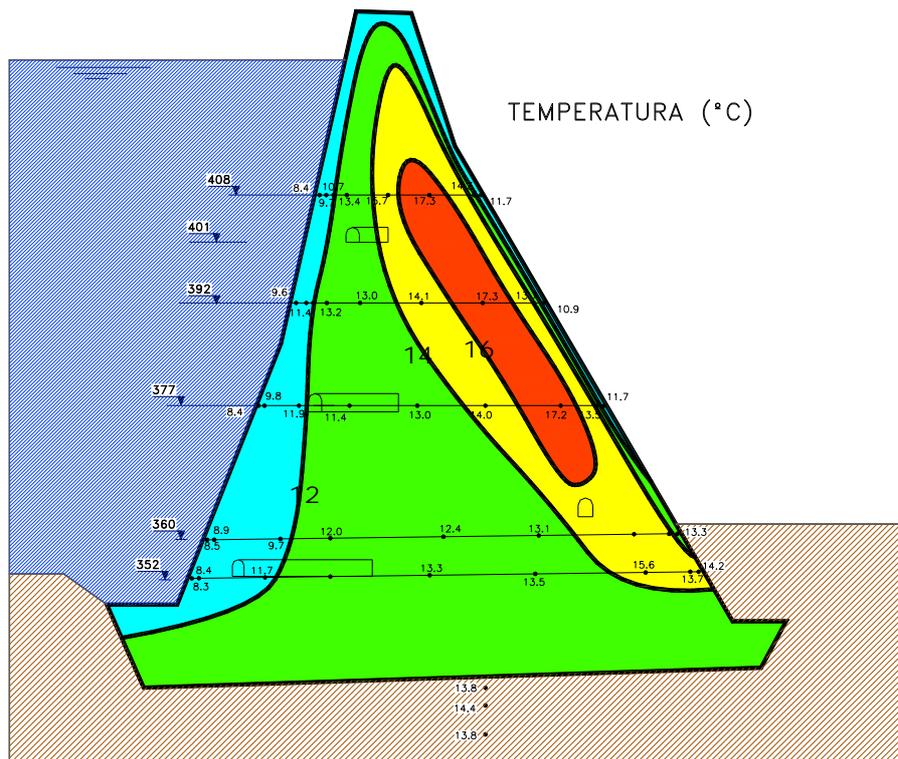
Figura nº 3. Alzado térmico correspondiente al bloque 2 (febrero 2010)

En la Figura nº 3 se muestra un alzado térmico correspondiente al bloque 2 en la actualidad (febrero 2010). En esa figura se puede apreciar que aún quedan zonas en el interior del cuerpo de presa con temperaturas superiores a los 16 °C y con descensos térmicos anuales del orden de 0.1 °C. Los gradientes térmicos y la variación estacional de la temperatura son mayores junto a los paramentos y la coronación.

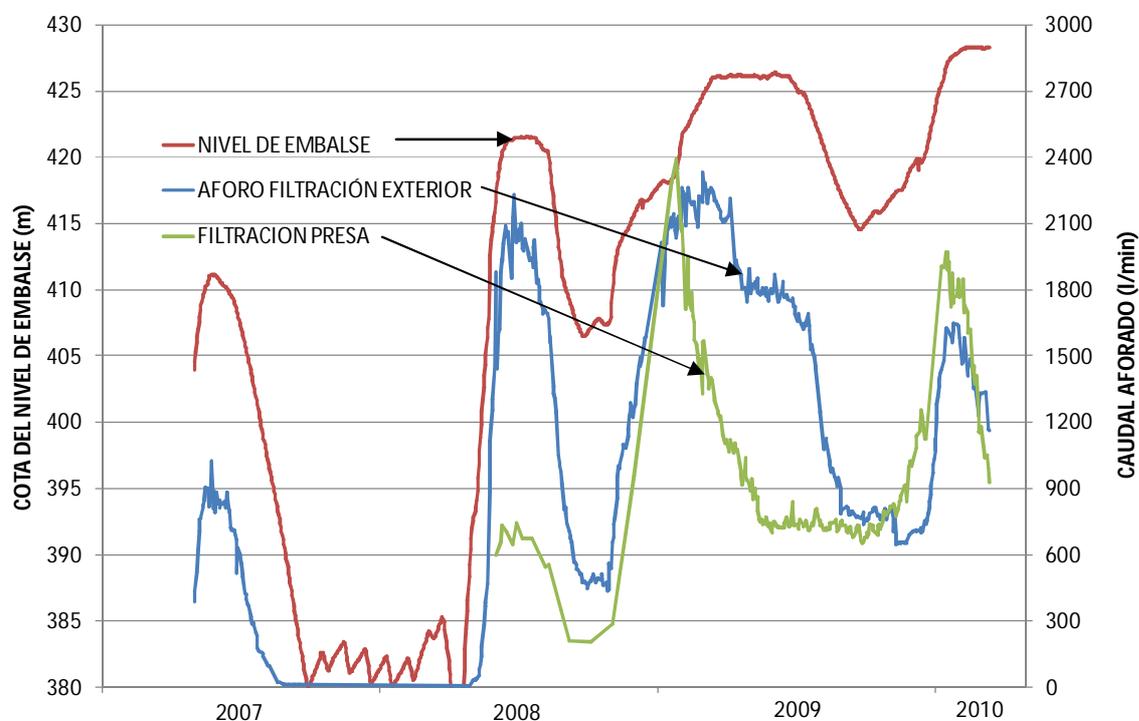
Figura nº 4. Nivel de embalse – filtración aforada

En enero de 2009, con el nivel de embalse aproximadamente a la cota +420, se registró el máximo aforo en el interior del cuerpo de presa, que resultó del orden de 40 l/s. Este valor corresponde a los aforos de las cunetas de las galerías donde se recoge la filtración que se desarrolla por el interior del cuerpo de presa y el caudal aportado por los drenes del cimiento.

Poco después, en los primeros días del mes de marzo de 2009, con el nivel de embalse a la cota +425, se obtuvo el máximo aforo de las filtraciones exteriores, que resultó también próximo a 40 l/s (~35 l/s ladera izquierda y ~5 l/s ladera derecha). En marzo de 2010, con el nivel de embalse ligeramente por encima de la cota +428, la filtración del cuerpo de presa resulta del orden de 15 l/s y la filtración exterior de unos 20 l/s.

En la Figura nº 4 se muestra la evolución de las filtraciones y el nivel de embalse.

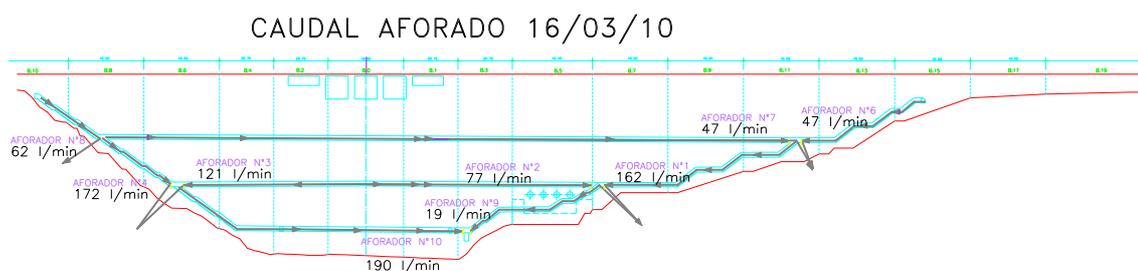
Figura nº 5. Aforos interior cuerpo de presa

El caudal aportado por los drenes del cimientado al total aforado en el interior del cuerpo de presa es reducido. La mayor parte del caudal proviene de filtraciones a través de fisuras, juntas y los propios drenes del cuerpo de presa.

En la Figura nº 5 se muestra un alzado de la presa con los puntos de aforo de los caudales filtrados y los valores aforados el día 16 de marzo de 2010. Ese día el nivel de embalse se encontraba a la cota + 428.3, la más alta alcanzada hasta el momento y la suma de los caudales aforados en el interior de la presa fue del orden de 900 l/min. No se observa una zona clara donde se concentren las filtraciones.

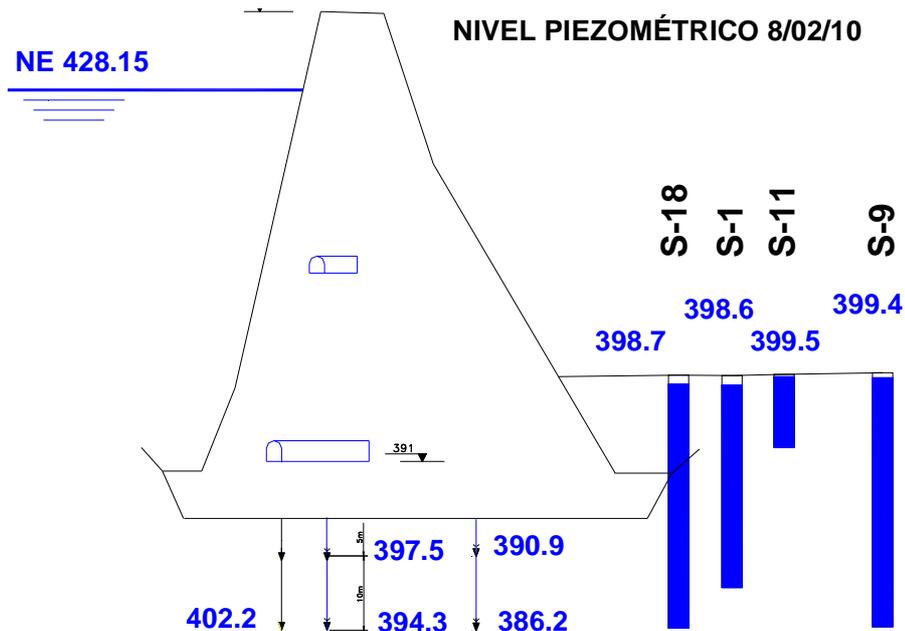
Figura nº 6. Nivel piezométrico bloque 11 (febrero 2010)

En la Figura nº 6 se muestran los niveles piezométricos en febrero de 2010 en el bloque 11. Al interpretar los registros obtenidos con los piezómetros del cimientado debe considerarse que algunos equipos se han instalado en niveles areniscosos y otros en niveles margosos. En la Figura nº 6 se observa que el nivel piezométrico en la ladera resulta mayor que en la cimentación del bloque en la zona próxima al pie de aguas abajo. Las subpresiones en este bloque, y en algún otro de la margen izquierda, resultan algo superiores a las que deberían producirse en una situación normal de explotación.

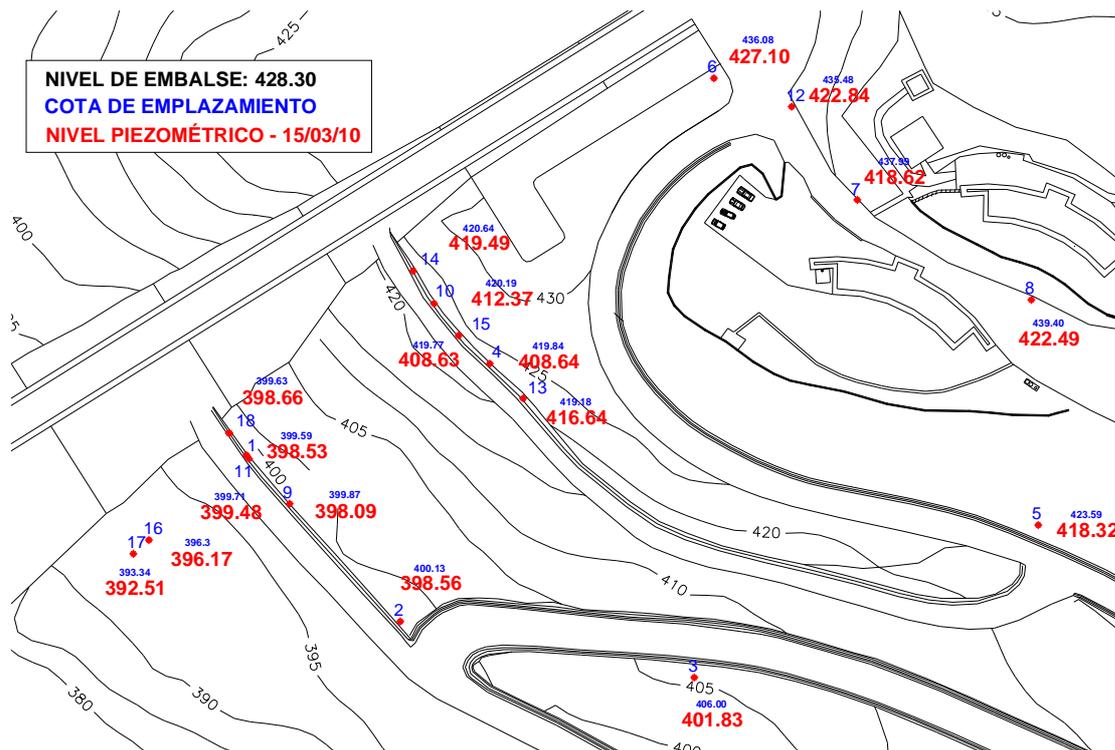
Figura nº 7. Planta con nivel piezométrico - ladera izquierda

En la Figura nº 7 se muestra una planta con el nivel piezométrico medido en marzo de 2010 en los piezómetros abiertos instalados en la ladera izquierda. En esa fecha el nivel de embalse se encontraba a la cota +428.3. En esta figura se ha incluido la cota de emplazamiento de cada piezómetro. Los piezómetros se han dispuesto en torno a las cotas +400, +420 y +436.

En la parte baja de la ladera a la presa se produce una surgencia difusa del agua. A la cota +420 el piezómetro más próximo al paramento presenta un nivel piezométrico claramente superior a los del resto de piezómetros dispuestos a esta cota. A la cota +436 el piezómetro S-6 presenta un nivel piezométrico próximo al nivel de embalse. La filtración podría concentrarse en la zona del estribo donde la roca se ha observado que se encuentra más fracturada y canalizarse a través del relleno dispuesto sobre el tacón del pie de presa.

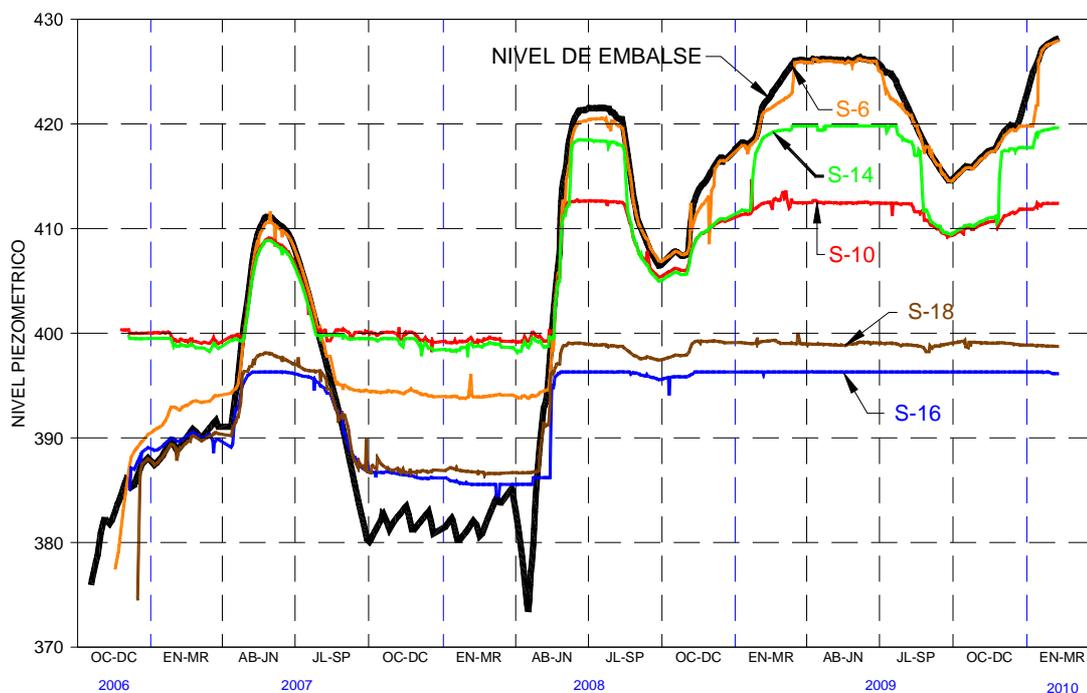
Figura nº 8. Evolución del nivel piezométrico en la ladera izquierda

En la Figura nº 8 se muestra la evolución del nivel piezométrico registrado en los piezómetros instalados a diferentes cotas en la ladera izquierda. En esta figura se puede apreciar lo siguiente:

- El nivel piezométrico está relacionado con la presencia de los niveles areniscos. Cuando el nivel de embalse se sitúa por debajo de la cota 385 los niveles piezométricos en la ladera son superiores al nivel de embalse. En esta situación los niveles piezométricos se sitúan en torno a las cotas 385, 395 y 400. Estas cotas podrían corresponder a la parte inferior de diferentes niveles de arenisca.

- Los piezómetros S-16 y S-18 (con cota de boca 396 y 400 respectivamente) presentan respuesta a la subida del nivel de embalse cuando se supera la cota 385 y surgencia de agua cuando el nivel de embalse supera la cota 410.

- Aproximadamente a la cota 420 se encuentran los piezómetros S-14 (junto al paramento) y S-10 (situado a unos 20 m del paramento). La respuesta en estos piezómetros es similar cuando el nivel de embalse no supera la cota 418. Cuando supera esa cota el nivel piezométrico medido en el piezómetro más próximo a la presa es varios metros superior (prácticamente se produce surgencia de agua en el piezómetro S-14). Es posible que el agua circule desde la parte alta de la ladera por el relleno dispuesto sobre el tacón de pie de presa donde se ha instalado el piezómetro S-14 y no afectaría, por tanto, al piezómetro S-10.

- El piezómetro S-6 responde prácticamente sin desfase ni reducción a la subida del nivel de embalse cuando éste supera la cota +395. En este punto se mide, desde que se inició el control, el nivel piezométrico más alto en la ladera. En esta zona, al realizar los trabajos correspondientes a la pantalla de impermeabilización, se han observado comunicaciones con el embalse y se han registrado las mayores admisiones al inyectar.

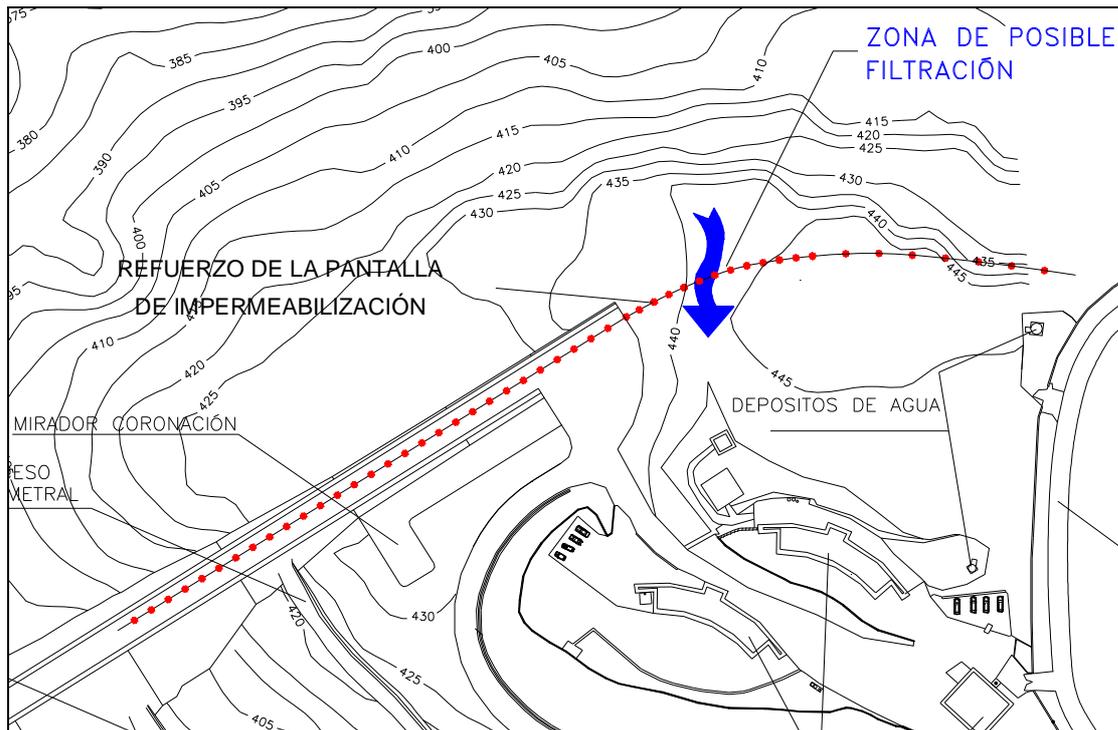
Figura nº 9. Refuerzo de la pantalla de impermeabilización

Durante la construcción de la presa, al realizar el tratamiento correspondiente a la pantalla de impermeabilización en la zona del estribo izquierdo, se observó que las admisiones eran elevadas en esa zona (hasta 500 kg/ml de consumo medio de lechada de cemento en algunos tramos en distintos taladros). En la perforación de los taladros se producía la pérdida del agua de perforación en esta zona de roca más fracturada.

Desde que se advirtieron las filtraciones en la ladera izquierda, durante las primeras fases de llenado, se han venido realizando trabajos de refuerzo de la pantalla de impermeabilización en la zona más próxima al estribo izquierdo desde la coronación de la presa e incluso se ha ampliado el tratamiento fuera de la presa en prolongación con la misma. Debido a la morfología que presenta la ladera izquierda y al estado de la roca (más diaclasada) se consideraba que parte de la filtración podría producirse a través de la ladera más allá de donde termina la presa. En la Figura nº 9 se muestra la zona de refuerzo de la pantalla de impermeabilización.

En la última campaña de inyecciones se han efectuado algunos taladros en coronación de la presa por delante del piezómetro S-6. Al efectuar la perforación de estos taladros se apreciaron comunicaciones directas con el embalse. En algún taladro aislado, a pesar de haberse realizado varias fases de tratamiento (la separación entre taladros es reducida) se han registrado admisiones de lechada de cemento superiores a 500 kg/ml entre las cotas 395 y 420. Las mezclas de inyección se espesaban e incluso se inyectaba mortero en función de las admisiones registradas y de las presiones de cierre alcanzadas.

Desde el año 2004 el Parque de Maquinaria del Ministerio de Medio Ambiente ha venido realizando los trabajos de refuerzo de la pantalla de impermeabilización que aún continúan.

Está previsto continuar con las actuaciones encaminadas a reducir las filtraciones. Los trabajos a realizar corresponderían al refuerzo de la pantalla de impermeabilización, inyección de las juntas de la presa, inyección de fisuras y zonas de filtración en el cuerpo de presa. También se prevé continuar con la rehabilitación del drenaje, tanto del cuerpo de presa como del cimiento.
