Patología de los materiales y elementos constructivos

REHABILITACIÓN DE MOLDURAS HUECAS DE PIEDRA ARTIFICIAL

Rosa Bustamante Montoro

Juan Monjo Carrió

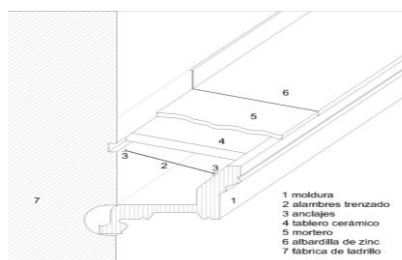
La ejecución de dichas molduras se realizaba empotrando las piezas por su parte inferior a la propia fachada y anclándolas con alambre trenzado por su parte superior (Fig. 1). A continuación se cubrían mediante un tablero de rasillas, sencillo o doble, que se

Figura 1: Moldura hueca con su anclaje

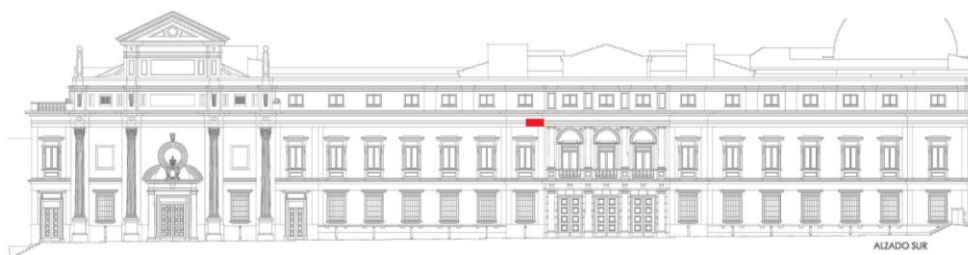
Figura 3: La fachada principal del Senado (indicación de cala en moldura)

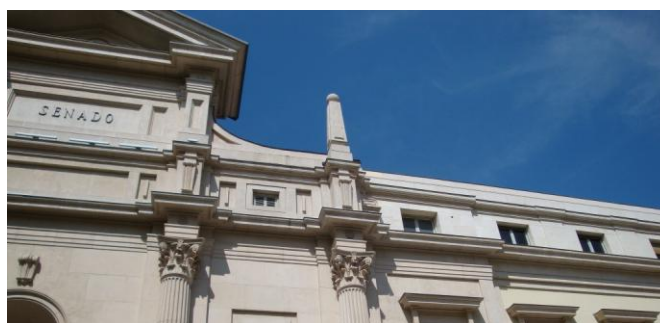
Figura 4: Esquemas de cuatro tipos de molduras identificadas

-Moldura corrida inferior. Es la más empleada incluso doblando por las fachadas adyacentes, Este y Oeste. Se incorporó a la fachada en la reforma de 1951. Tiene un vuelo de 51 cm. Está anclada a la pared de fábrica con los consabidos alambres trenzados.

-Moldura corrida superior. Constituye el remate superior y sólo la encontramos en el lado derecho del frontón del Salón de Sesiones, doblando por la fachada Este. Se debió incorporar en 1968 al construir la tercera planta del edificio principal. Tiene un vuelo de 24 cm. Está anclada a la pared de fábrica también con los consabidos alambres trenzados.

-Moldura inferior del frontón. Está retranqueada en su parte central. Se incorporó en 1951. Tiene un vuelo de 81 cm. Está anclada a unos pescantes de IPN metálicas empotradas en la pared de fábrica, también mediante alambres trenzados.

-Moldura superior del frontón. Tiene una disposición inclinada para formar el triángulo correspondiente. Se incorporó en 1951. Tiene un vuelo de 157 cm. Está anclada a unos pescantes prefabricados de hormigón empotrados en la pared de fábrica, mediante alambres trenzados que se sujetan a los mismos.

4.0: Vista general de la fachada con los 4 tipos de cornisa

4.1: Moldura
corrida inferior4.2: Moldura
corrida superior4.3: Moldura inferior
del frontón4.4: Moldura superior
del frontón

- La moldura corrida inferior se ancla con dos varillas de $\varnothing=6\text{mm}$.
- La moldura corrida superior se ancla con una varilla de $\varnothing=8\text{mm}$.
- La moldura inferior del frontón se ancla con cuatro varillas de $\varnothing=8\text{mm}$, dos desde la cara inferior y otras dos desde el frente.
- La moldura superior del frontón se ancla con cuatro varillas de $\varnothing=10\text{mm}$, dos desde la cara inferior, directamente al muro soporte, y otras dos desde el frente, sujetas a los pescantes de hormigón.

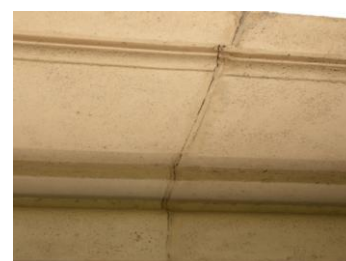
- En las molduras corridas se detectaron aberturas de las juntas constructivas entre ellas, con pérdida del mortero de rejuntado. Ello se debe, probablemente, a las variaciones dimensionales de las piezas por los cambios de humedad y temperatura. Al contraerse, se abren las juntas y al dilatar introducen el peligro de provocar esfuerzos cortantes en las diferentes piezas, especialmente en las esquinas. Ésta debe ser la causa directa del desprendimiento de la esquina Oeste que provocó el inicio del estudio.

5.3: Abertura de juntas
entre piezas

del conjunto de cada una de las molduras, dada su longitud. Consideramos que esta abertura indica la necesidad de introducir juntas de dilatación en dichas molduras para reducir las variaciones dimensionales por causas higrotérmicas, y absorber parte de las mismas. Por esta razón se decidió convertir las juntas abiertas en juntas de dilatación y abrir nuevas en los casos en que existieran tramos de longitud superior a los 4 m sin juntas abiertas. (Fig. 7)

Para ello se procedió al saneado de las juntas a reparar, eliminando los restos del mortero de juntas inicial, y su posterior sellado con mástic elastómero de silicona neutra de color similar al mortero de las piezas.

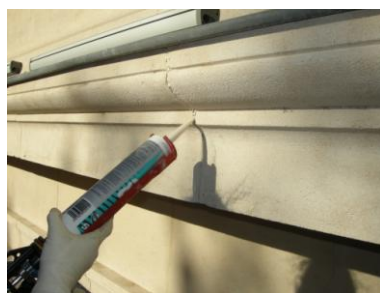
7.2: Sellado de junta de dilatación

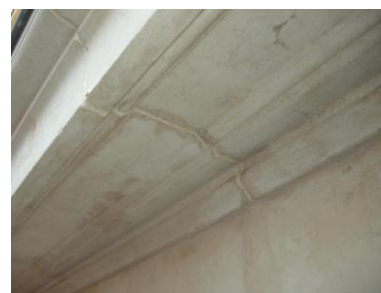
7.3: Junta sellada
