## Evaluación de la madera estructural para la rehabilitación de las Naves Cros (Valencia, España) por medio de diferentes técnicas no destructivas

### RESUMEN

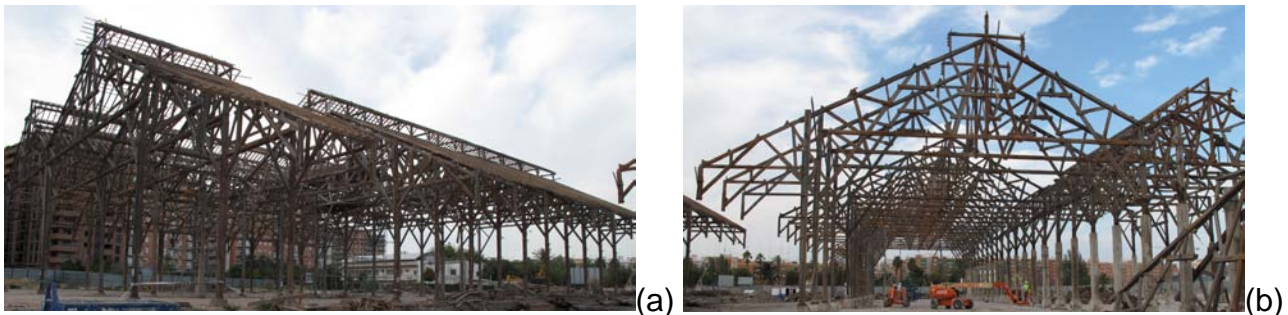
Fig. 2 a) Vista de la nave que permanece (Nave 1), b) Vista de la nave que se demuele (Nave 2)

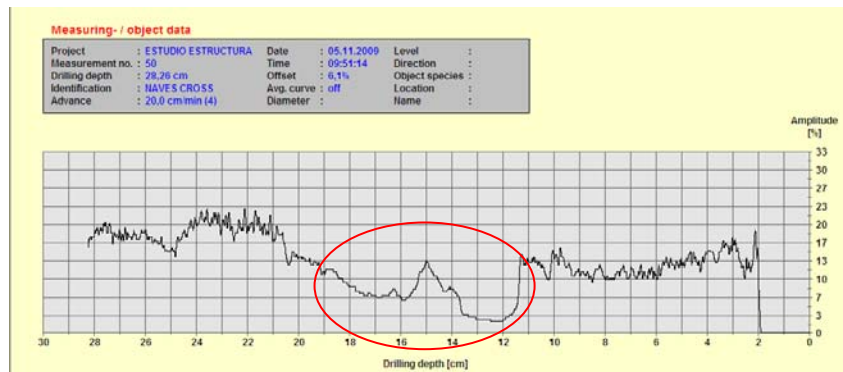
Fig 6. Nudo D de la Cercha 12 de la Nave 1 donde se aprecia una bajada de la grafica entre los 11,5 y 14 cm desde el origen que continua entre los 15 y 17 cm lo que significa la existencia de una pudrición entre los 11,5 y 17 cm.

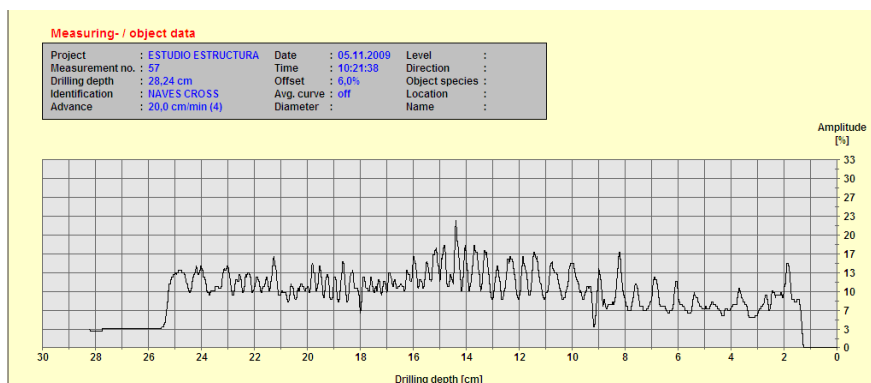
Fig 7. En este caso se trata del nudo AA de la cercha 12, de la Nave 1. Se trata de un nudo compuesto de tres piezas completamente sano. La primera pieza va de los 1,3 a los 9,2 cm, este es el punto más bajo de la gráfica. La segunda piezas es desde los 9,2 a los 18 cm, segundo punto más bajo de la gráfica; y la tercera pieza va de los 18 a los 25,5 cm.

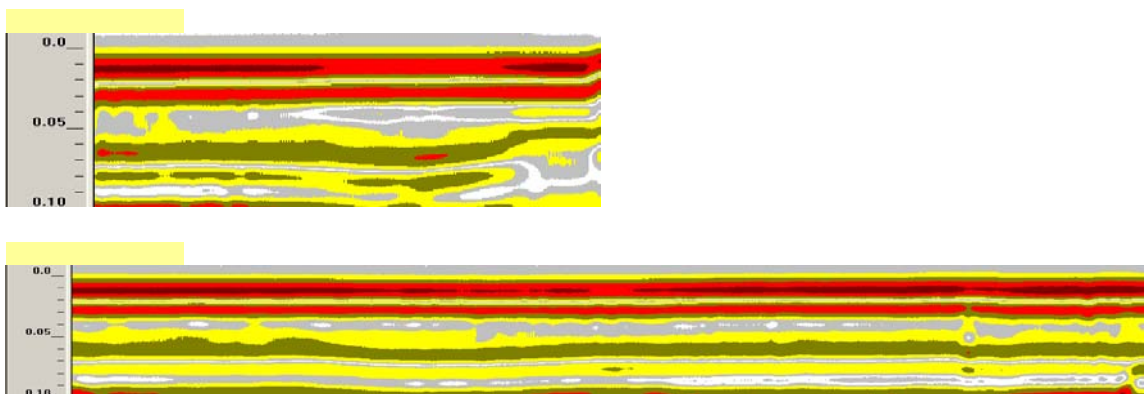
6º Tras el diagnóstico de los radagramas se aprecia una notable uniformidad con nudos pequeños y poco numerosos. Nula presencia de elementos anómalos en el interior de las piezas estudiadas.

Fig. 8.-Radargramas correspondientes al tramo P-9

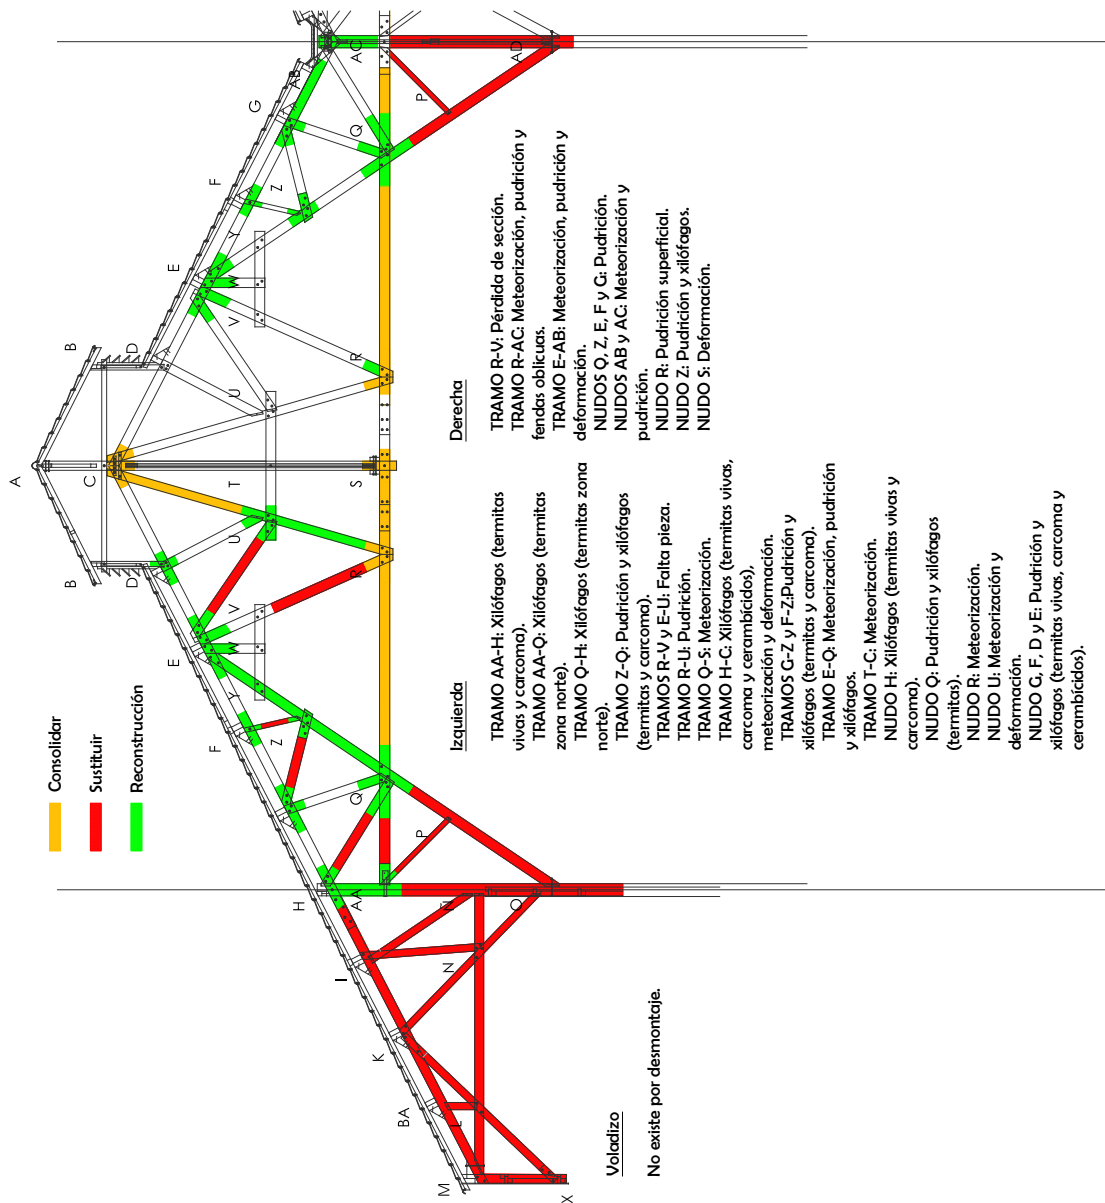
Fig. 9. Representación de las actuaciones a llevar a cabo en la cercha de la Nave 2 fila P6, tras el análisis de los ensayos realizados

A partir de aquí se procedió al estudio de todas y cada una de las cerchas iniciándose el mismo por la Nave 2. Los resultados obtenidos por cada una de las técnicas en toda la estructura se resumió de forma gráfica. En estos gráficos se detalla cada una de las patologías detectadas y tras el análisis de éstas se indica la mejor actuación posible. Como ejemplo se muestra en el figura 9 la cercha de la fila P6 de la Nave 2.
