Comportamiento de las fábricas no estructurales en el terremoto de Lorca

LUTZ HERMANNNS, ALBERTO FRAILE DE LERMA, ENRIQUE ALARCÓN ÁLVAREZ & RAMÓN ÁLVAREZ CABAL

Behavior of non-structural masonry in the Lorca earthquake

Hermanns, L., Fraile, A., Alarcón, E., Álvarez, R. (2012). Comportamiento de las fábricas no estructurales en el terremoto de Lorca. *Física de la Tierra*, Vol. 24, 315-341.

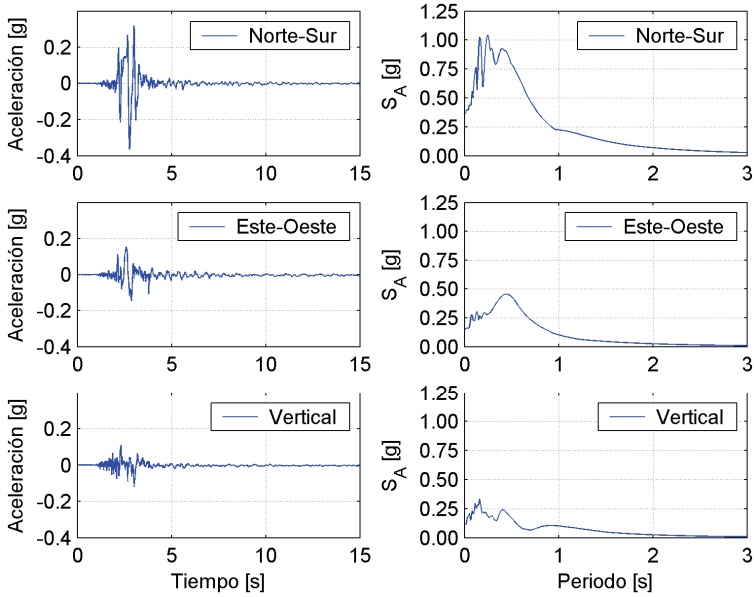
Figura 2

La imagen de la ciudad de Lorca inmediatamente tras el terremoto de mayo de 2011 no era la de los edificios colapsados que cabría esperar de una sollicitación que excedía ampliamente las previsiones normativas. De hecho, durante el terremoto únicamente se produjo el colapso de un edificio, un bloque de viviendas de construcción reciente.

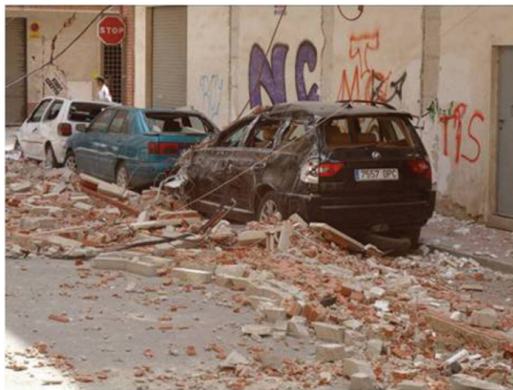
Figura 3

No obstante, las calles de la ciudad presentaban tras el terremoto el aspecto que intenta reflejar la Figura 3. En las aceras, sobre los automóviles y dispersos en la calzada aparecían restos de albañilería, en ocasiones paños enteros de fachadas, parapetos y todo tipo de cascotes. De hecho, fue precisamente la caída de estos elementos la que provocó la mayoría de los daños a personas.

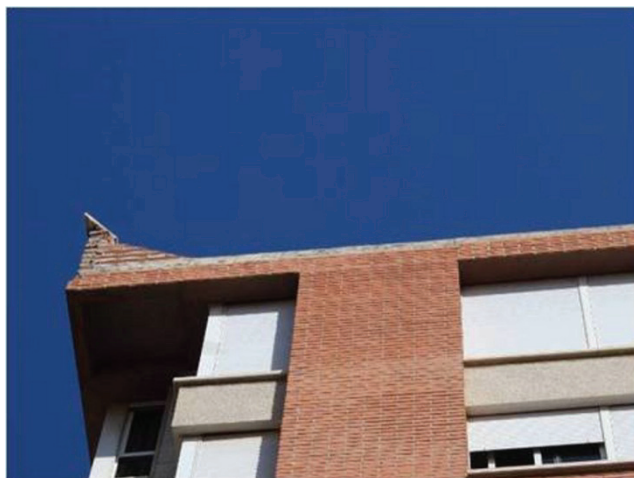
Figura 4

1. Los parapetos, chimeneas, y en menor medida, algunos paños de fachada de las plantas más altas parecían haber fallado a flexión ante fuerzas normales a su plano. Como la capacidad de las fábricas ante acciones de flexión no es comparable a la de la estructura no se produce interacción alguna con ésta. Las fábricas se comportan en este sentido como elementos pasivos sujetos a la acción del terremoto amplificada en función de su posición en la estructura. Entre otros aspectos se trata en la guía práctica (FEMA, 2011). (Figura 4)

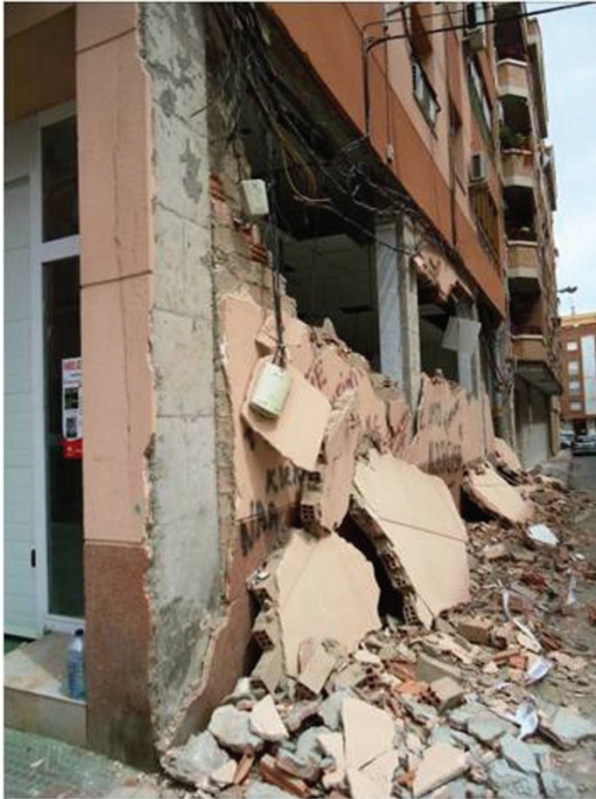
Figura 5

2. En el extremo opuesto, muchos paneles de fábrica en las plantas más bajas parecían haber colapsado ante el efecto de las acciones en su plano, desplazamientos de la estructura que los confina, y en algunos casos, impactos entre edificios separados por juntas de insuficiente abertura. En este caso el cálculo más elemental permite demostrar que la rigidez de la fábrica es comparable a la de la estructura, cuya respuesta condiciona. En este sentido las fábricas constituyen elementos activos que interaccionan con la estructura. (Figura 5)

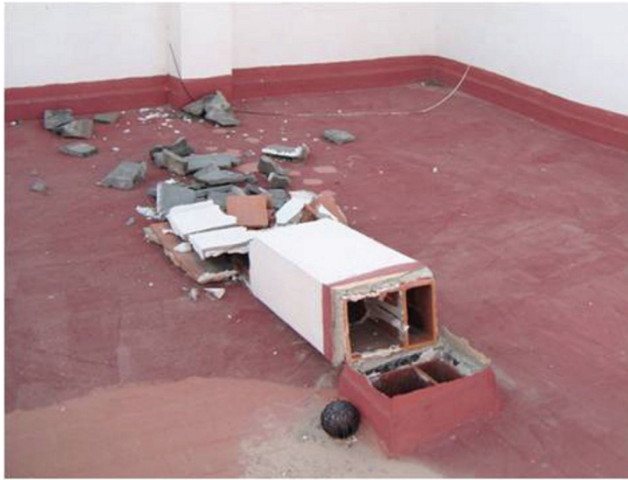
Figura 7

Como generalización elemental del planteamiento descrito se dibujan (Figura 6b) los espectros correspondientes al registro del sismo en superficie y al integrado a la altura de la azotea del edificio tipo descrito en el párrafo anterior. Se observa la importancia de la amplificación inducida por el propio edificio, amplificación que justifica la gran cantidad de daños en los elementos situados en las cubiertas (Figura 7).

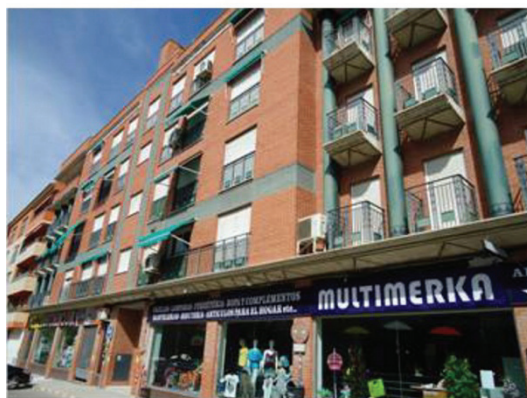
a)

3. Efectos de “planta blanda” causados por la diferencia entre los cerramientos comerciales de las plantas bajas, normalmente más ligeros, y los de

las plantas destinadas a viviendas, formados por paneles de fábrica de gran rigidez (Figura 8a).

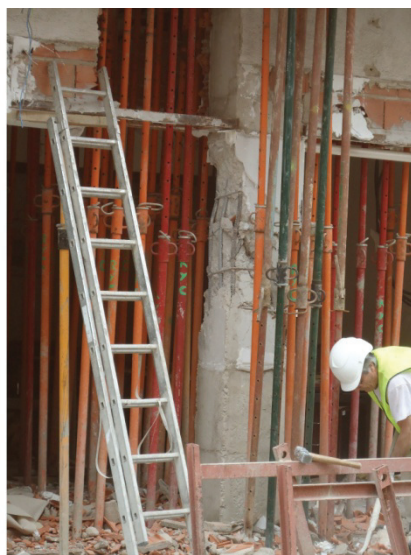
b)

4. Existencia de “pilares cautivos” (Figura 8b), pilares cuyo desplazamiento horizontal queda coartado parcialmente por los cerramientos, reduciendo su altura libre.
5. Concentración de los esfuerzos en los pilares que encierran recuadros aislados de fábrica (Figura 9), concentración relativa a la distribución de cortantes obtenida en los cálculos de proyecto, en los que habitualmente no se considera la existencia de estos rellenos. Se trata de una situación frecuente en cierto tipo de edificios residenciales, en los que la planta baja no presenta más cerramientos que los correspondientes a los núcleos de escaleras y ascensores, limitándose por tanto a uno o dos vanos en cada dirección.

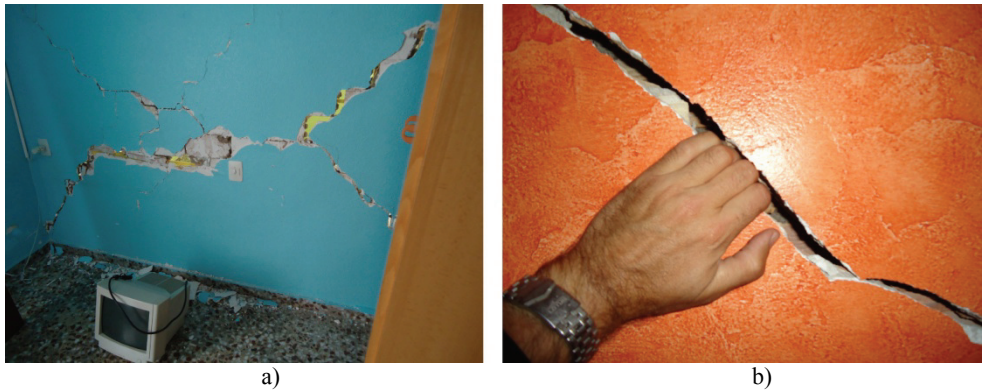
Figura 12

Lo anterior justifica la amplitud de los daños observados en los cerramientos y particiones (Figura 12).

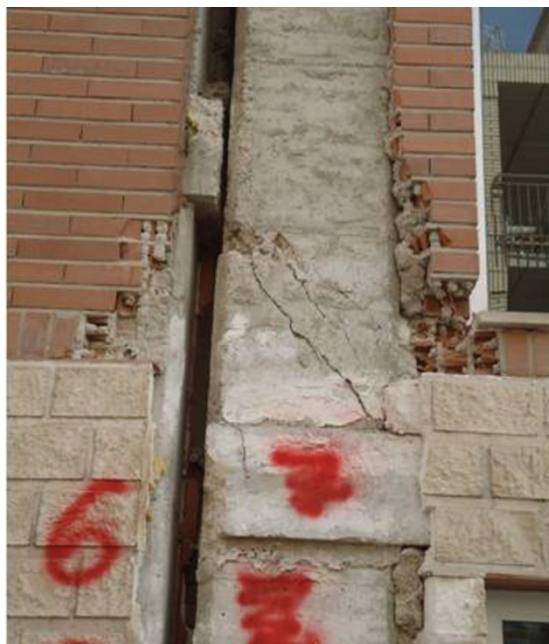
Figura 14

Consecuencia igualmente de este efecto de planta blanda es la frecuencia con la que se observan impactos entre edificios aledaños y, especialmente, el que tales impactos se aprecien en los niveles inferiores (Figura 14).

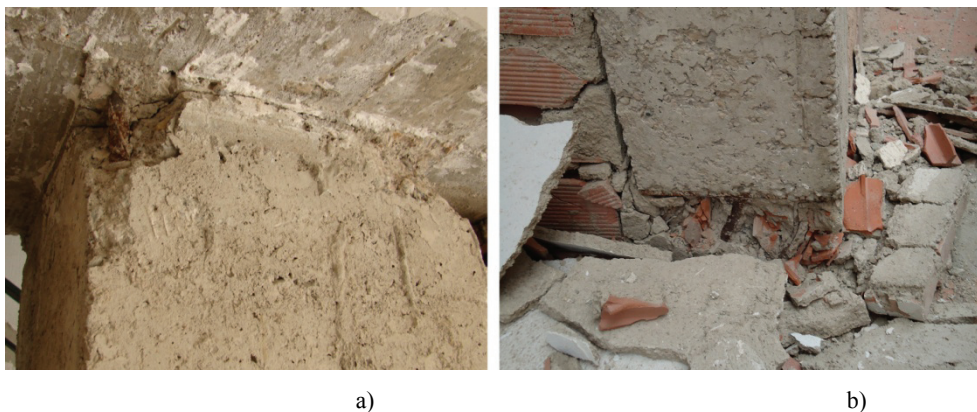
Figura 18

En Lorca se identificó este tipo de fallo en varios casos, localizados mayoritariamente en vanos extremos de fachada (Figura 18).

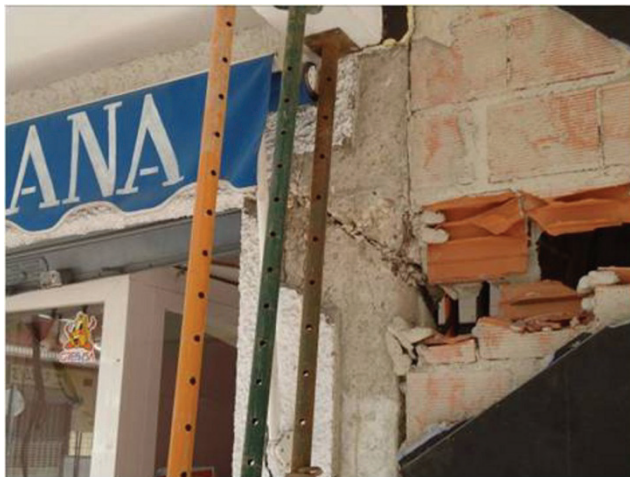
Figura 20

En Lorca se ha observado este tipo de fallos asociados a discontinuidades del paño: huecos, rozas para conducciones, etc. (Figura 20).

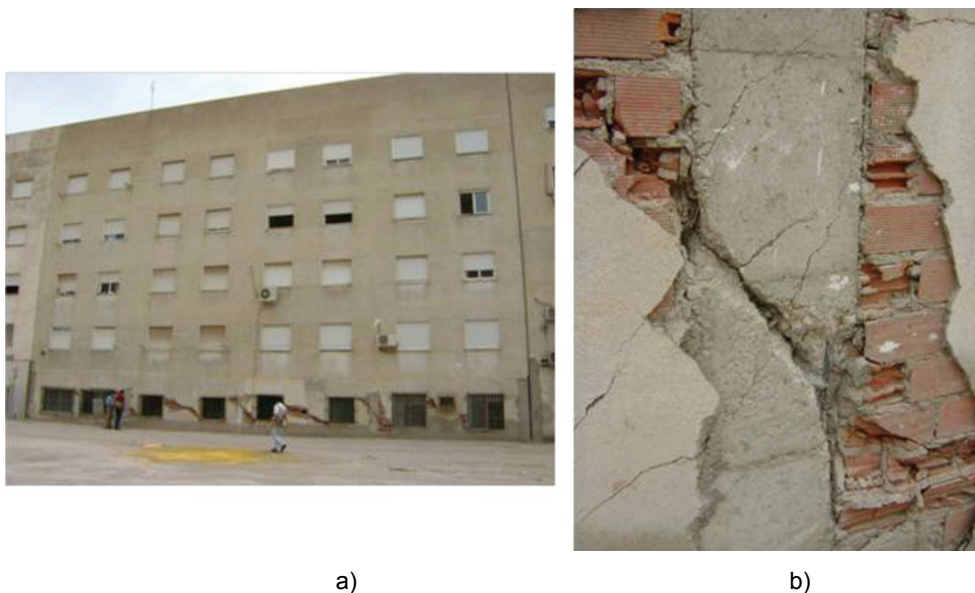
Figura 21

La fisuración habitual de la fábrica, marcando las diagonales traccionadas que se forman entre los nudos de esquina, se traslada en horizontal de tal forma que ambas diagonales, y las fisuras correspondientes, se cruzan en el centro de los pilares (Figura 21).
