## ANÁLISIS DEL FUNCIONAMIENTO DE UN GENERADOR DE SILICIO CRISTALINO DE 7 kW TRAS 16 AÑOS DE OPERACIÓN EN MADRID

Este artículo presenta la degradación observada en un generador de x-Si 7 kW de potencia tras 16 años de exposición en la terraza del Instituto de Energía Solar de la Universidad Politécnica de Madrid. La caída de la potencia pico ha sido del 9% durante dicho periodo o, lo que es equivalente, una degradación anual del 0,56%; mientras que la desviación típica se ha mantenido básicamente constante. Los principales defectos visuales observados han sido delaminaciones en la superficie PET/PVF de la cara posterior de los módulos y roturas en las cajas de conexión y en la unión entre marco y vidrio. Todos los módulos analizados han pasado con suficiencia las pruebas de aislamiento eléctrico dispuestas en la norma IEC 61215, tanto en seco como en mojado.

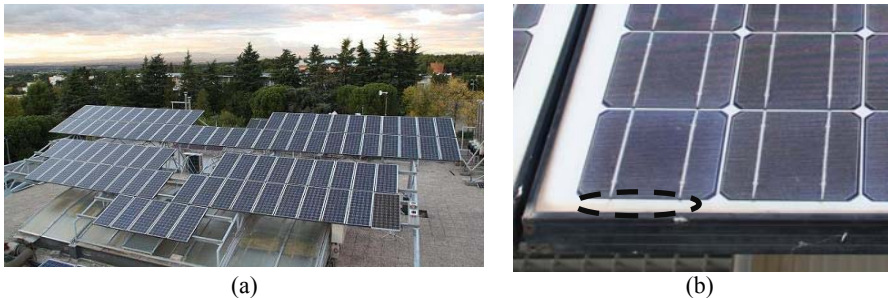
Figura 1. (a) Vista general de la instalación. (b) Vista en detalle de uno de los módulos. La separación de 2 cm entre el marco y las células en la parte inferior del mismo ha evitado que la suciedad afecte al rendimiento energético y a la seguridad eléctrica.

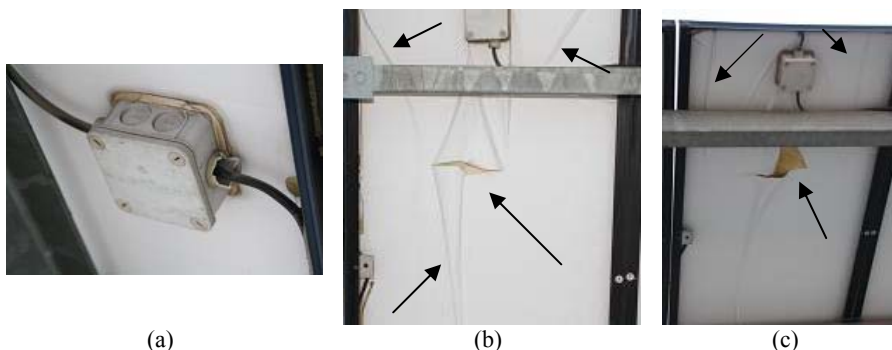
Durante los primeros 13 años de exposición al Sol, el único síntoma de degradación observable apareció en las cajas de conexión. De hecho, aunque dichas cajas son del tipo IP65, no fueron específicamente diseñadas para módulos fotovoltaicos, sino para instalaciones eléctricas en general, e incluyen agujeros laterales con sus correspondientes pasamuros. La degradación se dio en forma de roturas en dichos pasamuros (figura 2a). En cualquier caso, hay que señalar, por una parte, que este tipo de cajas de terminales son fácilmente sustituibles por otras nuevas y, por otra, que no han sido usadas posteriormente por la industria fotovoltaica; de modo que no merecen aquí mayor comentario.

En los últimos 3 años, han aparecido notables delaminaciones en la capa externa PET/PVF de la cara posterior de los módulos (figura 2b y 2c). Este fenómeno afecta áreas de 62 módulos, el 68% del total. Esto parece indicar un problema de estabilidad relativo al adhesivo usado por el suministrador del compuesto (Sánchez-Friera, 2011). Conviene recordar que la interacción entre la capa de polímero (PVF) y la cubierta inorgánica (PET) ha sido subrayado como uno de los puntos críticos de esta tecnología. Por otra parte, también aparecieron síntomas de degradación en la unión entre el marco y el laminado (figura 3). A diferencia de lo observado por otros autores, no hemos observado otros

Figura 2. (a) Roturas en los pasamuros de las cajas de terminales que aparecieron en los 13 primeros años de funcionamiento. (b) y (c) Defectos visuales aparecidos en los últimos 3 años de funcionamiento: delaminación en la capa PVF/PET externa de la cara posterior.

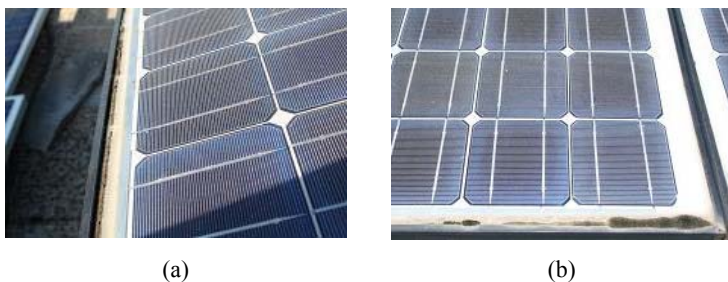
Figura 3. Defectos visuales aparecidos en los módulos tras 16 años de funcionamiento: (a) roturas y (b) musgo en la unión entre el marco metálico y el laminado.

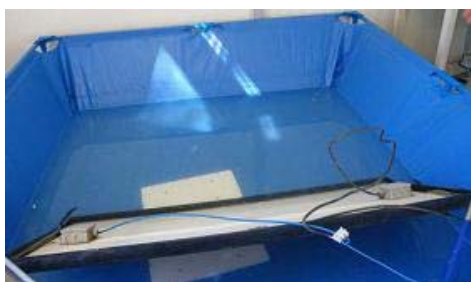
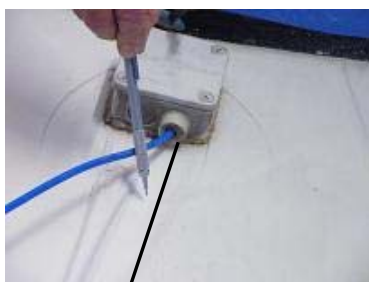
Figura 4. Prueba de fugas en mojado. (a) El módulo se sumerge hasta las cajas de terminales en una solución acuosa de  $656 \Omega\text{cm}$  de resistividad y se aplica el voltaje entre los polos cortocircuitados y el marco. (b) Detalle de la inmersión: la línea indica el nivel del líquido. La parte no sumergida se rocía con un spray con la misma solución acuosa.

Los voltajes aplicados fueron 1.216V y 500V, respectivamente. Para ambas pruebas, el criterio de aceptación es que el producto de la resistencia de aislamiento resultante,  $R_{ISO}$ , por la superficie del módulo,  $S$ , debe ser igual o mayor que  $40 \text{ M}\Omega\text{m}^2$ . Al ser  $S=0,7965 \text{ m}^2$ , resulta que  $R_{ISO}$  debe ser igual o mayor que  $50,2 \text{ M}\Omega$ . La figura 4 muestra los detalles de la prueba de fugas en mojado mientras la tabla 2 presenta los resultados para ambas pruebas. Todos los módulos cumplieron sobradamente con los requerimientos establecidos.
